**Hochschule für Angewandte Wissenschaften Hamburg**  
**Fakultät Life Sciences**

**Fehlererkennung und -behebung im Betrieb von Photovoltaik-Kraftwerken  
unter Nutzung realer Betriebsdaten aus der Anlagenüberwachung**

**Masterarbeit**

Die Abschlussarbeit wurde betreut und erstellt in Zusammenarbeit mit der Firma greentech

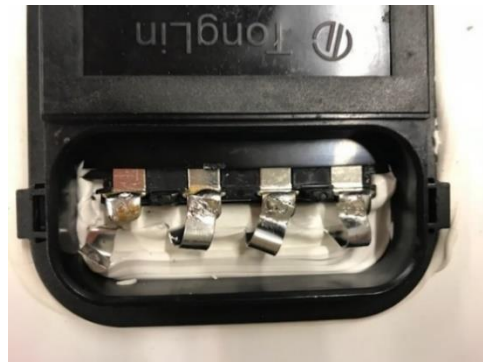
zusammenpasst. Das Gehäuse enthält den elektrischen Kontakt. In dem Kontakt ist ein integral geformter einteiliger Körper enthalten. Dieser hat „ein Steckerende und ein PV-Modulende. Der Körper des elektrischen Kontakts ist innerhalb der Öffnung des Gehäuses so befestigt, dass sich das Gegenstück entlang der Kontaktschnittstelle erstreckt und mit dem Gegenverbinder in Eingriff kommt. Das PV-Modulende des Gehäuses erstreckt sich von der Öffnung auf der Montageseite des Gehäuses nach außen bis zum Eingriff mit der Folie des PV-Moduls.“ [17] Es empfiehlt sich, Systeme gemäß ihrer praktischen Handhabbarkeit auszuwählen. Zu prüfen wäre, ob die Systemkomponenten leicht zugänglich sind, sodass sich andere elektrische Komponenten baulich gut integrieren, warten und reparieren lassen (z.B. Anschlussdosen auf der Rückseite der Module, mit eigenen Arbeits- und Laufstegen). Auf Abbildung 14 kann in der geöffneten Anschlussdose eine defekte Lötstelle erkannt werden. Dieser Defekt ist vermutlich durch Überspannung entstanden. [17], [7]

**Abb. 14:** Geöffnete Anschlussdose mit defekter Lötstelle [9]

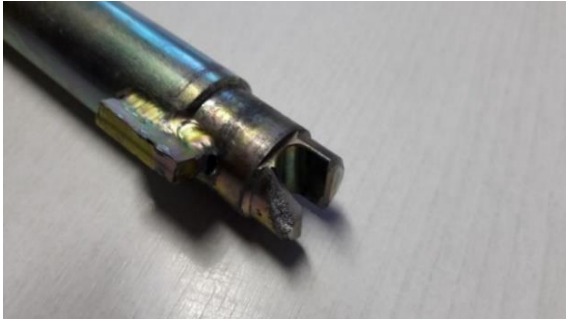
Die Auslösung des Schutzgerätes auf der 20 kV-Seite kann den Komplettausfall des Parks verursachen. Die Anlage kann auf der 20kV Seite mit Hilfe eines Spannungshebels (Abb. 23) wieder zugeschaltet und anschließend die Einspeisung geprüft werden.

**Abbildung 23:** Defekter Spannungshebel bei der Station [9]

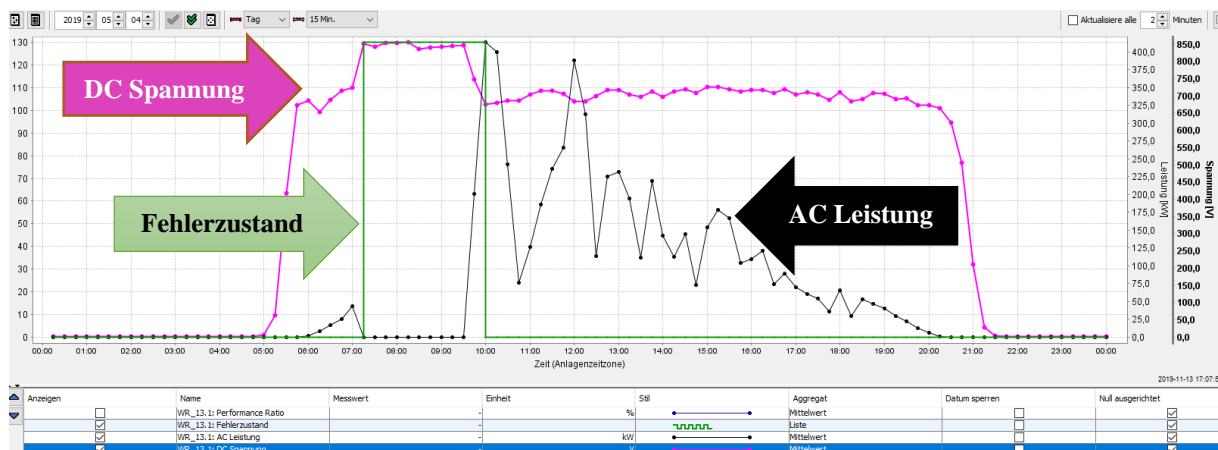
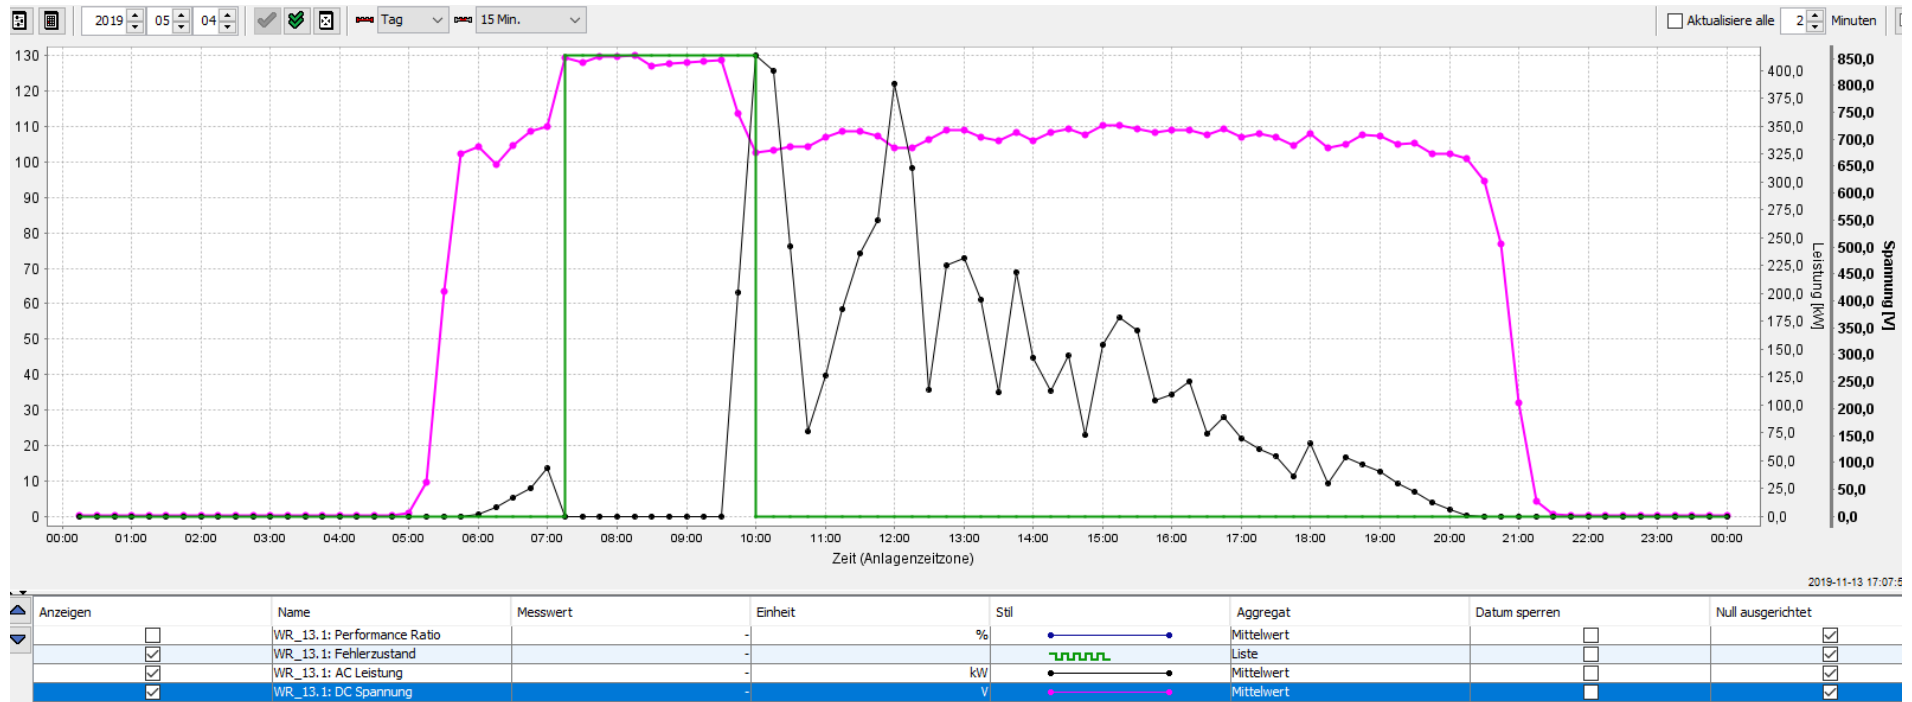
Die Kurven in Abbildung 27, mit Softwarefehlercode 0082, zeigen z.B., dass die DC Spannung ohne Störung funktionierte. Als der Wechselrichter ausfiel, ging die AC Leistung gegen 0 W, obwohl die DC Spannung ungefähr 425 V betrug. Der Fehlerzustand wurde mit kurzer Verzögerung angezeigt. Nach der Behebung der Störung war die AC Leistung wieder erhöht. Der Grund für die Schwankungen in der AC Leistung beruhte auf der unterschiedlichen Sonneneinstrahlung.

Abb. 27: Das PVGuard Überwachungsportal zeigt am 04.05.2019 gemäß Fehlercode 0082, beim Schneider Electric WR einen Fehler an (Vergrößerung Anhang E V) [9, 2019b]

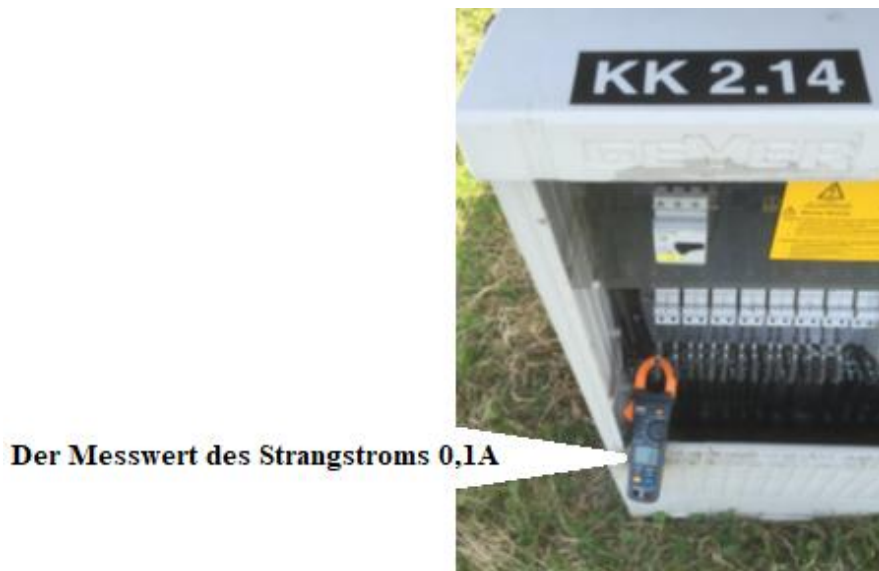
Abbildung 31: Defekte Strangsicherung mit Messwert 0,1 A [9]

Abbildung 31: Der Messwert des Strangstroms beträgt 0,1 A. D.h. die Strangsicherung ist defekt und muss ausgetauscht werden.

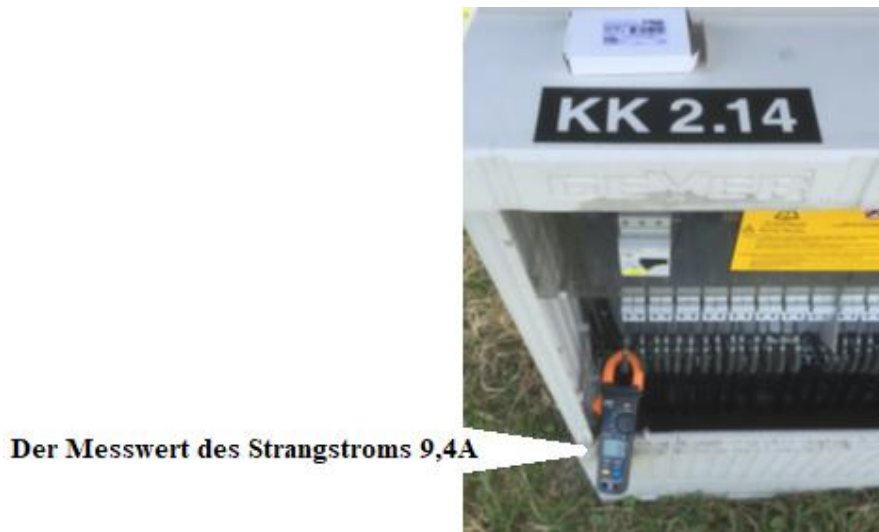
Abbildung 32: Ausgetauschte Strangsicherung mit Messwert 9,4 A [9]

Abbildung 32: Der Messwert des Strangstroms beträgt nach dem Austausch ungefähr 9 A.

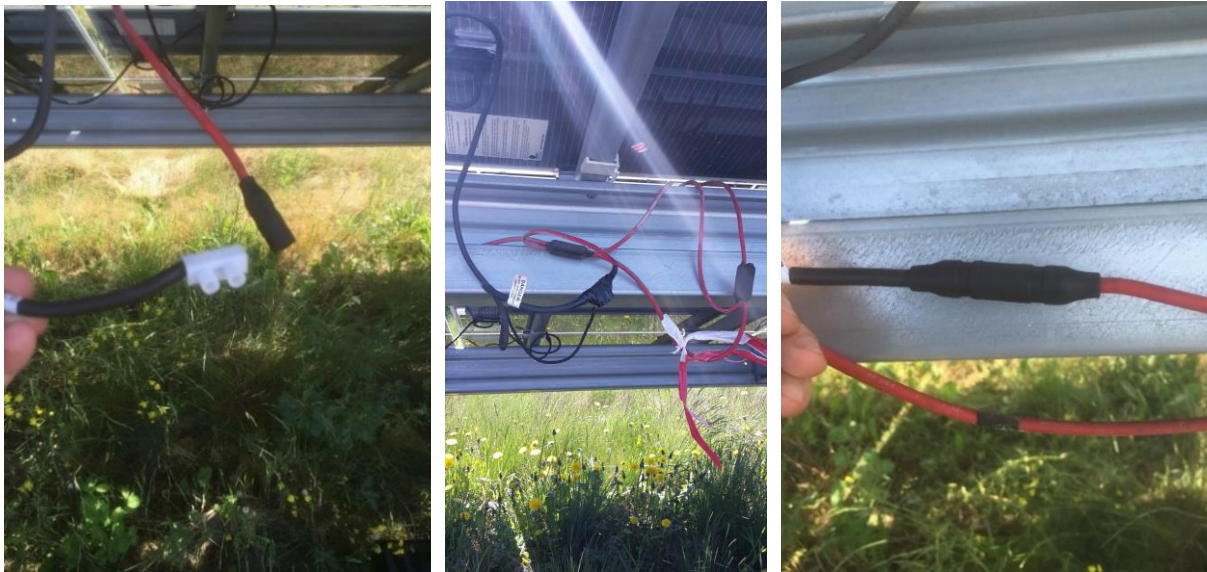
2. Bei Teilstrangproblemen (Substrang) kann die Ursache ein defekter Strangsicherungsstecker sein, falls der Y-Verbinder (Steck-Verbinder) unterbrochen ist. Folgende Maßnahmen sind vorzunehmen: Der Teilstrang (Reihenklammer) ist zunächst provisorisch zu reparieren. Danach müssen Ersatzteile, MC3-Stecker und Buchse, am Strang (Y-Verbinder) ausgetauscht werden. Als weitere Ursache für die Unterbrechung der Steckerverbindung könnte eine mechanische Beschädigung vorliegen. Dieser Defekt der Steckerverbindung (MC4) ist durch die Reparatur zu beheben (s. Abb. 34). Nach erfolgreicher Reparatur werden die Daten mittels Einsatzes von WinCC-PC und Internetrouter an die Firma gemeldet (u. U. nach mehrmaligem Versuch).

**Abbildung 34:** Prozess des Austauschs der Y-Verbinder und MC4 [9]

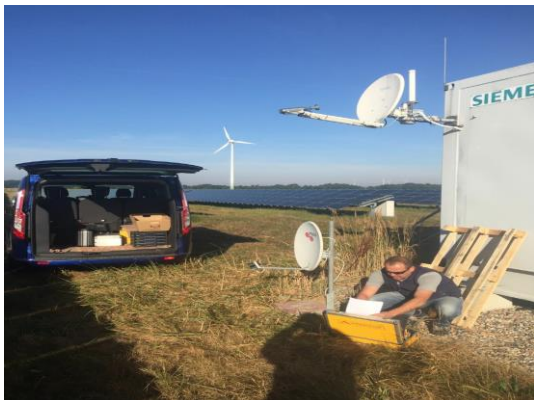
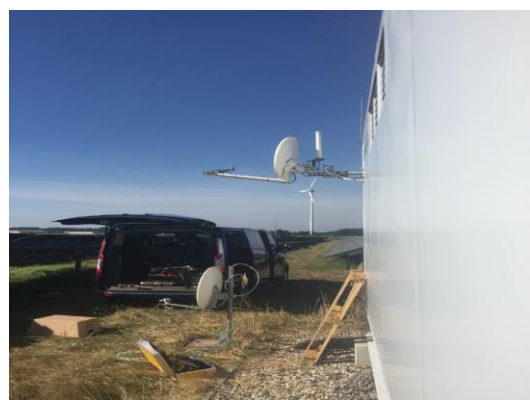
2. Eine weitere Ursache ließe sich zunächst durch Kontrolle der MS-Schaltanlage und der Überwachungskomponenten ermitteln. Stellt sich heraus, dass diese in Ordnung sind und auch die Übergabestation funktionsfähig ist, wäre weiterzusuchen. Es blieben als Ursache für den Kommunikationsausfall Defekte an den Antennen übrig. Sind alle Satellitenschüsseln defekt, müssten neue montiert und zu einer geeigneten Empfangsstärke mit Antenne und Hilfsantenne justiert werden (s. Abb. 35). Danach müsste ein neuer Router ohne Freischaltung der SIM Karte eingerichtet, das Netzwerk analysiert und per WINCC-PC die Verbindung zur Firma wiederhergestellt werden. Nach der Installation der neuen Satellitenschüsseln wären die weiteren Schritte: Überprüfung der ordnungsgemäßen Verlegung der Antenne, Test mit anderen Antennen (Finden des Satelliten).

Abbildung 35: Prozess des Austauschs und Justierung der Satellitenschüsseln [9]

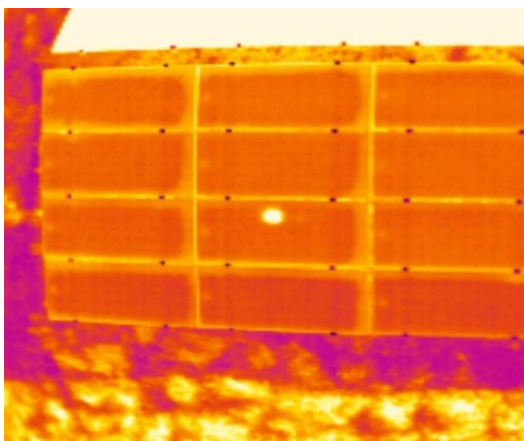
2. Wenn eine Minderleistung der REFUsoL Wechselrichter vorliegt, kann es an Hot Spots liegen, die mit Thermographiebildern erkannt werden können. Die Abbildung 37 zeigt Module mit normalen Hot Spots und die Abbildungen 38 und 39 Module mit kritischen Hot Spots. Die Hot Spots-Fehler könnten auf Glasbruch zurückzuführen sein. Ist dies nicht der Fall, wären mechanische Fehler bei der Produktion die Ursache, die nach längerer/kürzerer Zeit sichtbar werden. Als Maßnahme müssten die Module mit den Hot Spots komplett ausgetauscht werden.

Abbildung 37: Normaler Hot-Spot [9, 2019a]

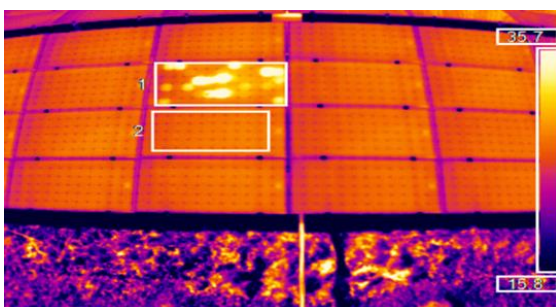
Abbildung 38: kritischer Hot-Spot [9, 2019a]

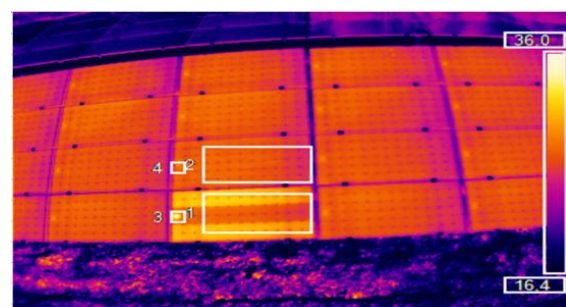
Abbildung 39: kritischer Hot-Spot [9, 2019a]

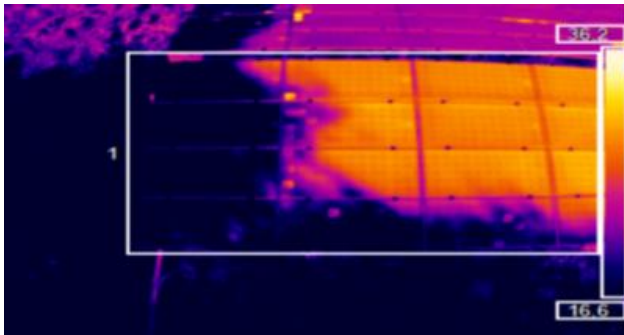
1. Die Leitfähigkeit und damit die Stromproduktion einer intakten Solarzelle erhöhen sich mit der stärker einfallenden Sonneneinstrahlung. Verschmutzungen oder Verschattungen (s. Abb. 40) führen zu Leistungseinbußen der Zellen und zu einer Erhöhung des Widerstandes innerhalb eines Leitungsstranges. Das Leistungsverhalten hierbei wird stark von der Sonneneinstrahlung und der Modulart (Dünnschicht, Kristallin) beeinflusst. Die Verluste bei diffusem Licht sind geringer als bei direkter Sonneneinstrahlung.

Abbildung 40: Verschattung der Photovoltaik-Anlage [9, 2019a]

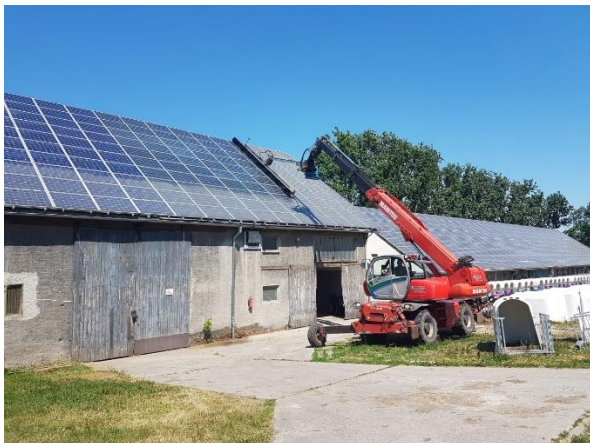
2. Die Gründe für Verschmutzung könnten verschiedene Ursachen haben: z.B. den Staub von Bäumen, Vögeln, Fabriken, Ställen, Autobahnen, die in der Zone der Anlage stehen (s. Abb. 41). Die Modulhersteller empfehlen, dass die Module wenigstens einmal im Jahr abgewaschen werden. Stehen die Module frei auf einer ebenen Fläche und liegt die Neigung der Module zwischen 35° bis 45°, ist eine Reinigung unnötig (s. Abb. 42).

Abb. 41: Module, die eine Reinigung brauchen [9]

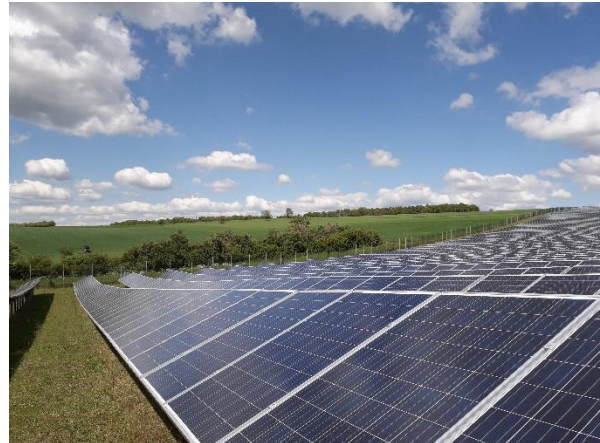
Abb. 42: Module, die eine Reinigung nicht brauchen [9]
