Methodische Analyse von Lackfehlstellen an Bremspedalen

**Methodische Analyse von Lackfehlstellen
an Bremspedalen**

Firma Mercedes-Benz AG
Abteilung von PT/KH
Produktion Hamburg
Mercedesstraße 1
21079 Hamburg

Abgabedatum: 06.06.2023

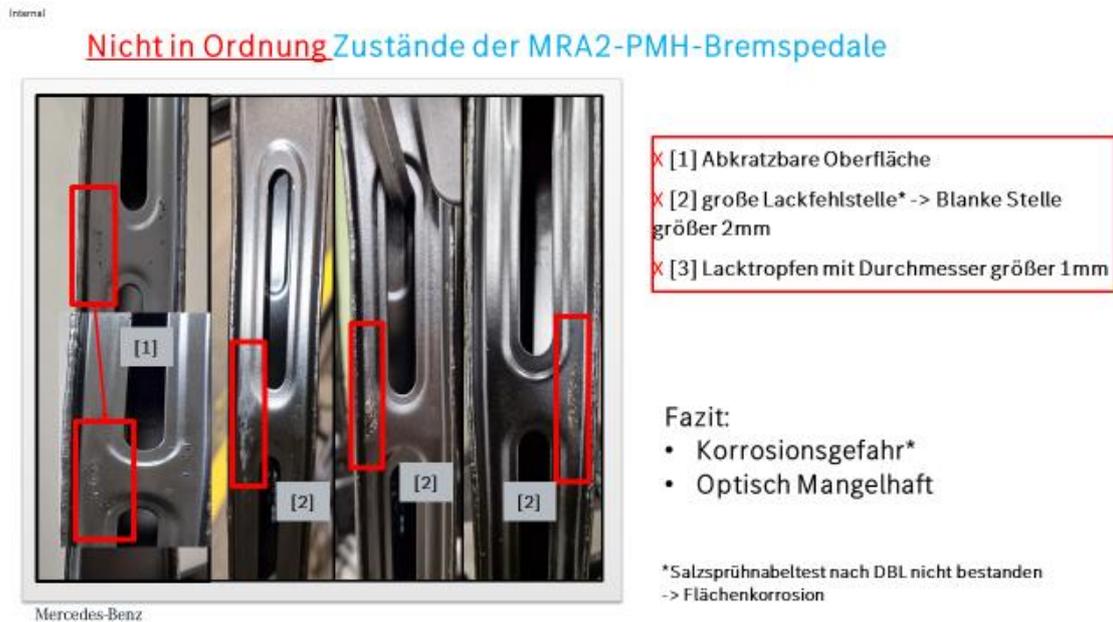
Abbildung 9: Fehlerkatalog der KTL-Lackierung der MRA2-PMH-Bremspedale n.i.O. Zustand

Abbildung 9 und Abbildung 10 zeigt die n.i.O und i.O Zustände und Definition der KTL-Lackfehler. Anhand dieses Kataloges werden die Teile geprüft und sortiert. Wenn eine der oben gezeigten Auffälligkeit auftritt, wird die Teile entweder als „nicht in Ordnung“ aussortiert und weggeworfen oder als „in Ordnung“ bezeichnet und an den Montagelinien

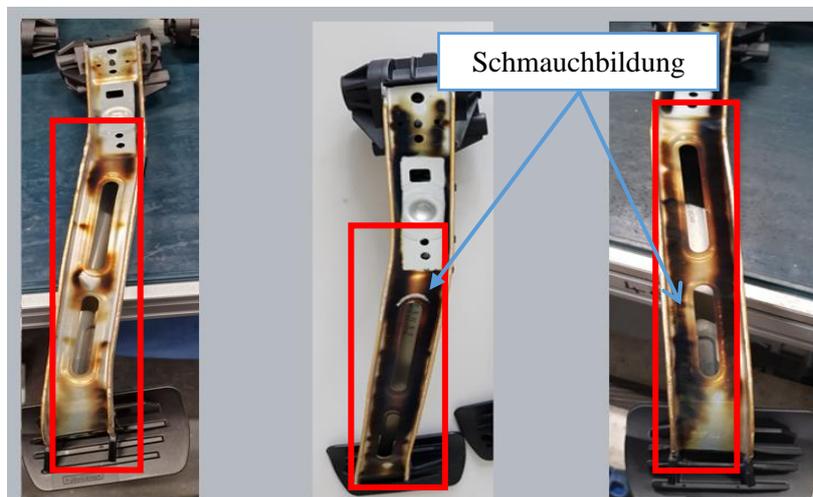
Abbildung 13: Zustand MRA2 PMH-Bremspedale verschiedener Tage nach dem Löten

Während der Produktion von den Pedalen wurde nach dem Lötvorgang häufig eine sogenannte Schmauchbildung beobachtet. Diese Schmauchbildung handelt es sich um eine Ablagerung von Schmauch neben der Schweiß-/Lötnaht, die durch die Verdampfung der Stoffe in dem Bereich der Wärmeeinbringung beim Löten bzw. Schweißen entsteht. [22] In diesem Fall wurde die Zinkschicht verdampft und lagert sich an der kälteren Oberfläche des Blechs in Form von Schmauch ab. Wie in Abbildung 13 dargestellt. Auffallend ist auch, dass es einen Unterschied in der Schmauchmenge gibt. In Abbildung 13 ist es zu erkennen, dass die Schmauchbildung am linken Pedal sich von der Menge an den beiden anderen Pedalen unterscheidet, obwohl die Pedale auf der gleichen Anlage gefertigt wurden. Darüber hinaus befindet sich auf der Pedaloberseite ein rechteckiger Bereich, in dem kein Schmauch sichtbar

Darüber hinaus ist eine manuelle Reinigung der Schmauchbildung vor dem Lackieren bzw. nach dem Lötten nicht möglich, da eine manuelle Reinigung des Schmauchs aufgrund des giftigen Zinkoxidanteils gesundheitsschädlich ist. Diese wurde bereits nach kurzer Verarbeitungszeit mit gesundheitlichen Schäden in Verbindung gebracht.

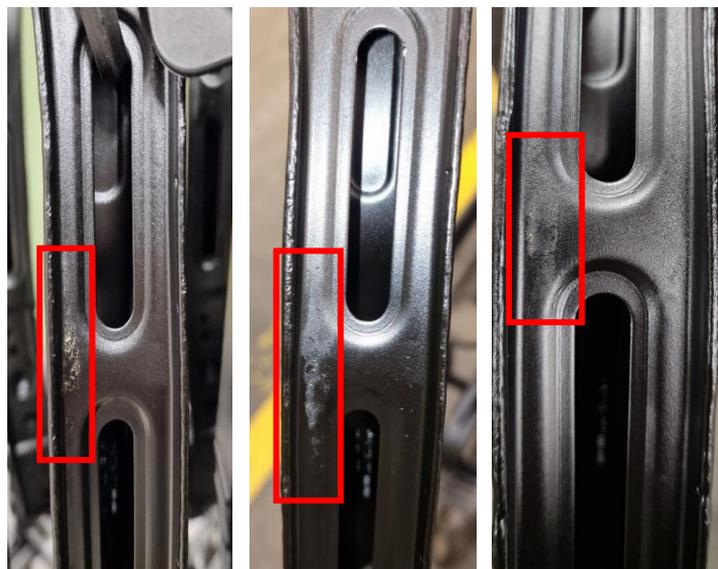
Abbildung 14: Ergebnis MRA2 PMH-Bremspedale nach der Lackierung

Nach dem Lötprozess wird die Pedale an die KTL-Anlage zur Beschichtung übergeben. Wie in Abbildung 14 dargestellt, ist nach der Lackierung häufig eine Lackfehlstelle zu sehen. Wobei zu erkennen ist, dass der Lackfehler von Pedal zu Pedal unterschiedlich ist. Bei einigen Pedalen ist nur ein kleiner Fehler zu sehen, während andere Pedale eine kritische Lackfehlstelle aufweisen. Diese Lackfehlstelle ist ein aktuelles Problem in der Produktion, da diese nicht nur eine mangelnde optische Qualität vorweist, sondern auch die Produktsicherheit der Teile beeinträchtigt. Eine Korrosionsprüfung mittels Salzsprühstest nach Mercedes-Benz Norm wurde durchgeführt und an diesen Lackfehlstellen kam es zu einem Auftreten von Oberflächenkorrosion. Dies führt zu einer hohen Anzahl von Ausschuss und daraus resultierend in einer erschwerten Planbarkeit für die Produktion.

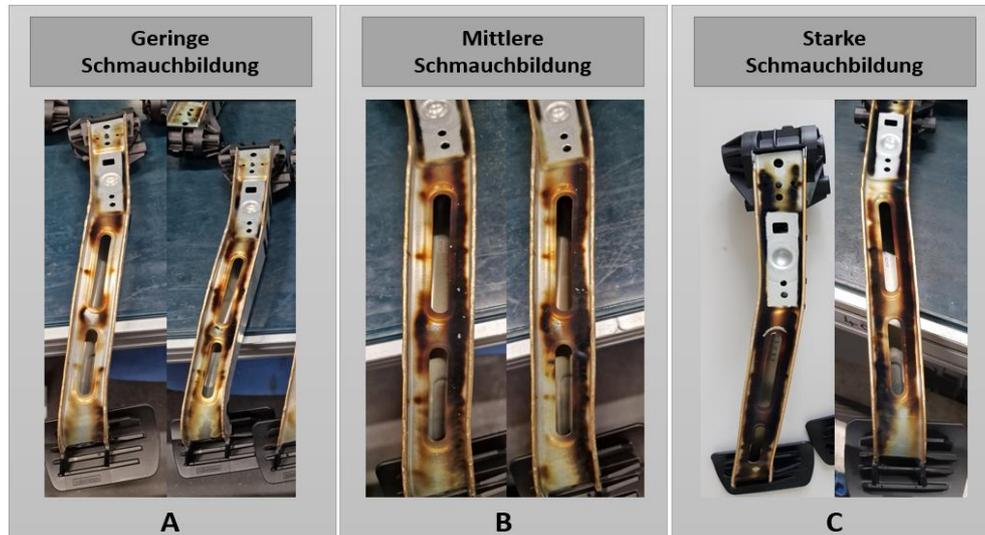
Schmauchbildung wie in Abbildung 21: Klassifizierung der Schmauchbildung des PMH-Bremspedals dargestellt, verwendet.

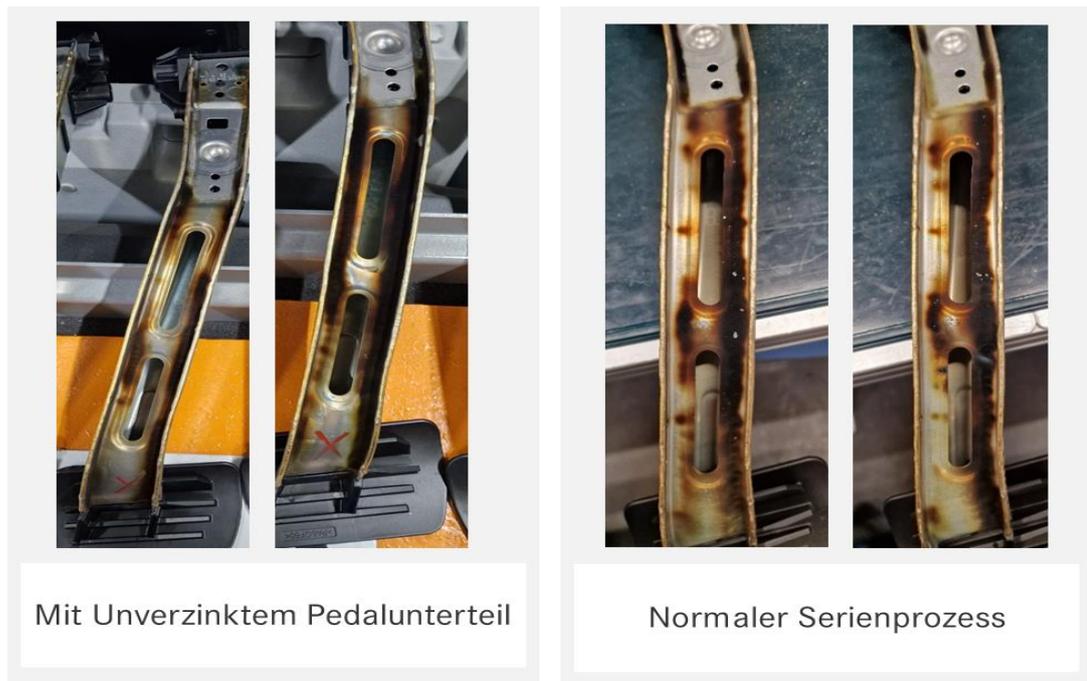
Abbildung 22: Vergleich Lötens mit unverzinktem Pedalunterteil und normaler Serienprozess

Blech für den oberen Teil des Pedals nicht erwünscht wurde, da es beim Produktion Kontaktkorrosion verursachen kann. Außerdem beim Löten mit unverzinktem Pedalunterteil wurde noch Schmauchbildung getroffen. Der unterscheidet sich jedoch optisch von dem Schmauch mit verzinktem Blech. Optisch ist der Schmauch pulvriger, während der Schmauch aus verzinktem Blech optisch wie verbrannte Rauchspuren aussieht.

Um den Schmauch genauer zu betrachten, wurde eine Restschmutzuntersuchung durchgeführt. Als Ergebnis wurde festgestellt, dass den Schmauch von dem Serienteil 36%-38% Zinkoxid und 61% Kupferoxid beinhaltet, wobei bei dem Probeteil nur 18%-21% Zinkoxid, und 78%-81% Kupferoxid beinhaltet. Von dieser Untersuchung wurde gefasst, dass die Reduzierung der Menge des Zinkoxids-Anteil zur Verbesserung der Lackierbarkeit der Teile führt.

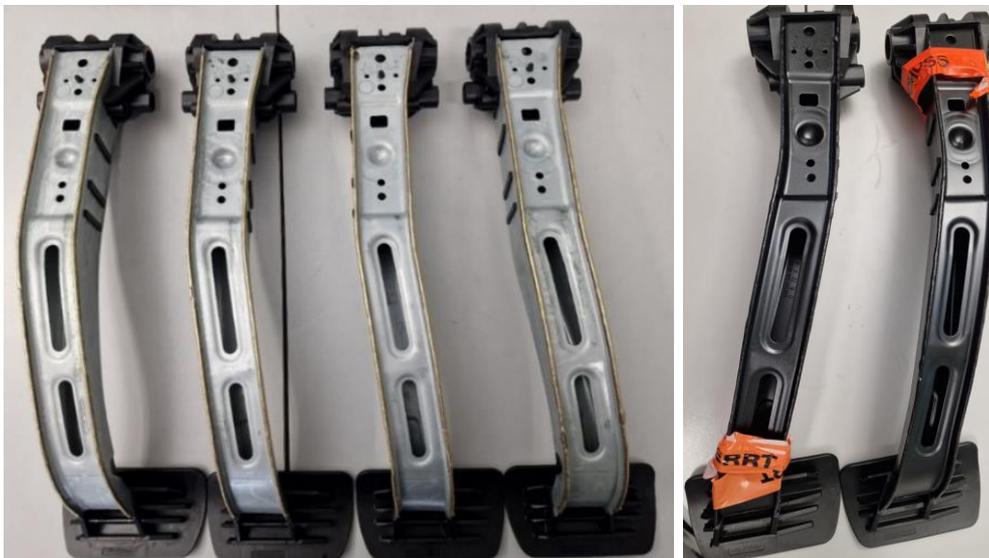
Abbildung 23: Gebeizte Pedale vor und nach der Lackierung

Wie in Abbildung 23 gezeigt. Nach dem Beizen waren alle Teile Schmutzfrei und mit dem Daten aus Tabelle 9 und Abbildung 23 wird bestätigt, dass durch das Reinigen der Schmutzbildung auf der Pedaloberfläche gar keine Auffälligkeit und Lackfahstelle gefunden wurde.

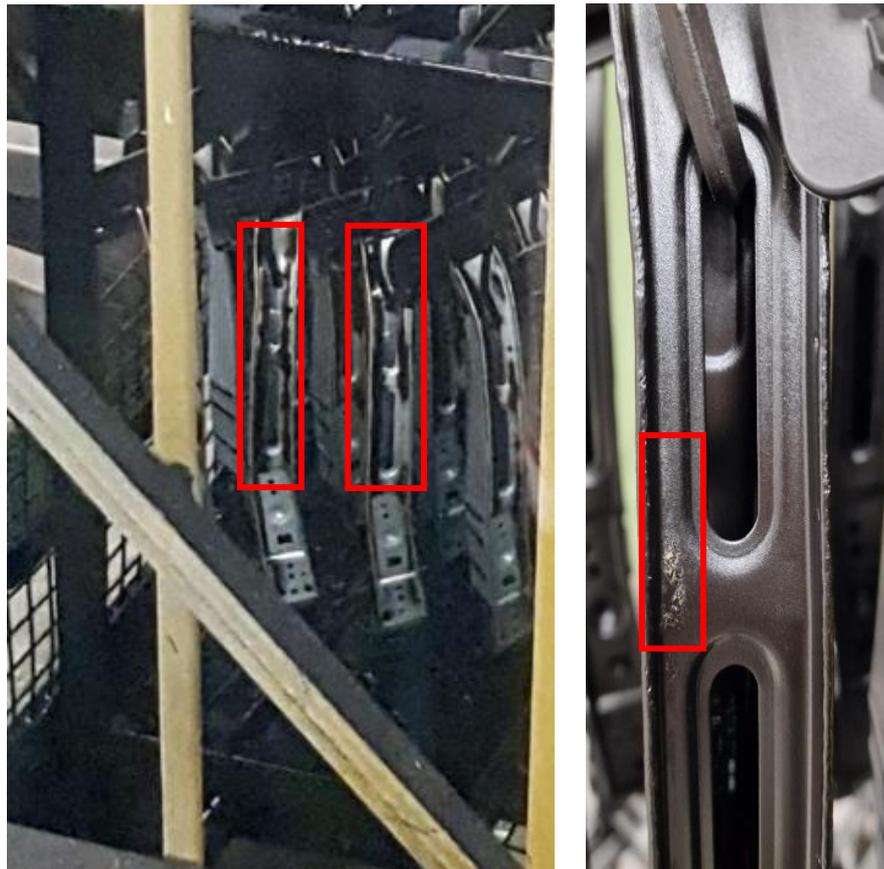
*Abbildung 24: Zustand während der Lackierung in der KTL-Anlage (links);
Ergebnis nach Lackierung (rechts)*

Durch eine vor Ort Untersuchung wurde aufgezeigt, dass die Teile beim Lackieren nicht sauber sind, wie In Abbildung 24 dargestellt. Die Teile werden in eine Kasette eingehängt und in die Bäder eingetaucht. Außerdem werden die Teile vor dem Lackieren durch eine Reihe von Vorbehandlungsbädern, wie z.B. Entfettungsbäder, Phosphatierungsbäder und einige Spülbäder, getaucht. Durch diese vor Ort Untersuchung wurde aber gemerkt, dass die Vorbehandlung der Teile beim Lackiervorgang ungenügend ist, um die Teile von Verunreinigung zu befreien. Infolgedessen wird die Lackierbarkeit der Teile während des Lackiervorgangs beeinträchtigt. Wenn ein zusätzliches Verfahren, wie z. B. das Beizen, angewendet wird, ist es möglich, den Schmutz in einem ausreichenden Grad zu entfernen, um keine Lackfehlstelle zu verursachen.

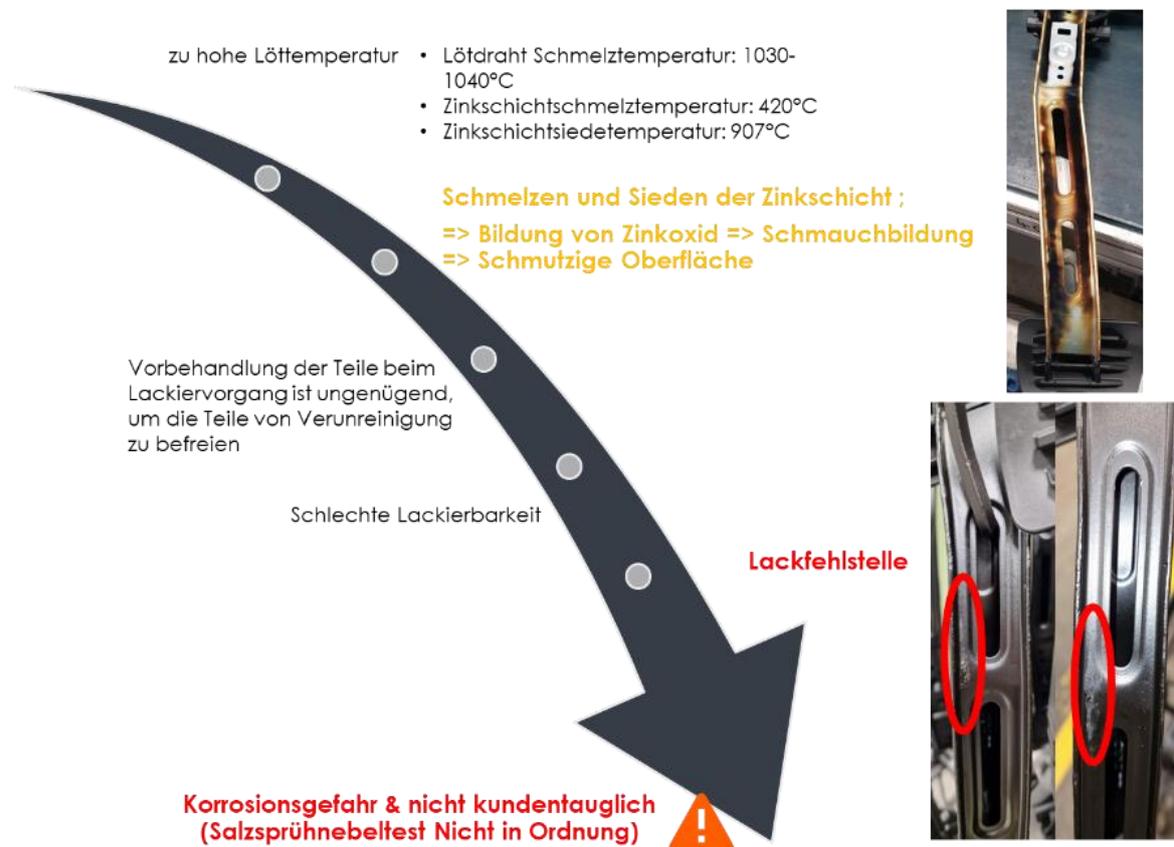
Abbildung 25: Übersicht Ursachen des Problems

Die indirekte Ursache ist auf die Zinkbeschichtung an dem verzinkten Blech zurückzuführen. Durch die Untersuchungen wurden gezeigt, dass die derzeitige Temperatur des Lötprozesses bei ca. 1030-1040°C für das verzinkte Blech zu hoch ist, und als Folge bildet sich der Schmauch auf der Oberfläche des Pedals wegen der Verdampfung des Zinks. Für eine deutlicher Übersicht siehe Abbildung 25.

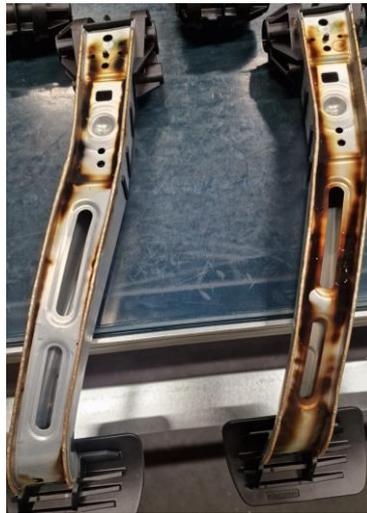
Abbildung 30: Vergleich Schmauchbildung; mit Abdeckung (links) ohne Abdeckung/Serienteil (rechts)

Die Teile wurden danach zur KTL-Anlage geschickt und nach der Lackierung wurden keine „nicht in Ordnung“ Teile gefunden. Von den zwei Versuchen wiesen alle 20 Teile, die mit Kupferabdeckung durchgefahren sind, keine Auffälligkeiten auf. Diese zeigt, dass durch die Reduzierung der Schmauchbildung, die Lackierbarkeit der Teile signifikant gesteigert wurde, die zur Lösung der Lackfehlstellen bzw. des Problems führt.
