Ausfall von Triebwerksgeneratoren bei Flugzeugen der A320-Familie

Von Prof. Dr. Dieter Scholz

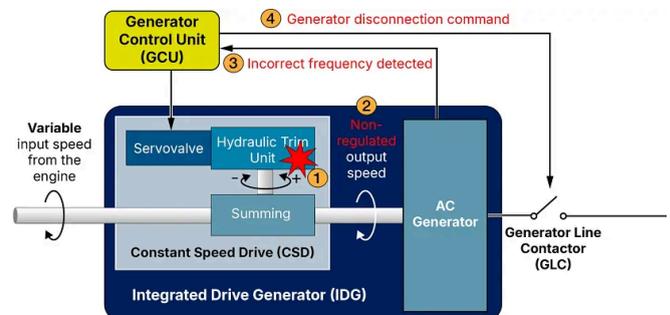
Bildliche Darstellung des Problems (© Airbus). Die Analyse von Airbus ergab, dass die Generatoren unter verschlissenen Hydraulikkomponenten (1) im Konstantdrehzahlgetriebe (CSD) litten, was eine fehlerhafte Regelung der CSD-Ausgangsdrehzahl verursachte (2). Dies führte zu Schwankungen der elektrischen Frequenz (3), die von der Generatorregleinheit (Generator Control Unit, GCU) erkannt wurde und den Generator vom Stromnetz trennte (4), um die Systeme des Flugzeugs zu schützen.

Analysen zeigten, dass bei IDGs, die in Flugzeugen der A320-Familie, A330 und A340 montiert sind, Probleme mit der Frequenzregelung auftreten können, wenn Hydraulikkomponenten im Konstantdrehzahlgetriebe (CSD) abgenutzt sind. Dieses Problem tritt bei den Flugzeugen A220, A350 und A380 nicht auf, weil diese Flugzeuge mit Generatoren variabler Frequenz (Variable Frequency Generator, VFG) arbeiten. Hier erfolgt die Frequenzregelung bei Bedarf über elektronische Bauteile innerhalb des entsprechenden Flugzeugsystems. Bei der A340 ist das Problem deutlich reduziert, weil das Flugzeug über je einen Generator an jedem Triebwerk verfügt – also über vier Triebwerksgeneratoren.

Nach einem ersten IDG-Ausfall kann es bei einem abgenutzten CSD des verbleibenden IDG zu einer Fehlfunktion der Ausgangsfrequenzregelung kommen, wodurch der Generator vom Netz getrennt wird (siehe Bild).

Damit liegt ein doppelter Fehler der Wechselstromversorgung vor, was schließlich die Notstromkonfiguration aktiviert.

Es wurden **weitere Faktoren** identifiziert, die zu den Frequenzregelungsproblemen beitragen. Der erste Faktor ist ein plötzlicher Anstieg der elektrischen Belastung des Generators, der nach dem ersten Generatorausfall auftreten kann. Der zweite Faktor ist eine niedrige Eingangsdrehzahl, wenn die Triebwerke nahe der Leerlaufdrehzahl arbeiten, etwa wie im Sinkflug. In der Nähe dieser Drehzahl werden die Frequenzregelungskomponenten des CSD aufgrund des häufigen Umschaltens der Regelung besonders beansprucht.

Die **Wartungsplanung** wurde durch eine Änderung im Maintenance Planning Document (MPD) der Flugzeuge der A320-Familie sowie der A330- und A340-Familie aktualisiert.

Eine entsprechende **Wartungsanweisung** zur Überprüfung der Netzwerk-Rekonfiguration bei einfachem Generatorausfall wird jetzt alle 3000 Flugstunden (oder alle 36 Monate) durchgeführt. Wartungsbetrieben wird empfohlen den Test bei nächster Gelegenheit auszuführen, um so verschlissene Generatoren im Voraus zu erkennen. Hinweise zur Fehlersuche wurden im entsprechenden Handbuch verbessert.

Wenn Generatoren in der **Werkstatt** gewartet werden, sollten Hydraulikkomponenten im CSD genau auf übermäßigen Verschleiß geprüft werden.

Als Folge der Probleme werden künftig **Hydraulikkomponenten mit erhöhter Verschleißfestigkeit** für das Konstantdrehzahlgetriebe (CSD) entwickelt. Die häufigere Überprüfung der Generatoren soll aber beibehalten werden. Die verbesserten Hydraulikblöcke sollten bis Ende 2025 verfügbar sein, teilt Airbus mit.
