Bachelorarbeit

Einflussfaktoren des gesamten Produktionssystems bei der Lackapplikation auf den Schichtdickenversatz

in Zusammenarbeit mit:
BMW Group
TK-353 (Lackiererei Werk München)

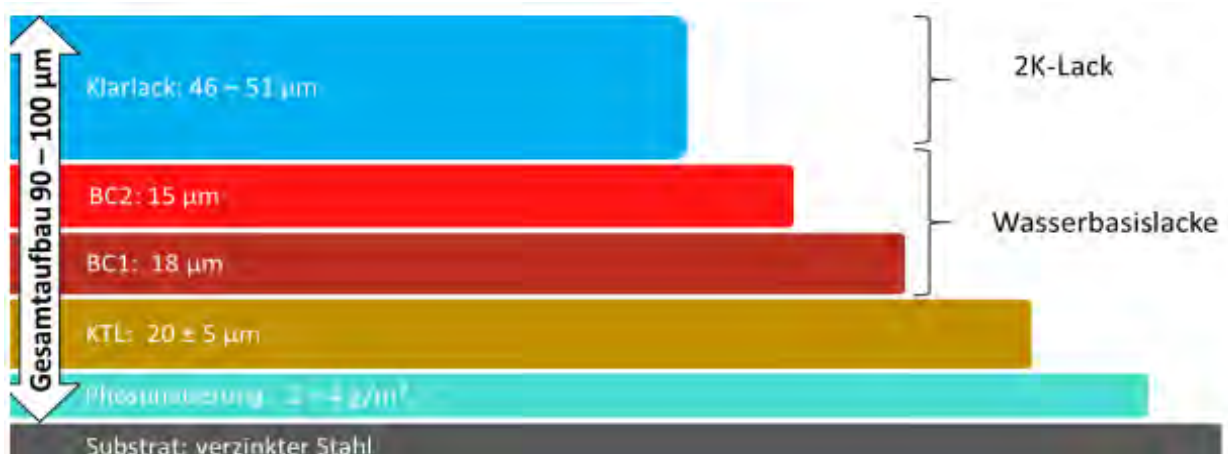
Abbildung 1: Lackschichtaufbau [11, S.6]

Die Abbildung 1 verdeutlicht den Lackaufbau bei einer Karosserie. Um den Korrosionsschutz zu erhöhen, wird eine Phosphatschicht aufgetragen. Zusätzlich sorgt die Phosphatschicht, für eine bessere Haftung der KTL-Schicht. Da die Korrosion eine große Gefahr für die Karosserie darstellt, ist die KTL-Schicht für den Korrosionsschutz zuständig. Die KTL-Schicht hat die Besonderheit, dass sie gegenüber UV-Strahlen anfällig ist. Deswegen muss diese vor der UV-Strahlung geschützt werden. Daher dient die BC1-Schicht als Transmissionsschicht für die kathodische Tauchlackierung. Die Bestandteile des Base Coats 2 sind Pigmente, die farbgebend sind. Zusätzlich wird die Schicht von Effektstoffen ergänzt. Diese verleihen der Karosserie optische Effekte. Die Effekte können unterschiedlich ausfallen von Metallic bis hin zu Perlglanz. Die verwendeten Lacke sind Wasserbasislacke. Wird der Lack neu aufgetragen, so enthält die Lackschicht eine Restfeuchtigkeit. Die Restfeuchtigkeit wird getrocknet, bevor der Klarlack aufgetragen werden kann. [11] Der Klarlack besteht aus zwei Komponenten, dieser wird bei hohen Temperaturen eingebrannt. Daraufhin folgt eine chemische Reaktion zwischen dem Stammlack und dem Härter. [1, S.71]

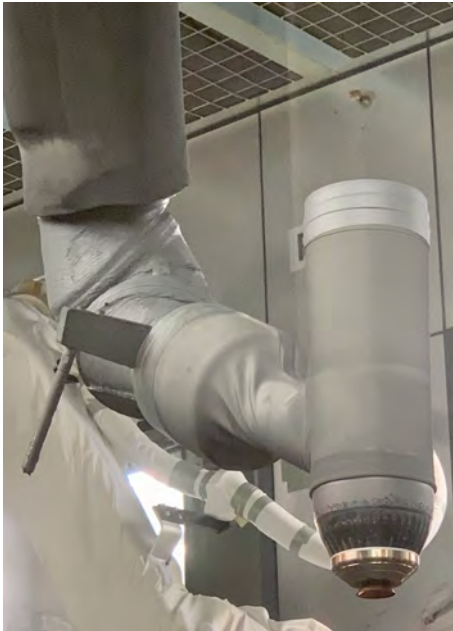
Abbildung 5: Die Glocke installiert am Roboter

Die Hochrotationszerstäuberglocke ist am Ende des Roboters installiert. Die Abbildung 24 zeigt, wie die Hochrotationszerstäuberglocke an dem Roboterarm montiert ist. Die Gesamtsystematik ist in der Anlage nicht dieselbe, daher unterscheidet man die Bereiche BC und CC. Die größten Unterschiede liegen im Hintergrund der Lackieranlage. Die Tatsache, dass jede Karosserie eine Klarlackschicht (CC) appliziert bekommt, führt dazu, dass die Roboter im CC eine große Leitung zu einem Behälter haben. Der Behälter versorgt alle Roboter, die eine Klarlackschicht applizieren, sowohl im Innenbereich als auch im Außenbereich. Generell ist dies nur möglich, da sich die Zusammensetzung des Klarlacks nicht ändert und auf jede Karosserie derselbe CC appliziert wird. Anders verhält es sich im Bereich BC1 und BC2. Hier kann man nicht, generalisiert von einem großen Behälter, den Lack beziehen. Es gibt ca. 150 verschiedene Farbtöne, daher wurde ein Kartuschensystem eingepflegt. Hierbei werden zwei Kartuschen parallel bereitgehalten. In einer der Kartuschen befindet sich der passende Lack zur Karosserie. In der Zwischenzeit wird die andere Kartusche gereinigt, sodass keine Vermischungen der Lackpigmente vorliegen können. Anschließend wird die saubere Kartusche mit dem nächsten Basis Coat befüllt. [8]

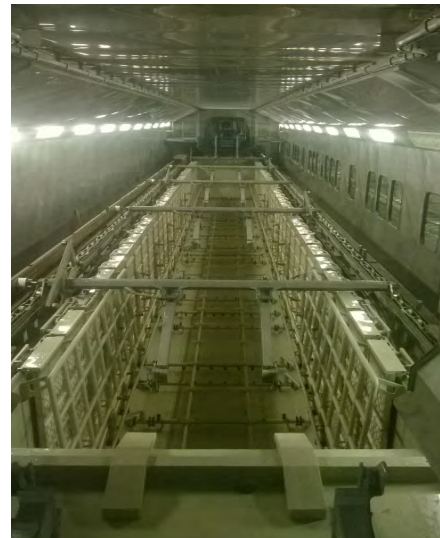
Abbildung 11: (rechts) Becken der kathodischen Tauchlackierung

Aus der linken Abbildung 9 ist zu entnehmen, dass sich in dem Becken, Anoden befinden. Die Karosserie selbst, fungiert als Kathode und ist elektrisch leitfähig. Die Kataphorese beschreibt ein elektrochemisches Verfahren, bei welcher die Karosserie in einem Tauchbad beschichtet wird. In dem wässrigen Tauchlack befinden sich Lackpartikel, diese heften sich an die Karosserie, mit dem Ziel, den Lack möglichst geschlossen auf die Karosserieoberfläche zu bringen. Schädlich für den Prozess sind Luftblasen und Schaumbildung auf der Oberfläche der Karosserie. Um die Luftblasenbildung zu minimieren, werden im KTL-Becken spezielle Düsen eingesetzt, die eine Zirkulation gegen den Uhrzeigersinn erzeugen. Insbesondere in die Hohlräume und in den Doppelblechbereichen gelangt der kathodische Tauchlack und wird damit optimal beschichtet. Nachdem sich die Karosserie in dem KTL-Becken befunden hat, gelangt die Karosserie in einem Abspülprozess. Daraufhin wird die Karosserie in den KTL-Trockner für 30 Minuten bei 180 Grad gefahren. Das Resultat ist eine trockene, gleichmäßige und geschlossene Oberfläche, die optimal vor Korrosion schützt. [8, S.4]

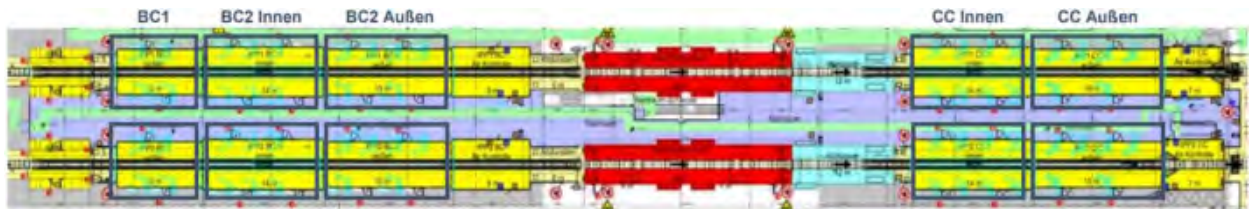
Abbildung 12: Integrierte Lackierprozessanlagen im Werk München [11, S.5]

Bei dem integrierten Lackierprozess werden die Basislacke (nass in nass) appliziert, dabei wird die Base Coat 1-Schicht und Base Coat 2-Schicht, direkt hintereinander aufgetragen. Statt eines Füllers zwischen der BC1-Schicht und der BC2-Schicht, findet nun ein fließender Übergang statt. Bis die Karosse bereit ist lackiert zu werden, gilt es, die Karosse von Staub zu befreien. Dort wird mittels eines Blowers, gefilterte Luft mit einem erhöhten Druck auf die Außenbereiche der Karosse gerichtet. Daraufhin wird die Karosse, durch rotierende EMU-Federbürsten und angeströmter ionisierender Luft von dem Feinstaub gereinigt. In der Abbildung 12 wird der Einsatz, der EMU-Federn in der Lackieranlage dargestellt, welche die fertige KTL-Karosserie reinigen.

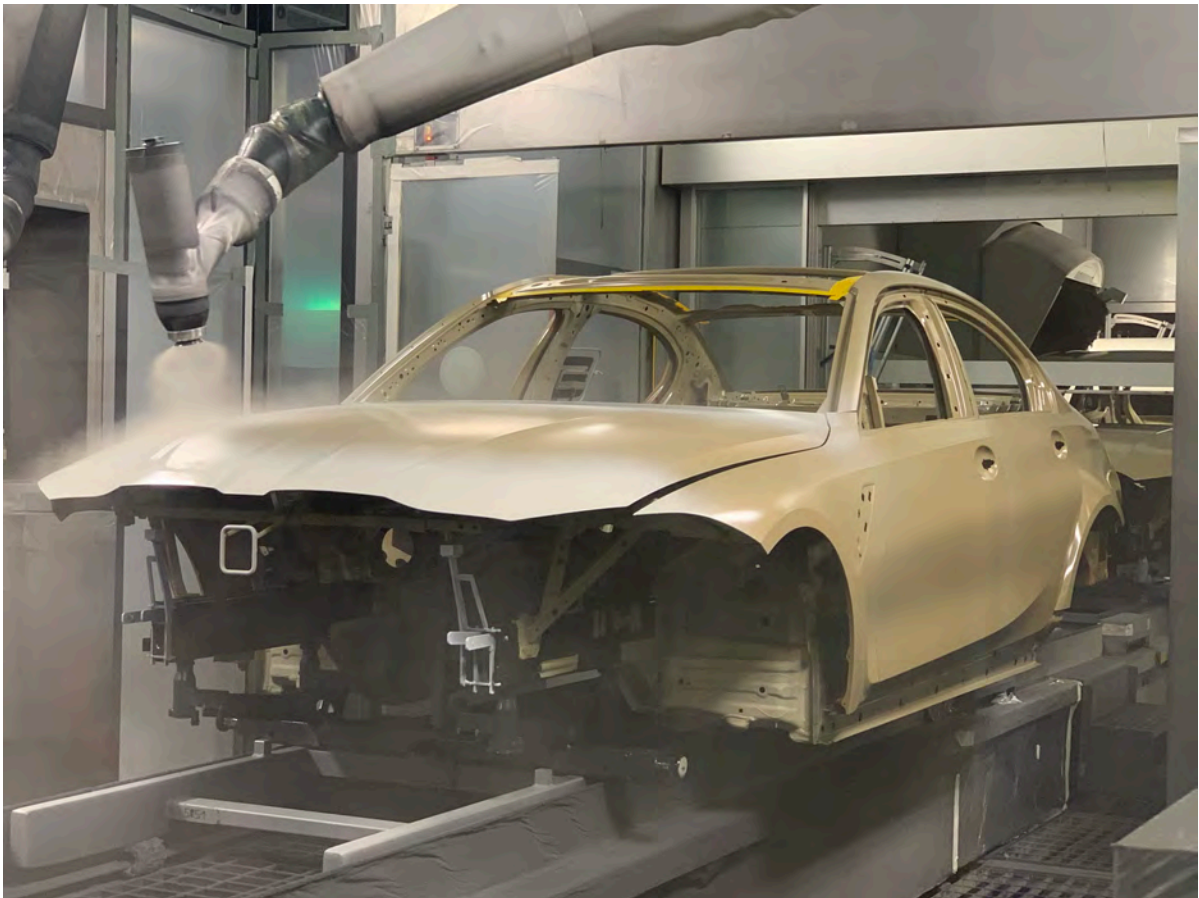
Abbildung 14: BC1-Schicht wird auf die KTL-Schicht aufgetragen

Die BC1-Schicht hat zusätzlich die Funktion, die Oberfläche zu egalisieren. Außerdem wird die Rautiefe angeglichen, sodass eine ebene Fläche zum Lackieren entsteht. Die Hauptfunktion der BC1-Schicht ist es jedoch, den Schutz der KTL-Schicht vor UV-Strahlen, zu sichern. Es gibt 6 verschiedene BC1-Schicht-Lacke, die je nach der farbgebenden BC2-Schicht unterschiedlich ausgewählt wird. In dieser Abbildung wird es ein heller Farbton.

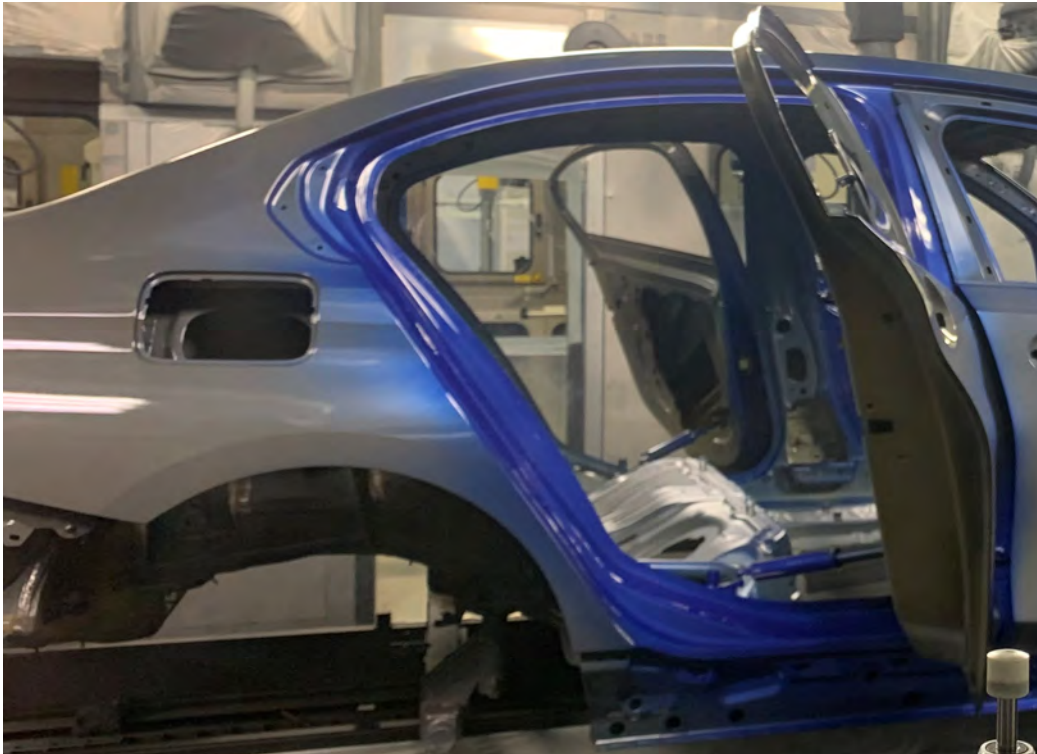
Abbildung 15: BC2-Schicht wird auf die BC1-Schicht aufgetragen

Der Base Coat 2 wird hierbei in zwei verschiedenen Prozessstufen aufgetragen. Zuerst werden die Türen und Klappen durch einen Pin, der sich am Roboter befindet, geöffnet. Anschließend lackieren die Roboter den Innenbereich der Türen, die Einstiegsbereiche, den Motorinnenraum und den Heckklappenbereich. Nachdem die Innenflächen von den Robotern lackiert wurden, schließen die Roboter die Türen wieder mit einem Pin. Anschließend lackieren die Roboter den Außenbereich der Karosserie. Beim Lackieren der Innenbereiche, gelangt ein Teil des Lacknebels auf die Außenhaut der Karosserie (siehe Abb. 13).

In der zweiten Prozessstufe wird die BC2-Schicht auf die gesamte Außenkarosserie aufgetragen. Der Lufthaushalt ist ein wichtiger Faktor in der Lackieranlage, dabei muss die Luftfeuchtigkeit stets bei 63 Prozent +/- 3 Prozent liegen. Die Temperatur muss in der Kabine bei den Base-Coat-Lacken zwischen 21 und 25 Grad liegen.

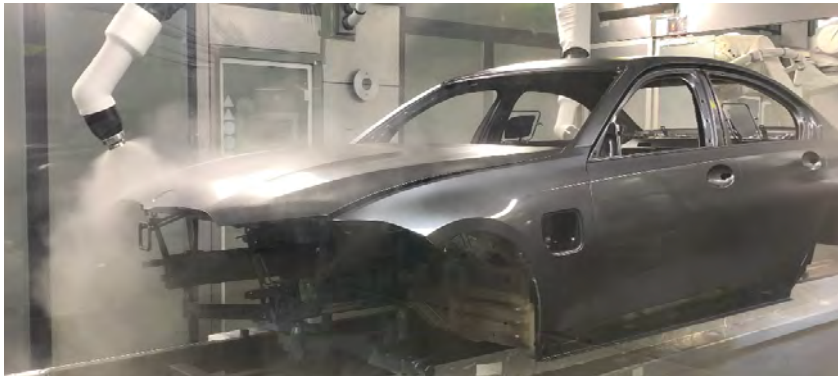
Abbildung 16: Klarlackapplikation

Die Abbildung 16 zeigt die Klarlackapplikation auf die Frontklappe.

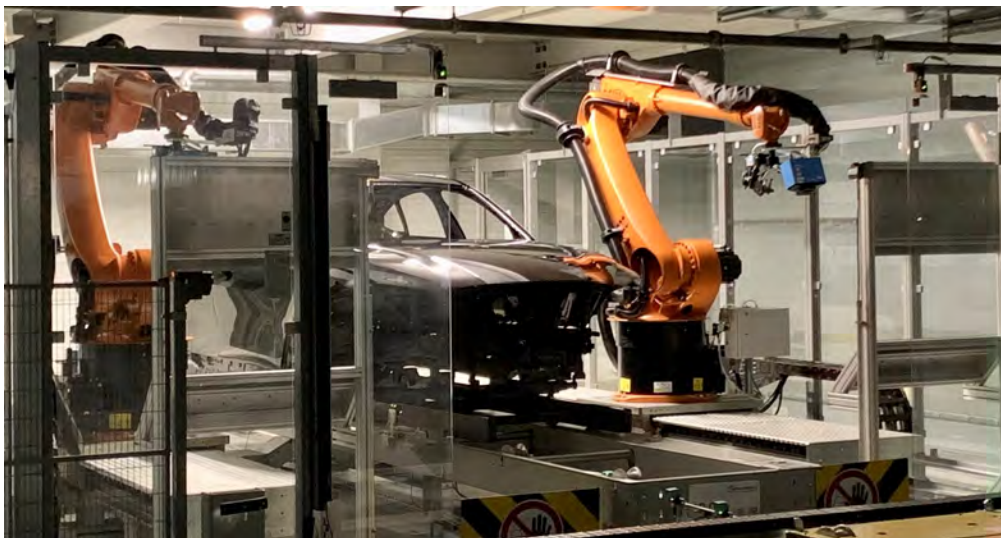
Abbildung 18: End of Line-Messzelle

Alle Karossen durchlaufen die AOI-Überprüfung, wobei nur die Außenhaut auf Defekte kontrolliert wird. Zusätzlich zu der AOI-Anlage gibt es eine weitere Prüfstation, die noch präzisere Daten zu der lackierten Karosse liefert. Da die erweiterte Überprüfung mehr Zeit in Anspruch nimmt, durchläuft nur jede 10. Karosse diese Prüfinstanz. Dies entspricht 5 % der täglichen Produktion. Die sogenannte End of Line-Messzelle (EOL) misst den Farbton, die Struktur und die Schichtdicke. Die Abbildung 18 zeigt, dass Roboter mit mehreren Messgeräten ausgestattet sind. Dabei misst jedes Gerät einen unterschiedlichen Parameter. Die Roboter tasten fest definierte Messpunkte ab und legen die Daten in der Datenbank ab.

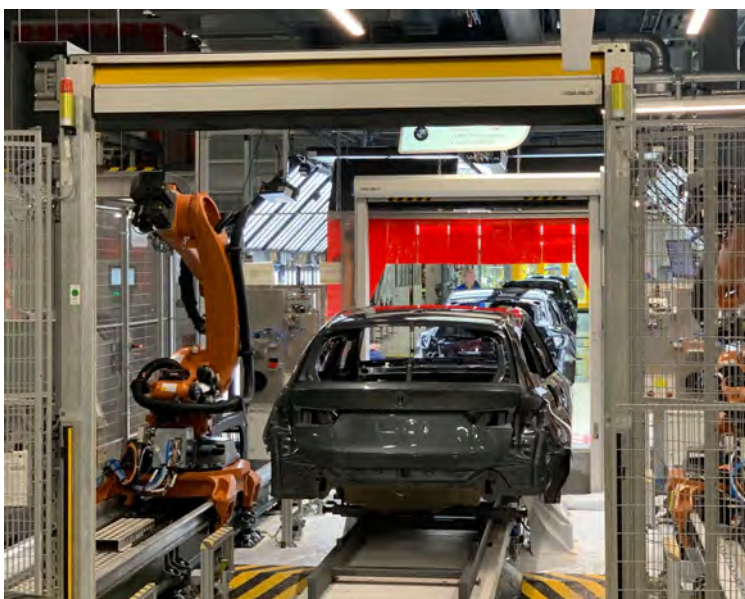
Abbildung 20: Automatische Oberflächenbehandlung

Im IPP-Finish sind fünf Kabinen vorhanden, in der die gemessenen Karossen gefördert werden. In diesen Kabinen werden die Karossen kontrolliert, Fehler werden geschliffen und poliert. Eine Kabine wird als AOB (Automatische Oberflächenbehandlung) bezeichnet. Hierbei werden die Schleif- und Polierarbeiten automatisiert von dem Roboter durchgeführt. In der Abbildung 20 kann man erkennen, wie eine Karosse in die AOB-Anlage gefördert wird. [11, S.9]

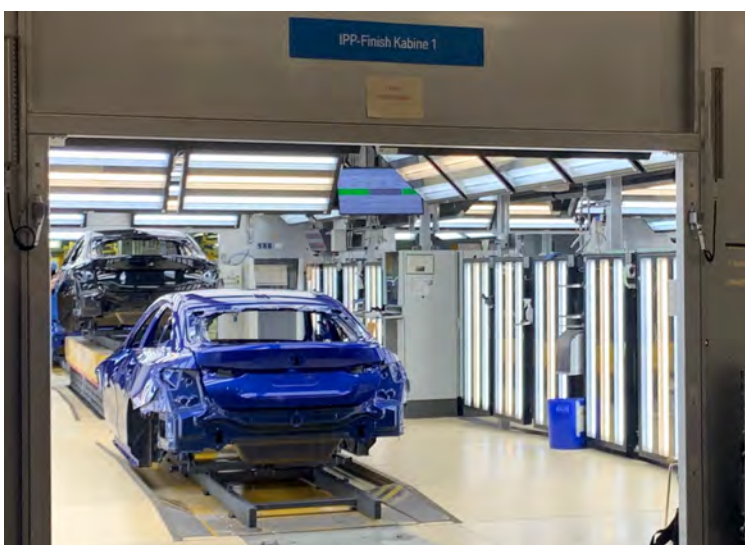
Abbildung 21: Manuelle Kabine IPP- Finish

Die Abbildung 21 zeigt, wie eine manuelle IPP-Finish-Kabine aufgebaut ist. Die gesamte Kabine ist mit Leuchtstoffröhren ausgestattet, sodass die Spots besser gesichtet werden können und die Ausbesserung besser geprüft werden kann.

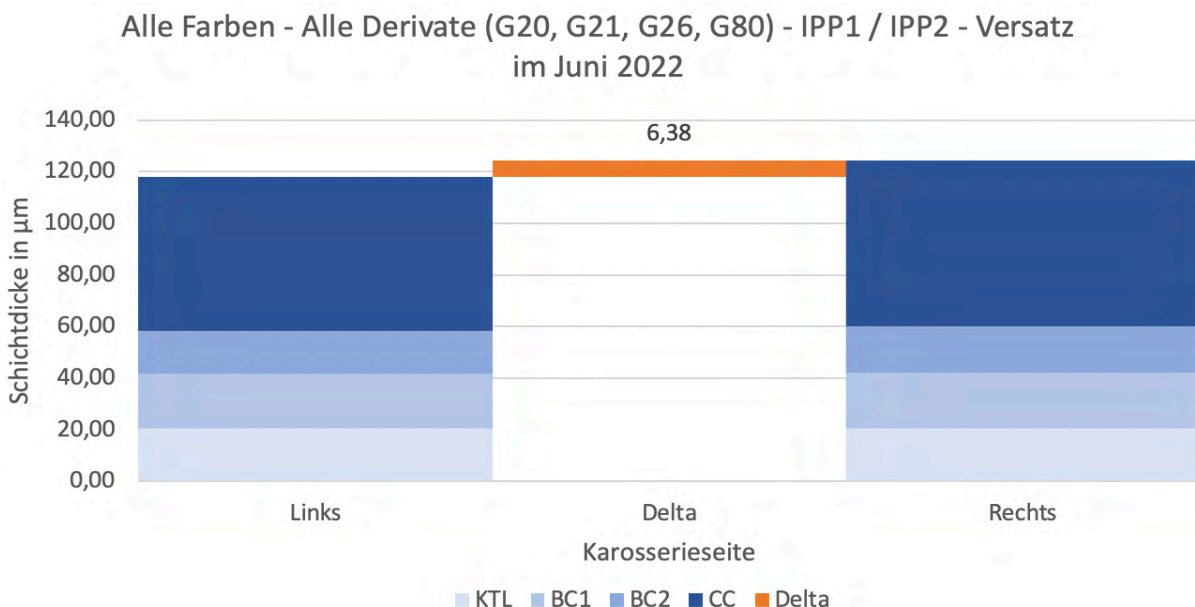
Abbildung 22: Schichtdickenversatz an der Tür vorne insgesamt

Die Abbildung 22 zeigt eine Datenanalyse vom Juni 2022, die nicht mit mehreren Parametern gefiltert ist. Konkret bedeutet dies, dass alle Derivate im Werk München berücksichtigt wurden, (G20, G21, G26, G80). Nur das Bauteil Tür (vorne rechts und links) wurde betrachtet. Hierbei wurden die Farben Black Sapphire Met und Dravitgrau Metallic näher untersucht. Die nachfolgende Abbildung zeigt das gesamte Farbspektrum, welche in den Lackieranlagen appliziert werden. In der Lackieranlage wurden die beiden Linien 1 und 2 in den Analysen betrachtet. Zusätzlich wurde kein Filter eingesetzt, um zwischen IPP-Linie 1 und IPP-Linie 2 zu unterscheiden. Die Messdaten entsprechen den Karossen, die jeweils von beiden IPP-Linien stammen. Ein weiterer Faktor, der nicht zu Beginn berücksichtigt worden ist, ist die Außentemperatur. (Anhang A)

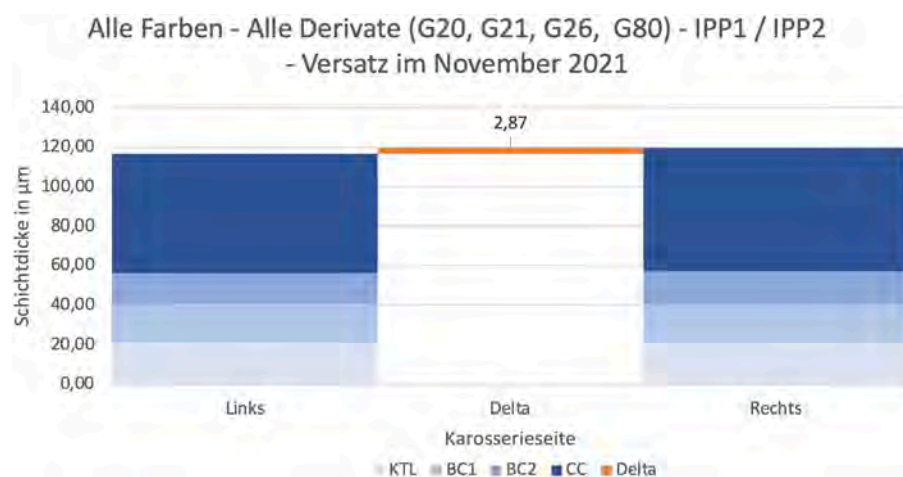
Abbildung 29: Schichtdickenversatz an der Tür vorne insgesamt im Winter

Die nachfolgende Abbildung 29 zeigt einen Auszug aus einer Datenanalyse vom November 2021. Zu Beginn sind Diagramme nicht mit Parametern gefiltert. Im weiteren Verlauf des Abschnitts werden die Diagramme mit mehreren Parametern ergänzt, um präzisere Daten zu erhalten. Die Messdaten wurden von den vorderen Türen entnommen. Die Farbtöne Black Sapphire Met und Dravitgrau Metallic werden näher untersucht. Am Ende erhält man einen präzisen Überblick, über die Schichtdickenentwicklung im Zeitraum November 2021. (Anhang B)

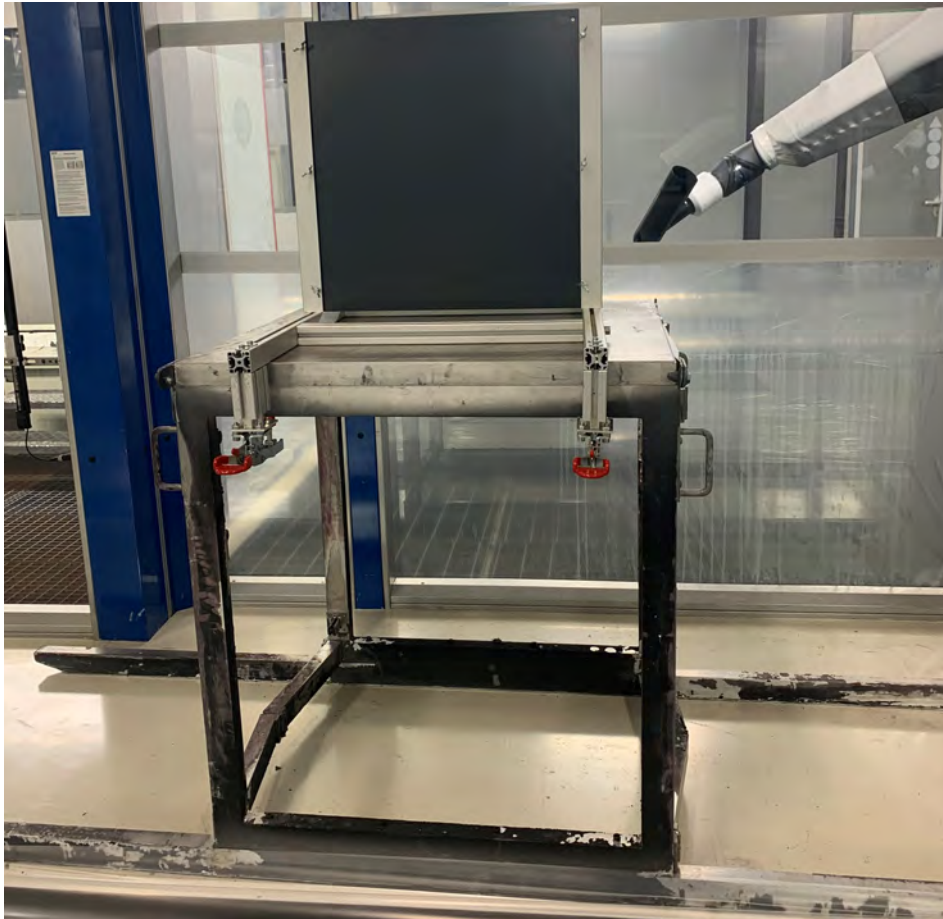
Abbildung 38: Glockendrehrichtung Versuchsgestell

Die Abbildung 38 zeigt das vollständig aufgebaute Versuchsgestell. Das Gestell besteht aus zwei Einheiten. Die erste Einheit bildet das Gestell, welches auf die Förderlinie gesetzt werden kann. Die zweite Einheit bildet das Aluminiumgestell, welches für die Fixierung der Bleche nötig ist. Die unteren Aluminiumprofile dienen als Halterung für das U-Profil. Nach dem das Gestell auf der Förderlinie aufgestellt wird, muss ein Datensatz programmiert werden, damit der Roboter die entsprechende Bahn fahren kann. Es werden die Koordinaten abgefahren und manuell die Bahnlinie angepasst. Nach dem der Versuchsaufbau entsprechend in der IPP-Anlage positioniert wurde, folgt die beschriebene Programmierung. Zum Abschluss der Vorbereitungen werden die Profile und Gestelle mit Aluminiumfolie bedeckt. Aus der nachfolgenden Abbildung kann man entnehmen, wie produktionsnah der Versuch nachgestellt wird.

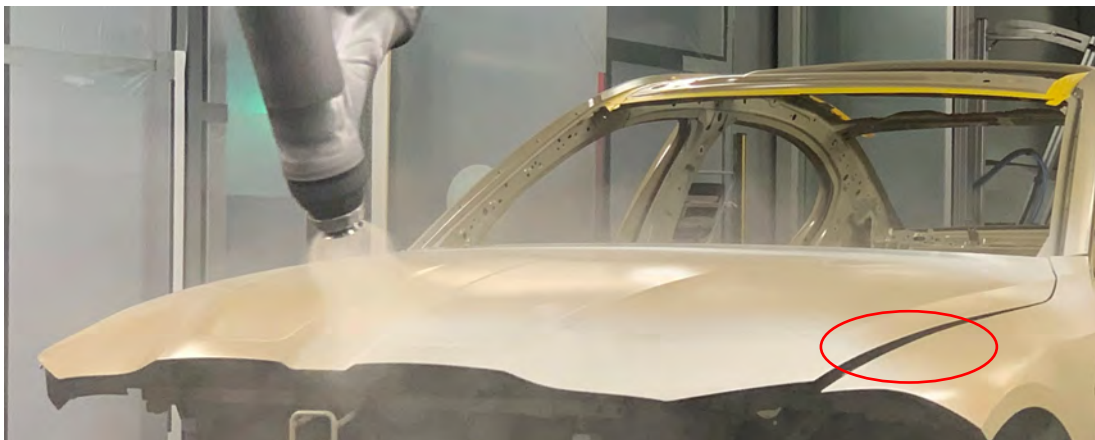
Abbildung 39: Overspray G81 Frontklappe

Aus der Abbildung 39 wird ersichtlich, wie die Frontklappe üblicherweise mit dem Base Coat 1 lackiert wird. Wichtig ist hierbei die Tatsache, dass die Frontklappe lackiert werden soll. Wie man erkennen kann, wird die Seitenwand vorne ebenfalls mitlackiert. Dies ist nicht gewollt, sondern ein Nebeneffekt des Lackierens mit den Hochrotationszerstäubern.

Im Kapitel 2.1 - Prozessablauf in der Lackieranlage wurde das Phänomen Overspray angeschnitten. Da der Overspray einen Einflussfaktor darstellt, wird dieser Faktor näher untersucht. Von einem Overspray spricht man, wenn eine Fläche mitlackiert wird, die entsprechend dem Lackierprogramm nicht vorgesehen war, lackiert zu werden. Dies hat den Nebeneffekt, dass bestimmte Bereiche von Teiloberflächen eine höhere Schichtdicke aufweisen. Wird eine Fläche wie programmiert lackiert, so hat diese Fläche einen optimalen Wert erreicht. Wird nun eine anliegende Fläche lackiert, so wird ein Teilbereich erneut überlackiert. Hierbei verändert sich die Lackschichtdicke. Verdeutlicht wird dies in der nachfolgenden Abbildung dargestellt.

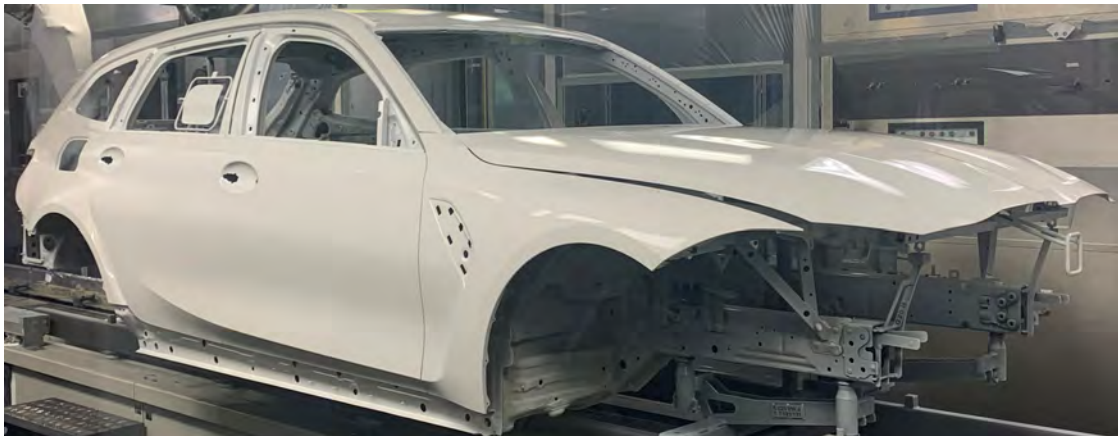
Abbildung 40: G81 Karosserie mit vollständiger Lackierung als Referenz

Zunächst wird eine KTL-Karosserie (G81) durch die IPP-Anlage 1 gefahren. Hierbei wird die Karosserie normal lackiert und durchläuft dabei alle dazugehörigen Stationen. Im Detail wurde die Base Coat 1-Schicht, die Base Coat 2-Schicht und der Klarlack aufgetragen. Die fertig lackierte Karosserie ist aus der Abbildung 40 zu entnehmen. Im Anschluss wird der Lack eingebrannt. Nach dem die Karosserie fertig lackiert bzw. getrocknet wurde, wird die Feinvermessung vorgenommen.

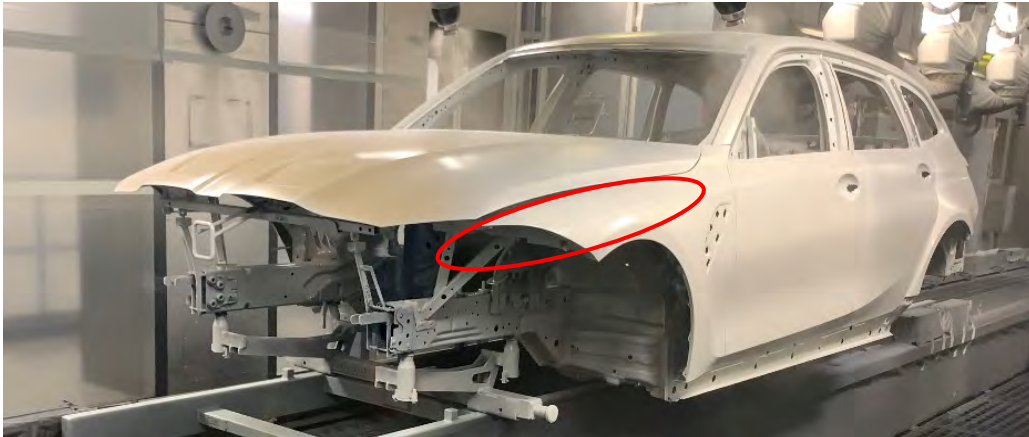
Abbildung 41: Lackierprozess ohne horizontale Flächen

Der zweite Teil des Versuchs besteht darin, eine weitere KTL-Karosserie (G81) durch die IPP-Anlage 1 zu führen. Der Unterschied liegt hierbei bei der Art und Weise wie die Karosserie lackiert wird. Die Karosserie durchläuft generell alle Stationen in der IPP-Anlage, jedoch wird die Karosserie von zwei Programmierern begleitet. Hinter diesem Vorgang versteckt sich ein enormer Aufwand. Die Programmierer müssen bei jeder Station die Roboter abschalten, sodass die horizontalen Flächen der Karosserie nicht mit lackiert werden. Zu den horizontalen Flächen gehört die Frontklappe, das Dach und die Heckklappe. Indem diese Roboter abgeschaltet werden, werden die horizontalen Oberflächen nicht lackiert, dadurch wird ein Overspray auf die bereits lackierten Oberflächen verhindert. Die anschließende Abbildung lässt deutlich erkennen, dass die horizontale Fläche, die Frontklappe, nicht lackiert wurde. Entsprechend wird ein Fokus auf die anliegenden Blechbereiche gelegt, die dem Overspray im Normalfall unterliegen. Die zutreffenden Bereiche sind in der Abbildung mittels einer Ellipse markiert.

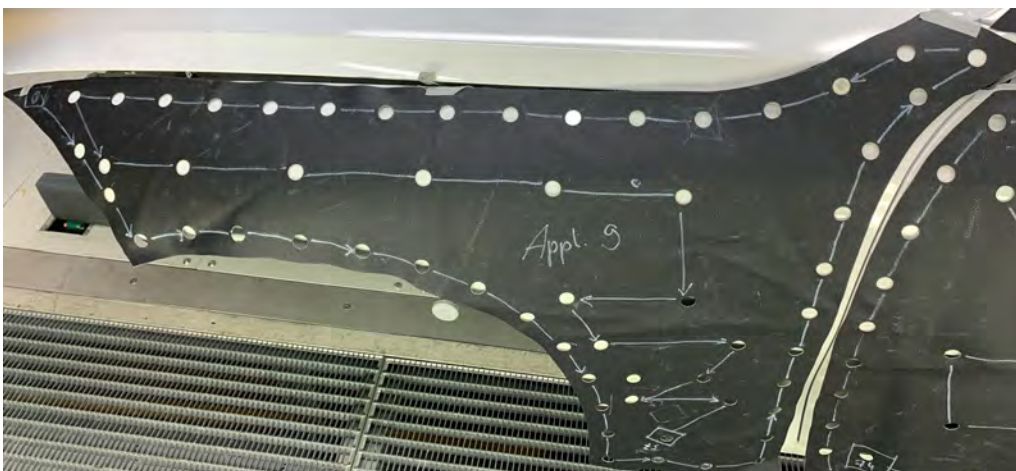
Abbildung 42: Schablone der Feinvermessung

Die Abbildung 42 zeigt eine Schablone, die wegen einer Feinvermessung benötigt wird. Hierbei sind die ausgestanzten Löcher nummeriert. Dies dient als Orientierung bei dem Messvorgang und hilft bei der späteren Darstellung der Messpunkte.

Die Feinvermessung beschreibt einen Prozess, bei dem die gesamte Karosse auf die Schichtdicke überprüft wird. Hierbei wird eine Schablone aus Leder auf die jeweils zugehörigen Bleche angelegt. Zuvor wird die Schablone präpariert, sodass in die Schablone mehrere Löcher gestanzt werden. Die Löcher haben eine systematische bzw. chronologische Zuordnung. Die Zuordnung vereinfacht die später darauffolgende Analyse. Die Löcher dienen als Orientierungspunkt für das magnetinduktive Messgerät. Hierbei wird der Kopf des Messkörpers mittig auf das vorgestanzte Loch gesetzt. Dabei kommt der Messkopf mit der lackierten Blechoberfläche in Kontakt. Hierbei wird die Gesamtschichtdicke ermittelt.

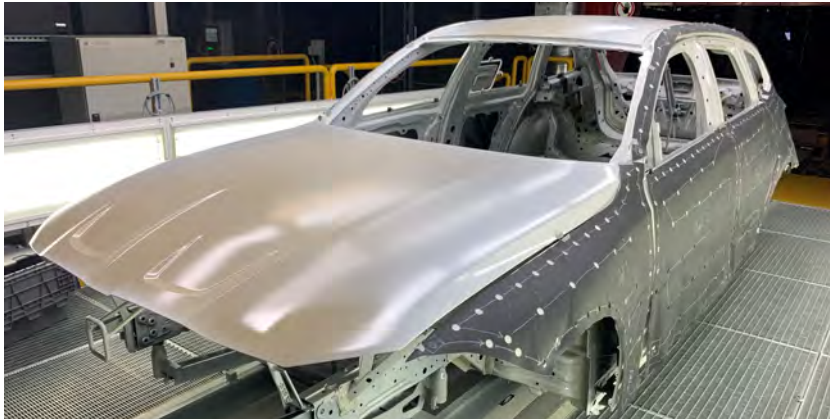
Abbildung 43: Feinvermessung an der Versuchs Karosse

Wie die Abbildung 43 darstellt, sind die nur die vertikalen Flächen mit den Schablonen abgedeckt. Die horizontalen Flächen wurden mit Absicht nicht mitlackiert. Ersichtlich wird dies an den braun gefärbten Bereichen. Zwar wurde hierbei die Motorhaube geringfügig mitlackiert, jedoch nicht verkehrtherum. Das ist der entscheidende Faktor, da die Seitenbereiche vermessen werden. An der Frontklappe kann man die KTL-Schicht erkennen, die nicht mit dem weißen Lack überlackiert worden ist. Entsprechend wird vor allem an den Blechoberbereichen gemessen, die einen Übergangsbereich zu den horizontalen Flächen bilden.

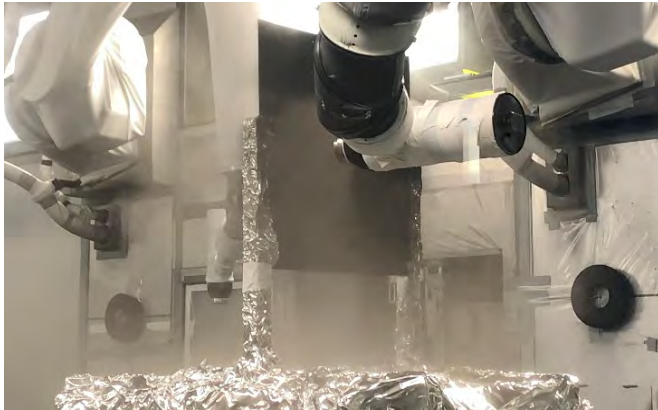
Abbildung 52: Roboter lackiert Versuchsblech mit BC1

Aus der Abbildung 52 wird ersichtlich, wie der Roboter den Base Coat 1 auf das Blech appliziert. Die zugehörigen Bahnlinien wurden in der Abbildung 50 dargestellt.

Im Gegensatz zu dem Versuch, welcher in Kapitel 3.3 beschrieben ist, wurden grundlegend geringe Veränderungen vorgenommen. Zunächst wird kein Klarlack appliziert, sondern der BC1. Hierbei wurde auf die BC1 Variante zurückgegriffen, welches am häufigsten bei einer normalen Produktion verwendet wird. Des Weiteren wird der Roboter fünf Bahnlinien abfahren. Im Kapitel 3.4 reichte eine Bahnlinie für den Versuch aus. Die Bahnlinien werden in der nachfolgenden Abbildung dargestellt.
