Kontamination des Trinkwassers in Flugzeugen durch Mikroorganismen und Metalle

Bachelorarbeit eingereicht im Rahmen der Bachelorprüfung

im Studiengang Flugzeugbau
am Department Fahrzeugtechnik und Flugzeugbau
der Fakultät Technik und Informatik
der Hochschule für Angewandte Wissenschaften Hamburg

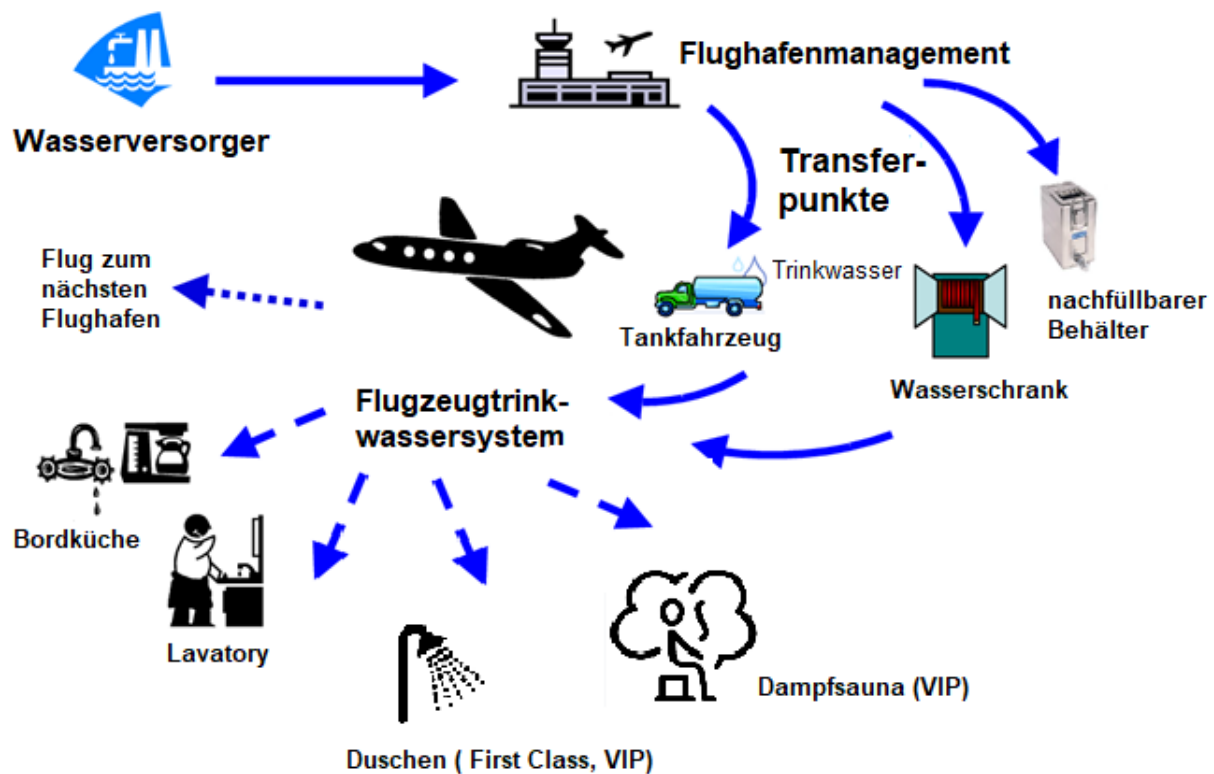
Bild 2.5 Wasserversorgungskette im Luftverkehr (nach WHO 2009)

Das Bild 2.5 stellt die Trinkwasserversorgungskette im Luftverkehr dar. Im Folgenden werden die Möglichkeiten der Kontamination des Trinkwassers von dem Wasserversorger bis zur Entnahmestelle im Flugzeug dargestellt. Der Fokus der Betrachtung liegt dennoch beim Flugzeugtrinkwassersystem.

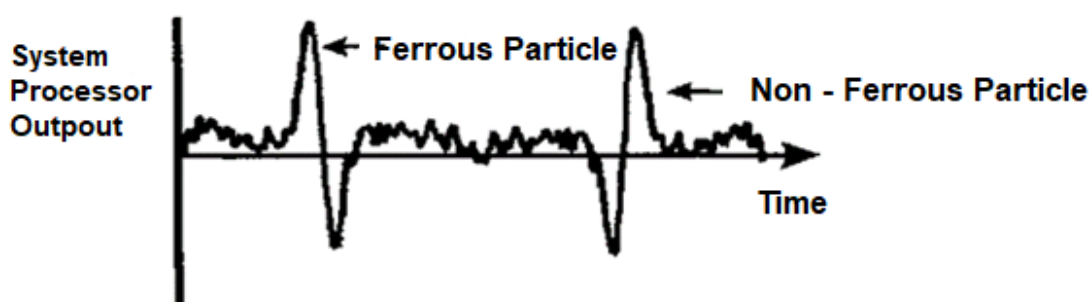
**Bild 3.5** Oil Debris Monitor (Muir 1996)

In den neuesten Triebwerken sind Sensoren eingebaut, die mithilfe eines induktiven Messverfahrens die vorkommenden Abriebpartikel im Ölstrom nach Größe und Art über die Zeit aufzeichnen. Die Daten ermöglichen eine Darstellung einer Tendenz über die Menge der Abriebpartikel im Ölkreislauf. Kommt es zu einer abrupten Abweichung vom Trend (Bild 3.5), kann diese Tatsache einen Hinweis auf eine schnellfortschreitende Erosion geben und eine außerplanmäßige Wartung veranlassen (Linke 2014).

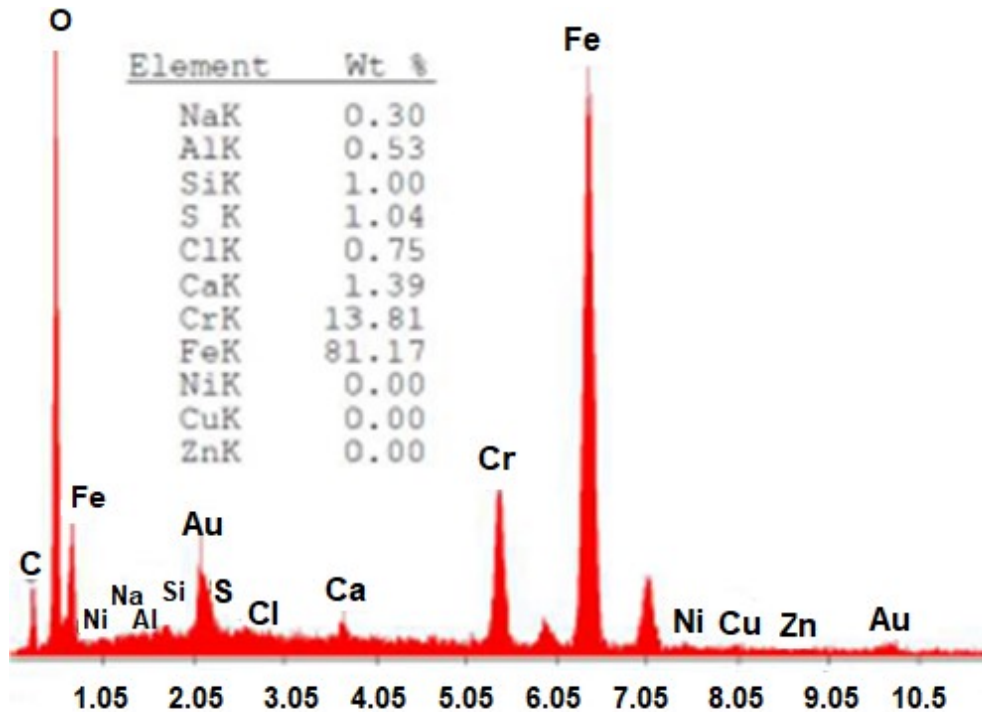
Bild 3.13 Spektroskopische Untersuchung eines Metallgefüges (LHT 2020)

Die Ursachen für die Beschädigung der Passivschicht und dem Materialverlust können verschiedene Begleitstoffe des Leitungswassers sein. Das Labor der Lufthansa Technik hat aus einer entnommenen Probe aus der Filtereinrichtung verschiedene Mineralsalze nachgewiesen, die vor allem Calcium, Chlor, Schwefel und Natrium als Element enthalten (LHT 2020).

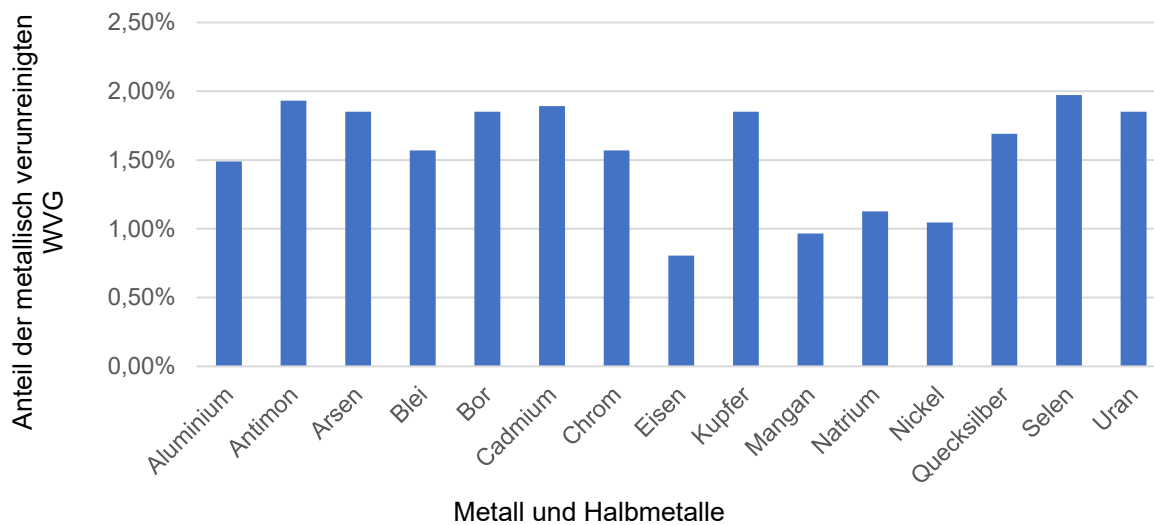
Bild 3.16 Abweichungen der metallischen Parameter im Trinkwasser (nach UBA 2021)

land sind im Bild 3.16 dargestellt. Herausgeber ist das Umweltbundesamt (UBA). In mehr als 98 % der Wasserversorgungsgebieten (WVG) in Deutschland befinden sich die metallischen Parameter unter dem Grenzwert.
