Hochschule für angewandte Wissenschaften Hamburg

**Vorbereitende Untersuchungen zur Wasserstandsanhebung
im nördlichen Teil des Wittmoors in Hamburg**

Bachelorarbeit

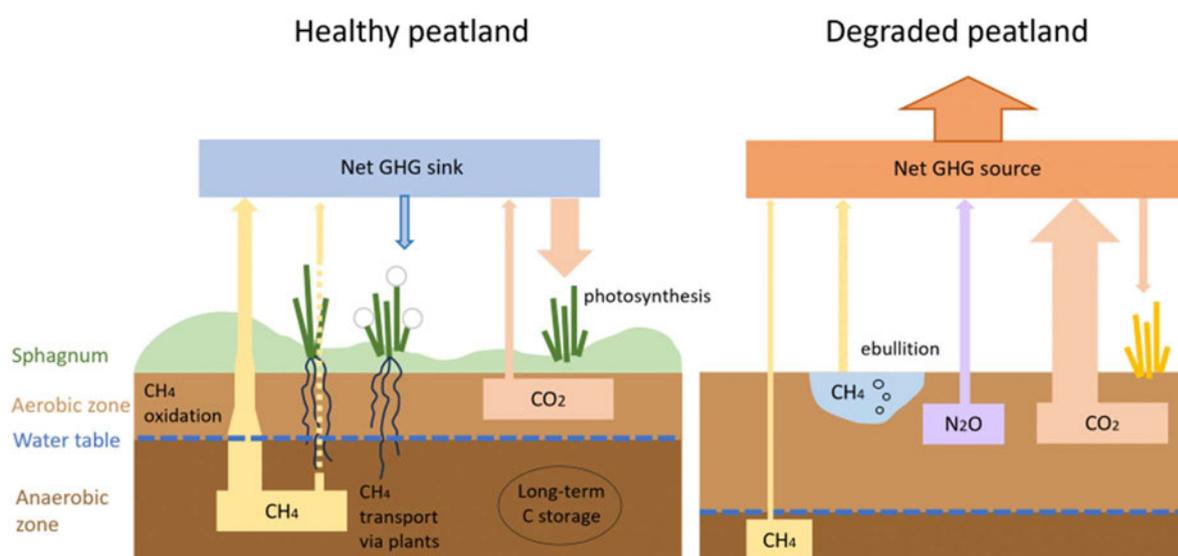
Abbildung 4: Schema der Abgabe und Aufnahme von Treibhausgasen je nach Vernässungsgrad eines Moores (IUCN UK Peatland Programme, 2024)

Verweildauer und wird anschließend zu CO_2 abgebaut (IUCN UK Peatland Programme, 2024). Das Methan wird vorwiegend aus der jüngeren Vegetation gebildet, für deren Produktion CO_2 aus der Atmosphäre entnommen wurde. Dass das Methan nun entweicht und zu CO_2 abgebaut wird, was wiederum im aktuellen Pflanzenwachstum deponiert wird, stellt also einen Kreislauf dar und ist kein wachsender Faktor, der zur globalen Erwärmung beiträgt (IUCN UK Peatland Programme, 2024). Aufgrund seiner Kurzlebigkeit stellt sich dann binnen kurzer Zeit ein Gleichgewicht zwischen den Emissionen und dem Abbau des Methans ein, sodass die Konzentration in der Atmosphäre nicht weiter ansteigt, während CO_2 so lange emittiert, bis der gesamte Kohlenstoff im Torf abgebaut ist (Greifswald Mire Centre & Wetlands International European Association 2023; Jäger 2020). Unmittelbar nach der Wiedervernässung sind zwar erhöhte Methanemissionen zu verzeichnen, nach spätestens 20 Jahren sinken diese aber auf ein den intakten Mooren vergleichbares Niveau (Couwenberg & Jurasinski 2022; Kalhori u. a. 2024). Während Methan also kurzfristig wirkt, reichern sich die langlebigen Treibhausgase CO_2 und N_2O in der Atmosphäre an, was ihre Wirkung langfristig verstärkt (Günther u. a. 2020). Dadurch sind bei den Auswirkungen der THG-Emissionen beim Methan die akuten Konzentrationen bedeutend, während es bei CO_2 und N_2O die gesamten emittierten Mengen sind, was einen viel größeren Faktor ausmacht (Günther u. a. 2020). Zudem wird im nassen Moor CO_2 gebunden, was die Produktionsrate von Methan überkompensieren und die Netto-THG-Emissionen damit so weit absenken kann, dass aus der Quelle eine Senke wird (IUCN UK Peatland Programme, 2024; Greifswald Mire Centre & Wetlands International European Association 2023). Abbildung 4 veranschaulicht die Emissionen aus nassen und trockenen Mooren.

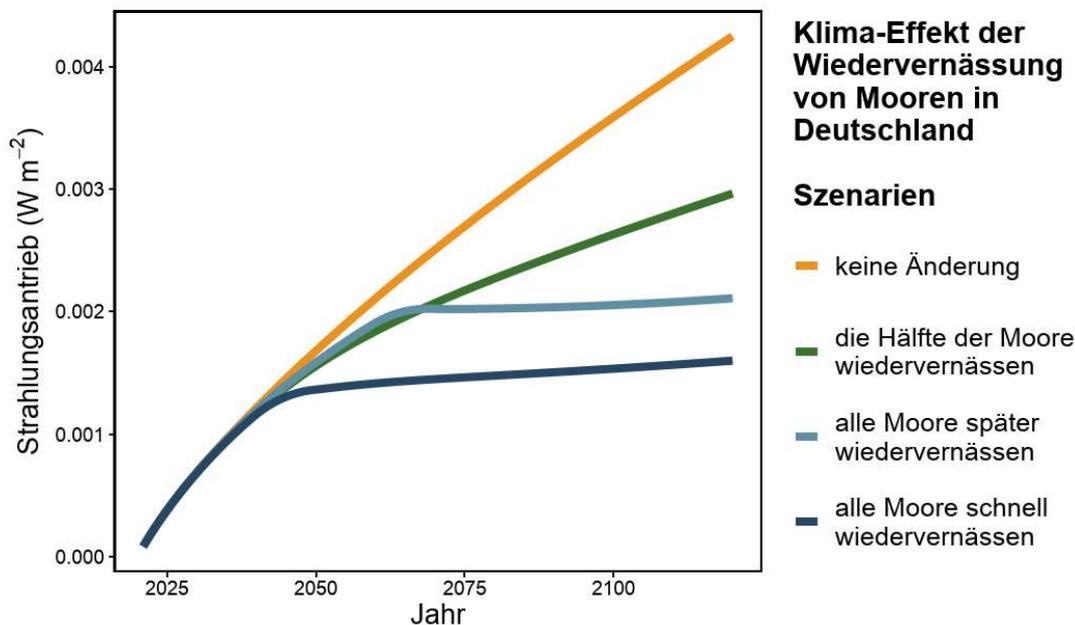
Abbildung 5: Klima-Effekt der Wiedervernässung von Mooren in Deutschland in verschiedenen Szenarien (Couwenberg & Jurasinski 2022)

langfristige Wirkung der Wiedervernässung in Bezug auf die Erwärmung des Klimas (in Abbildung 5 in Form des Strahlungsantriebs dargestellt) in verschiedenen Szenarien und zeigt auch auf, wie wichtig eine zügige Wiedervernässung der Moore ist.

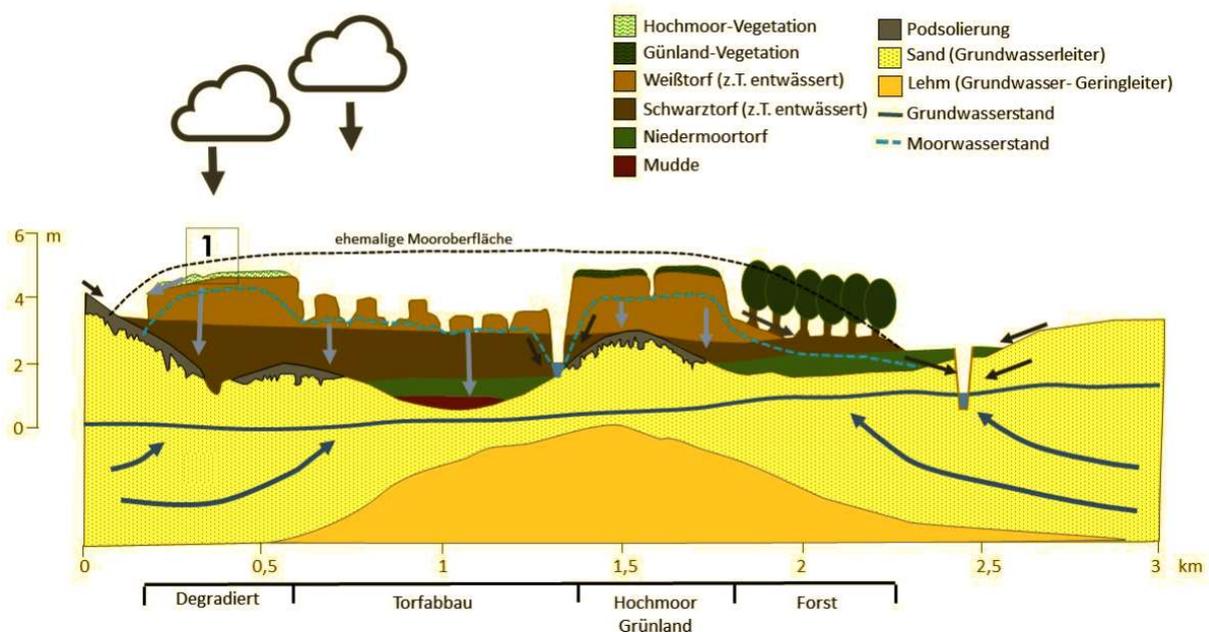
Abbildung 7: Schema einer degradierten Hochmoorlandschaft und deren jeweiliges Entwicklungspotenzial (LBEG 2022, bearbeitet)

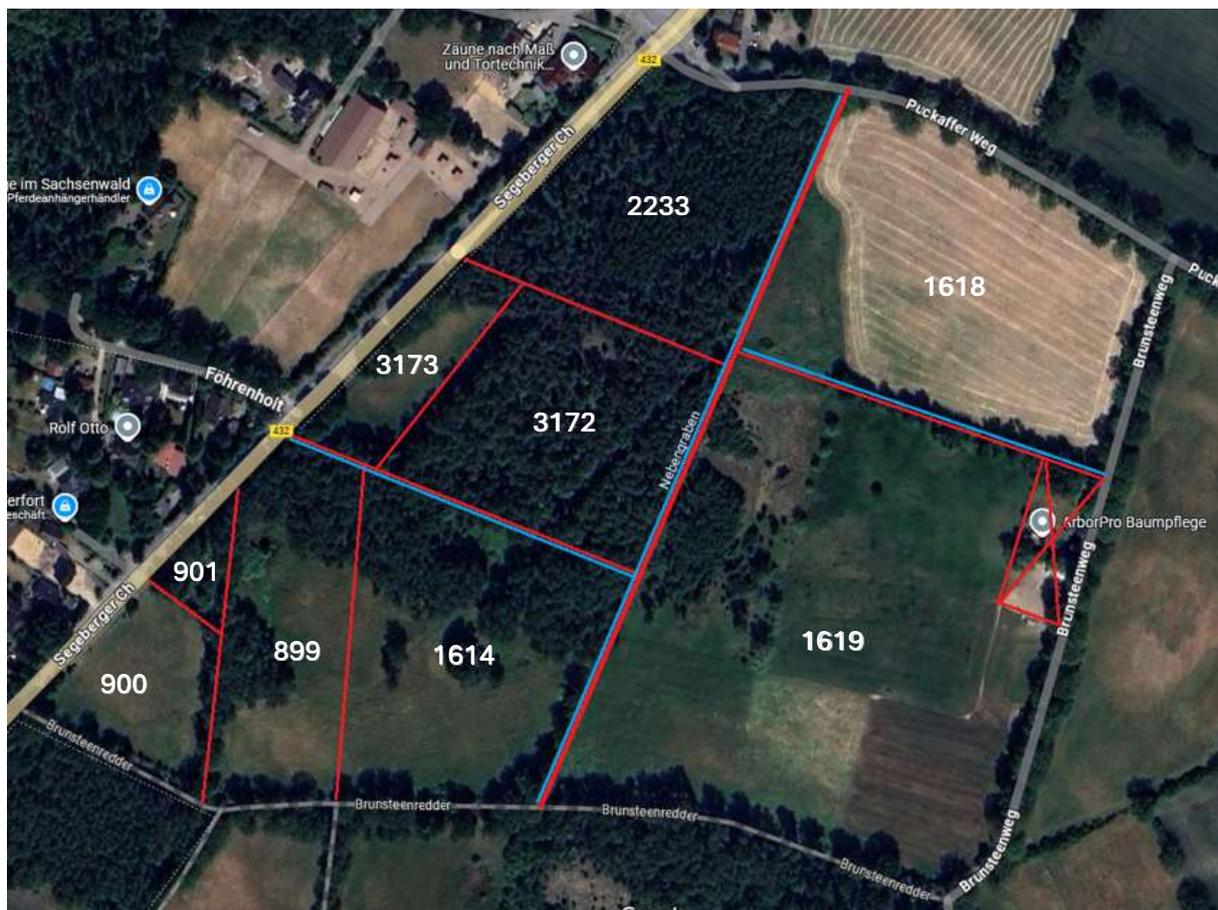
Abbildung 10: Luftaufnahme des nördlichen Teils des Wittmoors in Hamburg mit Flurstücks-Nummern und den drei größten Gräben in blau (Google 2024, bearbeitet)

Das Untersuchungsgebiet liegt im Norden (vgl. Abbildung 8), umfasst etwa 19,6 ha und ist umgeben von der Segeberger Chaussee, dem Puckaffer Weg, dem Brunsteenweg und dem Brunsteenredder (Google 2025). Abgesehen vom Brunsteenredder sind die umgebenden Straßen asphaltiert, die Segeberger Chaussee bildet als Bundesstraße den Anschluss ans Hamburger Umland. Eine Übersicht ist Abbildung 10 zu entnehmen. Dieser Abschnitt wird vor allem von der GÖP bearbeitet und enthält verhältnismäßig wenige Torfreste und ein durchsetztes Höhenprofil (Schmille 2025). Die Flurstücksnummern werden in der gesamten Bachelorarbeit zur Benennung der Grundstücke verwendet.

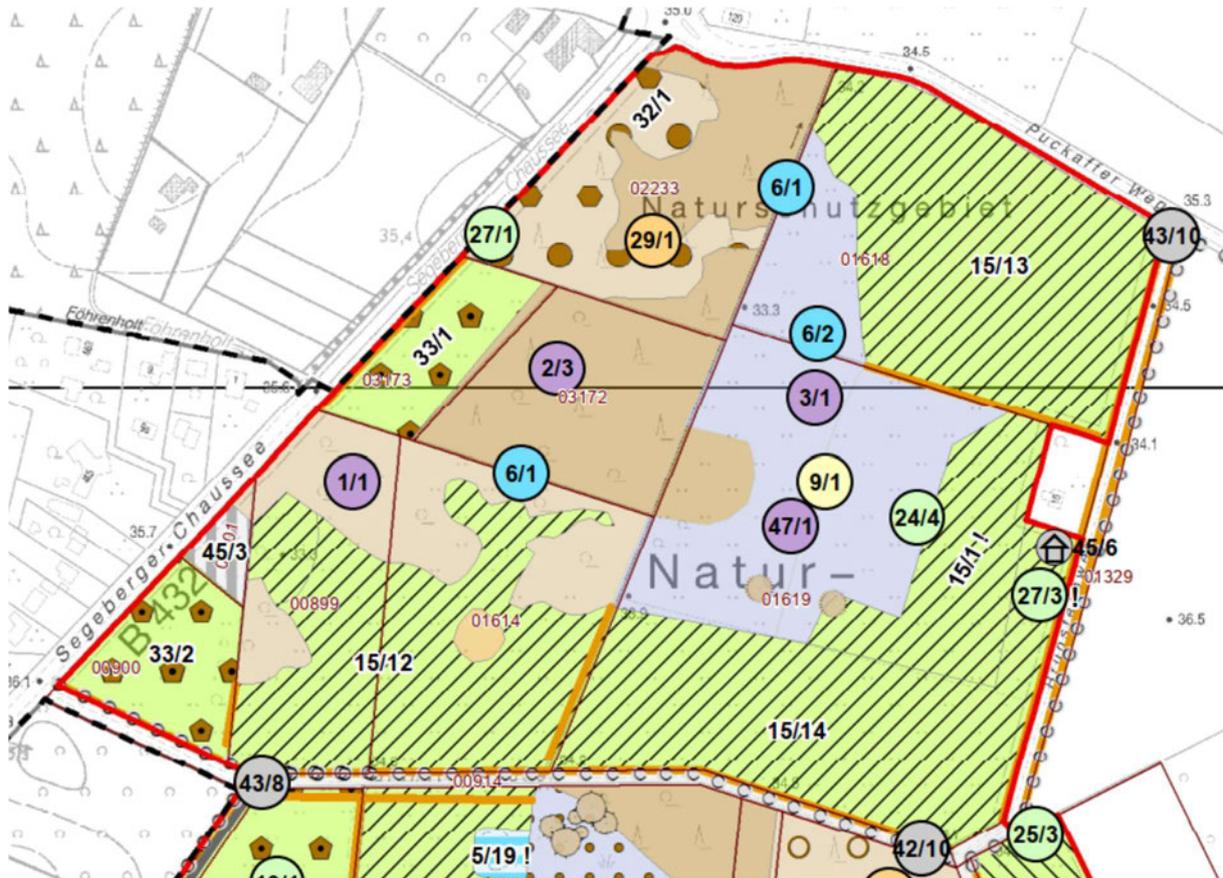
Abbildung 11: Auszug aus Karte 13 „Entwicklungsmaßnahmen“ des PEP (AN 2017)

Ein Auszug aus Karte 13 „Entwicklungsmaßnahmen“ des PEP ist in Abbildung 11 zu sehen, die farblich abgegrenzten Flächen entsprechen den verschiedenen Biotop-Typen. Dies soll einen Eindruck vermitteln, wie komplex die Bedingungen in diesem Gebiet sind. Die Unterteilung ist sehr kleinteilig und viele Informationen sind für diese Arbeit nicht von Bedeutung (z.B. Zahl 9 „Integration in rotierende Schafbeweidung“). Die Karten und eine ausführliche Legende sind daher in Anhang 2 detailliert einzusehen und werden im Folgenden zusammengefasst und es werden nur die für diese Bachelorarbeit relevanten Aspekte eingehender geschildert.

Die grünen Flächen stellen Wiesen unterschiedlicher Stadien dar, die braunen stehen für Wälder (dunkel: Bruch-/Moorwald, hell: Wald), die grauen Flächen sind moorige Stadien (AN 2017). In Tabelle 2 sind die ungefähren Anteile der jeweiligen Flächen am Gebiet einzusehen.

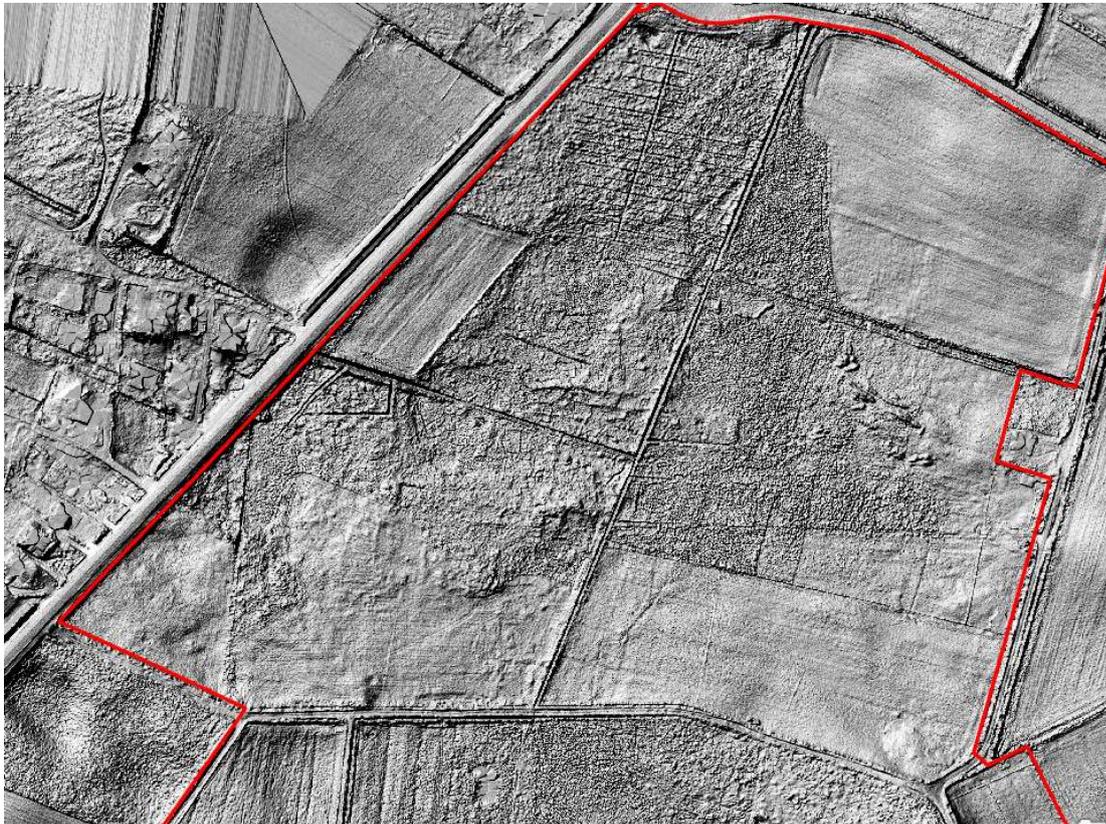
Abbildung 12: Höhenbild/Geländere relief des zu untersuchenden Gebiets im Wittmoor (Bereitgestellt durch AN)

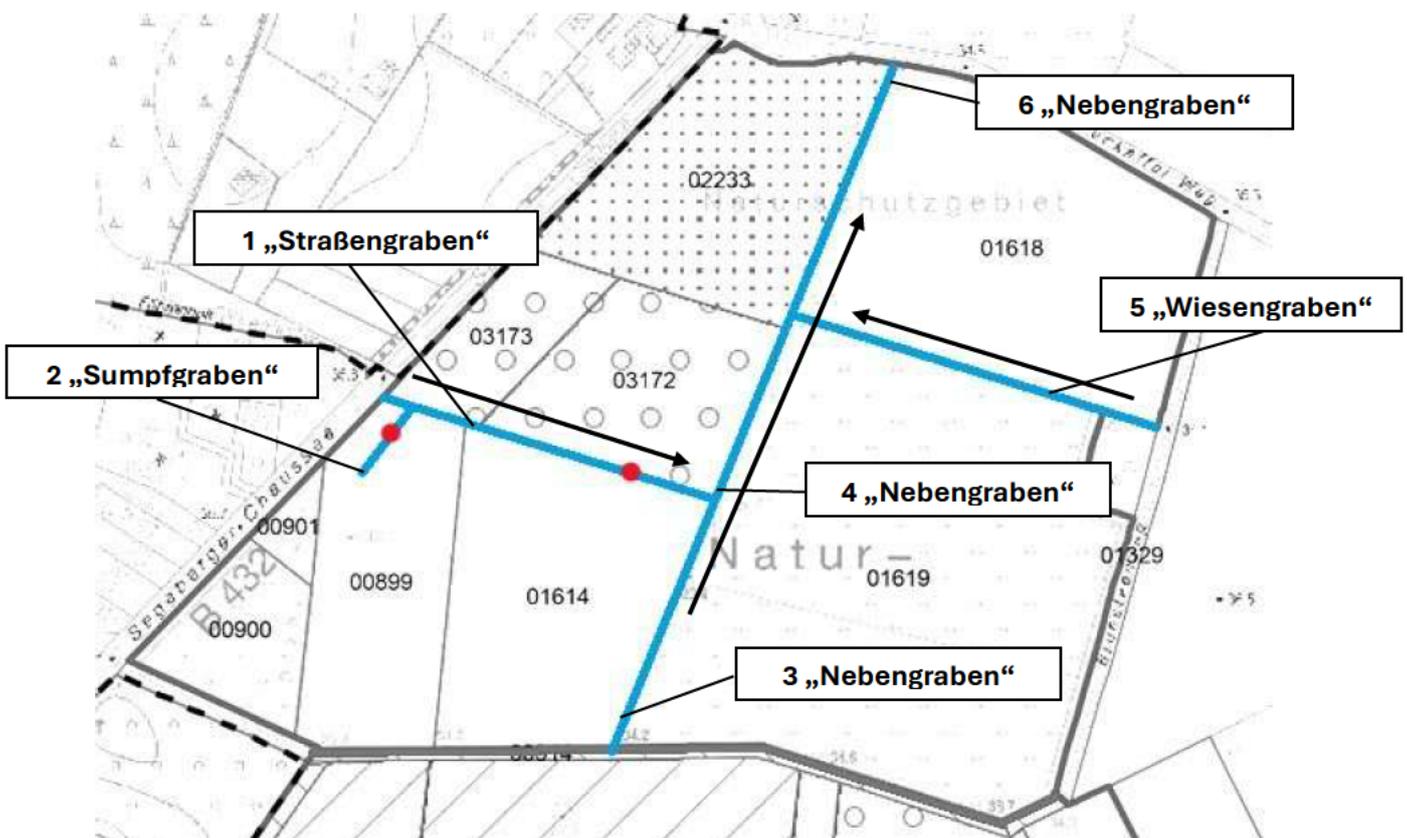
Abbildung 14: Übersicht der größeren, wasserführenden Grabenstrukturen (blau), vorhandenen Dämme (rot) und Probenahmestellen (AN 2017, bearbeitet)

Der Hauptfließweg verläuft von Stelle 1 (Abbildung 14) über den Straßengraben in den Nebengraben (Stelle 4) und zum Abfluss an Stelle 6. Diese Abschnitte führten im Beobachtungszeitraum durchgehend Wasser und an einigen Stellen sind deutliche Fließbewegungen erkennbar. Unterhalb der Mündung des Straßengrabens (Abschnitt von Stelle 3 bis 4) ist der Wasserstand nicht durchgängig: bereits früh im Beobachtungszeitraum fielen einzelne Stellen vor der Mündung trocken, Stelle 3 war dadurch abgeschnitten und alsbald konnte aufgrund des niedrigen Wasserstands keine Probenahme mehr stattfinden. Die angrenzenden Wiesen blieben jedoch nass und stellenweise geflutet, ein Abfluss in den Nebengraben erfolgte also nicht.

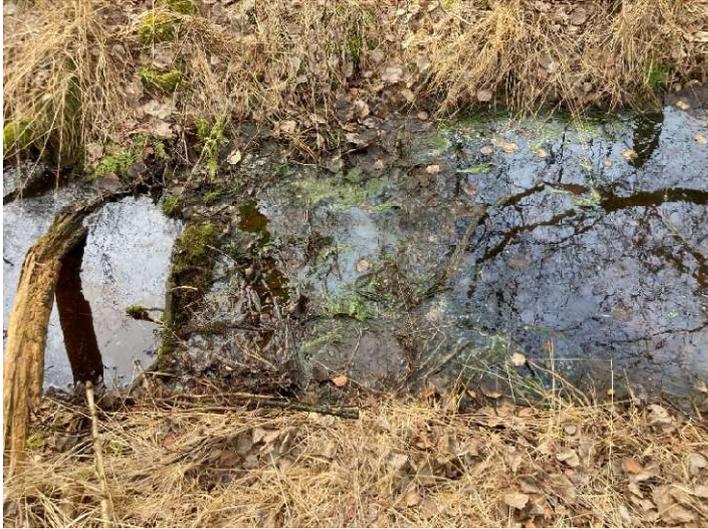
Abbildung 15: Damm im Straßengraben, ca. 50m vor Mündung (eigene Aufnahme)

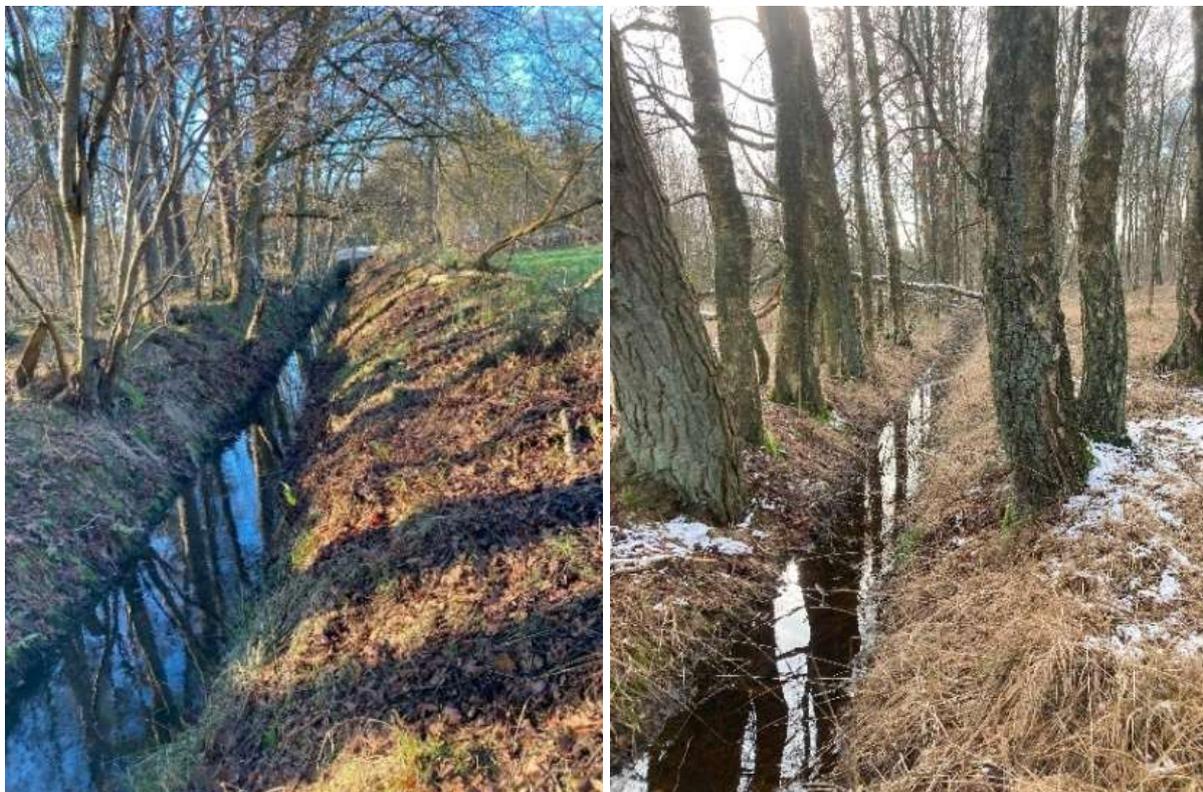
Abbildung 16: Vergleich Straßengraben (links) und Nebengraben (rechts) (eigene Aufnahmen)

Der Straßengraben liegt an der Segeberger Chaussee deutlich unterhalb der Geländeoberfläche, im Verlauf nähern sich die Höhenverhältnisse jedoch an. Ein Damm unweit der Mündung staut das Wasser in die angrenzenden Flächen und ist in Abbildung 15 zu sehen. Der Nebengraben befindet sich auf Geländehöhe und ist meist verwallt. Beispielhaft ist jeweils ein Bild der Gräben in Abbildung 16 zu sehen.

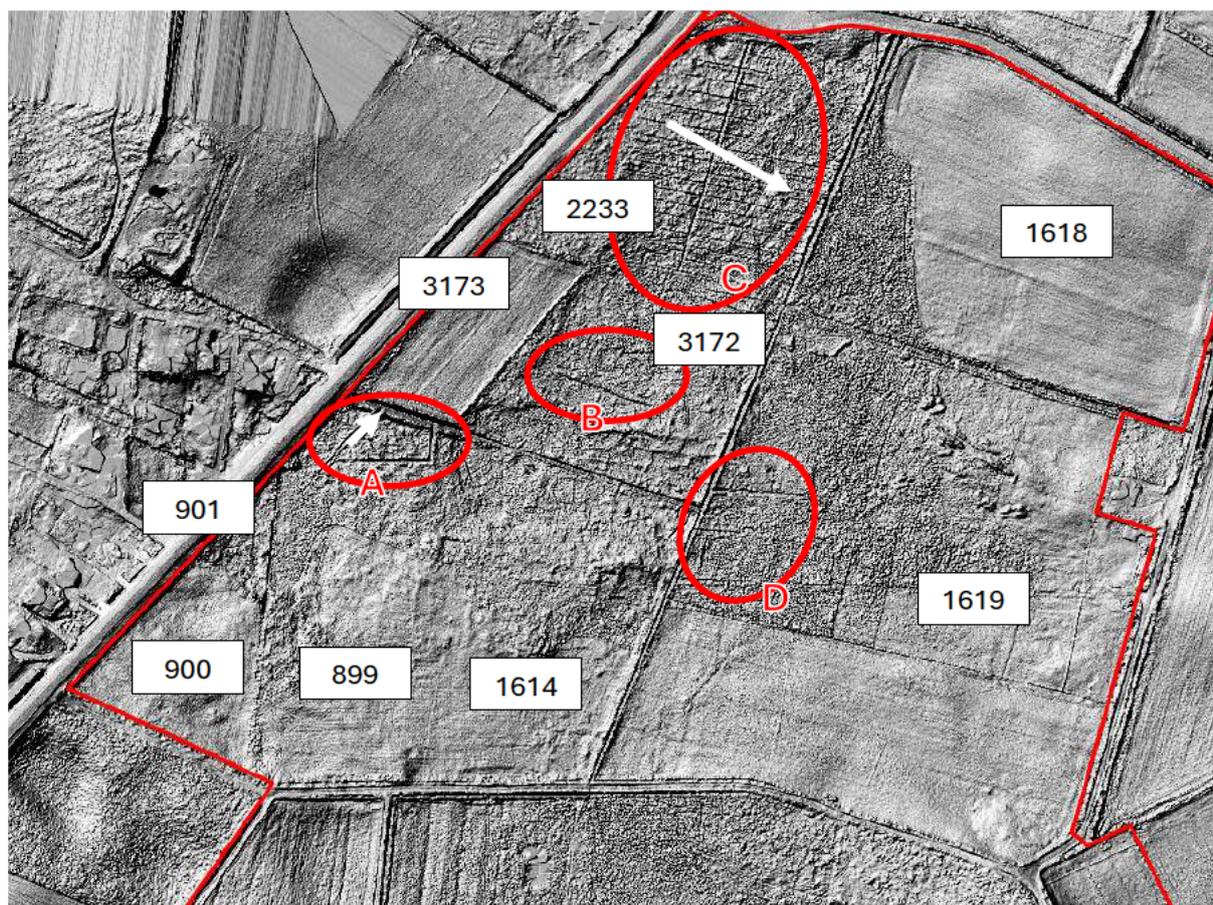
Abbildung 17: Höhenmodell mit markierten kleinen Grabenstrukturen und Flurstücken (bereitgestellt durch AN, bearbeitet)

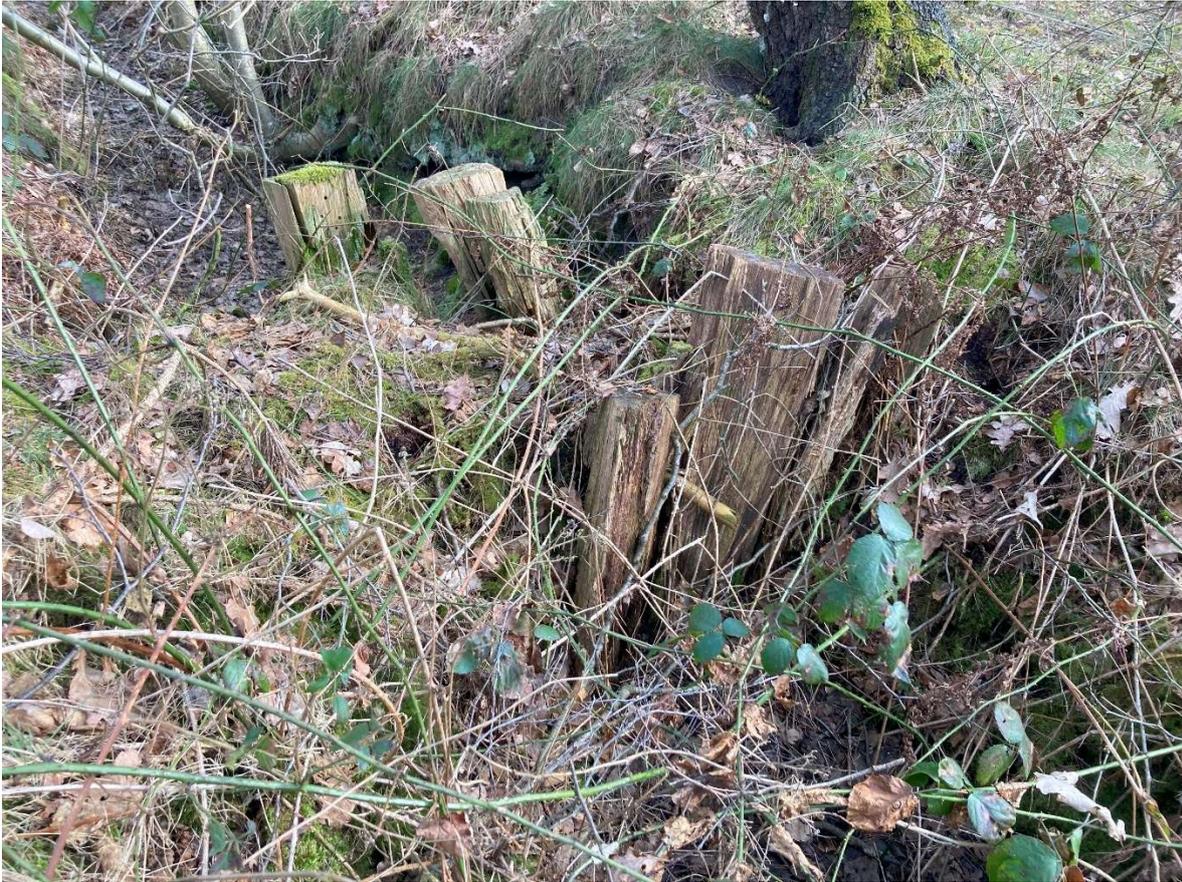
Abbildung 18: Damm im Sumpfgraben, Wasserseite (eigene Aufnahme)

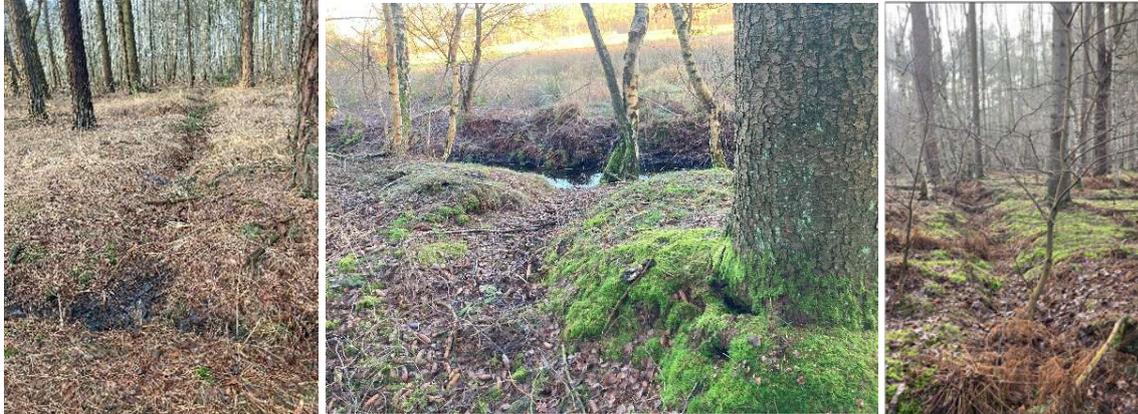
Abbildung 20: Grabenstruktur auf FS 2233. Die südlichen Gräben sind deutlicher zu erkennen (Bild links), die Gräben mitten im Moorwald sind stark verwachsen (Bild rechts). Stellenweise ist ein Anschluss an den Nebengraben erkennbar (Bild Mitte) (eigene Aufnahmen)

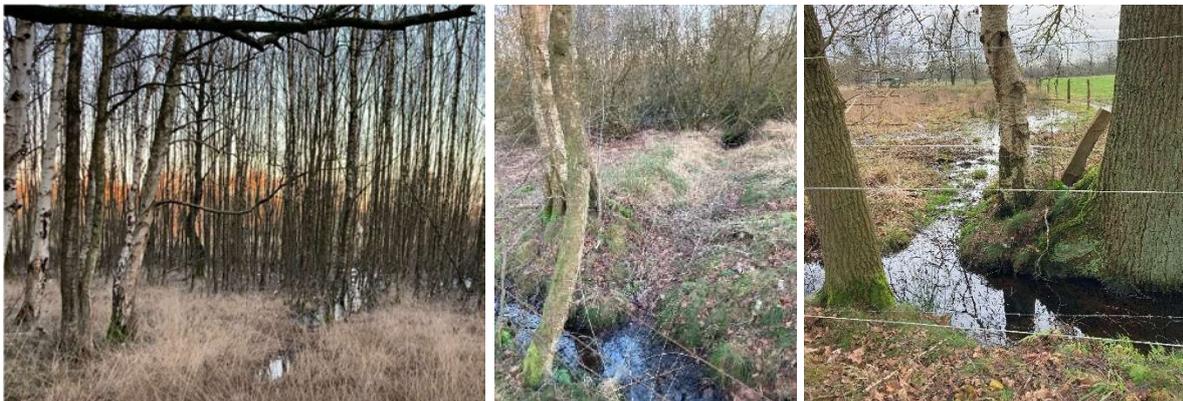
Abbildung 21: sichtbare Verbindungen zwischen Nebengraben und Moorfläche auf FS 1619 (eigene Aufnahmen)

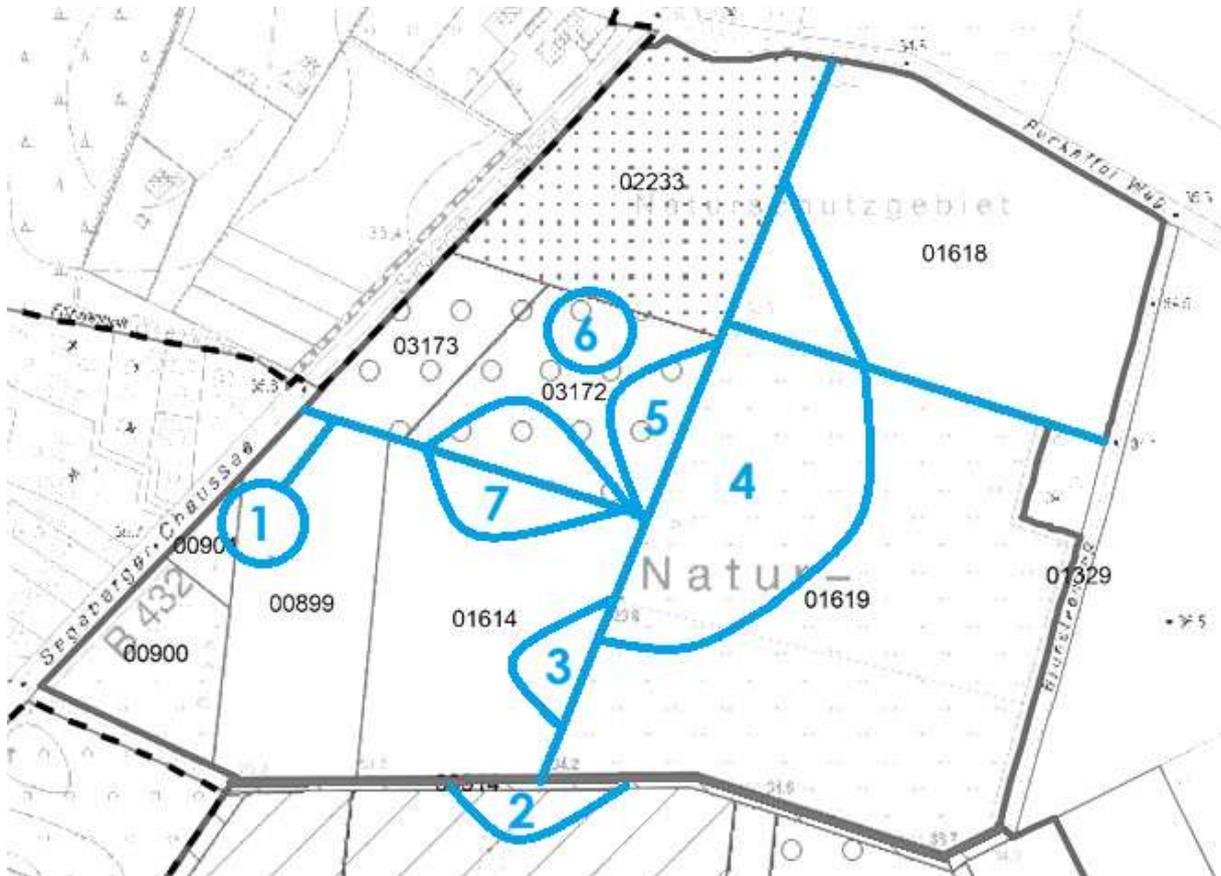
Abbildung 22: Skizze der stark vernässten Bereiche im Beobachtungszeitraum (AN 2017, bearbeitet)

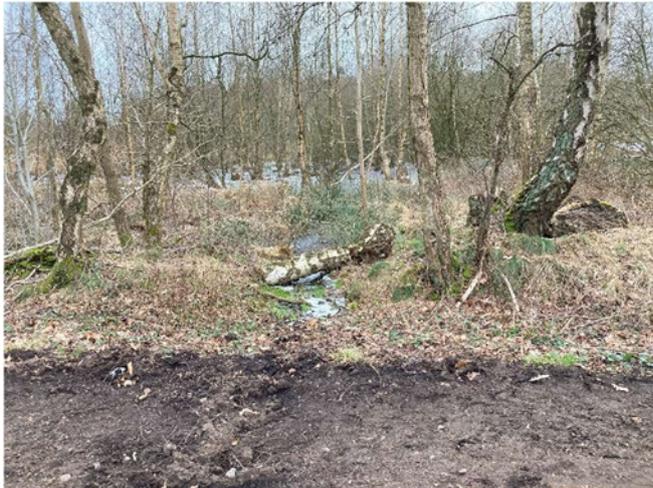
Abbildung 23: Blick vom Brunsteenredder gen Süden auf nasse Flächen und Wall-Durchbruch (eigene Aufnahme)

angrenzenden Wiese bildet eine Senke zeitweise einen Teich/Weiher. Auf dieser Seite verläuft parallel zum Weg ein Graben, der zur Fläche hin verwallt ist. Die Verwallung ist stellenweise durchbrochen, wie in Abbildung 23 angedeutet. Augenscheinlich führt eine feuchte Spur von dem größten Einschnitt im Wall quer über den Brunsteenredder zum Beginn des Nebengrabens. Laut Bericht der GÖP ist hier eine Erneuerung der Verwallung gewünscht (vgl. Standort 1 Anhang 1), dies würde das Wasser in der Fläche halten.

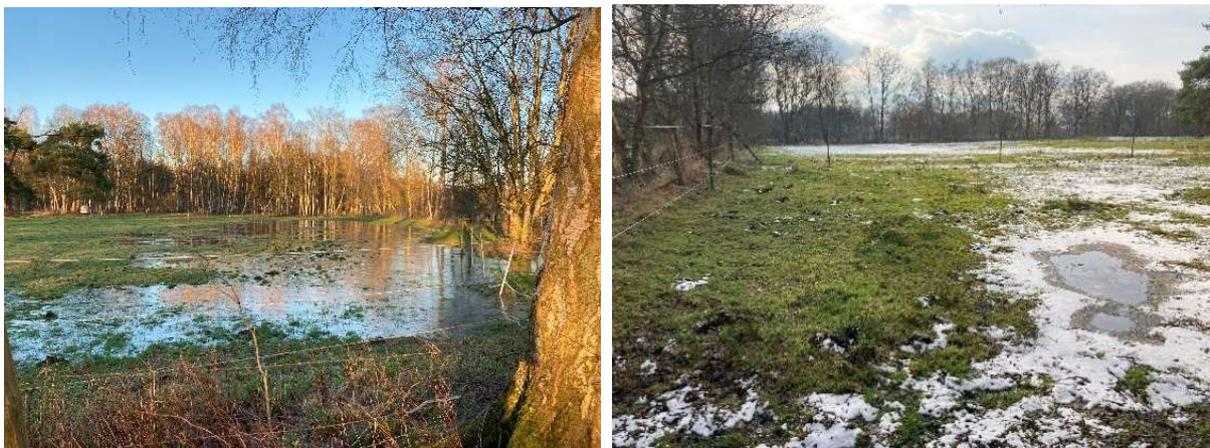
Abbildung 24: Überstaute Weide auf FS 1614 am 11.01.2025 (links) und am 15.02.2025 (rechts) (eigene Aufnahmen)

Die Weide nahe dem Nebengraben auf FS 1614 war während des Beobachtungszeitraums sichtbar und großflächig nass, selbst als der Nebengraben auf dieser Höhe bereits trocken war. Abbildung 24 zeigt dies sehr eindrücklich. Erst Anfang März waren keine offenen Wasserflächen mehr zu sehen, der Boden war dennoch feucht. Vor Ort sichtbare Furchen im Wall zum Nebengraben führen also nicht zur Entwässerung der Fläche, leiten dieser bei ausreichendem Wasserstand im Nebengraben aber Wasser zu. Auch die gegenüberliegende Weide auf FS 1619 war nahe des Nebengrabens sichtbar nass oder gar überstaut. Die Weiden sind in diesem Zustand nur schwer nutzbar, da ständig nasse Hufe bei Pferden zu Krankheiten führen (Reca Zipp 2005).

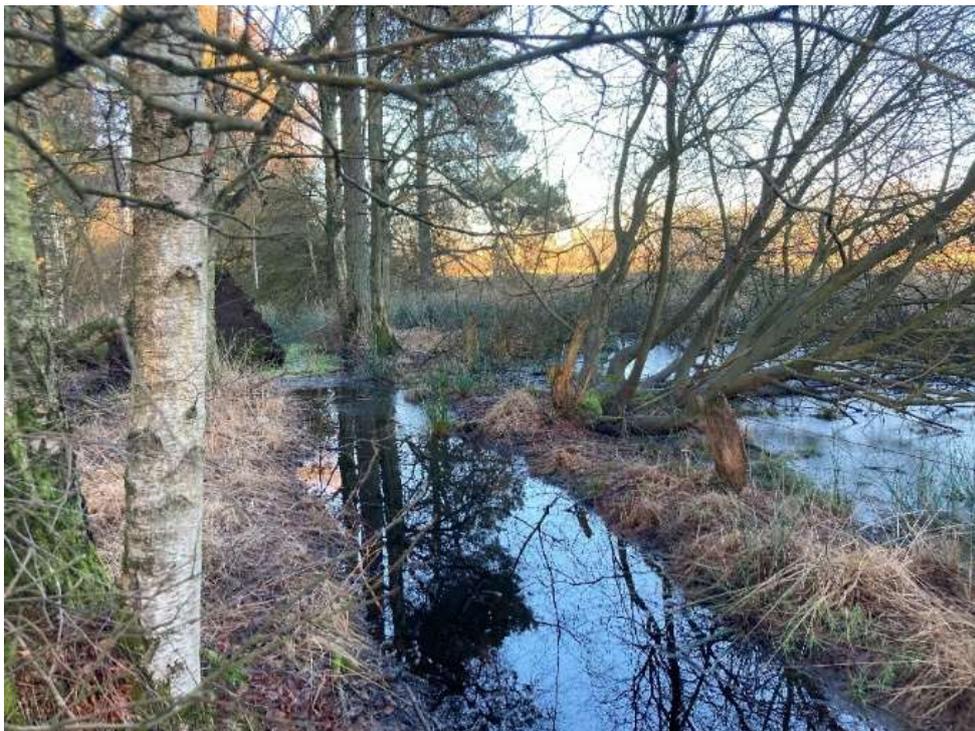
Abbildung 25: Mündung des Wiesengrabens in den Nebengraben auf FS 1619 großflächig übergetreten (eigene Aufnahme)

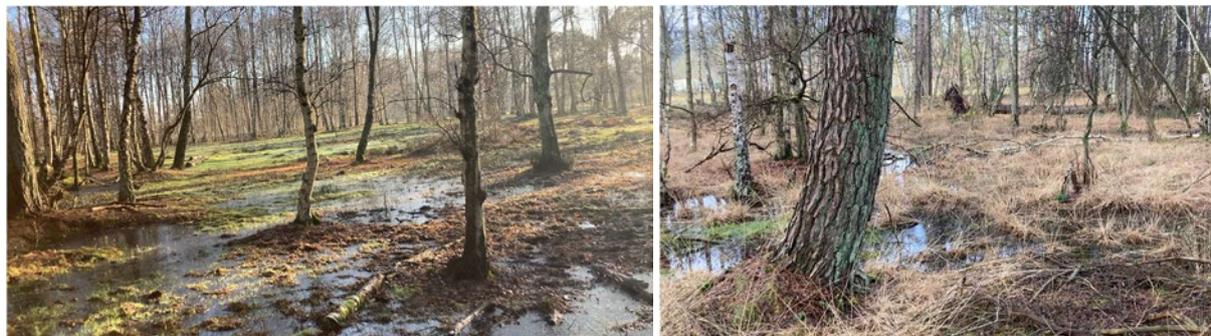
Abbildung 28: Vernässte Senken am Straßengraben auf FS 1614 (links) und FS 3172 (rechts) (eigene Aufnahmen)

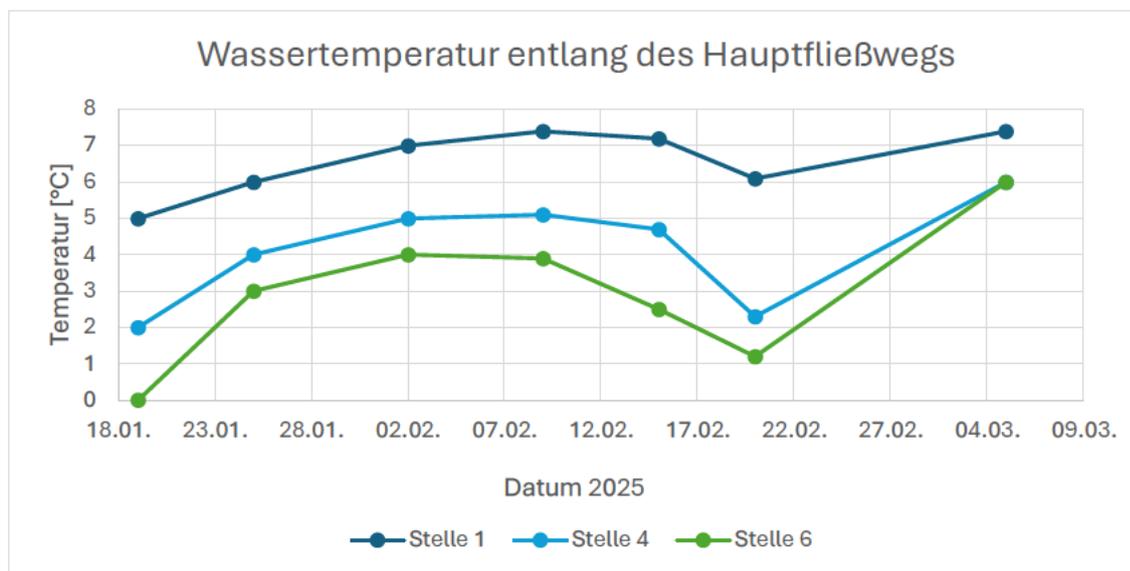
Abbildung 31: Wassertemperatur entlang des Hauptfließwegs im Beobachtungszeitraum

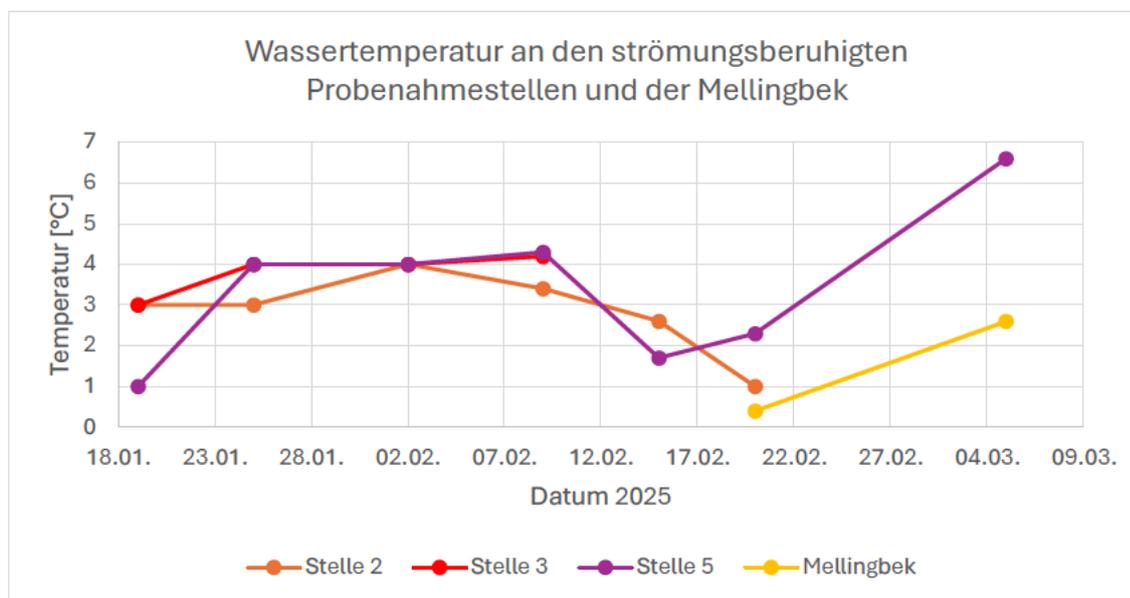
Abbildung 32: Wassertemperatur an den strömungsberuhigten Probenahmestellen und der Mellingbek im Beobachtungszeitraum

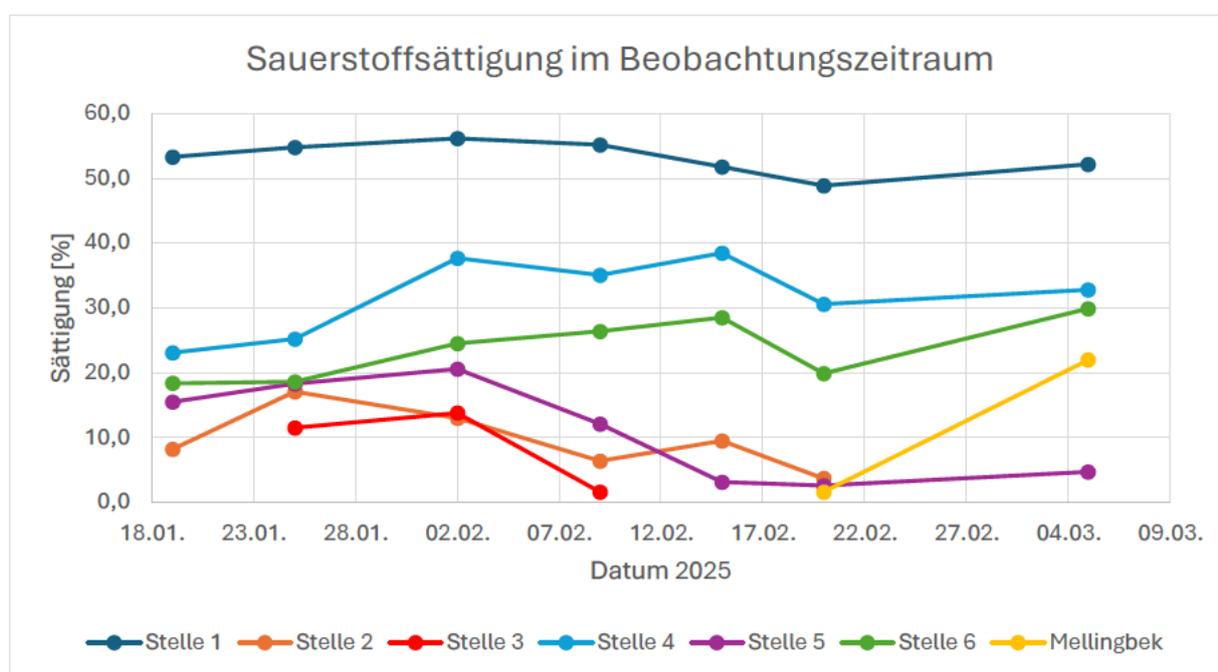
Abbildung 33: Sauerstoffsättigung an den Probenahmestellen und der Mellingbek

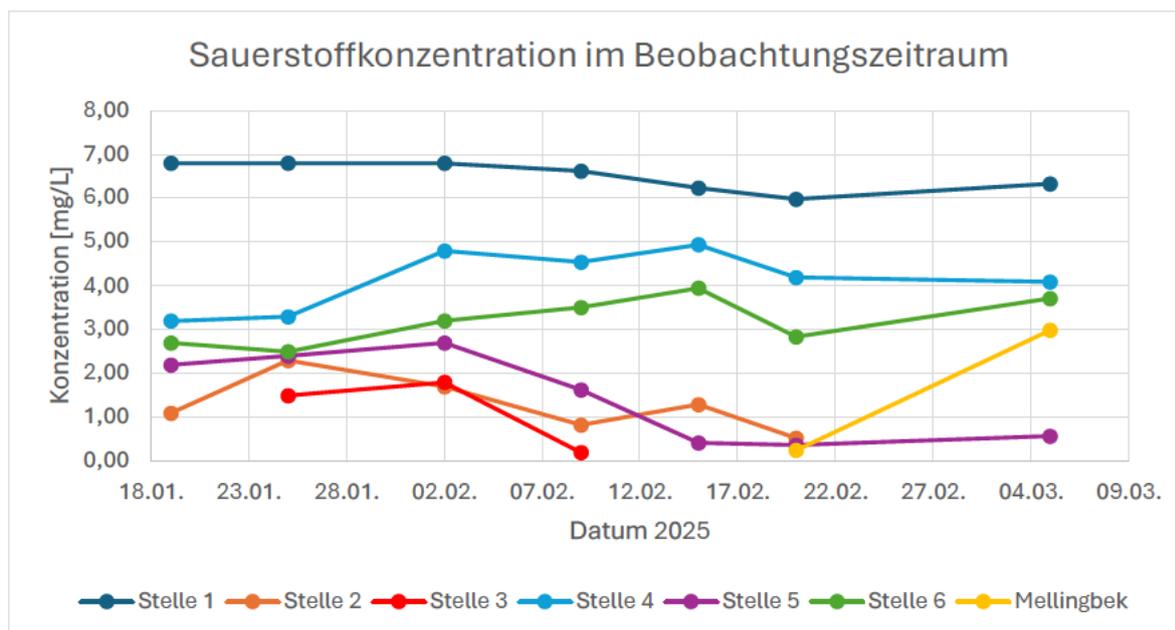
Abbildung 34: Sauerstoffkonzentration an den Probenahmestellen und der Mellingbek

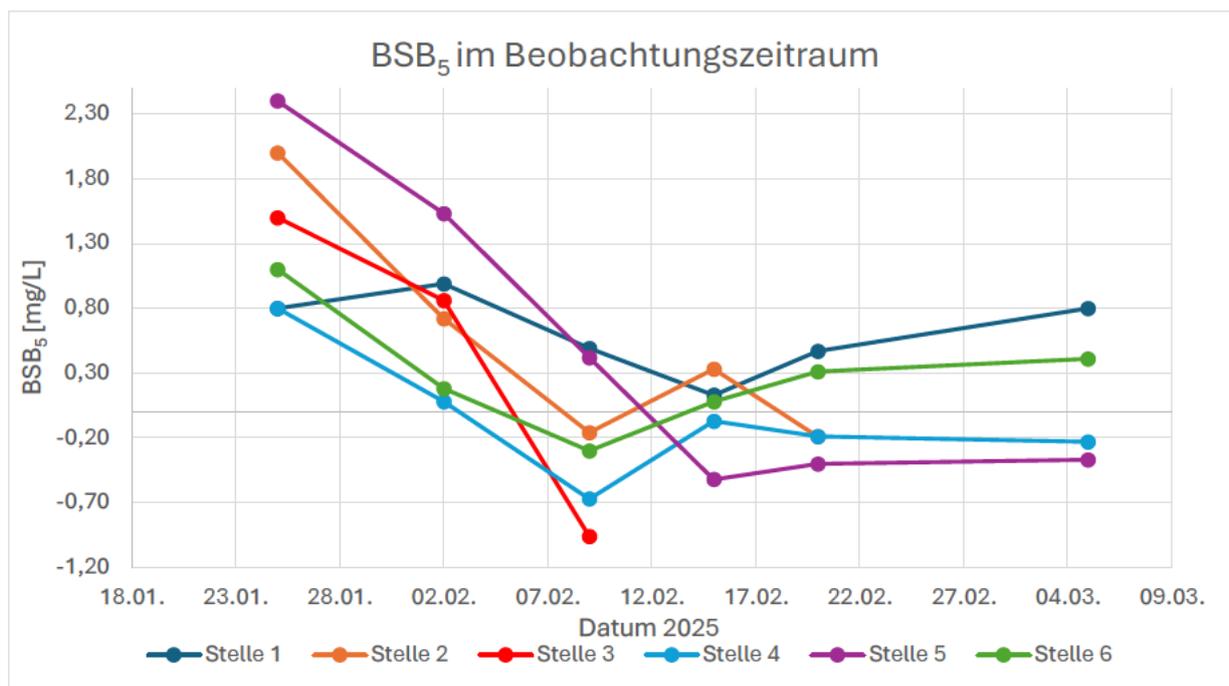
Abbildung 35: BSB₅ an den Probenahmestellen im Beobachtungszeitraum

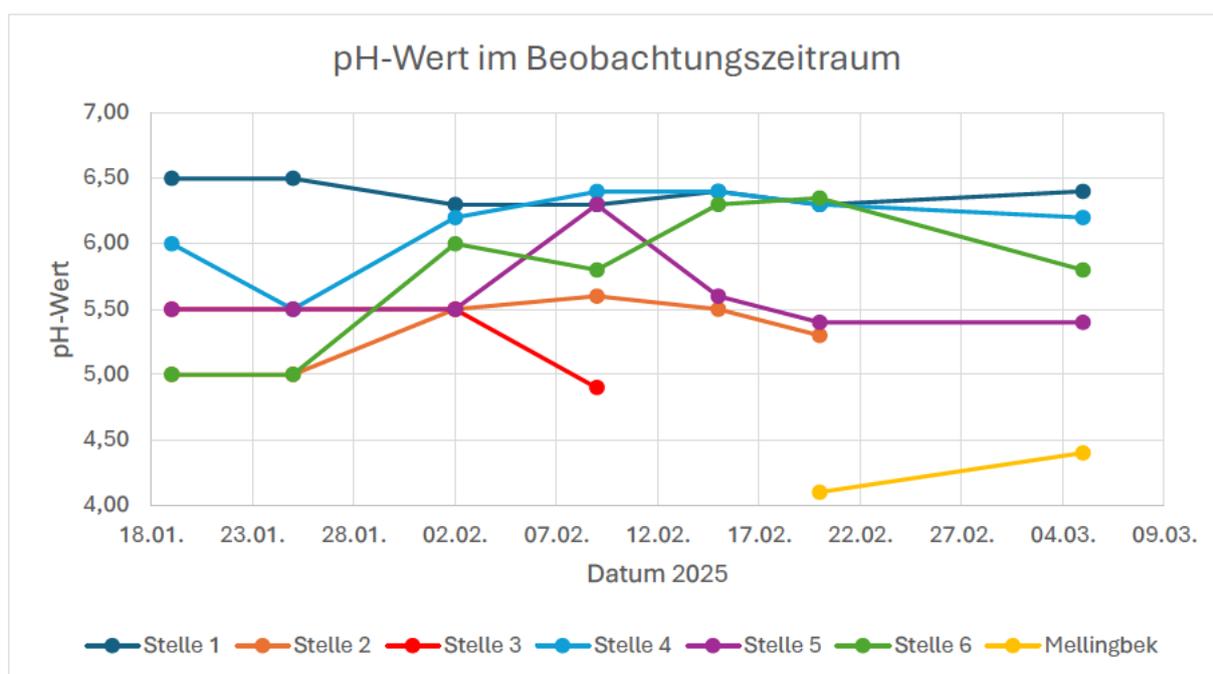
Abbildung 36: pH-Wert an den Probenahmestellen und der Mellingbek im Beobachtungszeitraum

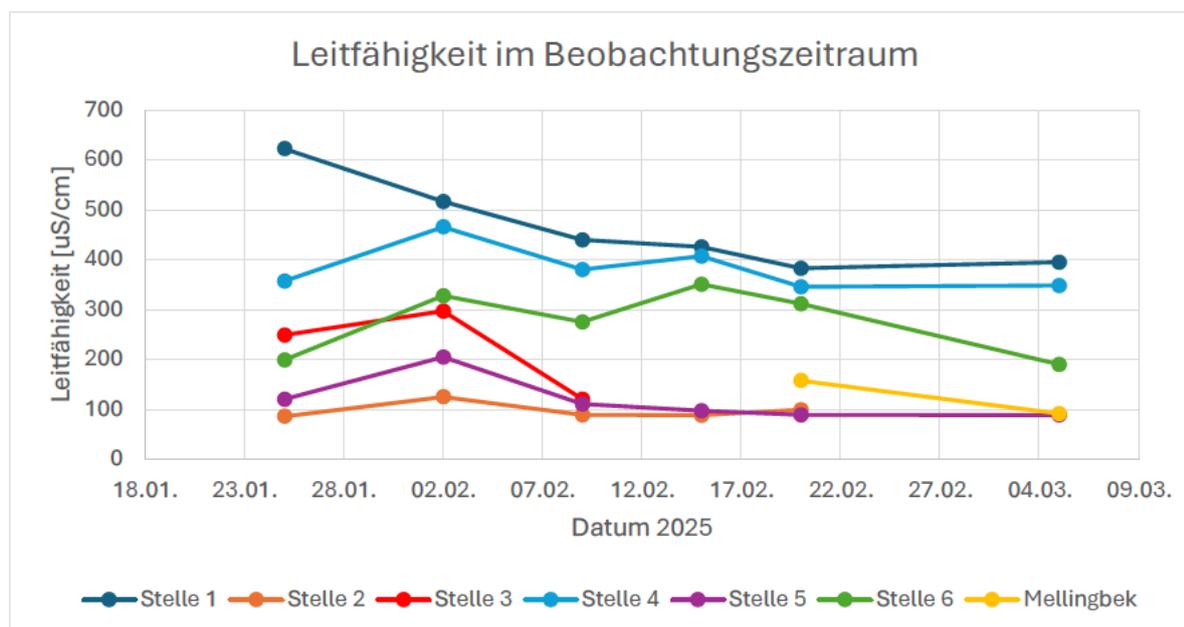
Abbildung 37: Leitfähigkeit an den Probenahmestellen und der Mellingbek im Beobachtungszeitraum

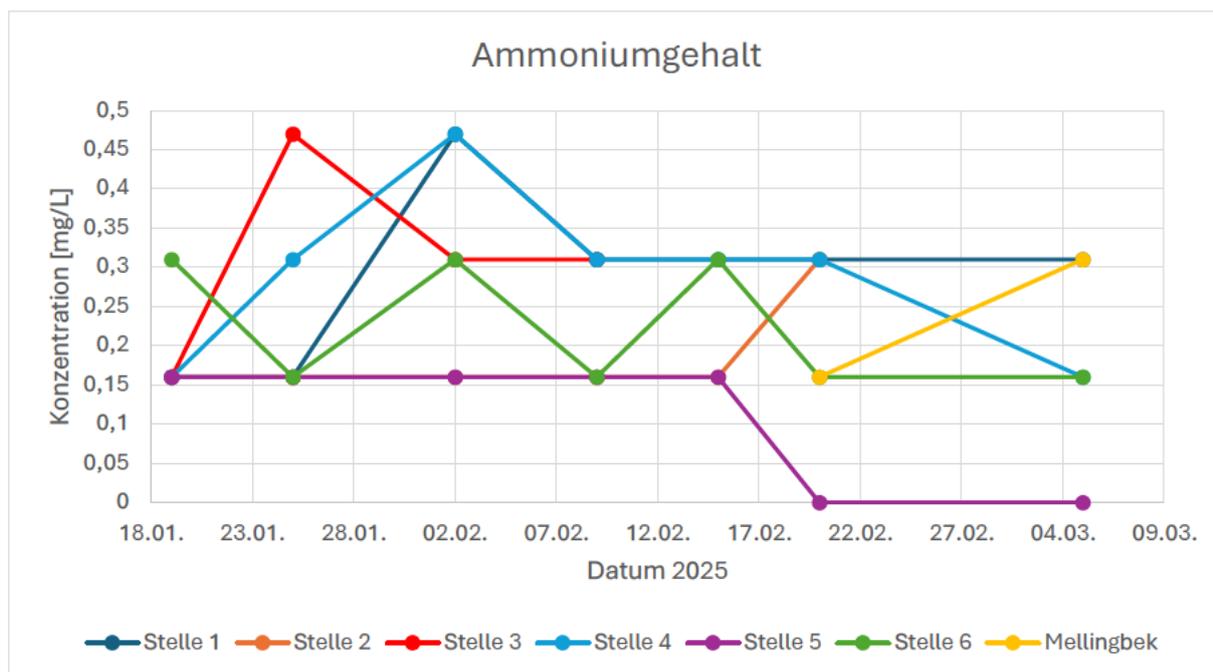
Abbildung 38: Ammoniumgehalt an den Probenahmestellen und der Mellingbek im Beobachtungszeitraum
