Hochschule für angewandte Wissenschaften Hamburg

**Vorbereitende Untersuchungen zur Wasserstandsanhebung
im nördlichen Teil des Wittmoors in Hamburg**

Bachelorarbeit

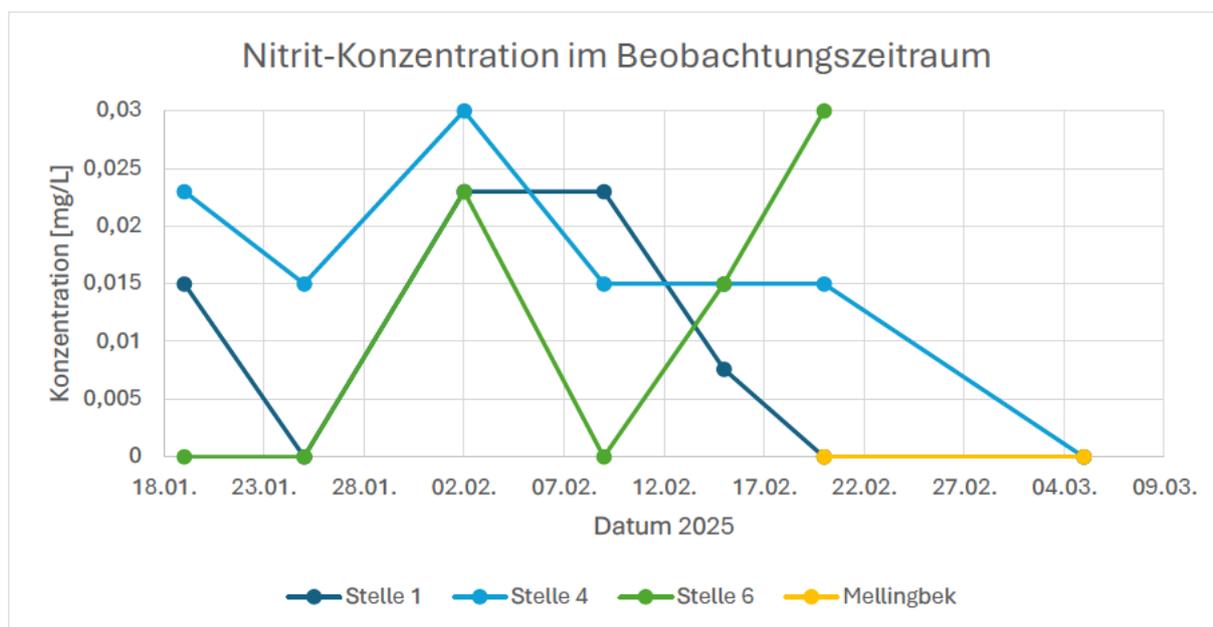
Abbildung 39: Nitrit-Konzentration an den Probenahmestellen und der Mellingbek im Beobachtungszeitraum

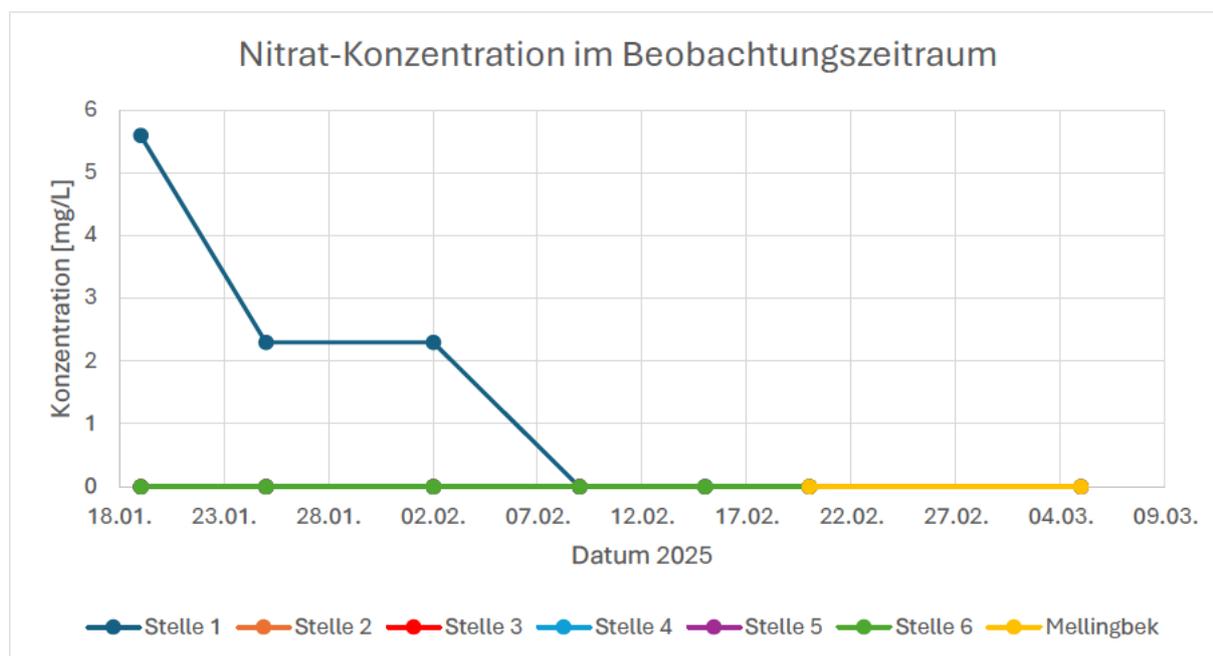
Abbildung 40: Nitrat-Konzentration an den Probenahmestellen und der Mellingbek im Beobachtungszeitraum

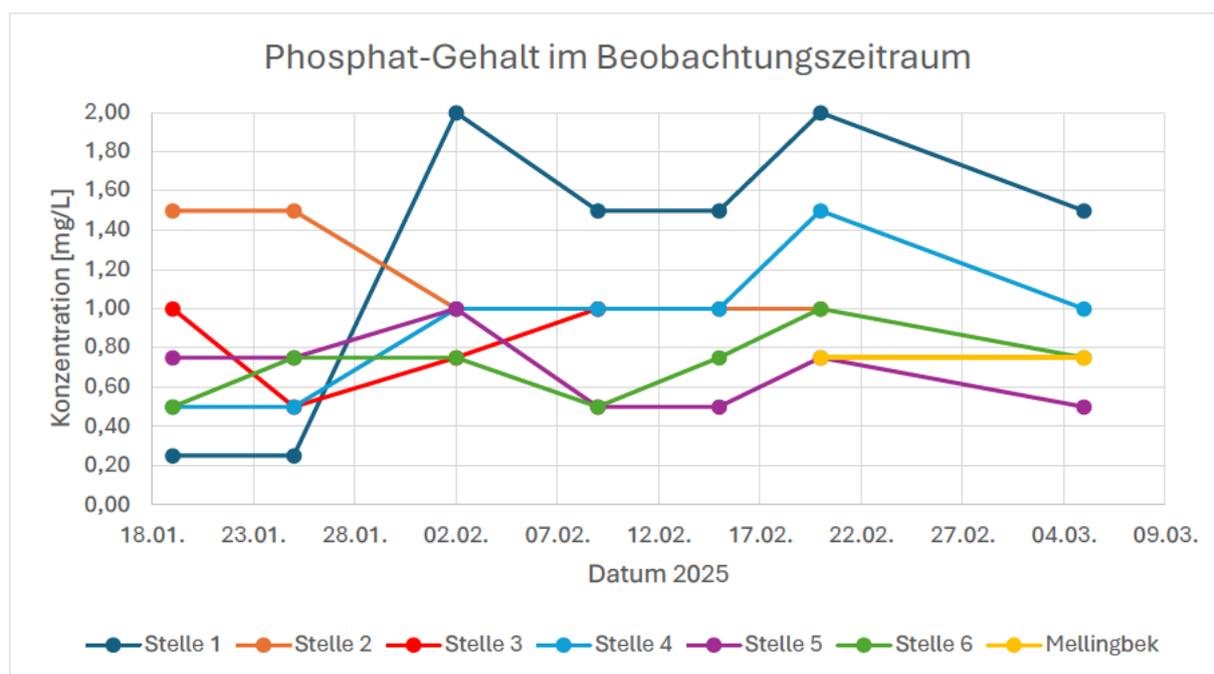
Abbildung 41: Phosphat-Gehalt an den Probenahmestellen und der Mellingbek im Beobachtungszeitraum

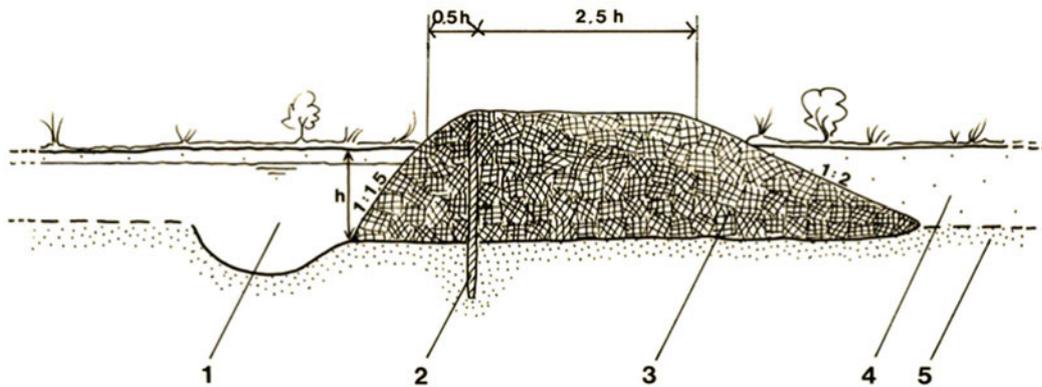
Abbildung 44: Querschnitt eines Torfdamms mit Holzplatte. Wasserseite links. 1: Tümpel; 2: Holzplatte; 3: festgedrückt Torf; 4: Graben; 5: Grabensohle; h: aufzustauende Wasserhöhe (Lugon u. a. 2009)

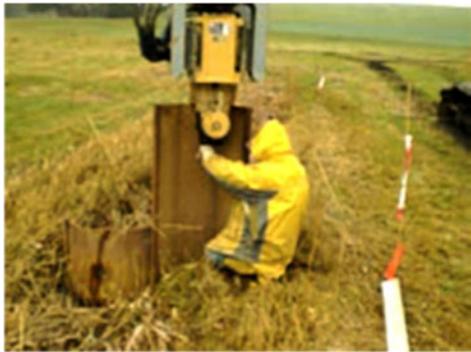
Abbildung 47: Einbau einer Metallspundwand (LfU 2010)

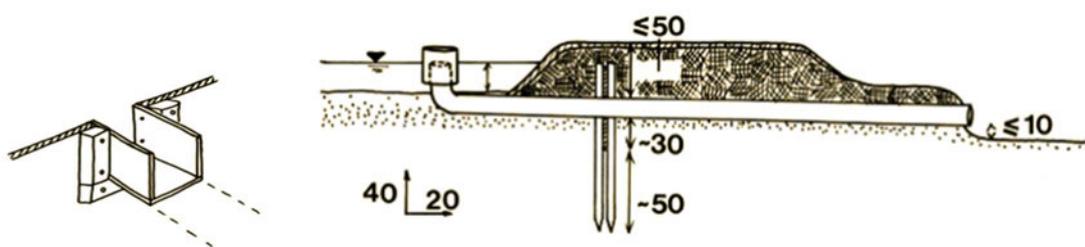
Abbildung 48: Notfall-Überlauf (links) und regulärer Überlauf mit Rohrknief im Querschnitt, Maße in cm (rechts) (Lugon u. a. 2009)

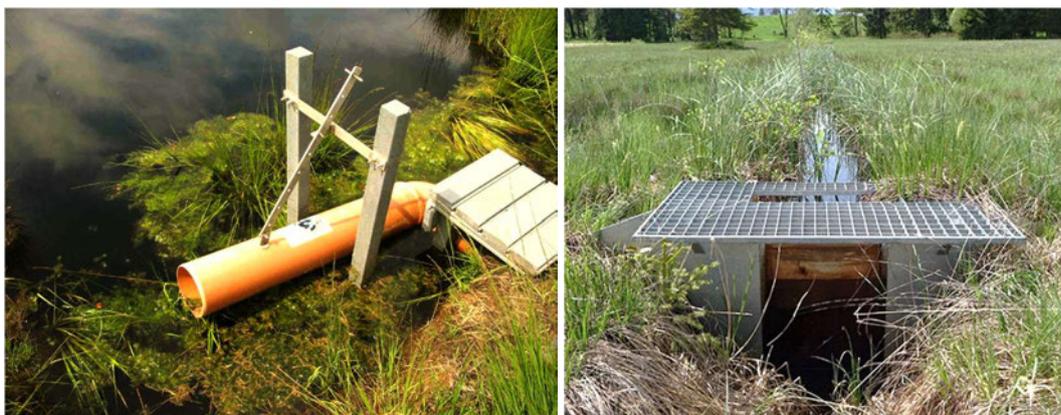
Abbildung 49: Links: Hebelkonstruktion zur schrittweisen Regulierung des Wasserstands (LBEG 2022) Rechts: Staukonstruktion mit Einschub aus Holz zur raschen Senkung des Wasserstands (LfU o. J.)

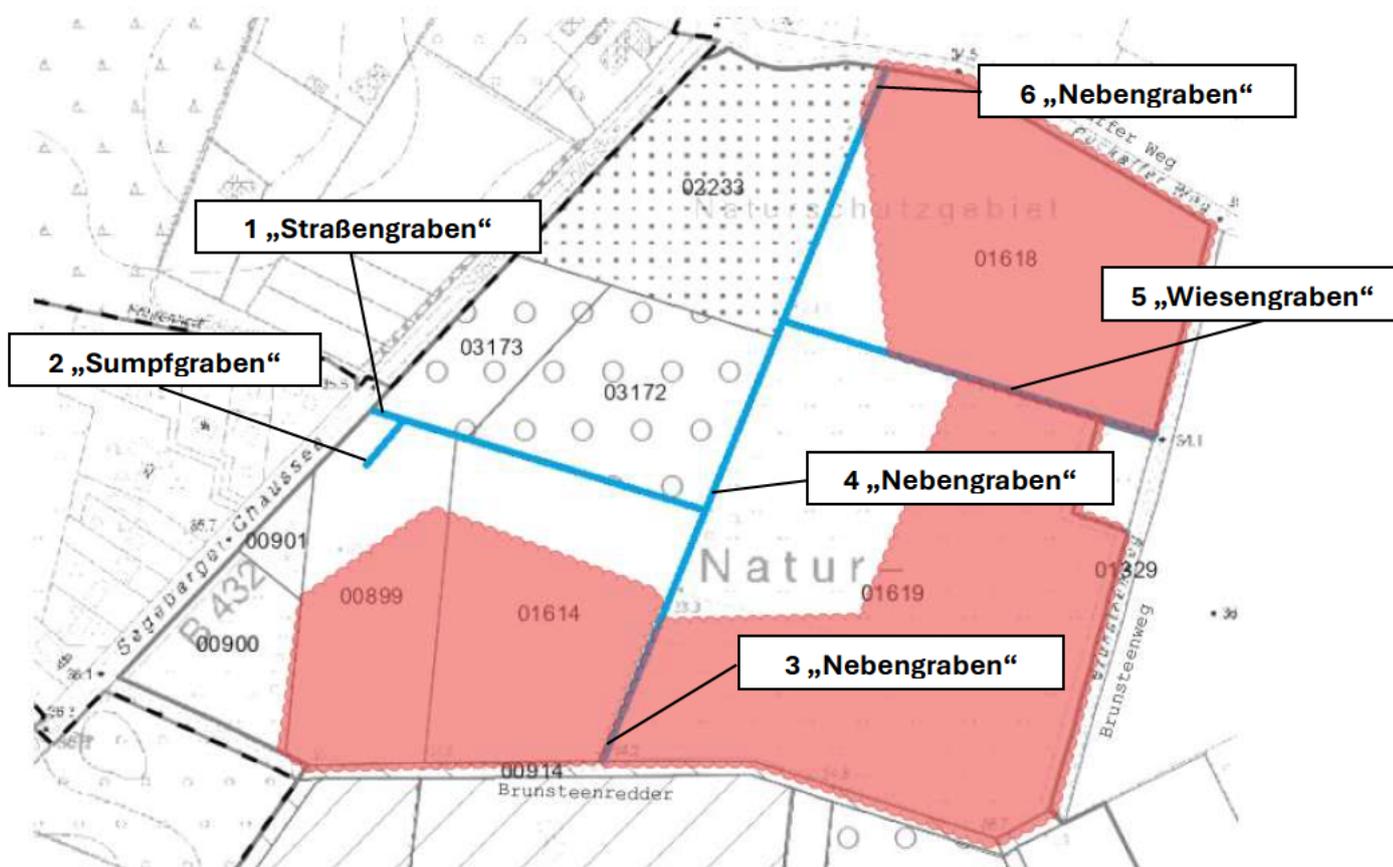
Abbildung 50: Grabenstrukturen (blau) und von einer Stauung ausgeschlossene Flächen (rot) (nicht maßstabsgetreu) (AN 2017, bearbeitet)

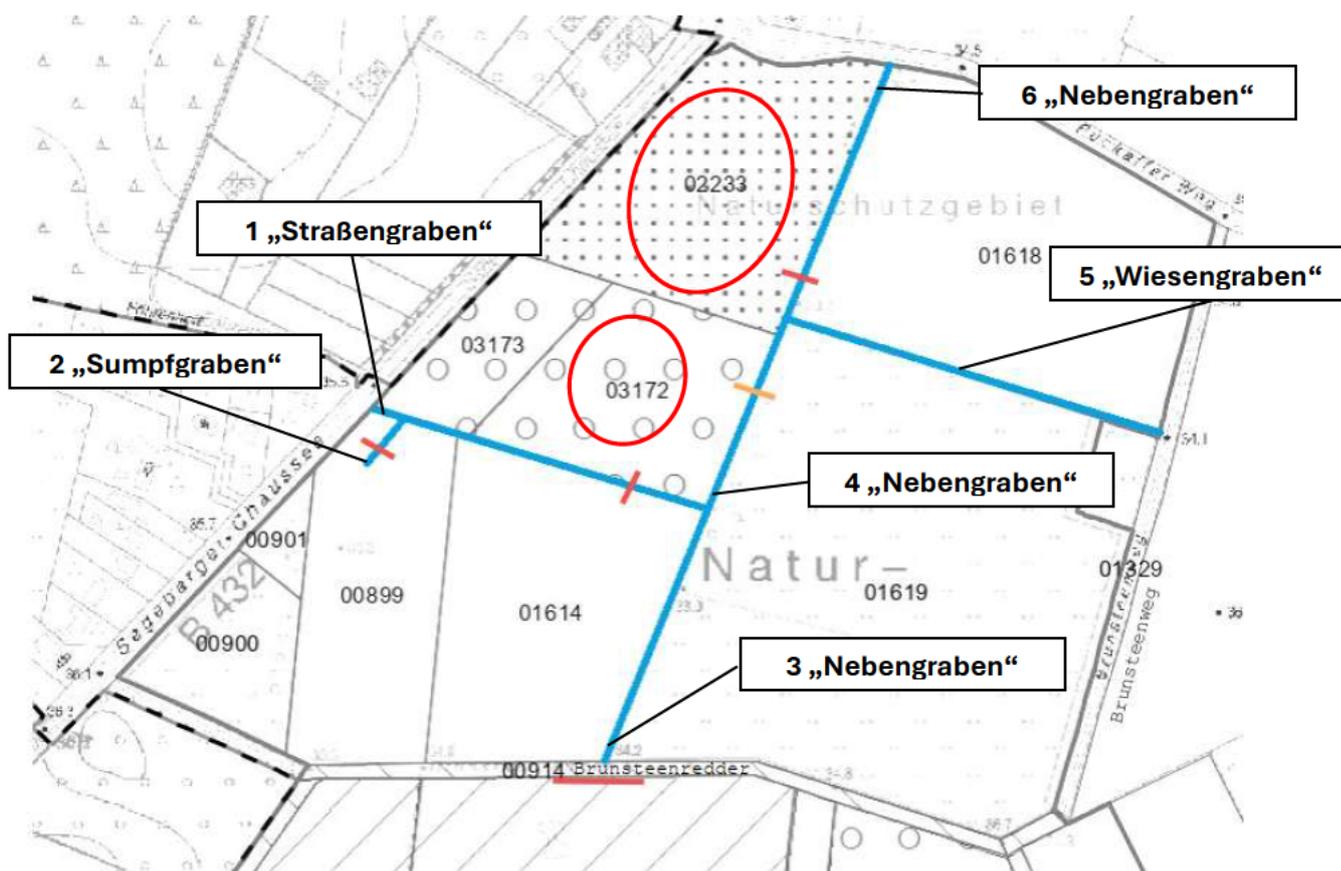
Abbildung 51: Übersicht vorgeschlagener Positionen für Staumaßnahmen (rot) und einer potenziellen zusätzlichen Stauung (orange) in den Grabenstrukturen (blau) (AN 2017, bearbeitet)

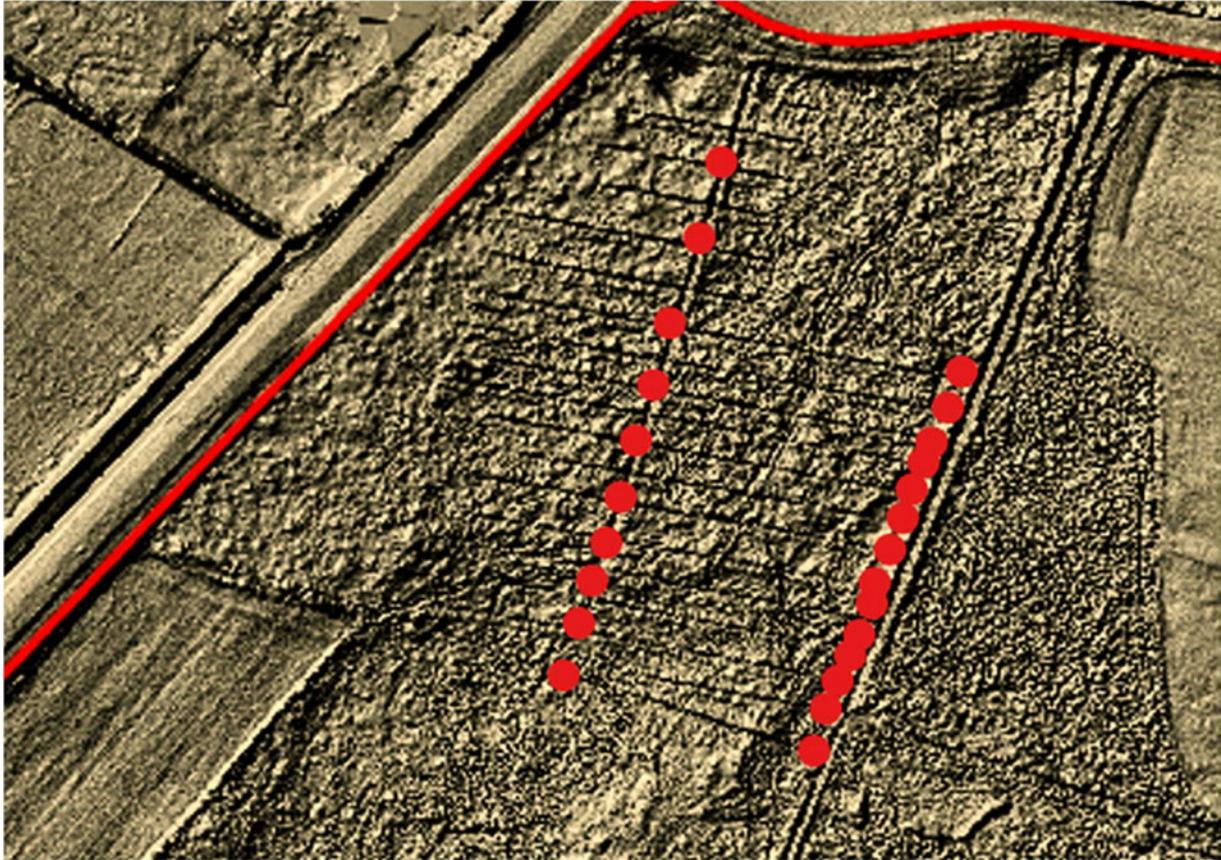
Abbildung 52: Vorschlag über punktuell Verfüllen der Rinnen im Wald auf FS 2233 (Bereitgestellt durch AN, bearbeitet)

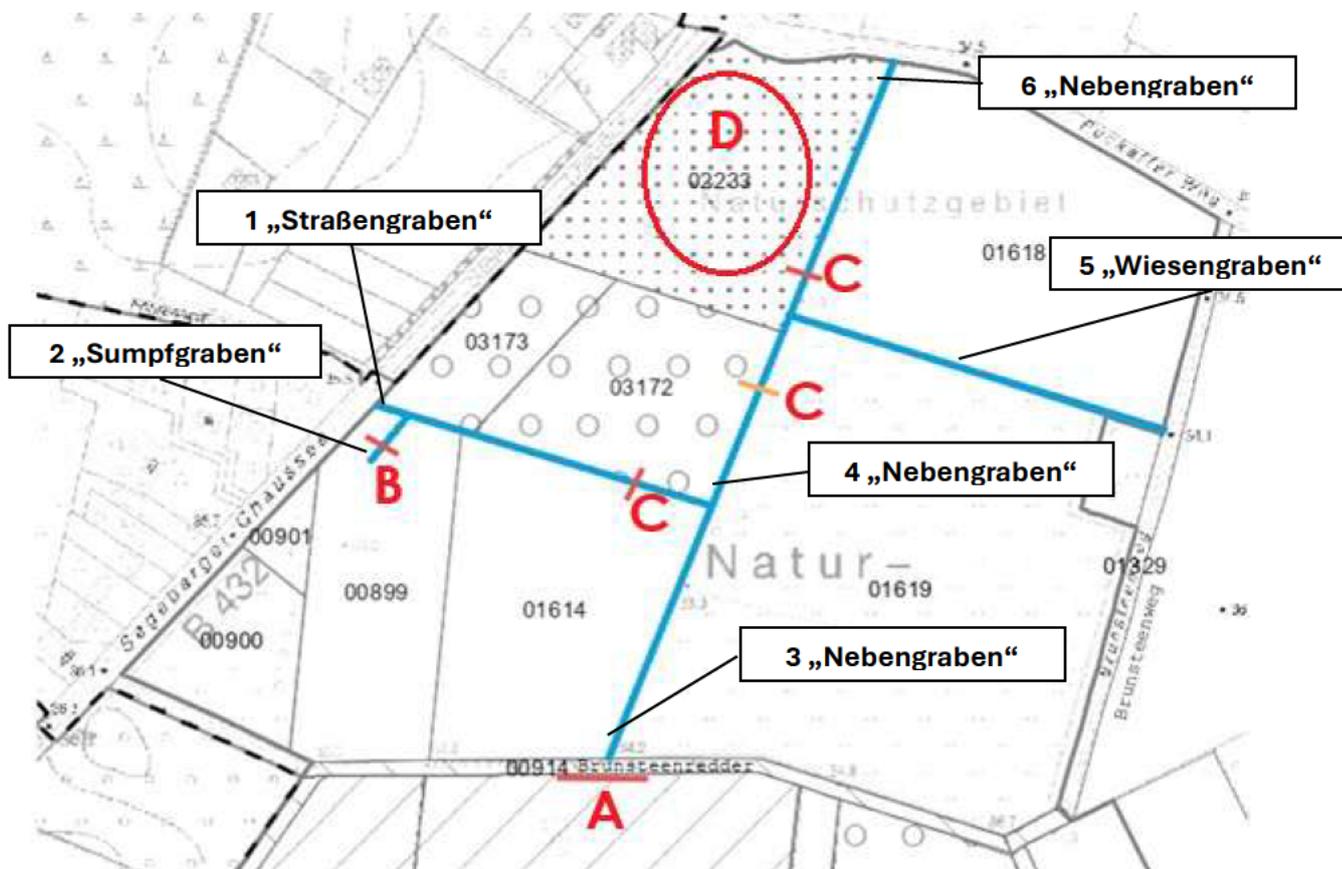
Abbildung 53: Übersicht geeigneter Staumaßnahmen (rot, orange) an/in den Grabenstrukturen (blau) (AN 2017, bearbeitet)

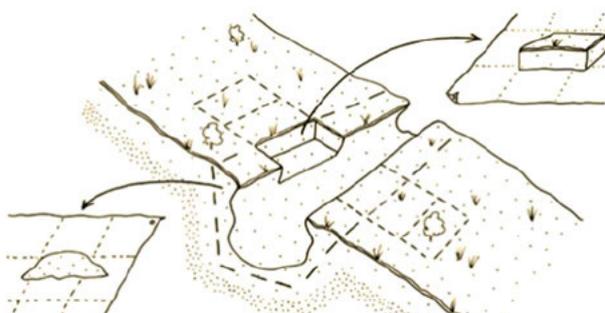
Abbildung 57: Grabenböschung, die vor Dammbau freigelegt werden muss (Lugon u. a. 2009)

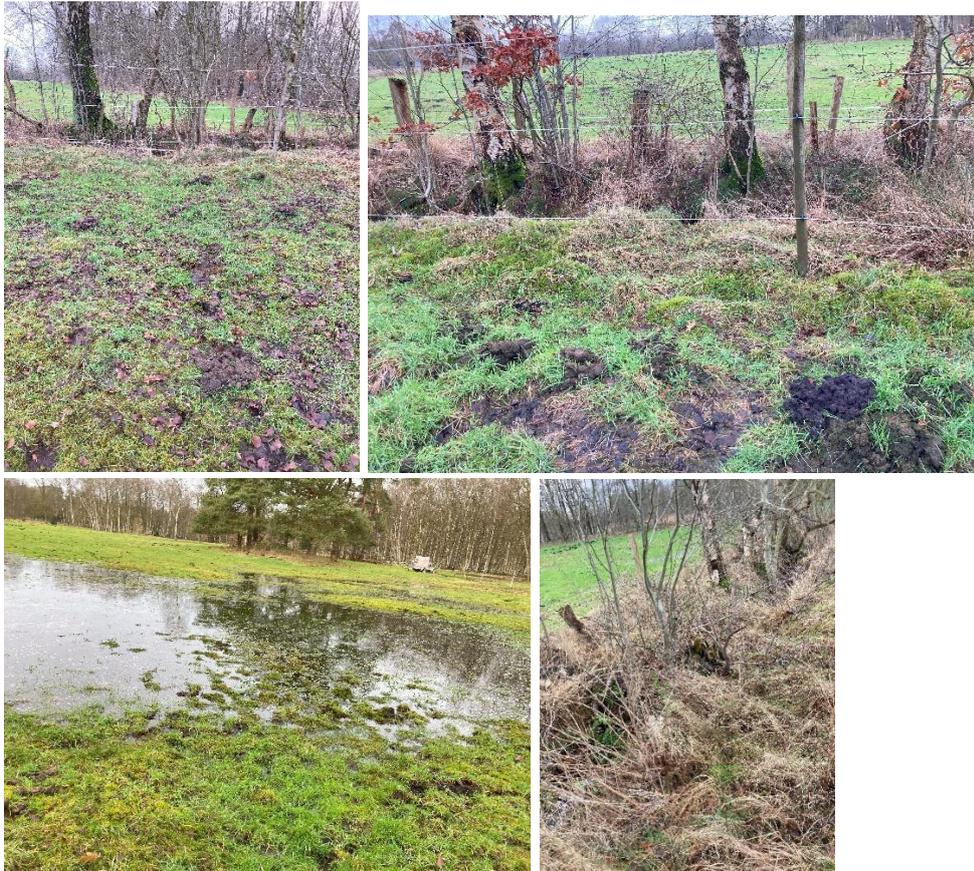
2:

Übertritte aus Nebengraben auf 1614 (2x) und geflutete Wiese. Verwachsener Nebengraben auf der Strecke.

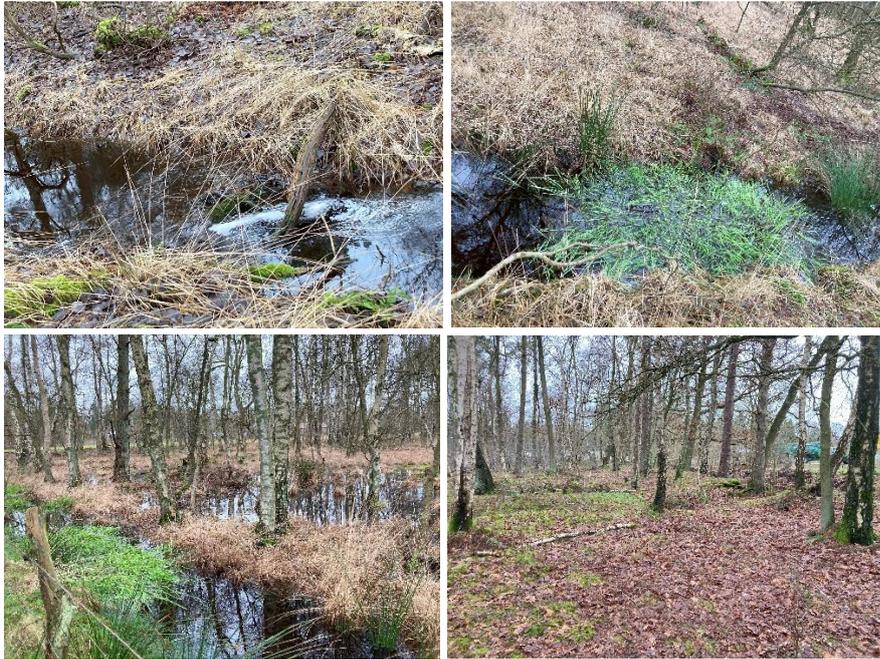
4:

Schaum? Verwachsung im Graben (2x). Alte, trockene Grabenstruktur auf 899 mit Verwallung.

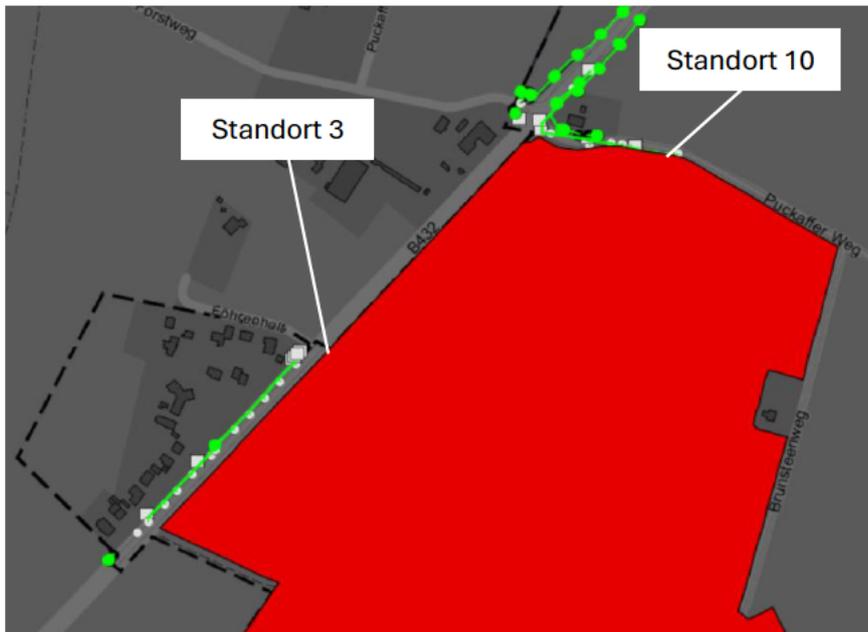
Abbildung VII.1: zu vernässendes Gebiet an der Segeberger Chaussee (rot) und gegenüberliegender Siedlungsabschnitt (innerhalb schwarzer Linie) mit Verrohrung/Gräben (grün). Ausschnitt aus (Geoportal, 2025), bearbeitet.

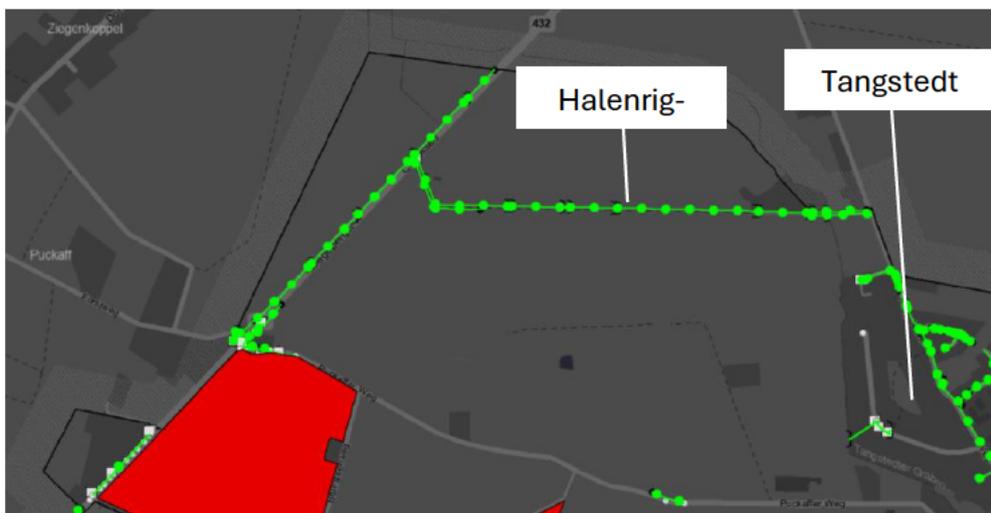
Abbildung VII.2: Größerer Ausschnitt mit Verrohrung/Gräben (grün) entlang Halenriggen nach Tangstedt. Ausschnitt aus (Geoportal, 2025), bearbeitet.

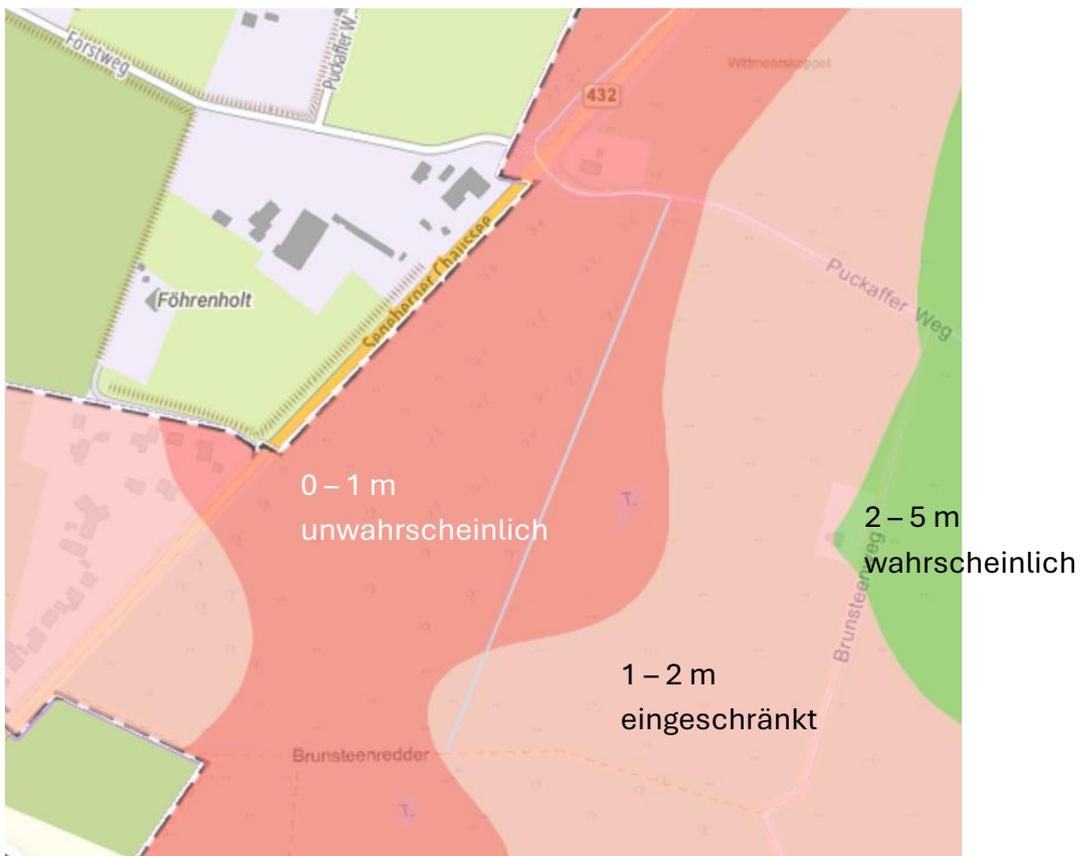
Abbildung VIII.4: „Versickerungspotenzial“ mit versickerungsfähiger Tiefe (LGV Hamburg 2025, bearbeitet)

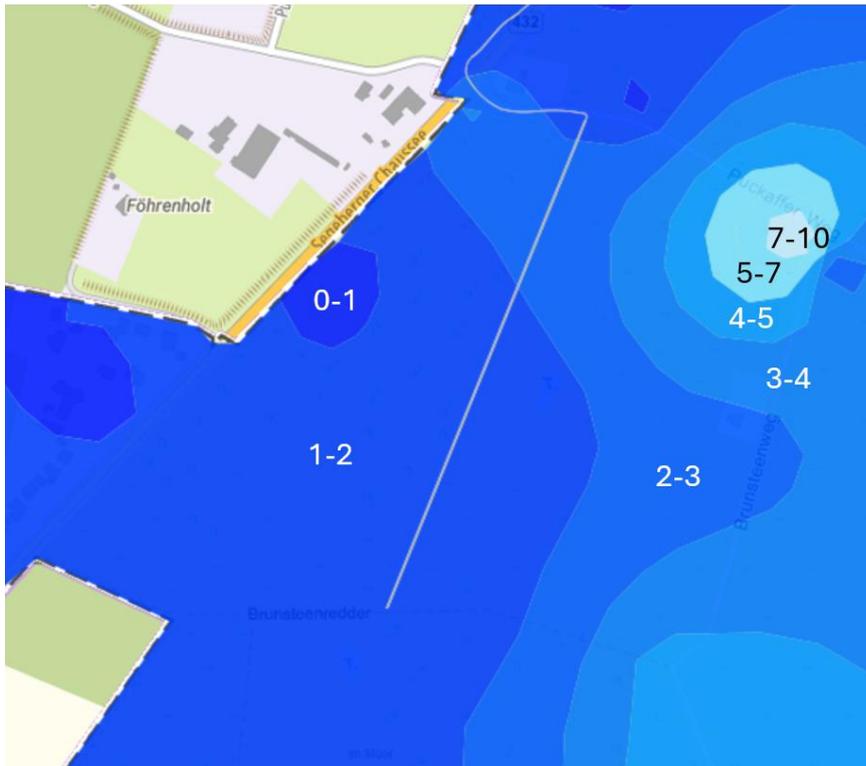
Abbildung VIII.5: „Grundwasser-Flurabstand Min“ in Meter (LGV Hamburg 2025, bearbeitet)

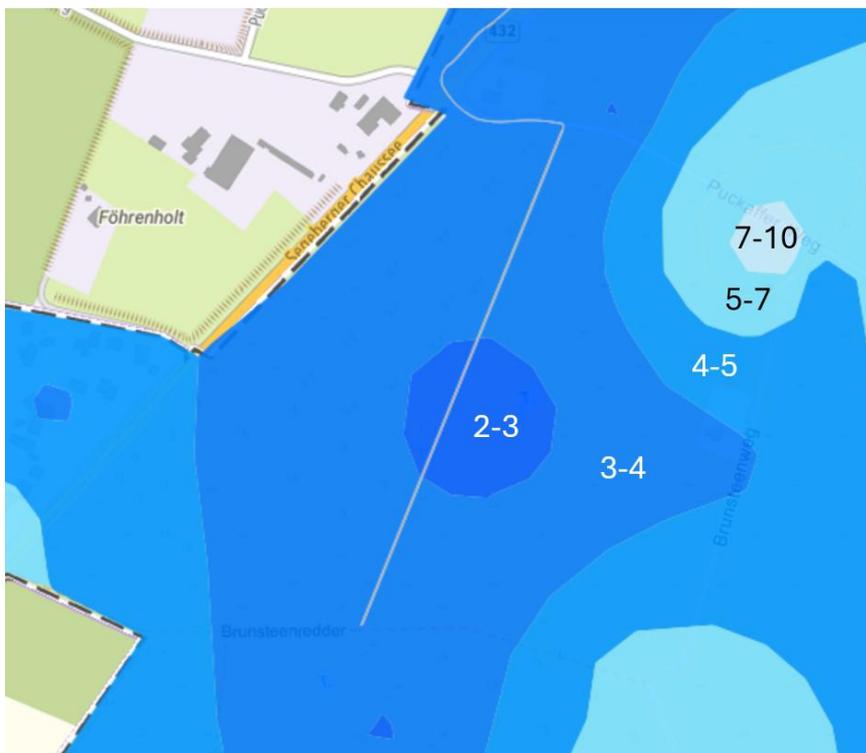
Abbildung VIII.6: „Grundwasser-Flurabstand Max“ in Meter (LGV Hamburg 2025, bearbeitet)
