Bachelorarbeit

**Ermittlung von ertragsrelevanten Fehlern bei Photovoltaik
Parks mittels verschiedener Mess- und Prüfmethoden**

*Fakultät Technik und Informa-
tik
Studiendepartment
Informations- und Elektro-
technik*

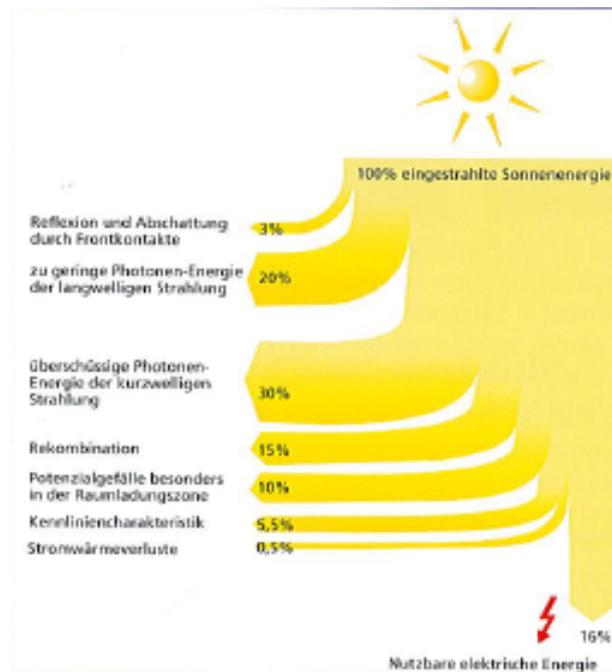
Abbildung 2.1: Energiefluss in der Solarzelle. Quelle: ([5] S.18)

Nicht die gesamte Energie der Photonen kann genutzt werden. Ist die Energie zu gering, um ein Elektron in das Leitungsband zu heben, fällt es in das Valenzband zurück. Dies passiert bei den größeren, energieschwachen Wellen. Auch kürzere Wellenlängen mit einer hohen Energie können nicht vollständig genutzt werden, da nur die Energie zum Anheben des Elektrons genutzt wird. Wellenlängen, die in der Nähe des Bandabstands liegen, können reflektiert werden oder es kommt zu einer Rekombination. Im Falle der Rekombination, fällt ein Elektron vom Leitungsband zurück ins Valenzband und gelangt nicht durch den elektrischen Verbraucher ([4] S.159 - S.160). Die genannten Effekte sind die größten Verlustfaktoren der Solarzelle und tragen maßgeblich zu dem niedrigen Wirkungsgrad einer Solarzelle bei (siehe Abbildung 2.1)([5] S.18).

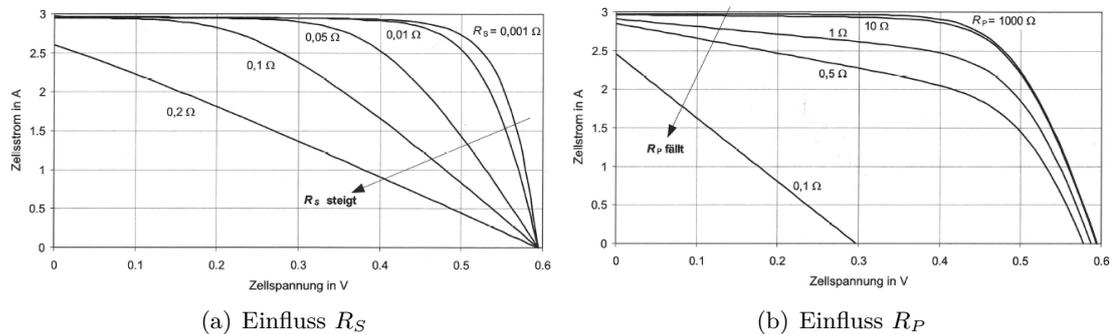
Abbildung 2.3: Einfluss von Serienwiderstand R_S und Parallelwiderstand R_P . Quelle: [4]

Die Abbildung 2.3(b) zeigt, dass eine deutliche Vergrößerung des R_P keinen großen Einfluss auf die erzeugte Leistung einer Solarzelle hat. In Abbildung 2.3(a) erkennt man, dass der Serienwiderstand R_S hingegen bereits bei nur geringer Erhöhung einen sehr starken Einfluss hat.

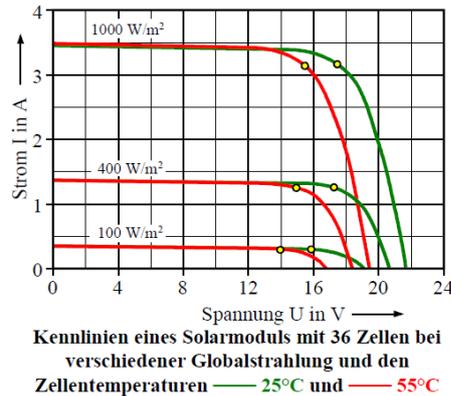
Abbildung 2.4: Einfluss von Einstrahlung und Temperatur auf ein Solarmodul. Quelle: [6]

In Abbildung 2.4 ist zu erkennen, dass umso mehr Leistung bereitgestellt wird, je größer die Einstrahlung ist. Eine starke Einstrahlung der Sonne hat jedoch auch eine erhöhte Umgebungstemperatur zufolge. Die erhöhte Temperatur der Module dämpft die bereitgestellte Leistung. Den Fall, dass eine hohe Einstrahlung und eine geringe Außentemperatur zusammentreffen, gibt es äußerst selten. Die in den Kennlinien eingezeichneten Punkte stehen für die maximale Leistung.

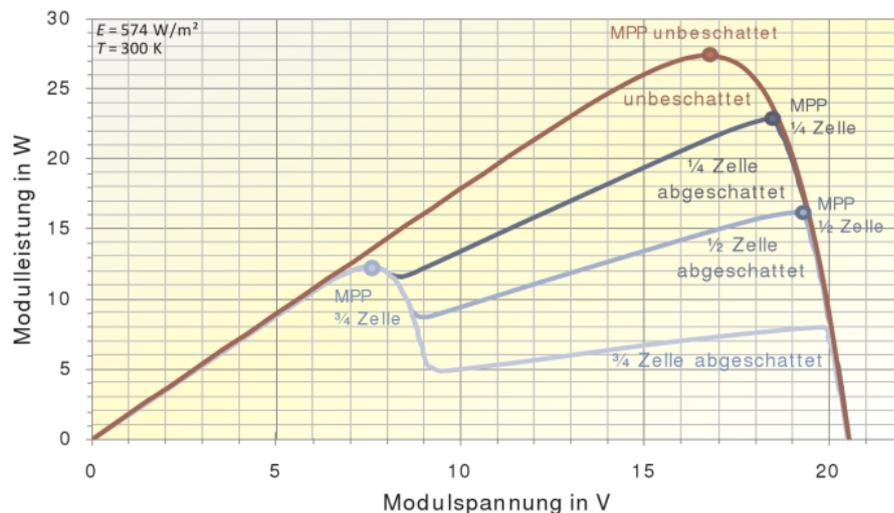
Abbildung 2.5: Teilverschattung Leistungskennlinie. Quelle: ([9] S.207)

An der Abbildung 2.5 erkennt man, dass im Fall der $\frac{3}{4}$ Verschattung eines Moduls, der Maximum Powerpoint nicht, wie bei gar keiner oder einer Verschattung bis zu einer Hälfte des Moduls, zwischen 15 V und 20 V liegt, sondern sich bei niedrigeren Spannungen befindet.

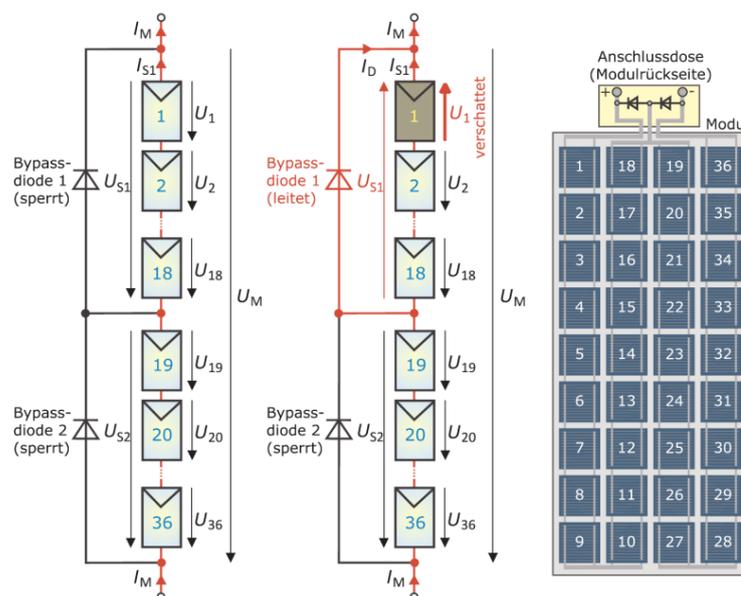
Abbildung 2.6: Aufbau eines mono- und polykristallinen Photovoltaik Moduls. Quelle: ([9] S.206)

In Abbildung 2.6 wird der Fall betrachtet, dass eine Zelle eines Zellstranges verschattet ist. Dadurch entsteht eine negative Spannung, die der Durchbruchspannung der Diode entspricht. In Folge dessen wird die Diode leitend und der Strom kann über diese fließen. Wenn die negative Spannung wieder aufgehoben ist, sperrt die Diode.

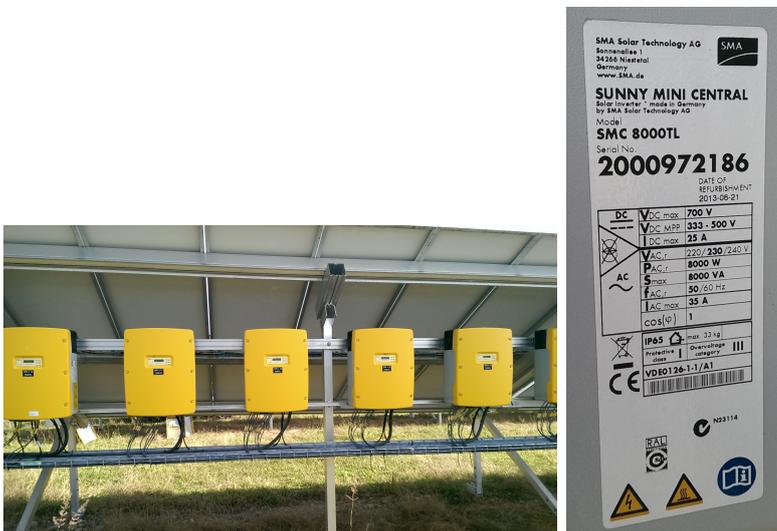
(a) Dezentraler Wechselrichter

(b) Typenschild dezentraler Wechselrichter

Dezentrale Wechselrichter sind im Vergleich zu zentralen Wechselrichter baulich kleiner und können wesentlich weniger elektrische Leistung umwandeln. Außerdem sind diese meist trafolos und dadurch nicht galvanisch getrennt.

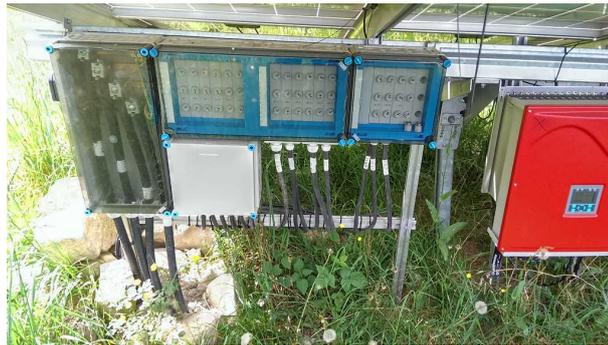
Abbildung 2.8: Hauptanschlusskasten. Quelle: (Eigenes Foto)

Die Leitungen der dezentralen Wechselrichter werden im Hauptanschlusskasten gesammelt und gebündelt. Der Hauptanschlusskasten ist mit einer Leitung, die einen großen Querschnitt hat, mit dem Trafo verbunden.

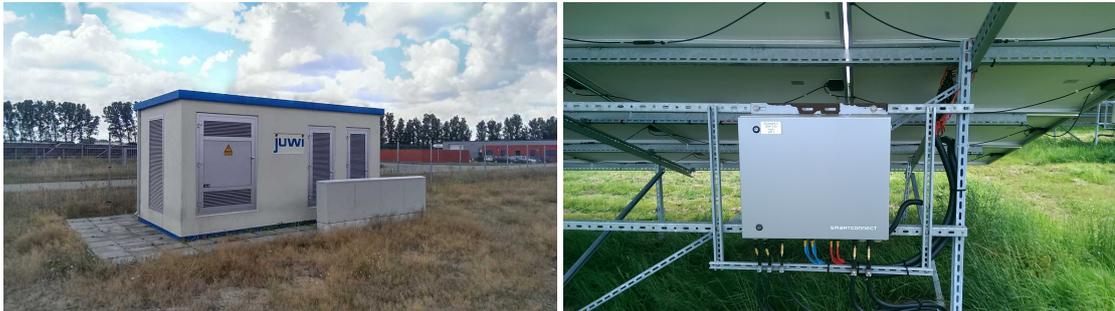
(a) Zentraler Wechselrichter

(b) Generatoranschlusskasten

Da die Strings im Generatoranschlusskasten gebündelt sind, befindet sich dort sowohl die Absicherung gegen Überströme mit Schmelzsicherungen als auch eine Strommessung der einzelnen Strings, die mit der Anlagenüberwachung verbunden ist.

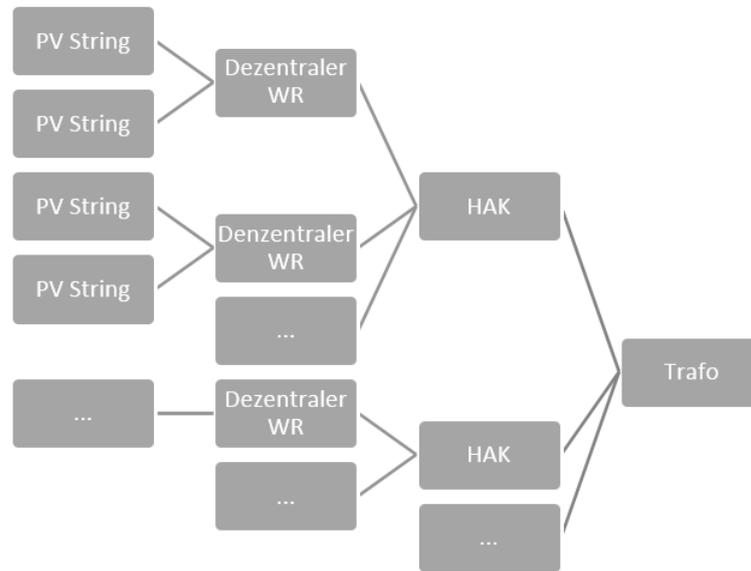
Abbildung 2.10: Aufbau eines Solarparks mit dezentralen Wechselrichtern. PV = Photovoltaik; WR = Wechselrichter; HAK = Hauptanschlusskasten; Trafo = Transformator. Quelle: (Eigene Grafik)

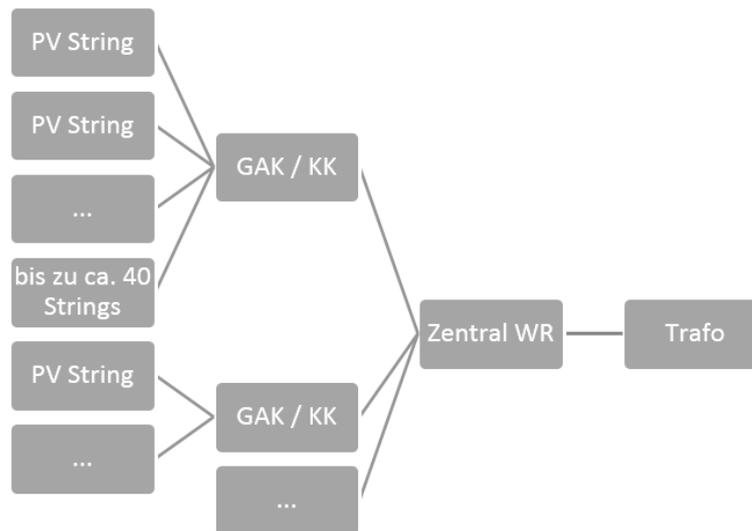
Abbildung 2.11: Aufbau eines Solarparks mit einem zentral Wechselrichter. PV = Photovoltaik; GAK = Generatoranschlusskasten; KK = Koppelkasten; WR = Wechselrichter; Trafo = Transformator. Quelle: (Eigene Grafik)

Durch den Aufbau mit zentralen Wechselrichtern, wird ein besserer Wirkungsgrad erzielt, als mit Dezentralen ([9] S.238). Der bessere Wirkungsgrad wird mit einer niedrigeren Ausfallsicherheit erkaufte, da bei einem Ausfall deutlich mehr Strings abgeschaltet sind. Auch bei Wartungsarbeiten am Wechselrichter können nicht bloß begrenzte Teile des Parks abgeschaltet werden (siehe Anhang 9.1).

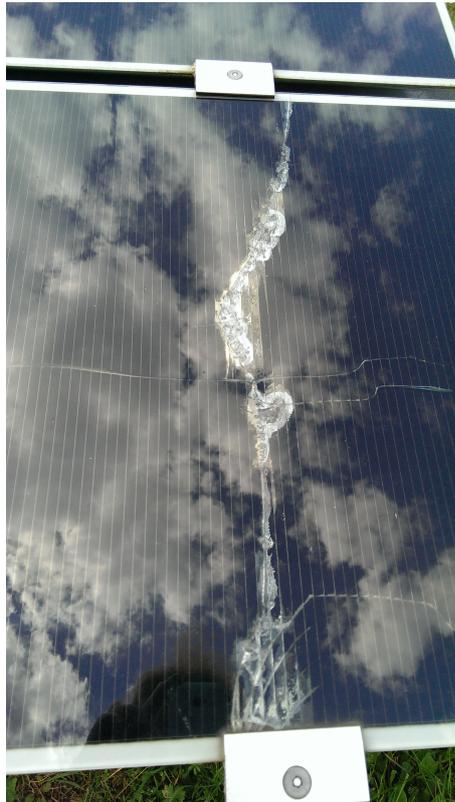
Abbildung 3.1: Glasbruch bei einer amorphen Siliziumzelle. Quelle: (Eigenes Foto)

Ein Photovoltaikmodul ist vor äußeren Einflüssen durch eine Glasscheibe getrennt. Sie soll die elektrischen Komponenten vor allem vor Wassereintritt und Staub schützen ([1] S.121). Glasbrüche können unter anderem durch fehlerhafte Montage, Hagelschlag oder Vandalismus entstehen ([10] S.11). Auf der Abbildung 3.1 ist ein Glasbruch gezeigt, in dessen Folge Wasser ins Modul eintritt.

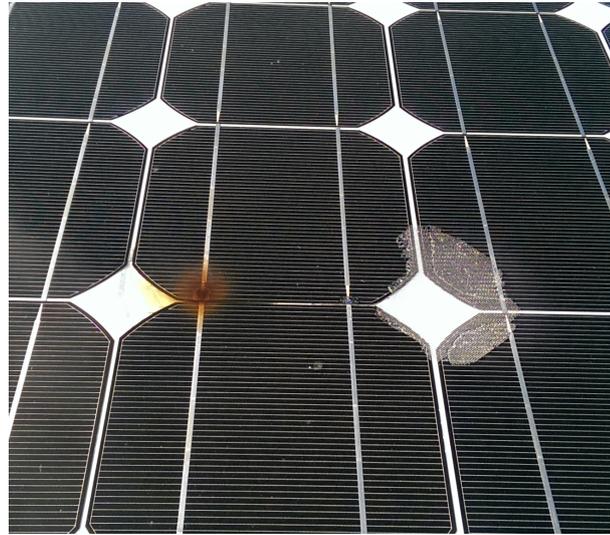
Abbildung 3.2: Links befindet sich ein Hotspot, rechts eine Delamination. Quelle: (Eigenes Foto)

Wenn eine Zelle aufgrund von Verschattung weniger Strom produziert, als die Restlichen im Modul, wird diese Zelle zum Verbraucher, da sie den überschüssigen Strom in Wärme umwandelt. Das hat zur Folge, dass sich die Zelle aufheizt und den Strom der produziert wird, durch die Serienschaltung, auf den minimalsten Wert begrenzt. Die Aufgabe einer Bypassdiode ist es, dies zu verhindern. In der Abbildung 3.2 ist links im Bild ein solcher Hotspot zu erkennen. Durch die Hitze wurde die Zelle zerstört und hat die rückseitige Folie deformiert, wodurch es zu einem Feuchtigkeitseintritt kam. Hotspots werden durch funktionierende Bypassdioden verhindert.

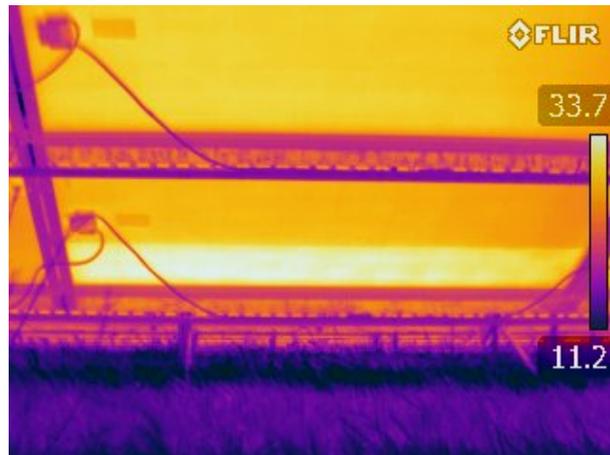
Abbildung 3.3: Thermografie eines ausgefallenen Zellstranges. Quelle: (Eigenes Foto)

Abbildung 3.3 zeigt den Ausfall eines Zellstranges. Der erwärmte Zellstrang kann seine elektrische Energie nicht abführen und erwärmt sich im Vergleich zum restlichen Modul.

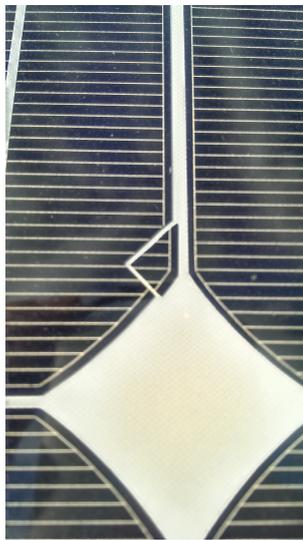
Abbildung 3.4: Zellbruch. Quelle: (Eigenes Foto)

Ein Zellbruch entsteht durch mechanische Belastung. Diese kann schon während der Produktion, beim Transport oder bei der Montage entstehen. Auch während des Betriebs können durch hohe Schneelasten Zellen brechen ([10] S.16). In Abbildung 3.4 ist zu

erkennen, dass ein Zellbruch unabhängig von einem Glasbruch ist. Durch den Bruch ist ein Teil der Zelle nicht mehr elektrisch mit der restlichen Zelle verbunden und somit aus dem Stromkreis ausgeschlossen.

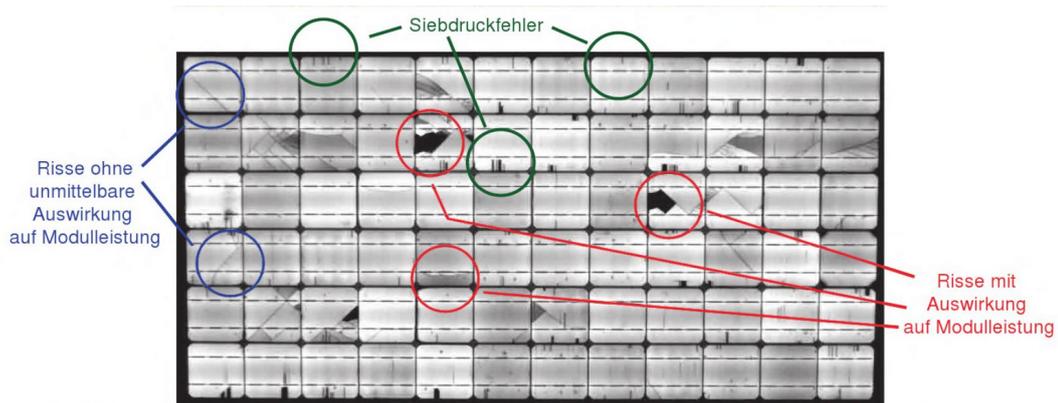
Abbildung 3.5: Elektrolumineszenz Aufnahme der Mikrorisse eines Moduls, das unsachgemäß transportiert wurde. Quelle: ([12] S.233)

jedoch nicht zwingend ein Defekt, der zu einer Leistungsreduzierung führen muss. Dies wird anhand der Abbildung 3.5 deutlich. Die hellen Bereiche zeigen, dass die Zellen aktiv sind, obwohl sie einen Riss haben. Mikrorisse stellen somit lediglich eine Vorbelastung der Zelle dar ([12] S.232 - S.233) [1].

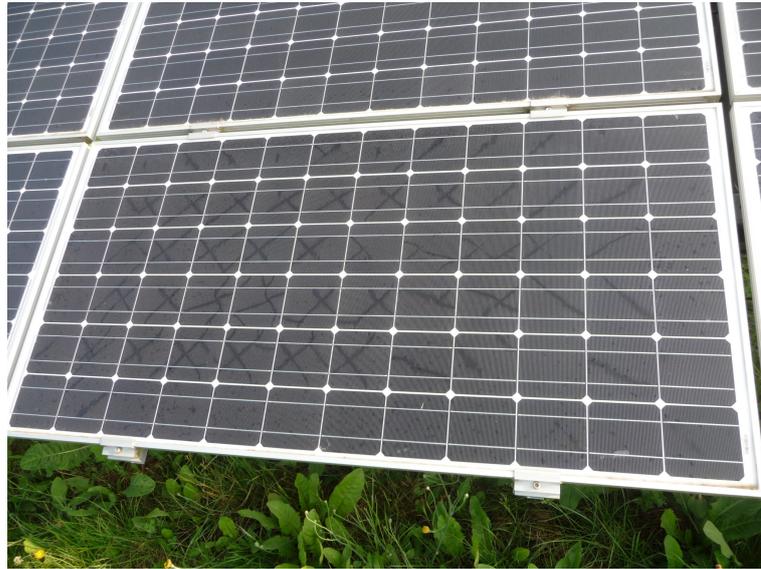
Abbildung 3.6: Schnecken Spuren auf einem monokristallinen Photovoltaikmodul. Quelle: (Eigenes Foto)

Ob Mikrorisse der Auslöser für Schnecken Spuren sind, ist nicht klar. Schnecken Spuren treten zwar immer dort auf, wo Mikrorisse sind, allerdings führen nicht alle Mikrorisse zwangsläufig zu Schnecken Spuren ([5] S.125). Auf der Abbildung 3.6 erkennt man, dass das gleiche Modul unterschiedlich stark betroffen sein kann.

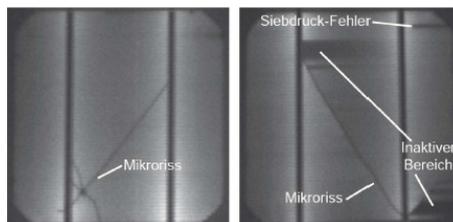
Abbildung 4.1: Elektrolumineszenzaufnahme. Quelle: ([1] S.232)

Auf der Abbildung 4.1 kann man erkennen, dass ein Mikroriss nicht unbedingt zu einer Leistungsreduzierung führen muss. Die Stellen um den Mikroriss erscheinen nicht dunkel, sind somit aktiv und funktionieren ([1] S. 232).

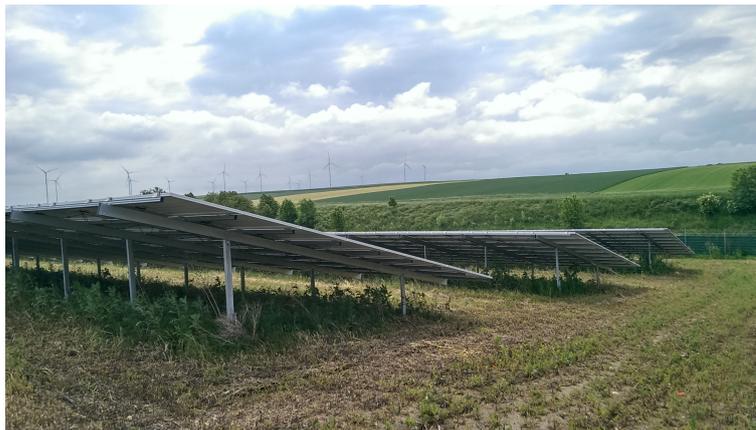
Abbildung 4.2: Unterkonstruktion Photovoltaikmodule. Quelle: (Eigenes Foto)

Die Kennlinienmessung zur Bestimmung des R_S und R_P ist aufgrund der eingeschränkten Erreichbarkeit der einzelnen Module nicht durchführbar (siehe Abbildung 4.2).

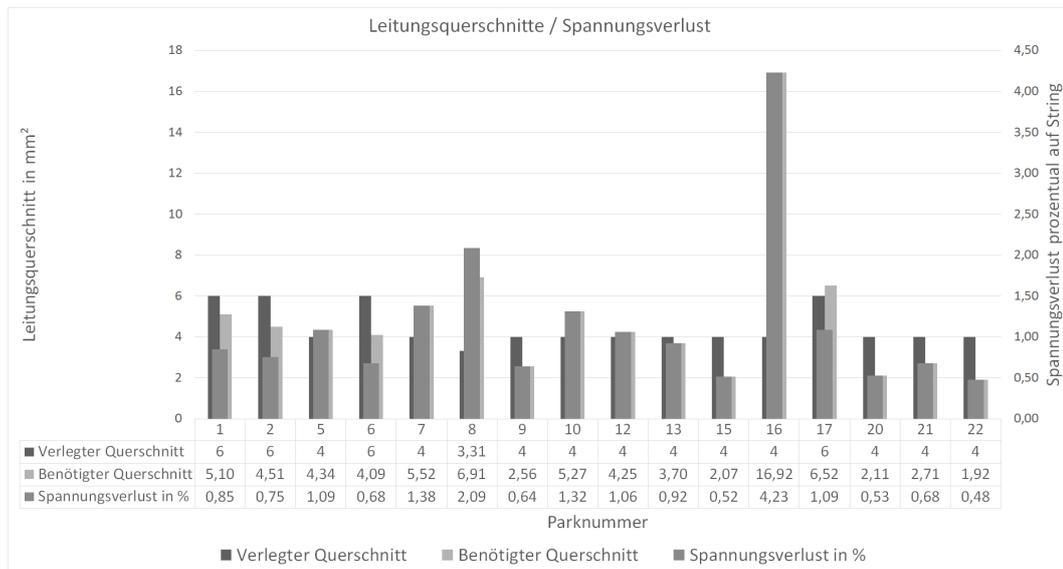
Abbildung 6.1: Leitungsquerschnitte und Spannungsabfälle im jeweiligen Park

Auf der Abbildung 6.1 sind die jeweils benötigten Querschnitte der Stringleitungen in hellgrau, die tatsächlichen verlegten Leitungen in schwarz und der prozentuale Spannungsabfall betrachtet auf den jeweiligen String der Leitung in dunkelgrauen Balken dargestellt. Bei Park 1, 2, 6, 9, 13, 15, 20, 21 und 22 sind die Leitungen richtig dimensioniert. Dies hat zur Folge, dass der prozentuale Spannungsabfall auf Leitung gering ist. Park 5, 7, 10, 12, 17 sind nah an den 1% und können vernachlässigt werden, da für die Berechnung der Fall des Standard Test Conditions genommen wurde. Dieser tritt aufgrund der niedrigen Zelltemperatur äußerst selten ein.

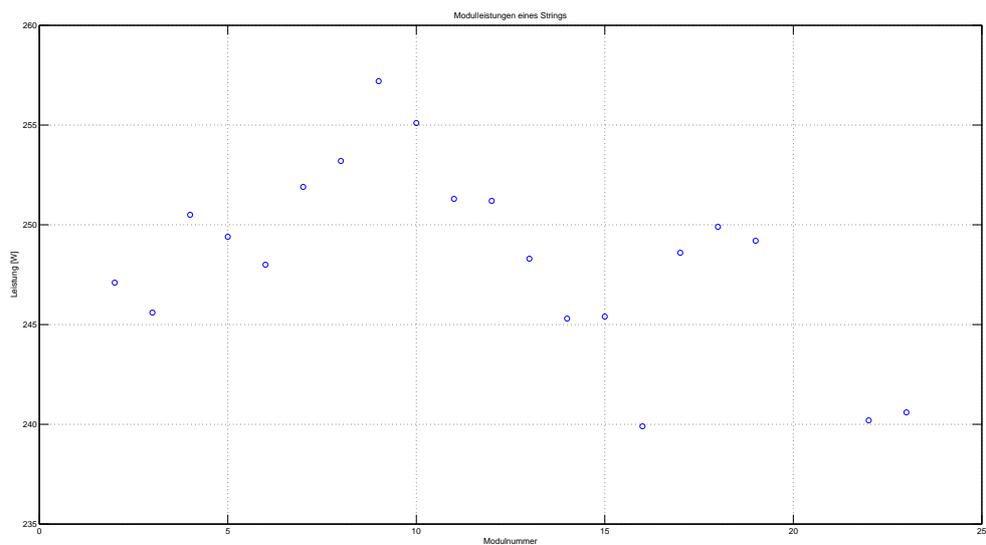
Abbildung 6.2: Messwerte ohne Ausreißer

Abbildung 6.2 zeigt die Messwerte ohne Ausreißer. Als Ausreißer wurden Leistungen gewählt die die Leistungstoleranz des Herstellers überschritten hatten. Alle Messungen wurden auf STC umgerechnet. Die Abbildung zeigt, dass jedes Modul eine andere

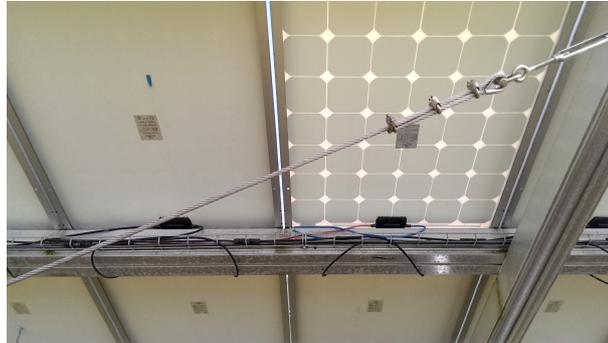
Abbildung 6.3: Ein String mit unterschiedlichen monokristallinen Modulen. Quelle: (Eigenes Foto)

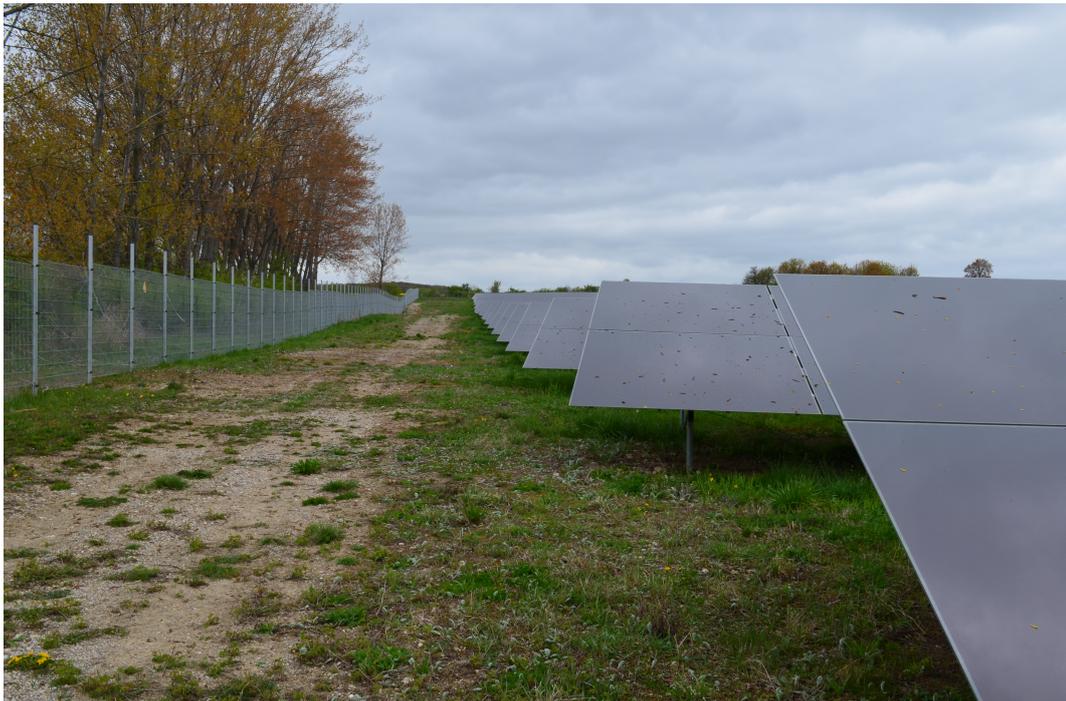
Abbildung 6.5: Bäume angrenzend an Solarpark. Quelle: (Eigenes Foto)

Ein Problem, das bei der Begehung der Parks, zusätzlich zu den in der Literatur beschriebenen Fehlern entdeckt werden konnte, ist die Verschattung der Module. Durch eine Verschattung fällt weniger Licht auf das Modul und die Leistung wird eingeschränkt. In 3 Parks wurden Module durch angrenzende Bäume verschattet. Zusätzlich zum Schattenwurf kommt es zu einem Abwerfen der Blätter auf die Module, wodurch es zu einer dauerhaften Verschattung kommt. Auf Abbildung 6.5 erkennt man, dass die

Blätter von den Umliegenden Bäumen, auf den Dünnschichtmodulen liegen. Ein Solarpark hatte Modulhalterungen, die einen Schattenwurf an den Modulen hervorruft. Auch das ist auf eine mangelhafte Planung zurückzuführen.

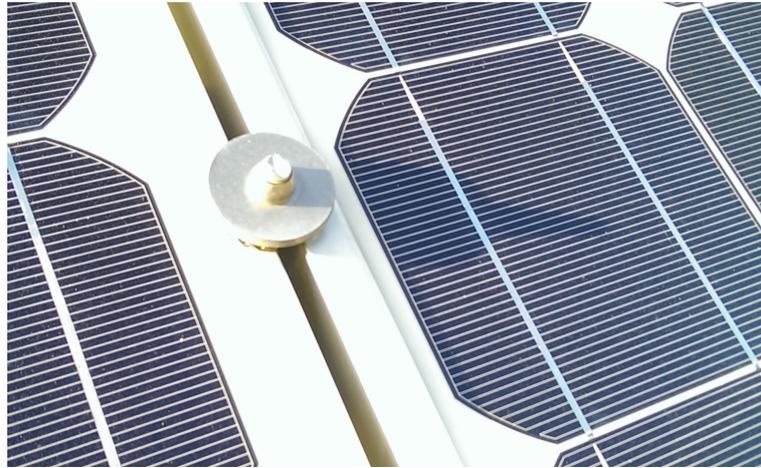
Abbildung 6.6: Modulhalterung verschattet Solarzelle. Quelle: (Eigenes Foto)

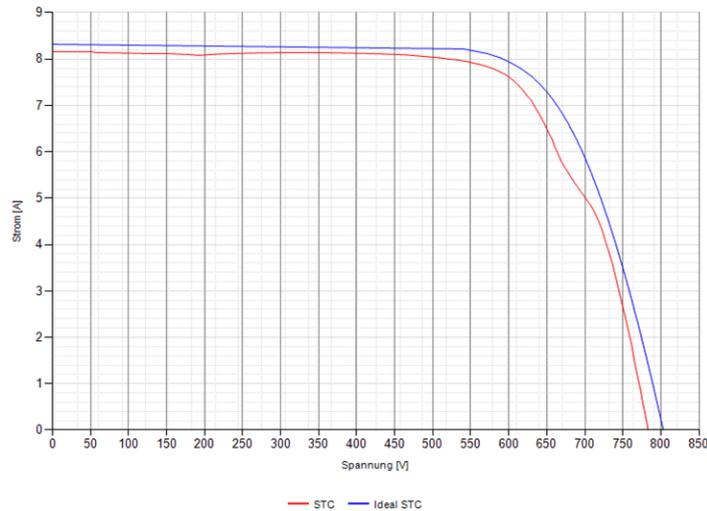
Abbildung 6.7: Kennlinie Polykristallinmodul mit Bruch im String

Leistung liegt auf den gesamten String betrachtet bei unter 10%. Diese Reduzierung ist an Abbildung 6.7 an dem leichten Knick der roten Kennlinie bei 650V und dem geringen Verlauf der Spannung zu sehen. Die blaue Kennlinie repräsentiert die Hersteller Kennlinie des Polykristallinmodulstrings. Beide Kennlinien sind auf STC umgerechnet, um eine Vergleichbarkeit zu geben.

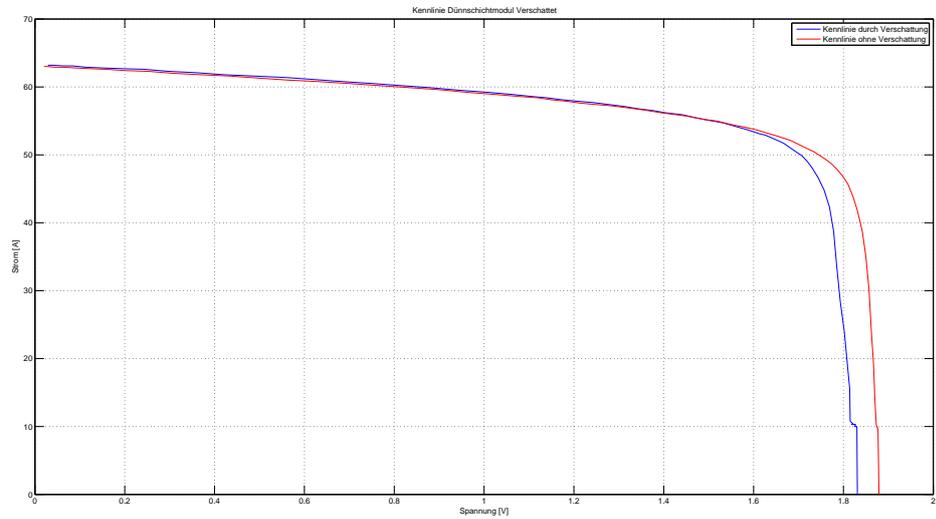
Abbildung 6.9: Verschattung bei Dünnschichtmodul

zierte Leistung bei einer Verschattung nicht stark. Messungen an beiden Modultypen ergaben, dass Dünnschichtmodule eine Reduktion von 1,7% (1,5 W) aufweisen (siehe Abbildung 6.9), während mono und polykristalline Module bei dem gleichen Verschattungsobjekt 2,63% (4,13 W) weniger produzieren (siehe Abbildung 6.10). Da es sich bei dem Verschattungsobjekt um einen Grashalm handelte, reichte das Ausmaß an Verschattung nicht aus, um bei dem untersuchten monokristallinen Modul die Bypassdiode auszulösen. Die Ergebnisse zeigen, dass bereits ein einfacher Grashalm ausreicht, um die Leistung zu reduzieren.

Alle Kennlinien der Abbildungen 6.9 und 6.10 wurden auf STC umgerechnet um eine Vergleichbarkeit zu ermöglichen.

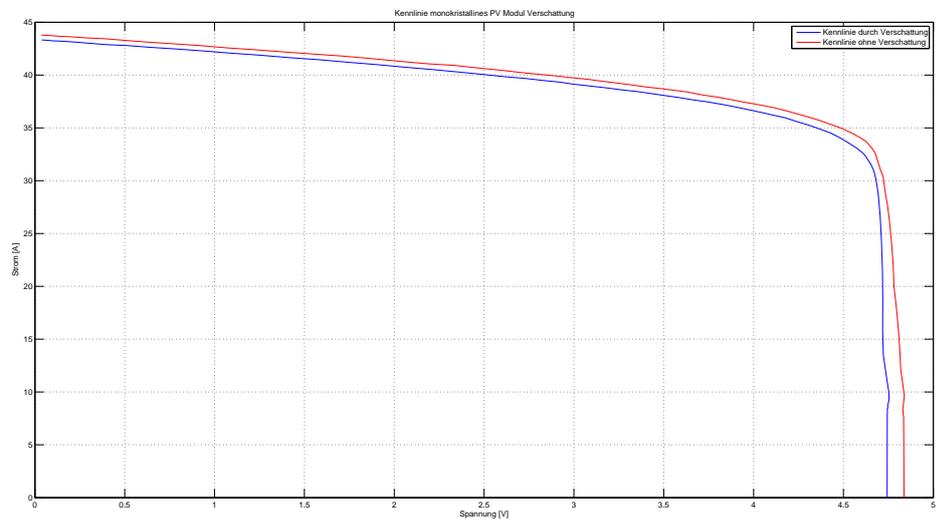
Abbildung 6.10: Verschattung bei monokristallinen Modul

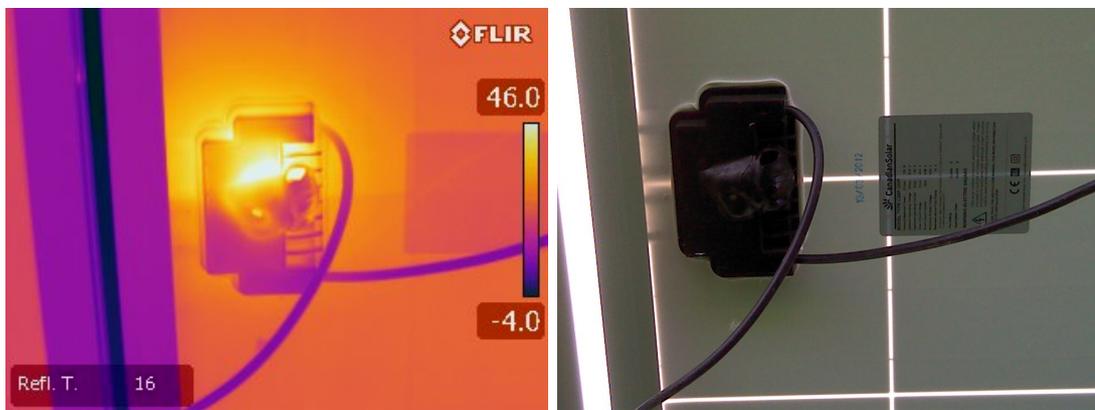
(a) Defekte Bypassdiode thermografiert

(b) Defekte Bypassdiode Digitalfoto

Defekte Bypassdioden konnten fast nur mit der Thermografiekamera gefunden werden. Da die Kamera nur in zwei Parks eingesetzt werden konnte, wurden insgesamt nicht viele entdeckt. In Park 2 konnte festgestellt werden, dass wenn in einem String eine Diode defekt war, meist mehr defekte Dioden gefunden werden konnten. Dies könnte auf einen Chargenfehler oder einen Blitzschlag zurückzuführen sein.

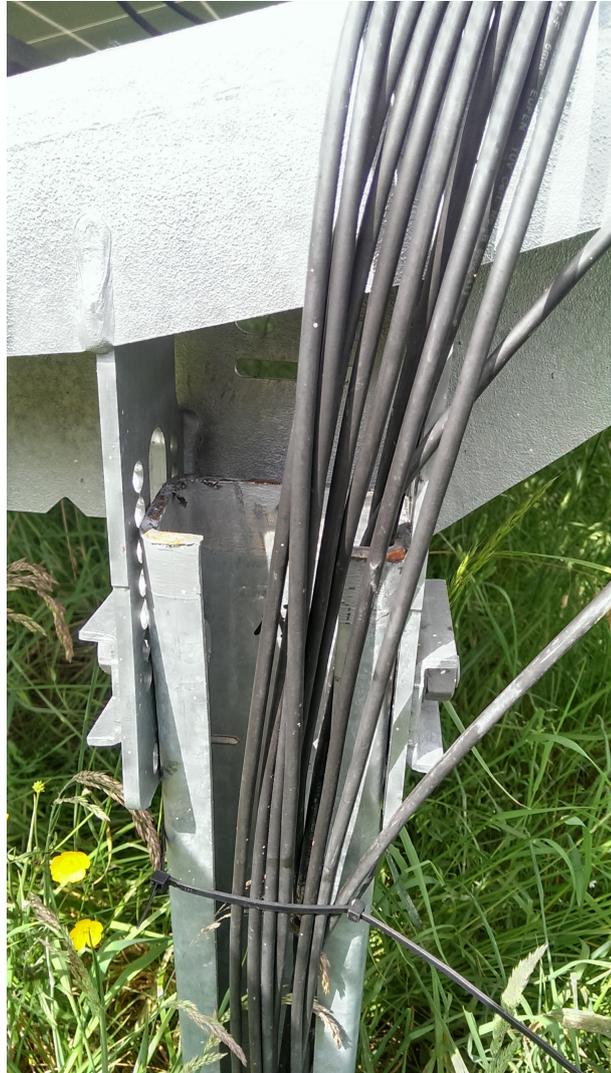
Abbildung 9.3: Fehlerhafte Leitungsverlegung Quelle: (Eigenes Foto)

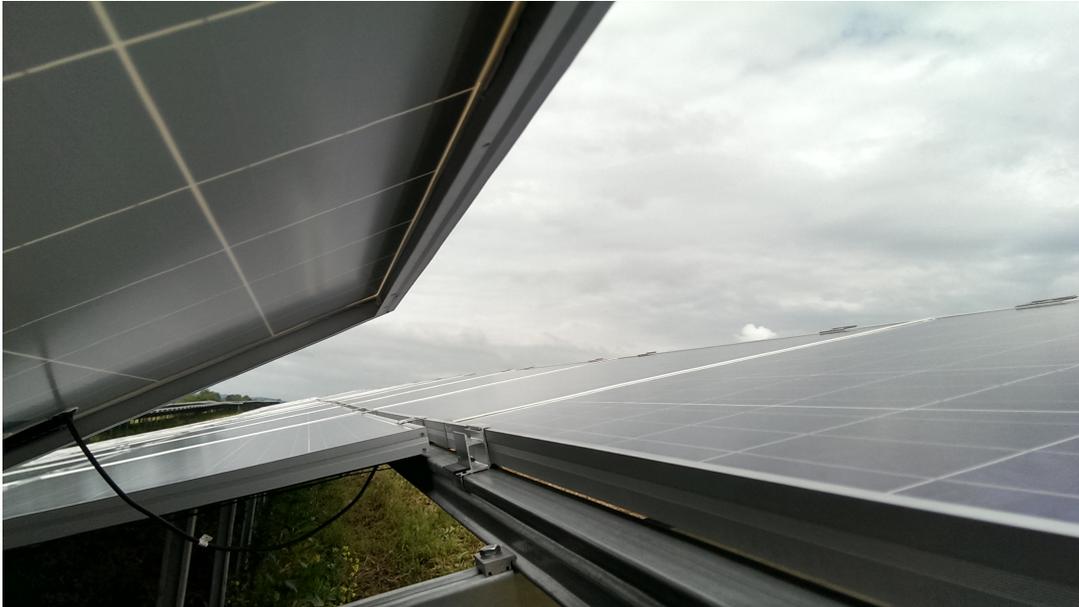
Abbildung 9.4: Fehlerhafte Modulhalterung Quelle: (Eigenes Foto)

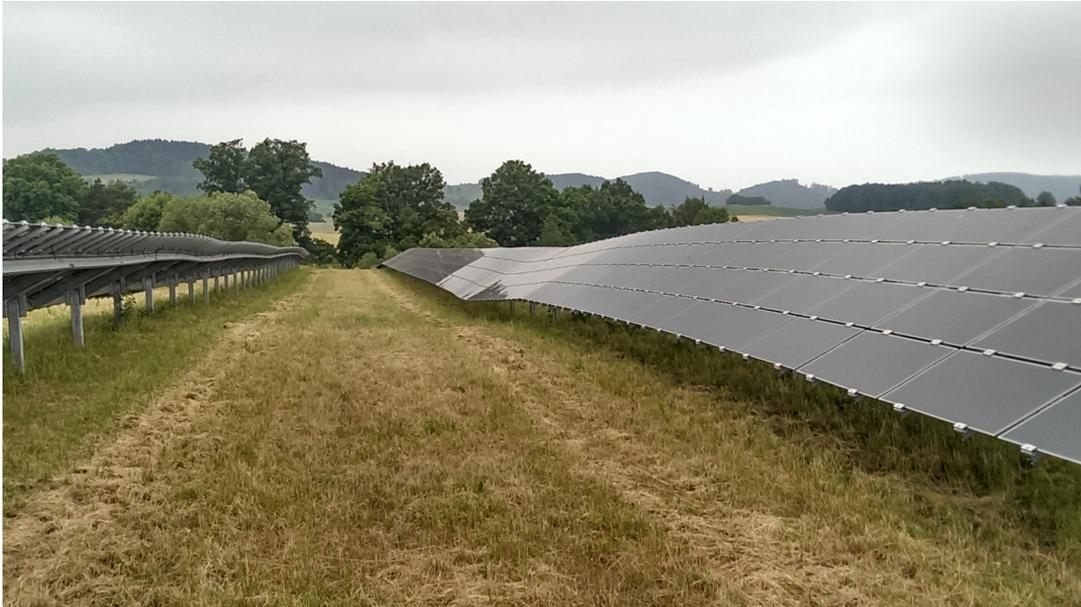
Abbildung 9.5: Fehlerhafte Unterkonstruktion Quelle: (Eigenes Foto)
