Hochschule für Angewandte Wissenschaften Hamburg
Hamburg University of Applied Sciences

Masterarbeit

Analyse von reinfiltrierten Schäden in Faserverbundkunststoffen

Analysis of re-infiltrated impact damages in fiber reinforced plastic materials

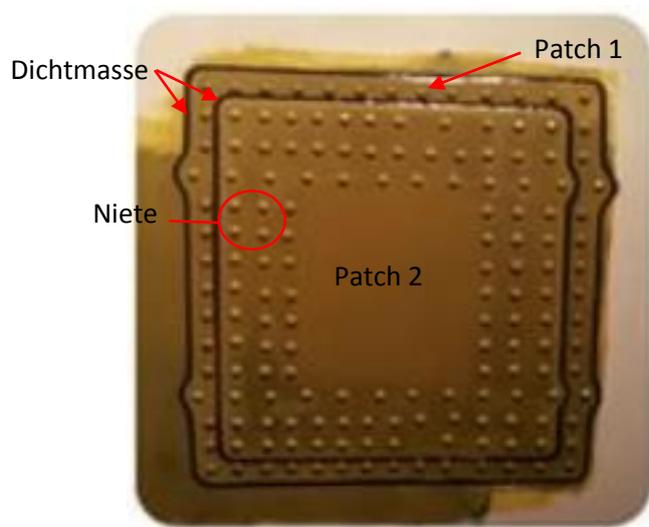
Abbildung 1: typische Reparatur einer Beschädigung am Flugzeug mittels zweier übereinander gelegter Patches, welche auf die Außenhaut aufgenietet sind [3].

Die Reparatur von Faserverbundkunststoffen erfordert nach wie vor einen hohen zeitlichen, organisatorischen und nicht zuletzt finanziellen Aufwand. Obwohl es aufgrund der zahlreichen Möglichkeiten, wie eine Beschädigung entstehen kann, ebenso viele Schadensbilder gibt, wird häufig auf dieselbe Reparaturmethode zurückgegriffen. Ein wichtiger Grund für dieses Vorgehen ist die gute Vorhersagbarkeit der mechanischen Eigenschaften dieser Methode. Üblicherweise wird dabei ähnlich vorgefahren, wie es bereits seit Jahrzehnten bei Aluminiumstrukturen gängige Praxis ist. Die beschädigte Stelle wird zuerst herausgefräst, um späteres Risswachstum zu vermeiden. Anschließend wird ein Reparaturpatch über die beschädigte Stelle gelegt und mit Nieten formschlüssig befestigt (siehe Abb. 1).

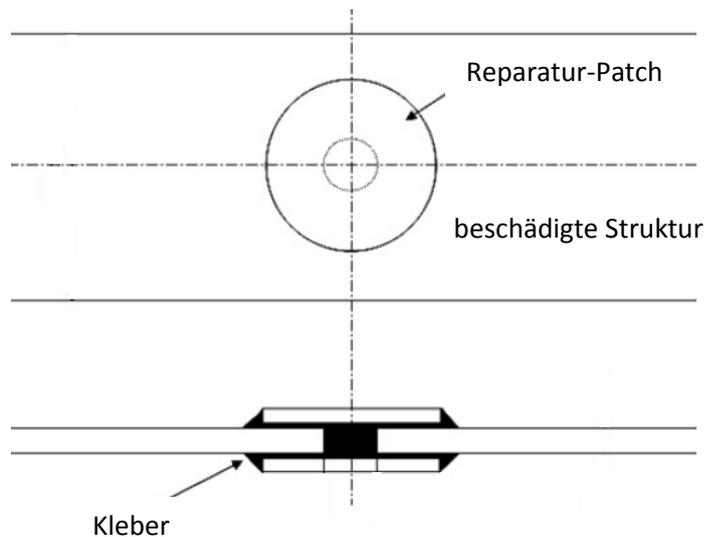
Abbildung 2: Ausschnitt einer beschädigten Struktur, die mit einem aufgeklebten Patch repariert wird [4].

Die harten Reparaturpatches bestehen ebenfalls aus einzelnen Faserlagen, die jedoch vor der Reparatur gefertigt werden. Das im Vorfeld ausgehärtete Reparaturpatch wird dann mit der beschädigten Struktur verklebt oder vernietet. Dieses Verfahren ist einfacher in der Anwendung. Der Vorteil der weichen Patches liegt in der individuellen Anpassung des Lagenaufbaus und damit auch in der Dicke, die entsprechend der Beschädigung gewählt werden können. Eine konstante Reparaturqualität ist hier allerdings schwieriger zu gewährleisten [4]. Dies liegt vor allem an der Harzanbindung zwischen dem Patch und der ursprünglichen Struktur, da das Harz an der Schnittstelle die Funktion des Klebers erfüllen muss. In beiden Fällen wird das Reparaturpatch auf die Struktur aufgesetzt und nicht durch vorheriges Ausfräsen in die Struktur eingelassen (siehe Abb. 2).

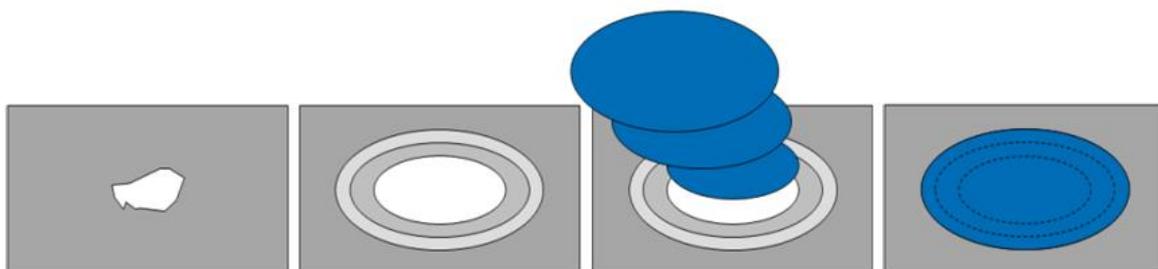
Abbildung 3: Der beschädigte Bereich wird schichtweise abgetragen. Anschließend wird das Reparaturpatch erstellt und mit der Schäftung verklebt [5].

Eine weitere Möglichkeit zur Reparatur bietet die sogenannte Schäftung. Dabei wird die beschädigte Stelle schichtweise abgetragen, sodass eine kegelförmige Kontur entsteht. Anschließend wird ein Reparaturpatch in die abgetragene Stelle eingesetzt und verklebt (siehe Abb. 3). Diese Methode ist für weiche und harte Reparaturpatches geeignet. Durch die Schäftung wird das Reparaturpatch in die Struktur eingelassen, was aus aerodynamischer Sicht in luftumströmten Bereichen von Vorteil ist, da die Strömung kaum beeinträchtigt wird. Außerdem wird kein zusätzliches Gewicht erzeugt. Allerdings erfordert diese Reparatur einen sehr hohen Aufwand. Beim Herausfräsen der Beschädigung muss sehr genau gearbeitet werden, da die Übergänge der einzelnen Schichten nur schwer zu erkennen sind. Beim Einlegen der einzelnen Schichten des Reparaturpatches muss darauf geachtet werden, dass die Faserorientierung dem Lagenaufbau der beschädigten Struktur entspricht und diese in ihrer Zielposition fixiert werden. Diese Arbeiten erfordern dementsprechend hochwertiges Werkzeug und qualifiziertes Personal. Die Durchführung der Reparatur obliegt ausschließlich zertifizierten Instandhaltungseinrichtungen; die Dauer des gesamten Reparaturprozesses, in der das Flugzeug am Boden bleiben muss, ist verhältnismäßig lang.

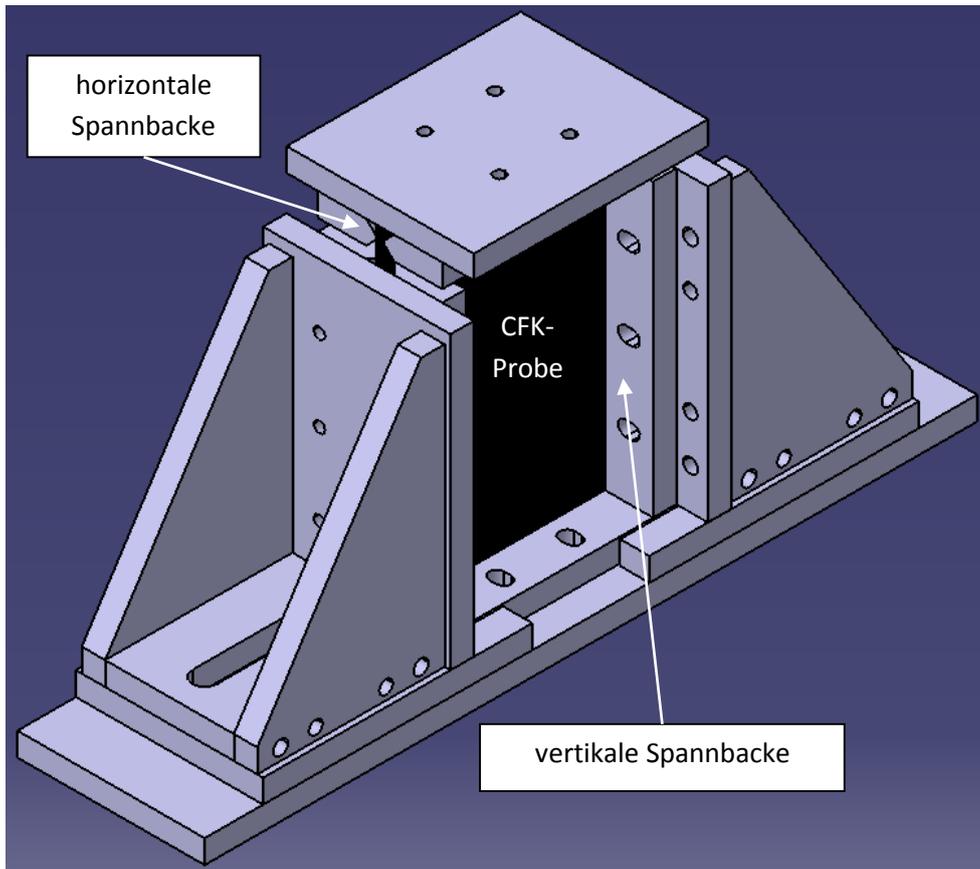
Abbildung 7: Druckvorrichtung (grau) aus Stahl mit eingelegter CFK-Probeplatte (schwarz).

In Abbildung 7 ist die konstruktive Umsetzung der Druckvorrichtung dargestellt. Das Halbzeug der Druckvorrichtung ist ein Baustahl mit der Bezeichnung S 235 JRC+C. Die Einzelteile werden miteinander verschraubt, sodass sie sich unter den hohen Druckkräften nicht zueinander verschieben können. Die Befestigung der Spanbacken zur Lagerung der Probe ist so konstruiert, dass auch unterschiedliche Laminatdicken berücksichtigt werden können (theoretisch zwischen 0 mm und 6 mm). Um eine gelenkige Lagerung der Platte zu ermöglichen, wird die Kontaktstelle zwischen der Spanbacke und der Probe als 1 mm breiter Linienkontakt konstruiert. Um den freien Bereich der Probe, auf den keine Randbedingungen wirken, möglichst gering zu halten, empfiehlt sich eine Probenlänge von 148 mm. Die Plattenbreite kann zwischen 60 mm und 100 mm variiert werden.

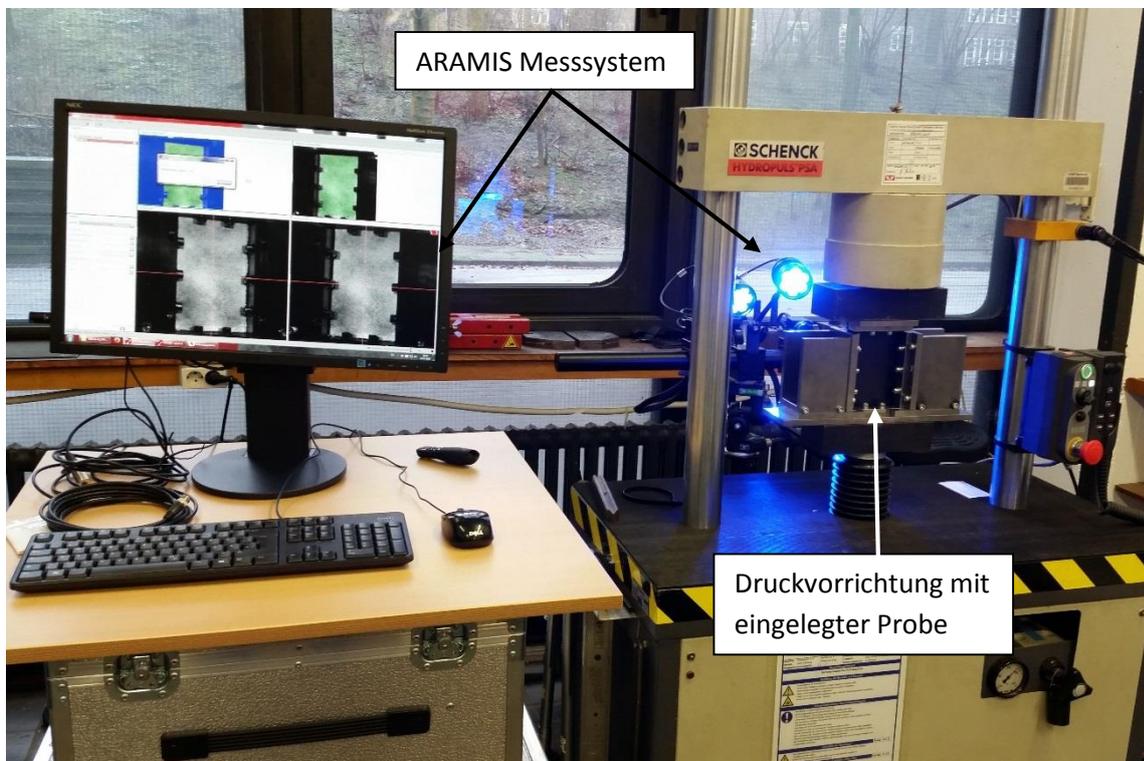
Abbildung 8: Prüfstand mit CAI-Druckvorrichtung und optischem Messsystem zur Aufzeichnung der Verformung.

Die Auflösung der Kamera beträgt 2448 x 2050 Pixel und kann eine maximale Rate von bis zu 29 Bildern pro Sekunde aufzeichnen [9]. Das erste aufgenommene Bild gibt den unverformten Zustand der Probe an. Während des Versuchs erfolgen kontinuierlich weitere Aufnahmen. Die Software vergleicht die digitalen Aufnahmen miteinander und berechnet daraus die Verschiebung und Verformung der Objektmerkmale. Anschließend können diese Daten ausgewertet und mit der Finite Elemente Simulation verglichen werden.

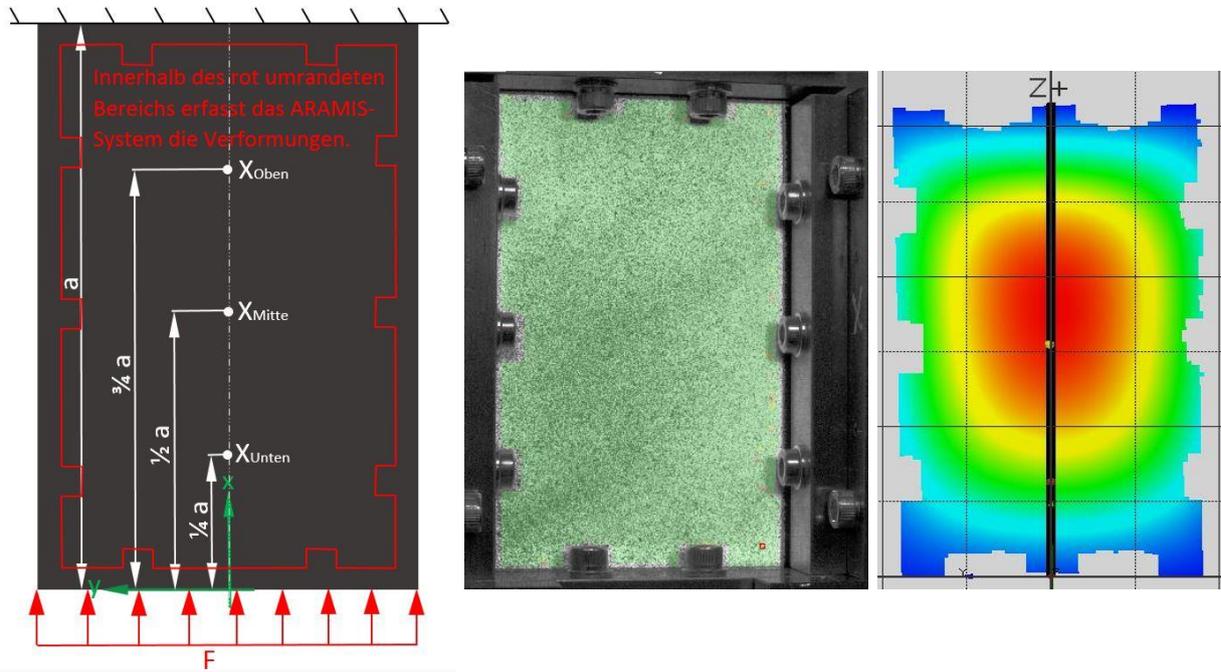
Abbildung 10: Darstellung des Koordinatensystems und Vermaßung der drei Messpunkte (links). Nur der rot umrandete Bereich kann vom ARAMIS-System erfasst und mit Facetten zur Auswertung belegt werden (links/mitte). Dementsprechend wird der Nullpunkt eines Schnittes auf den Rand des Facettennetzes gelegt (rechts).

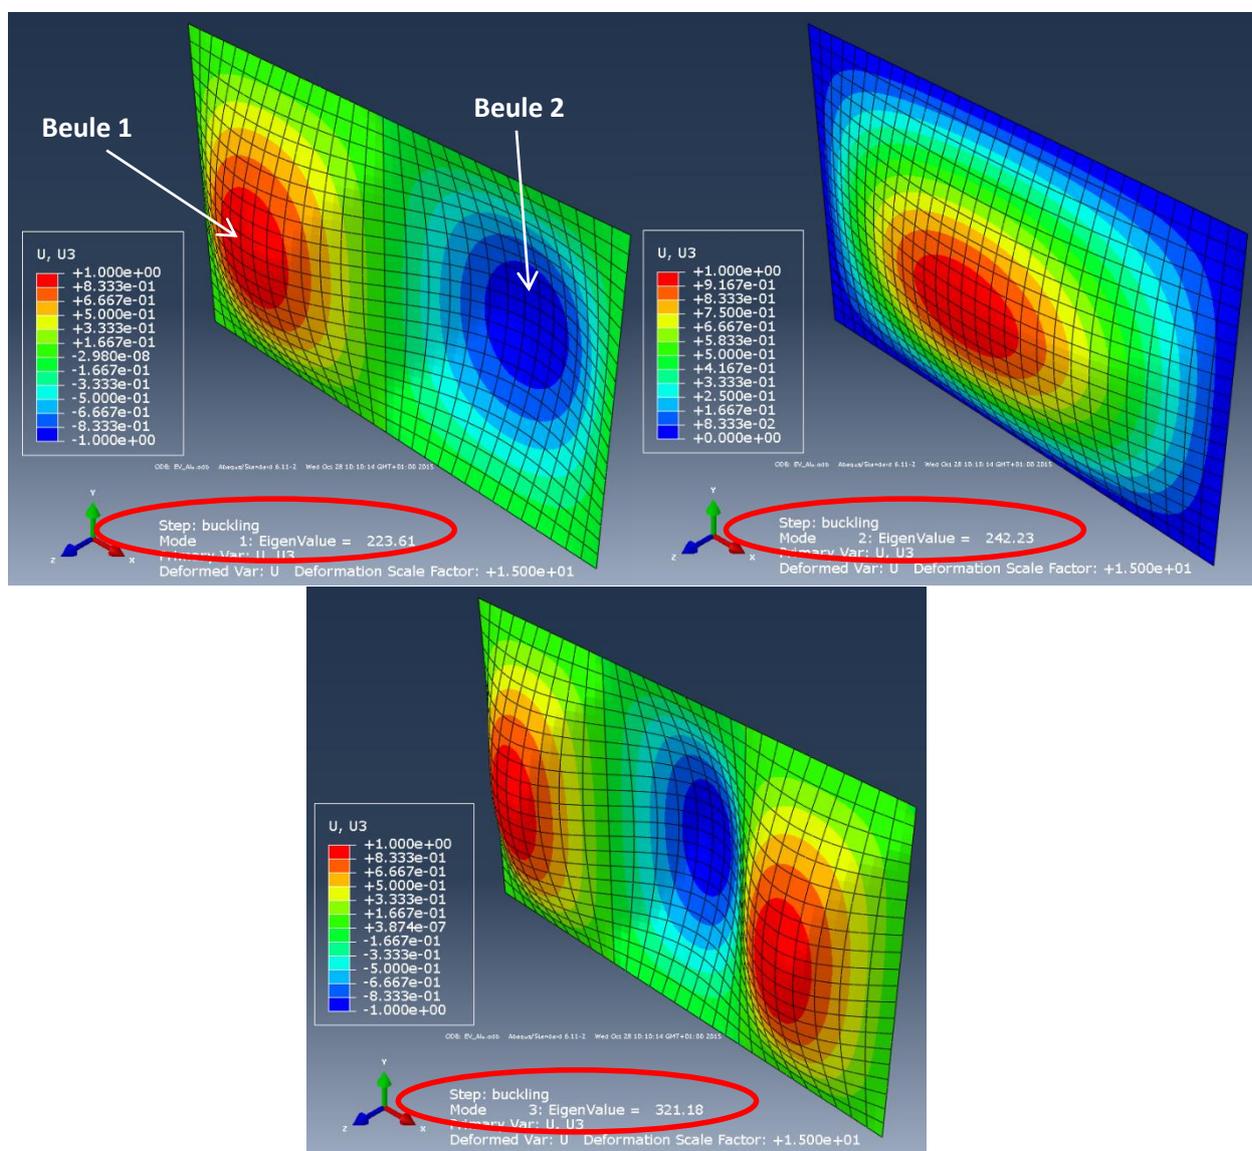
Abbildung 11: 1. - 3. Eigenform der Aluminiumplatte mit den dazugehörigen Eigenwerten (rot umrandet).

Die erste Eigenform entsteht bei einer kritischen Last von 22,137 kN und bildet dabei zwei Halbwellen in Längsrichtung aus (Abb. 11 oben links). Wird die Last ein wenig erhöht, entsteht die zweite Eigenform bei 23,981 kN. Die Platte bildet dabei nur eine Halbwelle in Längsrichtung aus (Abb. 11 oben rechts). Die dritte Eigenform entsteht bei einer kritischen Last von 31,797 kN und bildet drei Halbwellen aus. Der erste und der zweite Eigenwert unterscheiden sich um weniger als 2 kN während zwischen dem zweiten und dritten Eigenwert bereits fast 10 kN liegen. Daher ist es im Versuch wahrscheinlich, dass sich entweder die erste oder die zweite Eigenform bilden wird. Dies ist vermutlich stark abhängig von der Imperfektion der Probe.

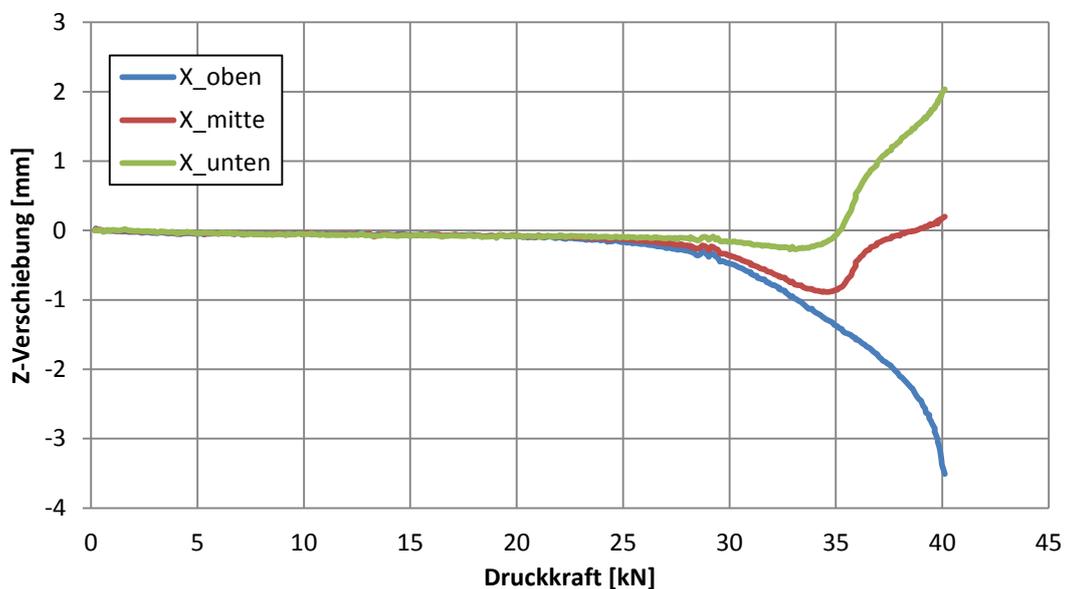
Abbildung 14: Kraft-Verschiebungs-Kurve der drei Messpunkte aus dem CAI-Versuch.

Die Auslenkung der drei Messpunkte in Z-Richtung ist in Abbildung 14 über der Druckkraft dargestellt. Der Punkt, an dem die drei Kurven auseinanderlaufen, markiert auf der Abszisse die kritische Druckkraft. Für die Aluminiumplatte liegt der Wert der kritischen Druckkraft in diesem Versuch zwischen 25 kN und 29 kN. Die kritische Druckkraft in der Berechnung liegt bei ungefähr 22 kN und damit deutlich geringer als die Werte im CAI-Test. Wie bereits in Kapitel 2.2 gezeigt, kann dafür die Lagerung der Probe verantwortlich sein. Eine feste Einspannung der Druckränder würde deutlich höhere Beullasten produzieren als eine gelenkige Lagerung. Um einen Eindruck der tatsächlichen Randbedingungen im CAI-Test zu erhalten, wird die Auslenkung der Probe in Z-Richtung an einzelnen Schnitten untersucht, die in Kapitel 2.5 definiert sind.

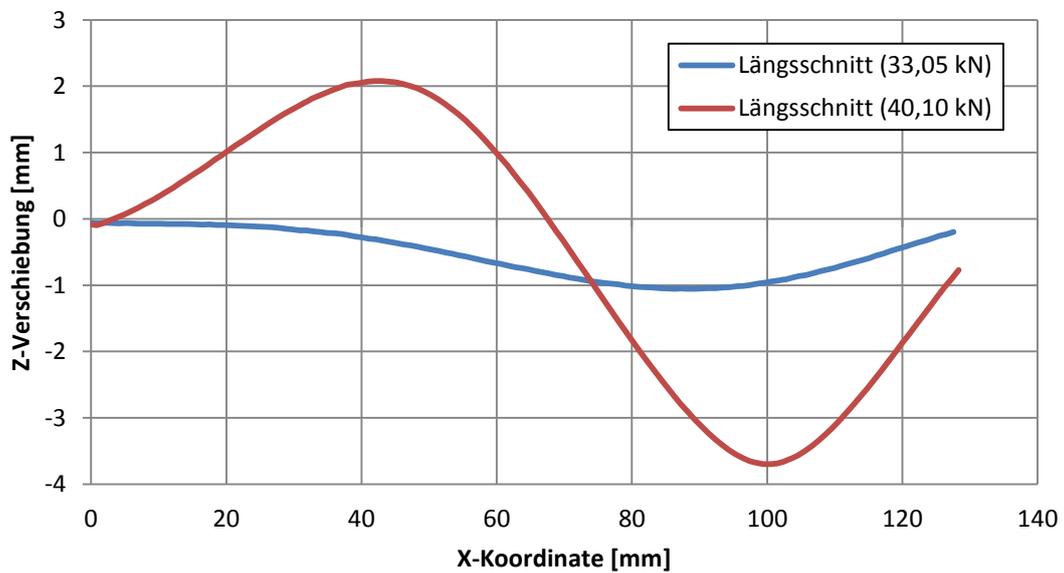
Abbildung 15: Plattenauslenkung der Probe entlang eines Schnitts durch die Mitte (parallel zur X-Achse) für unterschiedliche Druckkräfte.

Die Beulformen der Aluminiumprobe werden auf diese Weise für die Druckkräfte 33,05 kN und 40,1 kN analysiert und sind in den Abbildungen 15 und 16 dargestellt. Der erste Schnitt bei 33,05 kN zeigt, dass das untere Plattenende sich nicht frei um die Y-Achse drehen kann, sondern eher eingespannt wird. Erst bei weiterer Erhöhung der Druckkraft ändert sich die Lagerung plötzlich und das untere Plattenende verdreht sich. Die Auslenkung der Probe für die drei Schnitte parallel zur Y-Achse ist in Abbildung 16 dargestellt. Bei 33,05 kN ist fast kein Beulen der Schnitte parallel zur Y-Achse zu erkennen. Dies ändert sich deutlich bei weiterer Erhöhung der Kraft. Die Beulform der Probe bei 40,1 kN zeigt deutlich, dass es sich bei den seitlichen Randbedingungen um eine gelenkige Lagerung handelt. Da der Anfang und das Ende der Schnitte nicht auf den Plattenrändern liegen (in Kapitel 2.5 diskutiert), betragen die Werte der Auslenkung niemals genau Null. Die Abbildungen vermitteln aber dennoch einen guten Eindruck vom Beulverhalten der Probe.

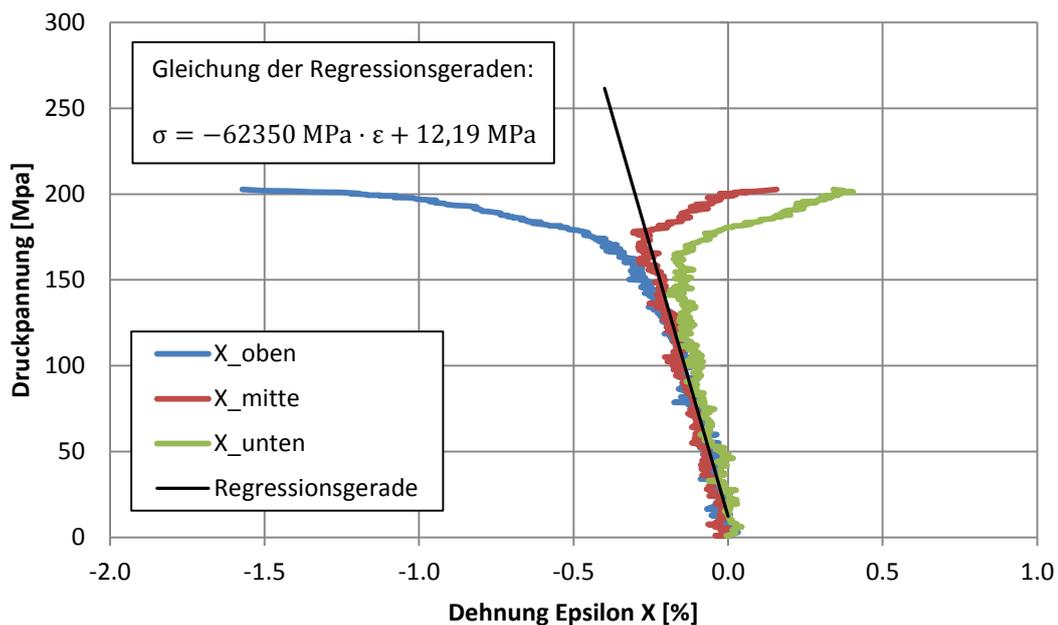
Abbildung 17: Spannungs-Dehnungs-Kurve der drei Messpunkte der Aluminiumprobe aus dem CAI-Versuch.

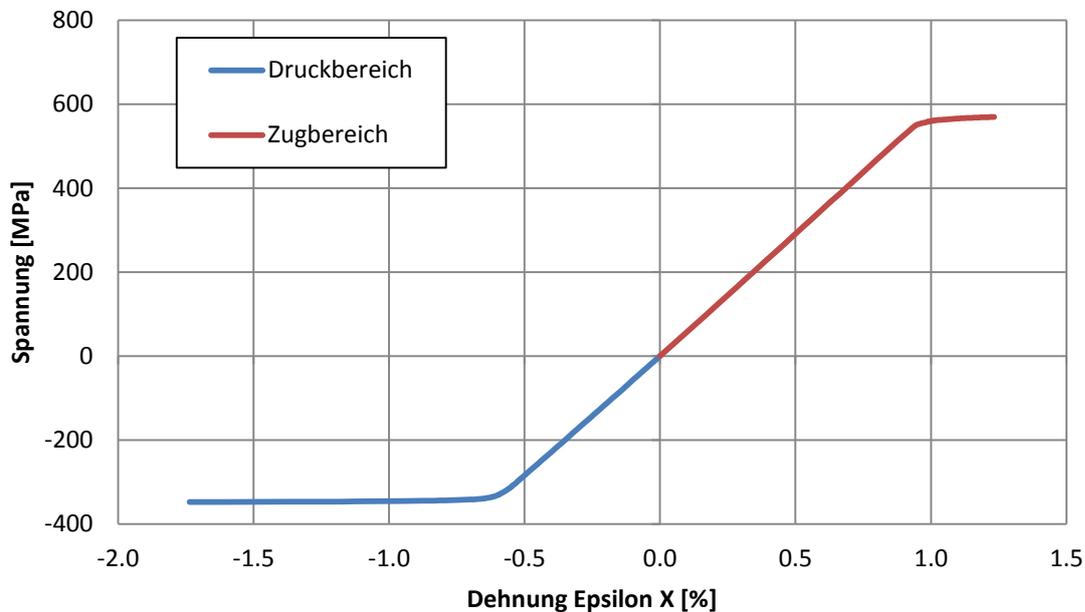
Abbildung 19: Spannungs-Dehnungs-Kurve der CFK-Probe in der Simulation.

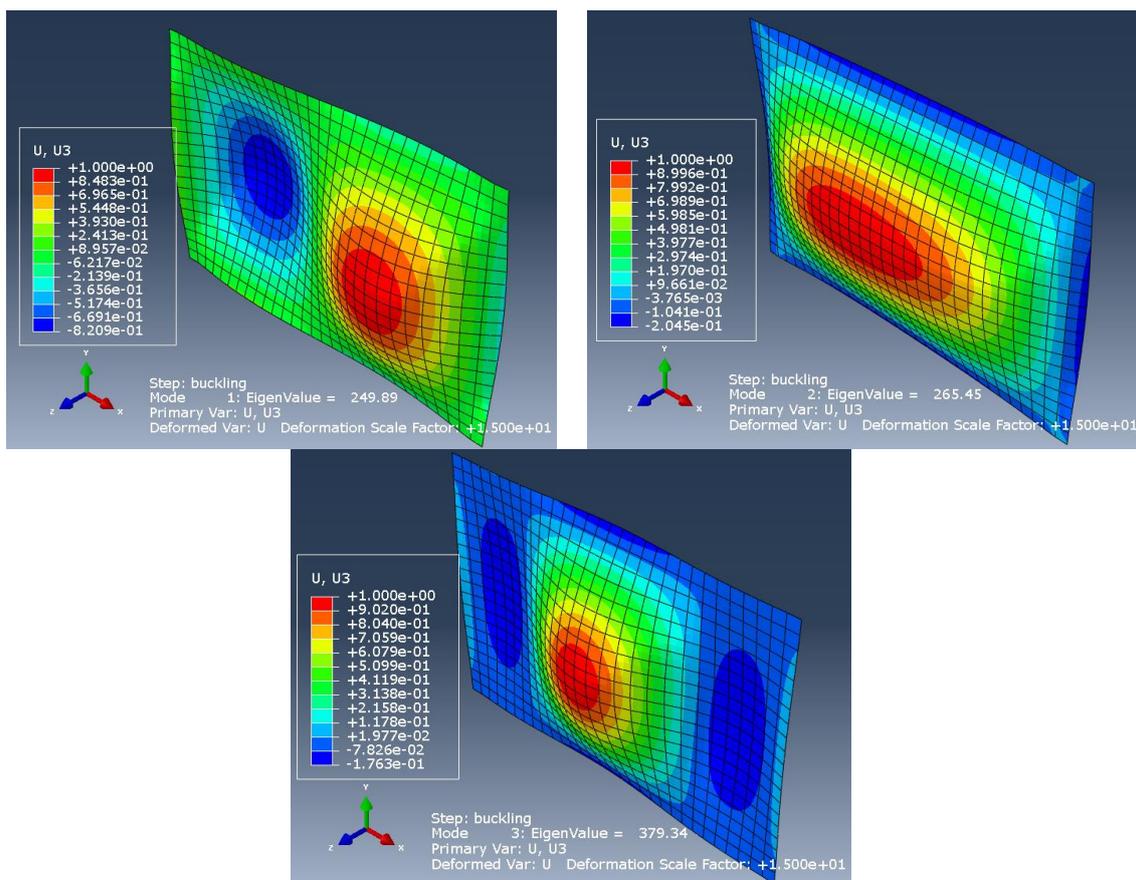
Abbildung 20: 1. - 3. Eigenform der CFK-Platte mit den dazugehörigen Eigenwerten.

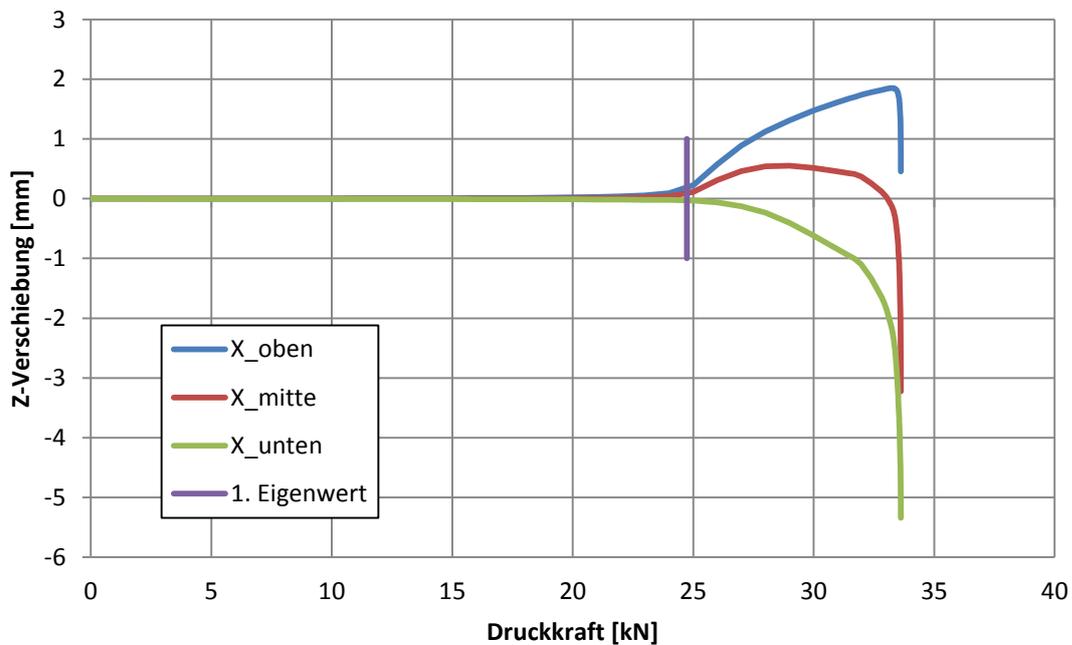
Abbildung 21: Verschiebung der Messpunkte in Z-Richtung in Abhängigkeit von der Druckkraft.

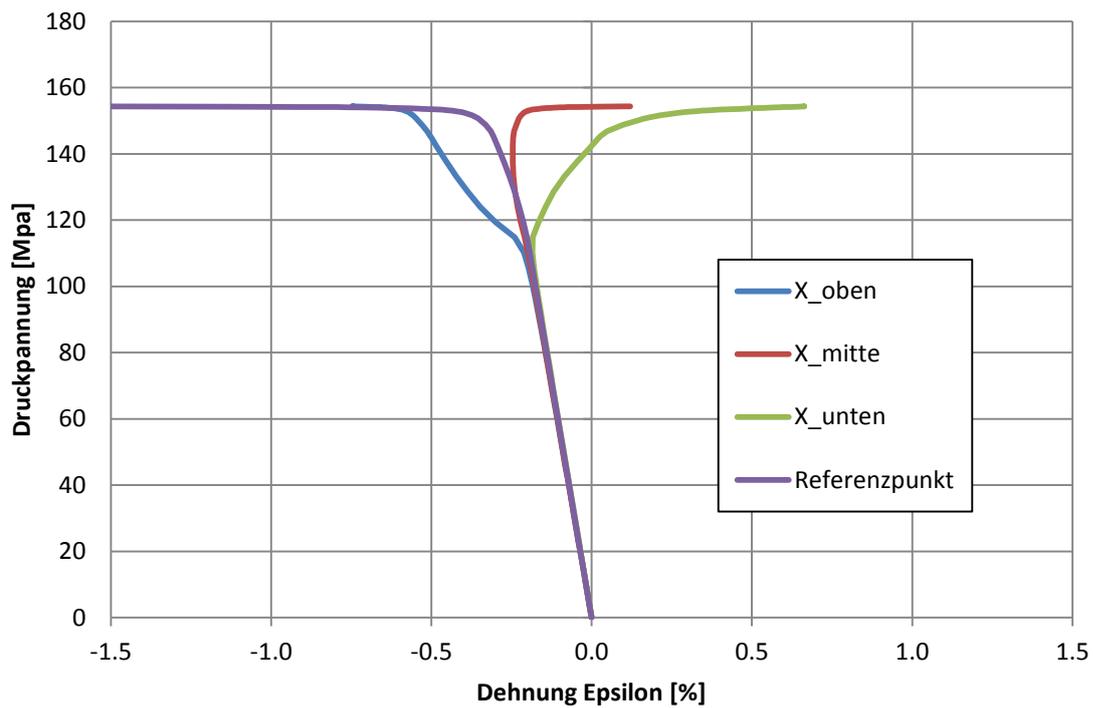
Abbildung 22: Lokale Dehnungen der Messpunkte und technische Dehnung des Referenzpunkts in Abhängigkeit von der Druckspannung.

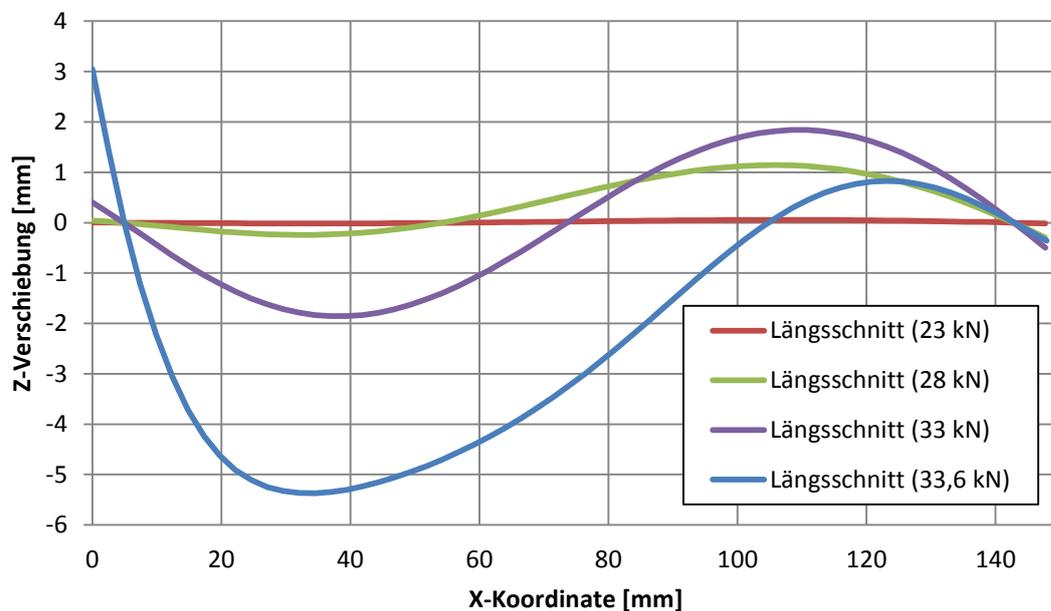
Abbildung 23: Auslenkung der CFK-Platte in Z-Richtung entlang eines Schnitts durch die Mitte (parallel zur X-Achse).

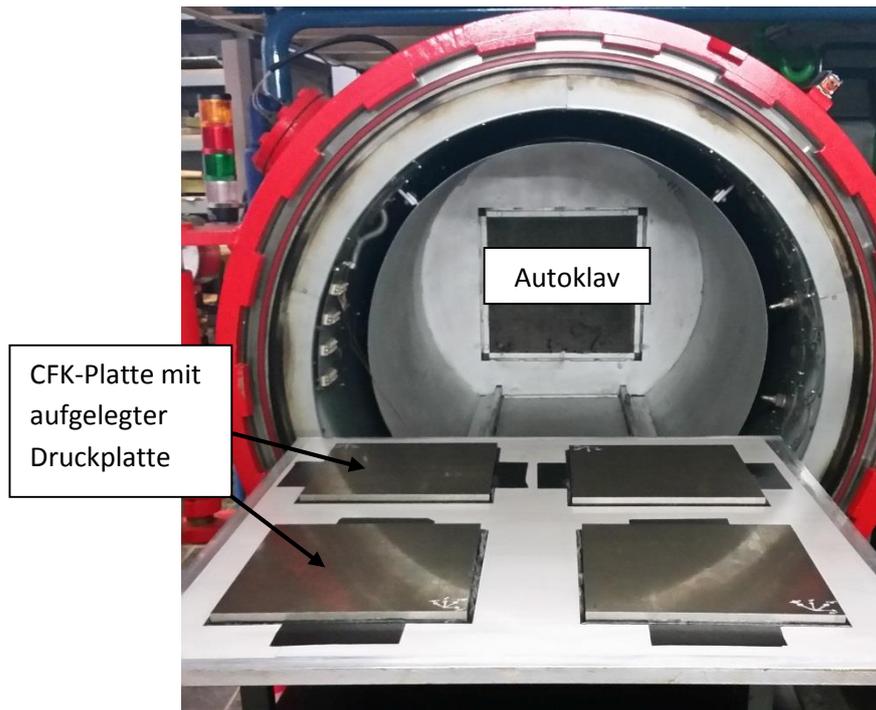
Abbildung 24: Auflegertisch mit 4 CFK-Platten vor dem Autoklav.

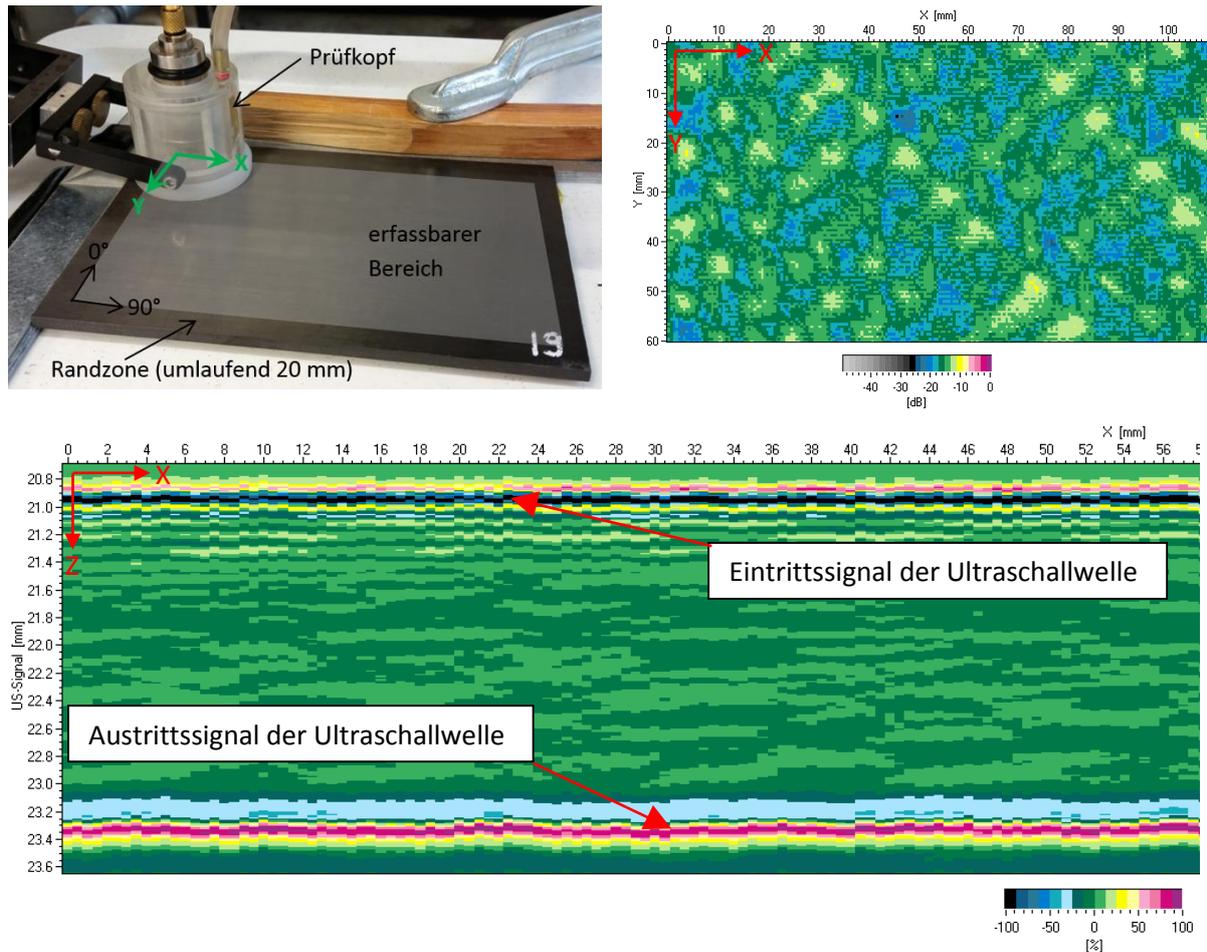
Abbildung 25: CFK-Probeplatte vor dem Schallen (Prüfkopf in Nulllage, links oben). Rechts oben ist das C-Bild einer geschallten, fehlerfreien Platte dargestellt; das untere Bild zeigt das B-Bild an der Stelle $Y=0$. Das Ein- und Austrittssignal der Ultraschallwellen ist jeweils durch eine Linie (unteres Bild) gekennzeichnet. Konstante Linienverläufe lassen auf ein ungestörtes, fehlerfreies Signal schließen.

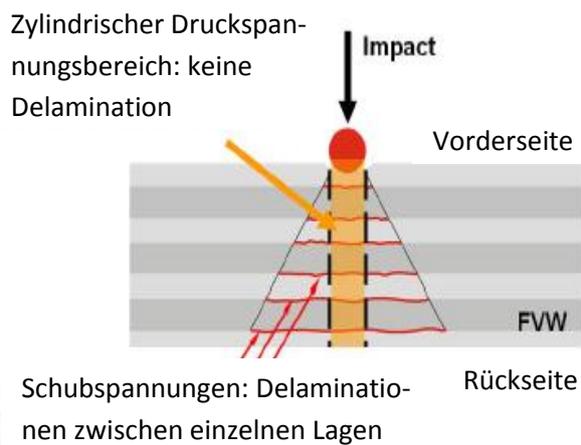
Abbildung 26: Impactschäden in Faserverbundkunststoffen besitzen eine kegelförmige Ausbreitungscharakteristik [18].

Gemäß der Arbeit von Riegert et al. [18] breiten sich Impactschäden kegelförmig aus (siehe Abb. 26). Die Spitze des Kegels entsteht unmittelbar an der Einschlagstelle auf der Vorderseite des Laminats. Demnach ist der Impact auf der Vorderseite weitaus schwächer ausgeprägt als auf der Rückseite. In dem zylindrischen Bereich unterhalb der Kontaktfläche entstehen Druckspannungen. Diese führen jedoch noch nicht zur Delamination. Die Ablösung zwischen den einzelnen Lagen wird durch die Schubspannungen hervorgerufen, die an den Seiten des Druckspannungszylinders entstehen und mit zunehmendem Abstand von der Impactstelle immer größer werden. Dabei entstehen die meist länglichen, an eine Erdnuss erinnernden Delaminationsflächen niemals zwischen zwei Lagen gleicher Orientierung, sondern immer zwischen zwei unterschiedlich orientierten Lagen. Die Hauptachse der Delamination verläuft in der Regel in Faserrichtung der unteren Einzellage (siehe Abb. 27). Besonders in den rückseitigen Lagen entstehen hohe Zugspannungen, die auch zum Bruch der Fasern führen können.

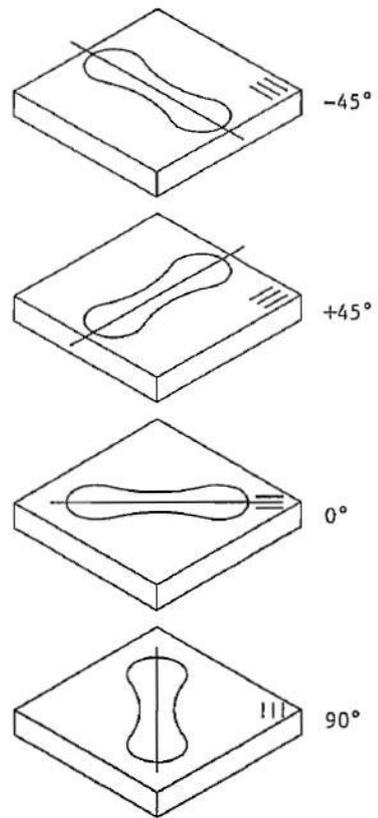
Abbildung 27: Ausbreitung der Delamination in einem Laminat nach Schlagbeanspruchung [17].

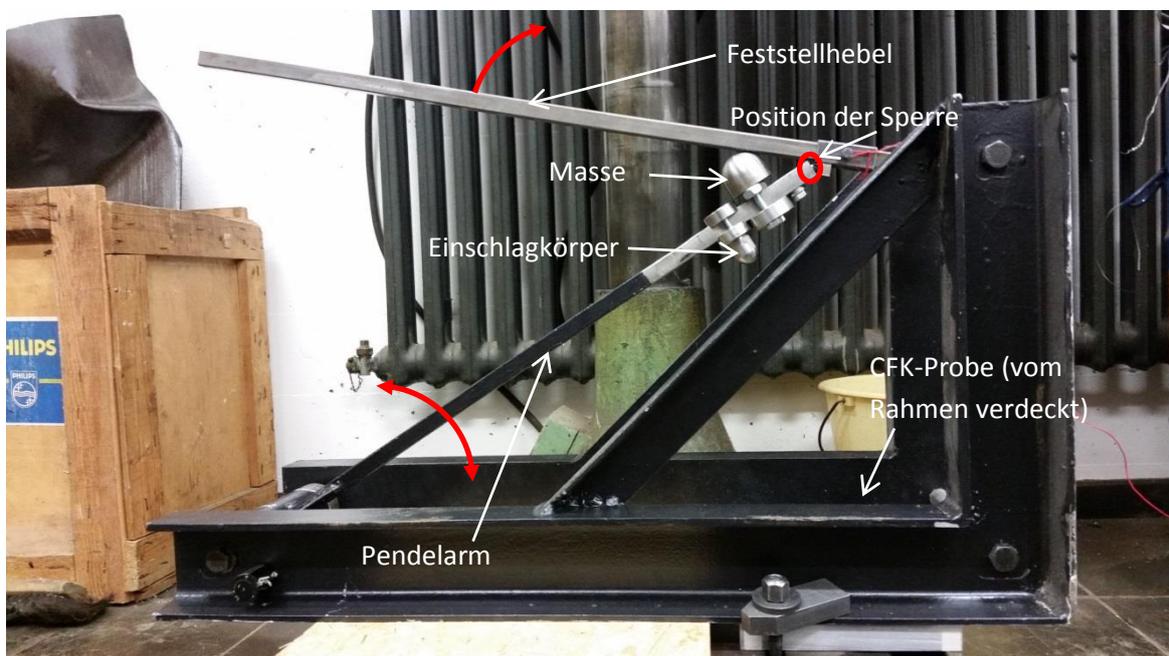
Abbildung 28: Aufbau des Fallhammers zur Erzeugung eines Impactschadens.

Zur Erzeugung des Impactschadens im Laminat wird ein Fallhammer verwendet. Dieser besteht aus einem Pendelarm, an dessen Ende zum einen die Masse und zum anderen der Einschlagkörper befestigt ist (siehe Abb. 28). Der Rahmen, in dem das Pendel gelagert ist, wird zusammen mit der Auflagevorrichtung fest verspannt. Über die Variablen der Masse in Kombination mit der Fallhöhe des Pendels kann die Energiemenge eingestellt werden, mit der der Impact erzeugt wird. Außerdem kann der Durchmesser des Einschlagkörpers variiert werden. Durch das impulsfreie Lösen des Feststellhebels wird die Arretierung des Pendelarms aufgehoben und dieser wandelt nun seine potentielle Energie bis zum Auftreffen auf die Probe vollständig in kinetische Energie um. Sobald der Einschlagkörper den unteren Totpunkt erreicht, federt die Masse wieder nach oben und löst dabei eine Sperre aus, die ein erneutes Auftreffen des Einschlagkörpers auf die Probe verhindert. Das Zurückfedern des Einschlagkörpers zeigt, dass nicht die gesamte Energie zur Erzeugung des Schadens genutzt wird. In dieser Arbeit wird jedoch nicht zwischen einer Impactenergie und einer Restenergie unterschieden. Daher ist es möglich, dass in anderen Arbeiten dieselbe Energie in gleichen Laminataufbauten andere Schäden erzeugt als in dieser Arbeit gezeigt.

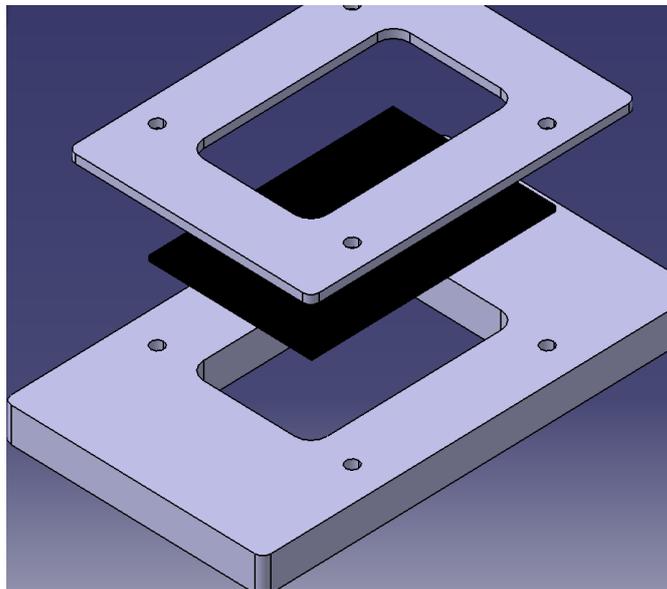
Abbildung 29: Explosionszeichnung der Auflagevorrichtung (unten) mit Spannrahmen (oben) und CFK-Platte (in der Mitte).

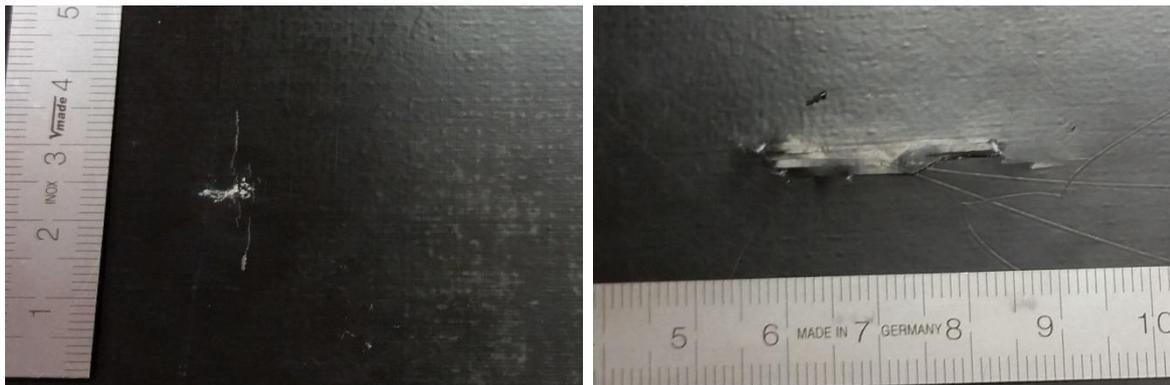
Abbildung 30: Beschädigung auf der Vorder- und Rückseite (rechts) der Platte 9 nach dem Impact.

Der Fallhammer wird auf die oben genannten Parameter eingestellt und anschließend ausgelöst, um die Beschädigung in die Probe einzubringen. Da ein einmaliger Impact nicht ausreicht, um die Druckfestigkeit der Probe im späteren CAI-Test zu mindern, wird die Platte nach der ersten Beschädigung noch zweimal auf die gleiche Weise und in gleicher Position nachbeschädigt. Das dabei entstandene Schadensbild ist bei allen Proben ähnlich, was für die Vergleichbarkeit der Messungen wichtig ist. Bei Betrachtung des Schadens mit dem bloßen Auge ist auf der Impactseite eine minimale Delle zu sehen, deren Tiefe jedoch direkt nach dem Impact weniger als ein Zehntel Millimeter beträgt. Ungefähr eine Stunde nach dem Impact ist der Abdruck des Einschlagkörpers zwar noch erkennbar, die Dellentiefe ist aber nicht mehr messbar. Im Einschlagpunkt beziehungsweise an dessen Rand befinden sich kleine Risse, die auf eine Beschädigung der Matrix hinweisen. Auf der Rückseite hingegen kommt es zum Faserbruch, der wesentlich größer ist als der Abdruck auf der Vorderseite (siehe Abb. 30).

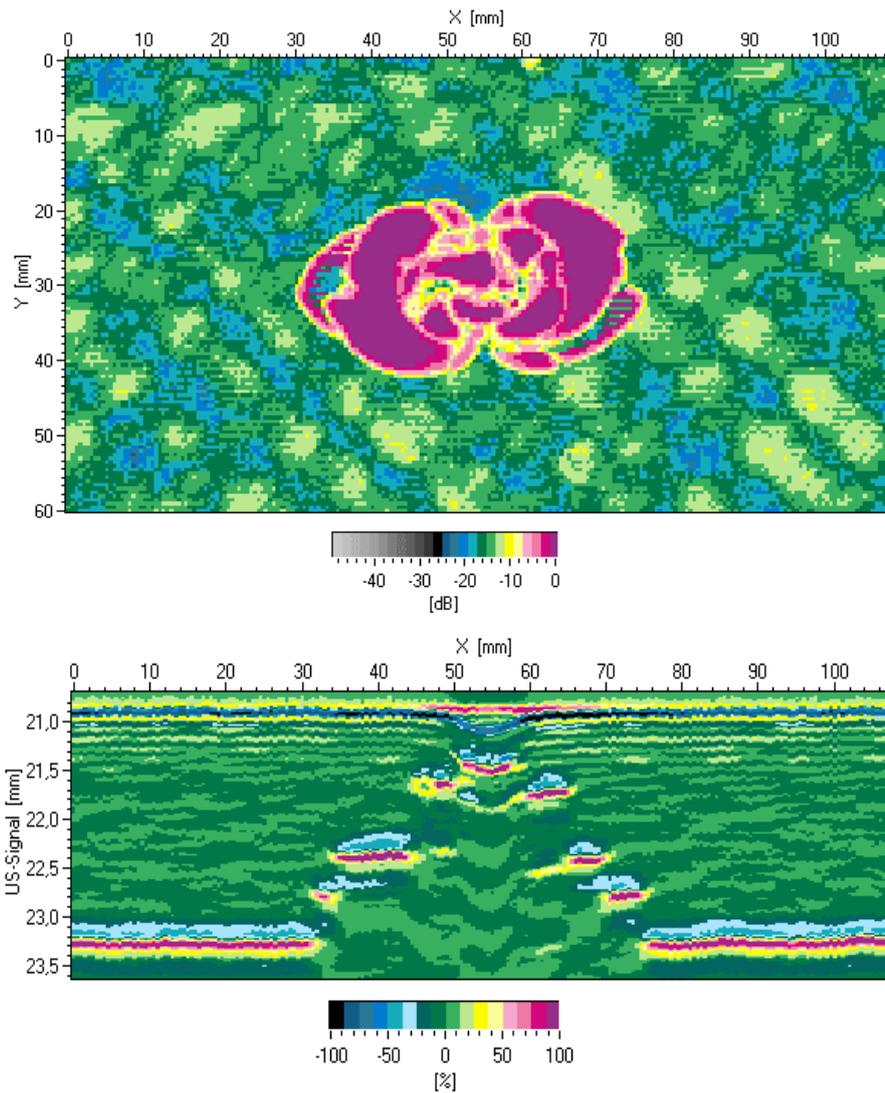
Abbildung 31: Ultraschallbilder einer CFK-Probe nach dreimaligem Impact mit 18 J. Oben ist die Fläche des Schadens im C-Bild dargestellt, das untere B-Bild zeigt einen Schnitt durch die Platte an der Stelle Y = 29 mm (Y-Referenz im oberen Bild).

Nach der Beschädigung wird die Platte einer Ultraschallprüfung unterzogen. Aufgrund der gesplitterten Rückseite kann nur die Vorderseite geprüft werden. Das C-Bild zeigt, wie groß die Fläche der Beschädigung innerhalb der einzelnen Lagen tatsächlich ist. Hier ist auch die erdnussförmige Kontur der Beschädigung erkennbar, die zuvor in der Literatur beschrieben wird. Das B-Bild gibt Aufschluss darüber, in welcher Tiefe sich die Beschädigungen befinden (siehe Abb. 31). Auch diese Schadenscharakteristik ähnelt den Angaben in der Literatur. Der Einschlagpunkt markiert die Spitze eines gleich-

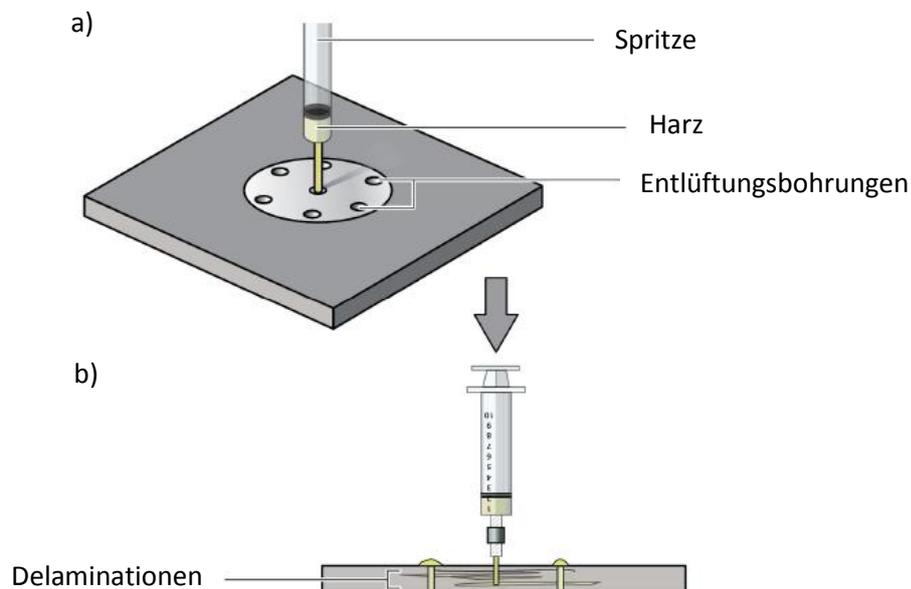
Abbildung 32: Idee der Reparatur: a) Das Harz wird durch eine zentrale Bohrung injiziert b) Nachdem die Delaminationen und Matrixbrüche gefüllt sind, läuft das überschüssige Harz durch die Entlüftungsbohrungen ab [19].

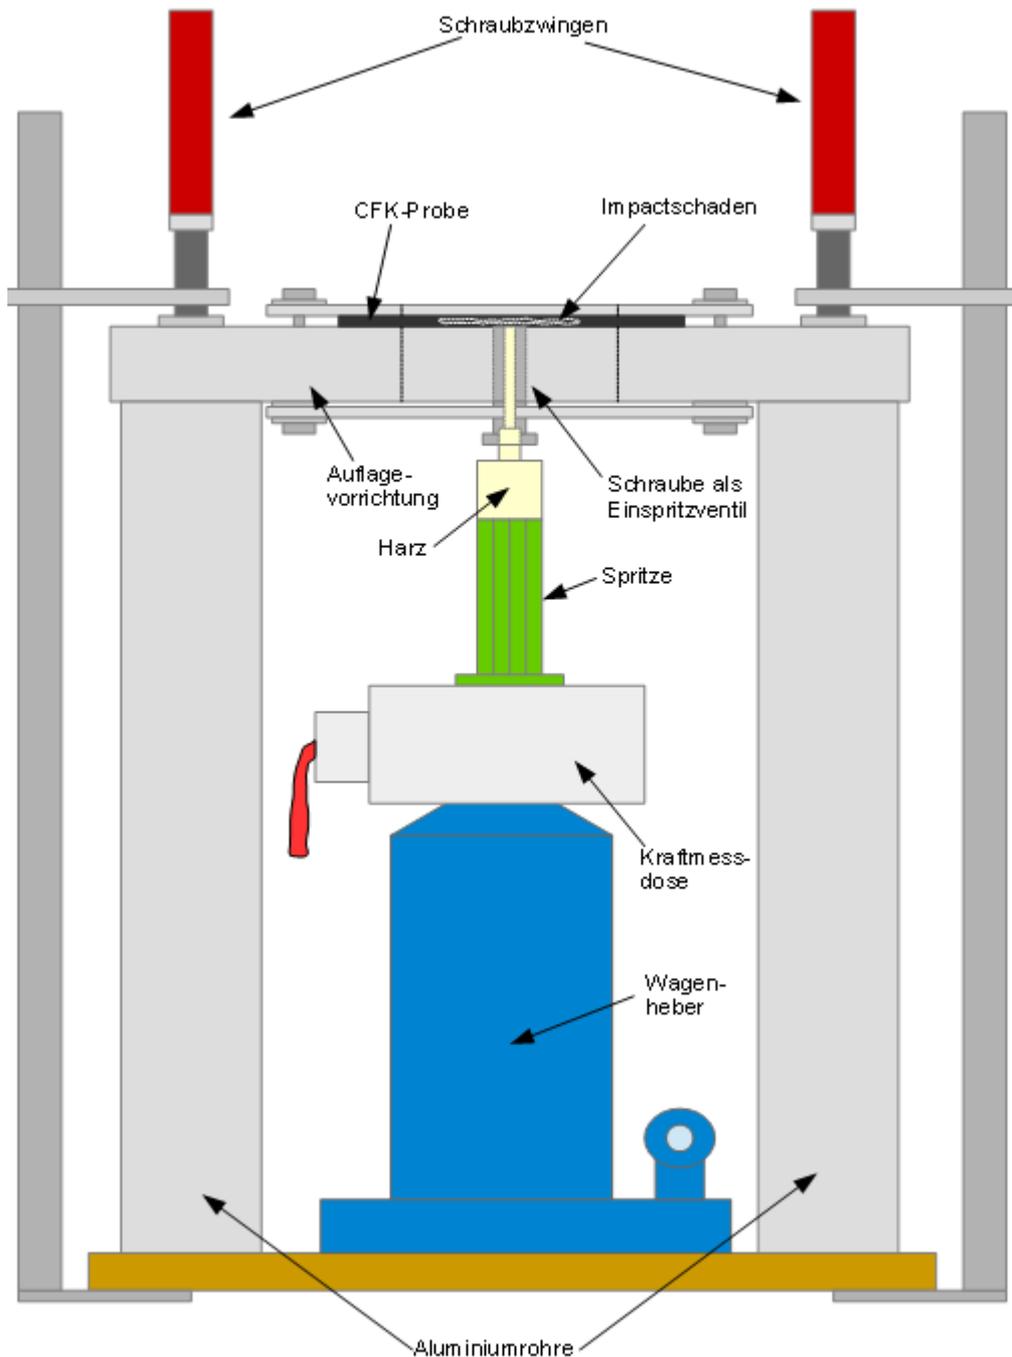
Abbildung 33: Versuchsaufbau zur Reinfiltration der beschädigten CFK-Proben. Über den Wagenheber mit angeschlossener Kraftmessdose wirkt ein definierter Druck auf die Spritze, die das Wasser bzw. im zweiten Schritt das Harz in den Impactschaden injiziert.

Nachdem die CFK-Probe beschädigt wurde, wird der Einschlagspunkt, in der Regel die Mitte der beschädigten Fläche im Ultraschall-C-Bild, mit einem 1,6 mm-Bohrer angebohrt. Die Bohrung verschafft den Zugang zur inneren Beschädigung und darf keinesfalls die Rückseite der Probe durchbrechen. Wenn durch den eingebrachten Schaden auf der Rückseite der Probe bereits Faserbrüche zu erkennen sind, wird im ersten Schritt auf die Entlüftungsbohrungen verzichtet. Anschließend wird die Probe in den Versuchsstand eingelegt und es erfolgt ein Wassertest, um den Zugang zur Beschädigung zu testen (siehe Abb. 33). Die Probe trocknet dann über Nacht bei 50° C im Ofen aus, damit die restliche Feuchtigkeit verdunstet. Beim Wassertest wird derselbe Aufbau benutzt, der auch später bei der Reinfiltration zum Einsatz kommt. Die Platte wird in die Auflagevorrichtung eingespannt, die auch für die Fixierung zur Einbringung der Beschädigung genutzt wird. Gleichzeitig wird eine Schraube, die in der Mitte eine Durchgangsbohrung besitzt, als Einspritzventil benutzt. Das untere Ende der Schraube drückt auf die CFK-Probe und wird mit einem O-Ring abgedichtet. Dabei liegt die innere Bohrung der Schraube genau über der Anbohrung in der Platte. Die Bohrung im Schraubenkopf läuft konisch zu und nimmt dort die Spritze auf.

Das Harz-Härter-Gemisch besteht zu 100 Gewichtsteilen aus Harz und zu 25 Gewichtsteilen aus dem Härter. Aufgrund der sehr geringen Menge, die für die Reparatur benötigt wird, setzt sich das Gemisch aus 10 g Harz und 2,5 g Härter zusammen. Beim vorsichtigen Vermengen der Flüssigkeiten ist darauf zu achten, dass keine Luftblasen entstehen. Diese würden auch nach der Infiltration und dem Aushärten noch in Form von winzigen Hohlräumen bestehen bleiben. Die befüllte Spritze wird im nächsten Schritt in den Schraubenkopf gesteckt. Von unten drückt der Wagenheber gegen den Spritzenkolben, sodass sie nicht wieder herausfallen kann. Über den Wagenheber wird nun ein kontrollierter Druck aufgebaut, sodass das Harz durch die Schraube und die Zugangsbohrung in die Beschädigung fließen kann. Über eine Kraftmessdose kann der Druck kontrolliert werden. Die Schwachstelle dieser Konstruktion ist die Spritze. Mithilfe zusätzlicher Stahlstifte kann der Kolben verstärkt werden, was ein Biegedrillknicken verhindert. Ab einer Druckkraft von etwa 350 N wird dann die Lauffläche
