Hochschule für Angewandte Wissenschaften Hamburg
Hamburg University of Applied Sciences

Masterarbeit

Analyse von reinfiltrierten Schäden in Faserverbundkunststoffen

Analysis of re-infiltrated impact damages in fiber reinforced plastic materials

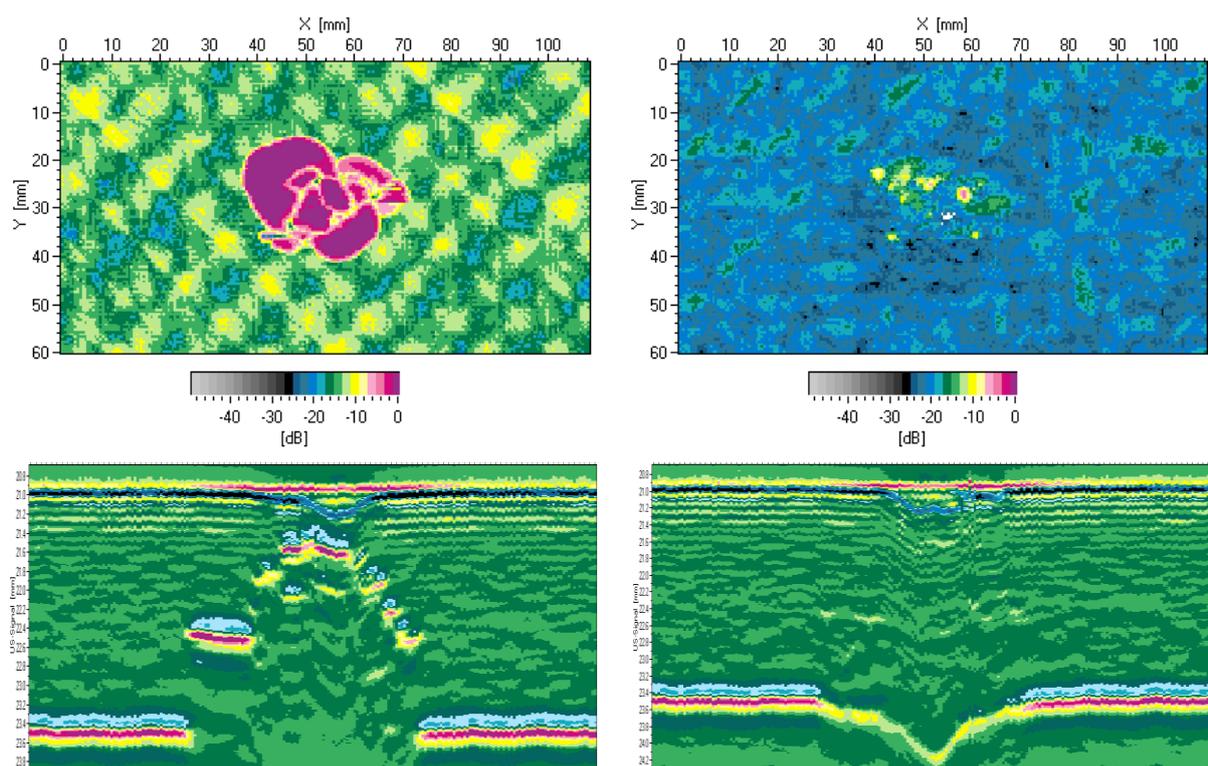
Abbildung 34: Ultraschallbilder einer beschädigten CFK-Probe (links) und derselben Probe nach der Reinfiltration (rechts). Die obere Reihe zeigt die C-Bilder der beschädigten Fläche, unten ist ein Schnitt durch die Probe an der Stelle Y = 30 mm dargestellt.

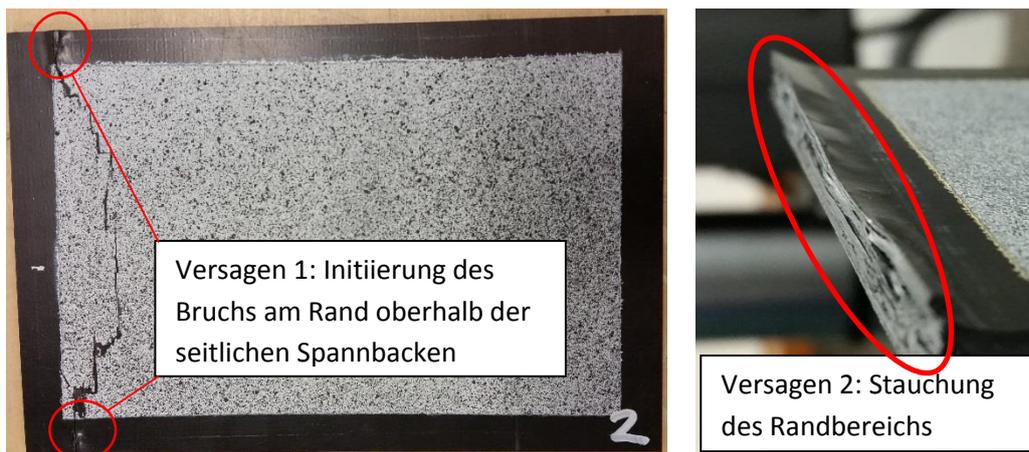
Abbildung 35: Unterschiedliche Versagensmodi einer unbeschädigten CFK-Probe im CAI-Test.

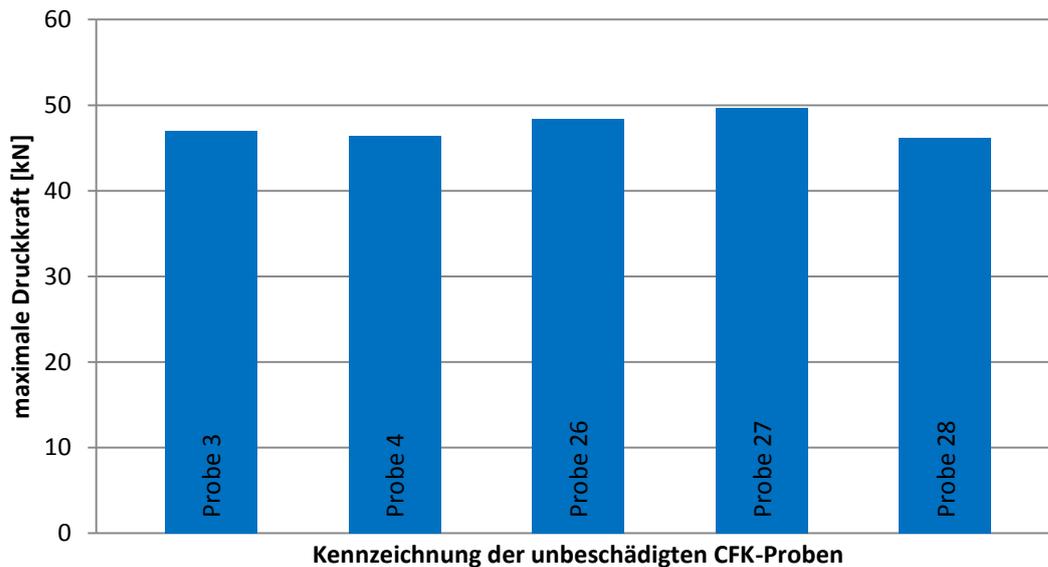
Abbildung 36: Maximale Druckkraft, die von den einzelnen, unbeschädigten CFK-Proben im CAI-Test erreicht wird.

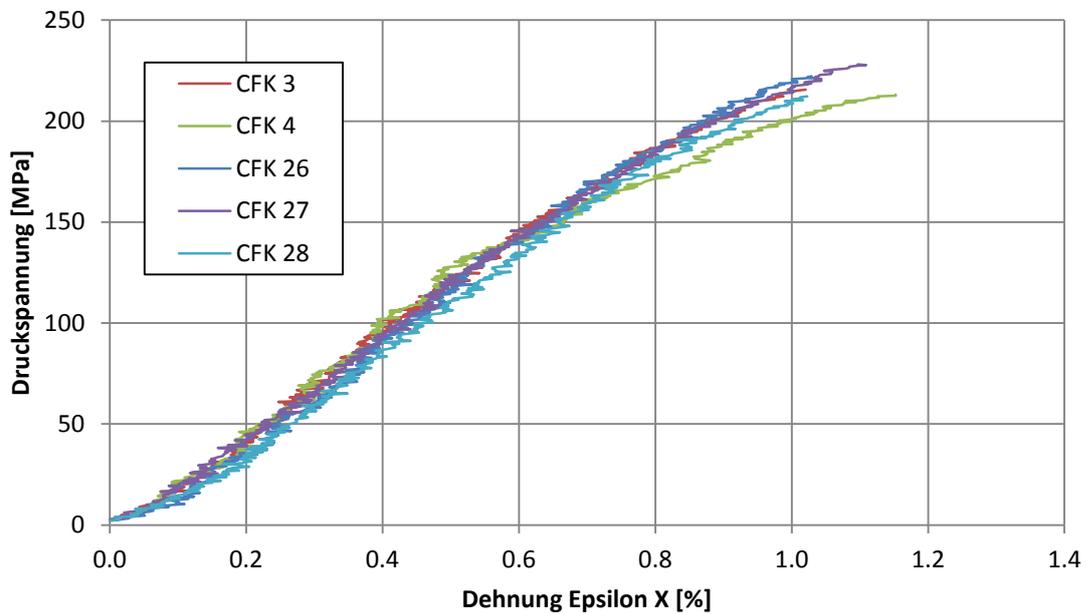
Abbildung 37: Globale Spannungs-Dehnungs-Kurve der unbeschädigten Proben.

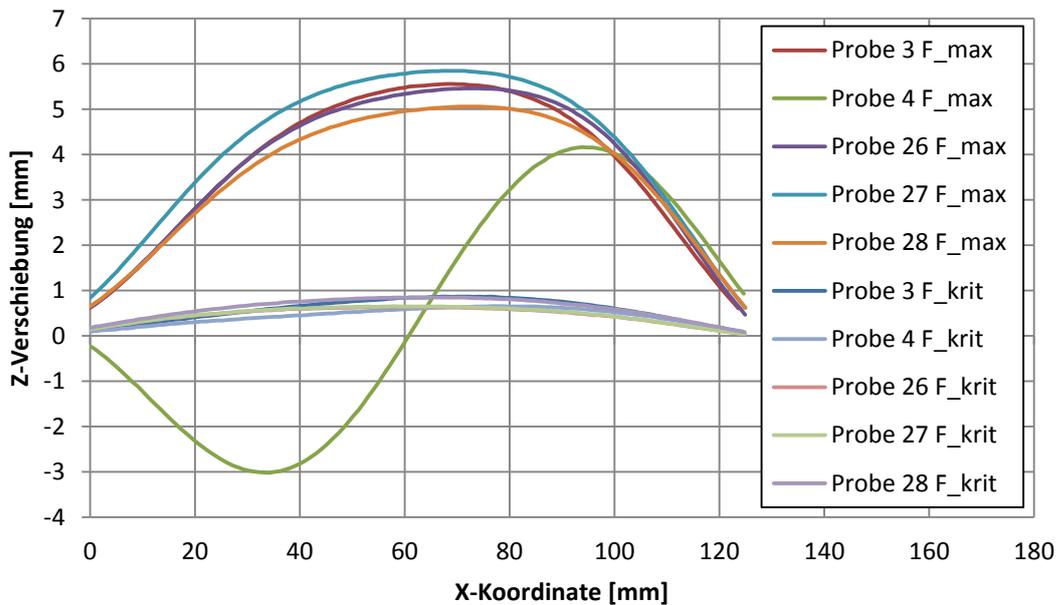
Abbildung 38: Auslenkung der unbeschädigten Proben entlang der X-Achse jeweils an der Stelle der kritischen und der maximalen Druckkraft.

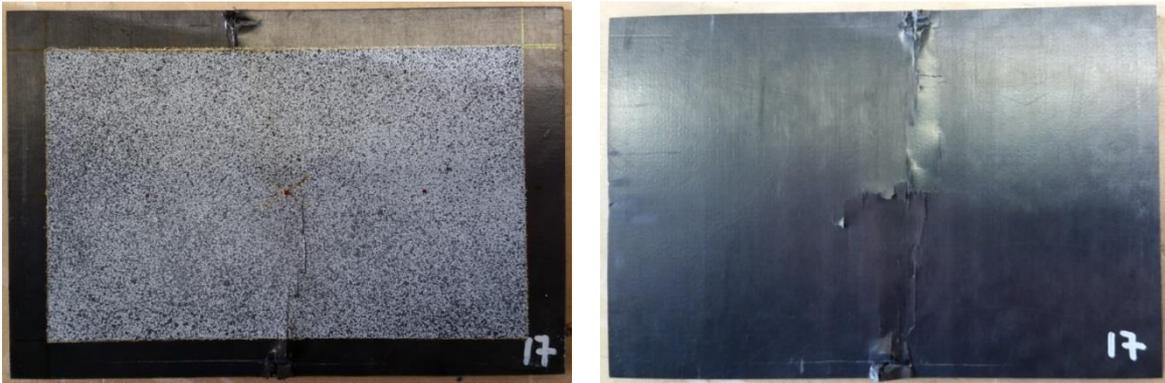
Abbildung 39: Vorder- und Rückseite einer beschädigten Probe nach dem CAI-Test. Alle beschädigten Proben versagen im Test im Bereich des Impactschadens.

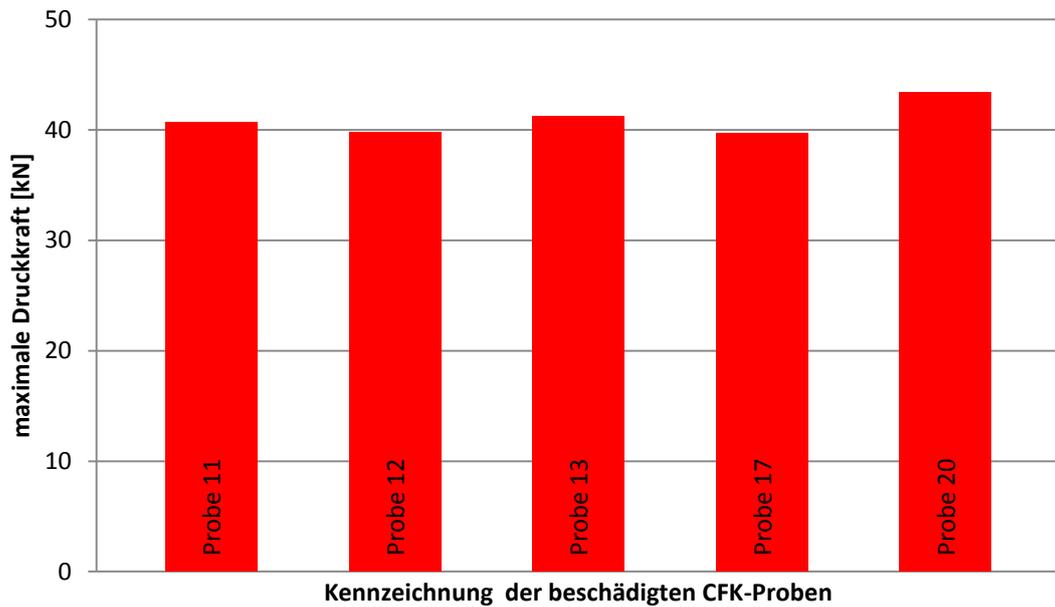
Abbildung 40: Maximale Druckkraft, die von den einzelnen, beschädigten CFK-Proben im CAI-Test erreicht wird.

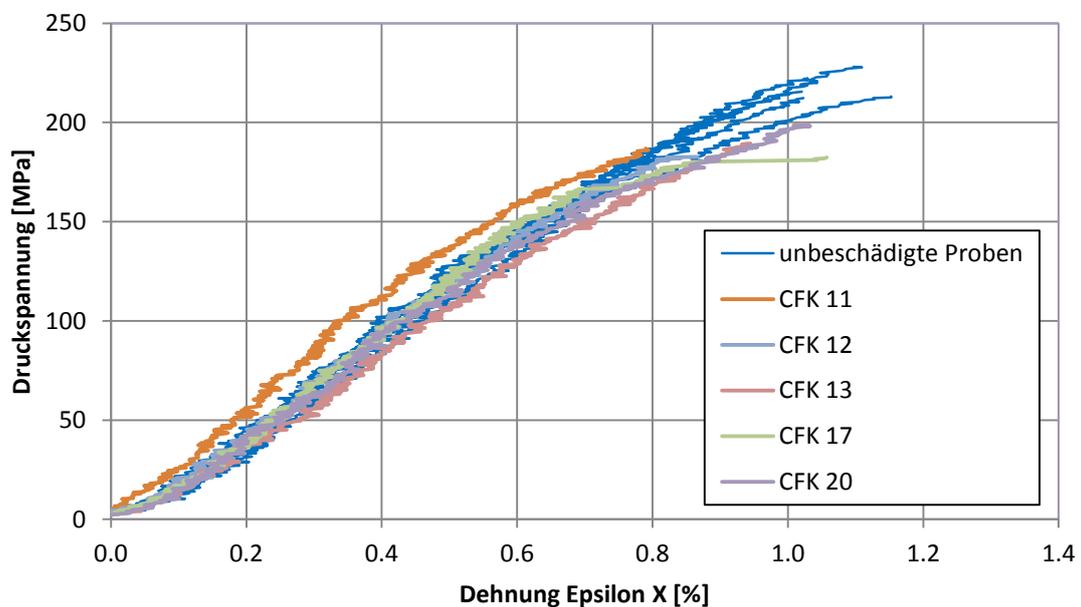
Abbildung 41: Vergleich der globalen Spannungs-Dehnungs-Kurven der unbeschädigten und beschädigten Proben.

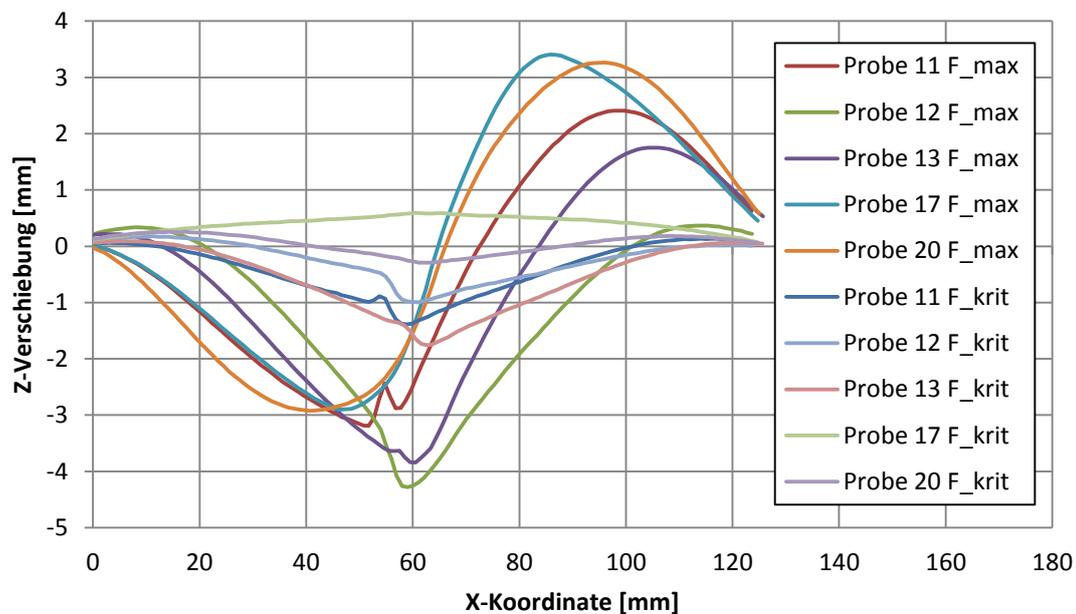
Abbildung 42: Auslenkung der beschädigten Proben entlang der X-Achse jeweils an der Stelle der kritischen und der maximalen Druckkraft.

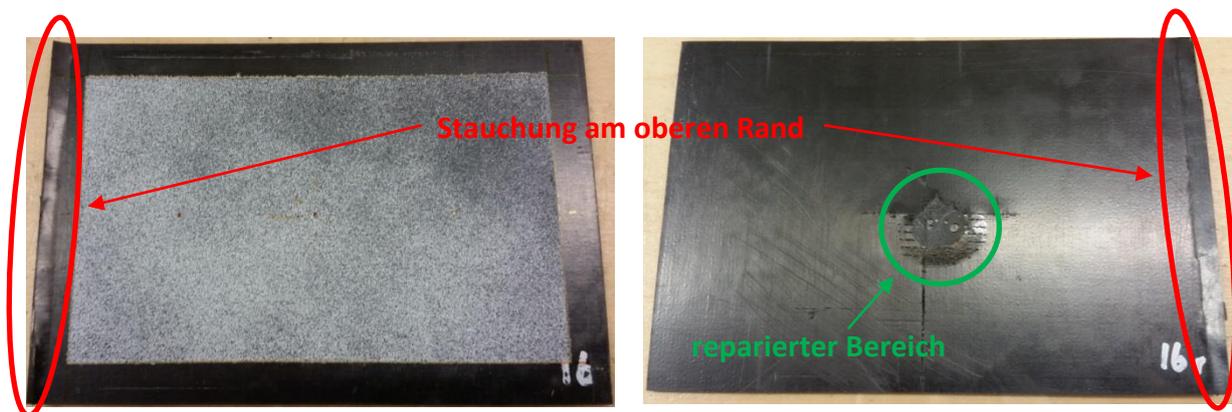
Abbildung 43: Eine reparierte Probe nach dem CAI-Test. Am oberen Rand ist das Versagen der Probe zu erkennen. Auf der Rückseite (rechtes Bild) ist das ausgetretene, getrocknete Reparaturharz zu erkennen.

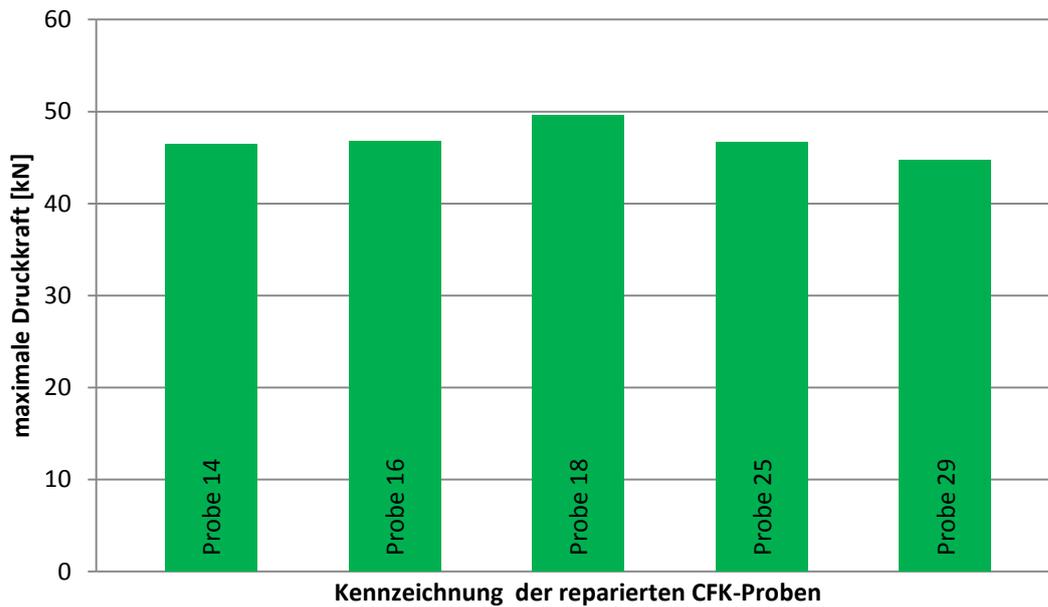
Abbildung 44: Maximale Druckkraft, die von den einzelnen, reparierten CFK-Proben im CAI-Test erreicht wird.

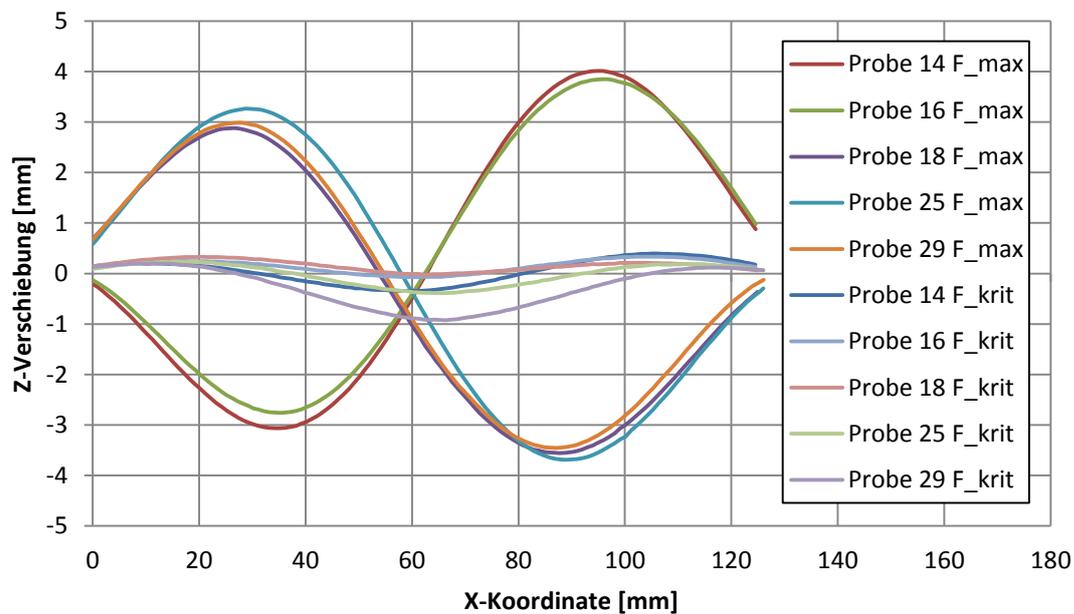
Abbildung 45: Auslenkung der reparierten Proben entlang der X-Achse jeweils an der Stelle der kritischen und der maximalen Druckkraft.

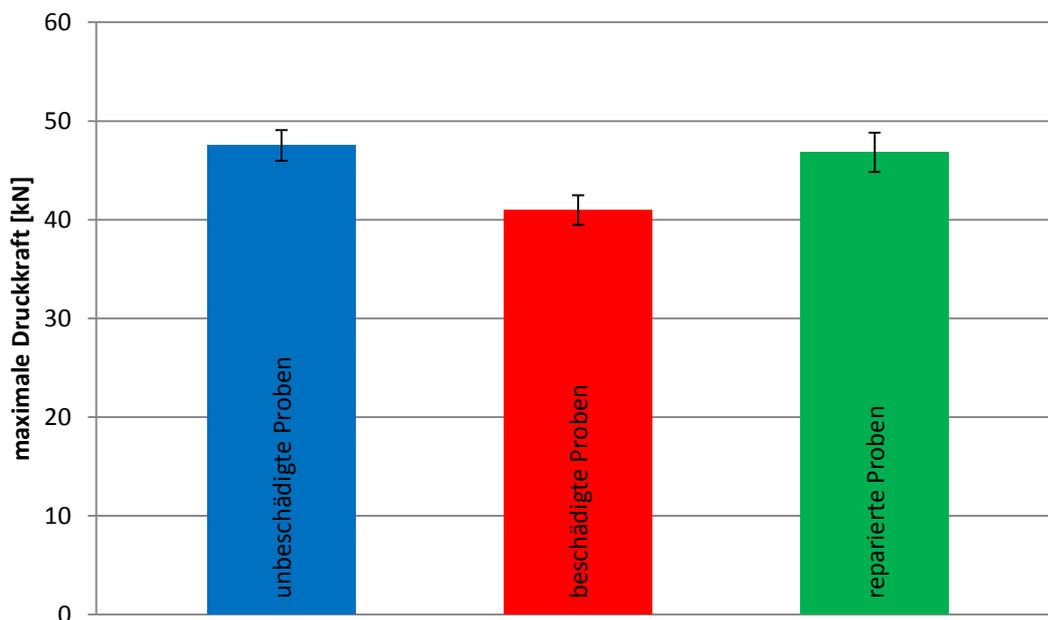
Abbildung 46: Mittelwert und Standardabweichung der maximalen Druckkräfte der jeweils fünf unbeschädigten, beschädigten und reparierten Proben im CAI-Test.

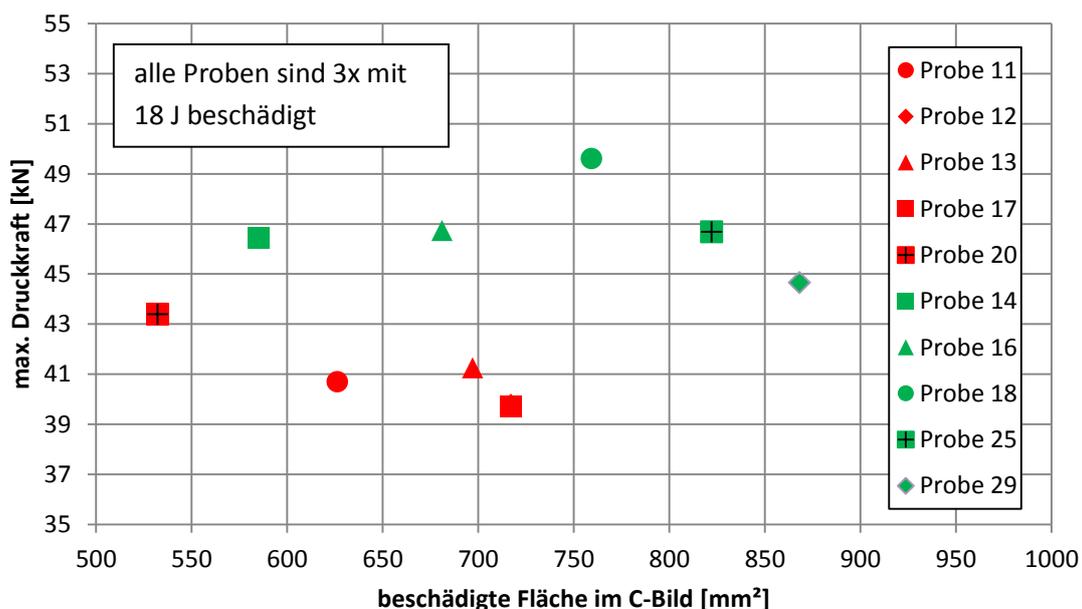
Abbildung 47: Maximale Druckkraft, die von den einzelnen, beschädigten (rot) und reparierten (grün) CFK-Proben im CAI-Test erreicht wird, dargestellt über der beschädigten Probenfläche.

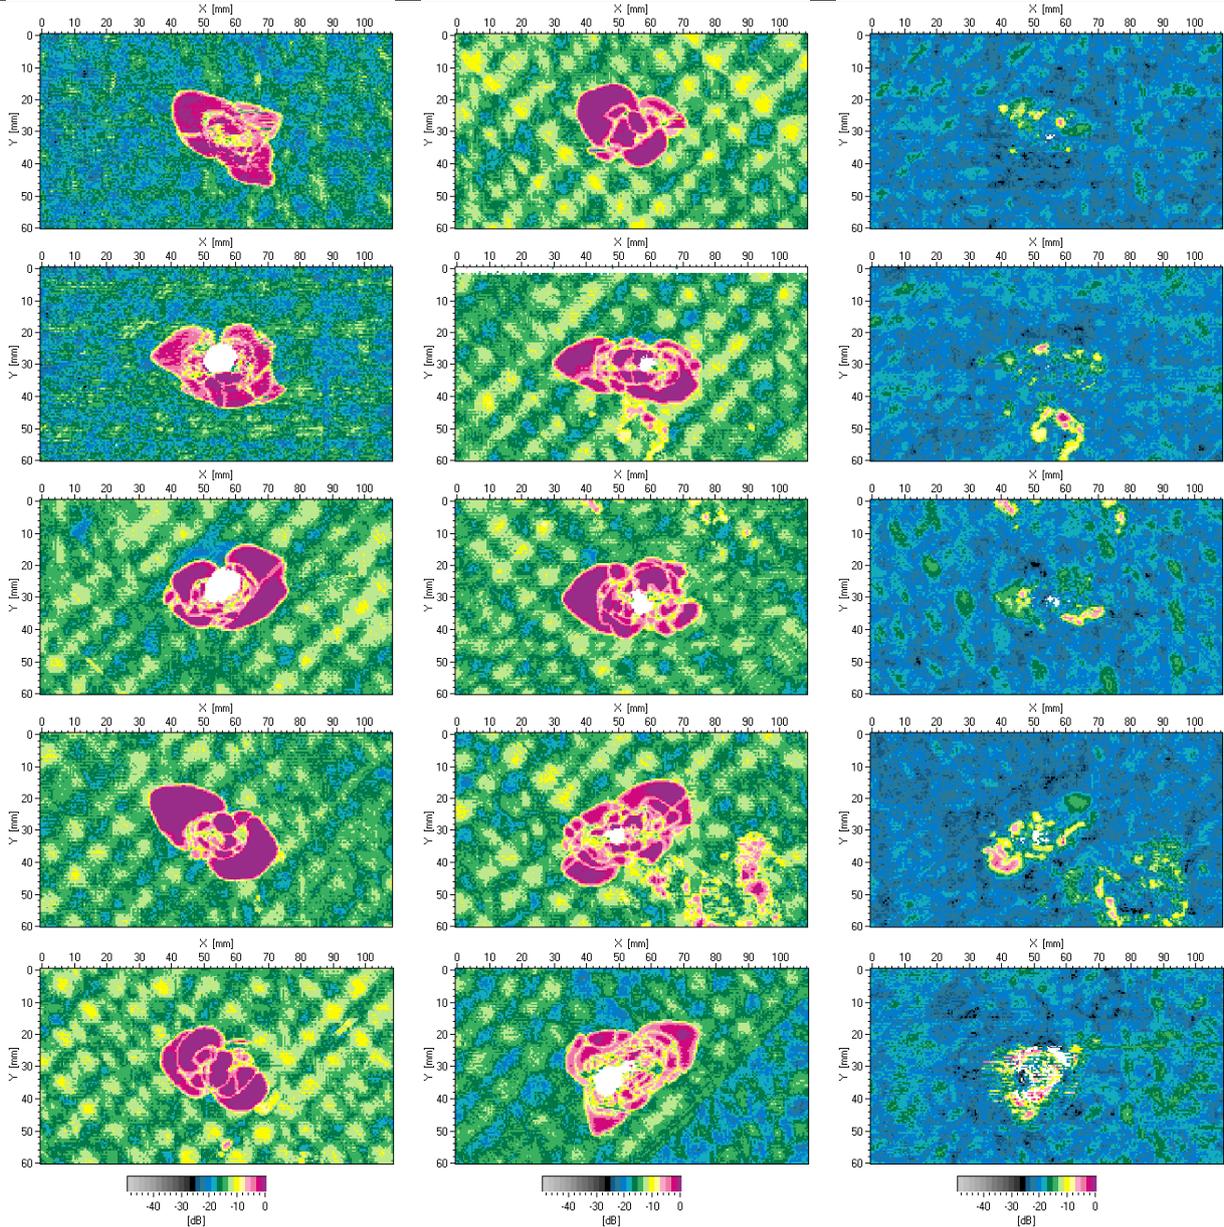
Abbildung 48: Ultraschall-C-Bilder des Fehlerechos der beschädigten Proben sowie der reparierten Proben vor und nach der Reinfiltration.

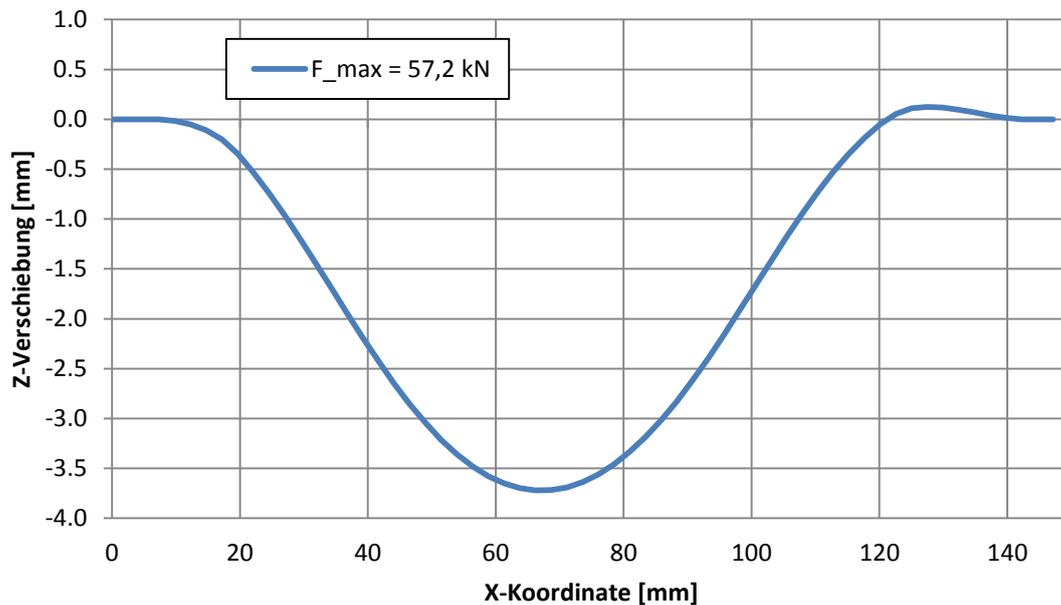
Abbildung 49: Auslenkung der CFK-Probe als Schnitt parallel zur X-Achse. Die Plattenenden sind fest eingespannt. Dadurch kann eine deutlich höhere Drucklast ertragen werden als bei einer gelenkigen Lagerung.

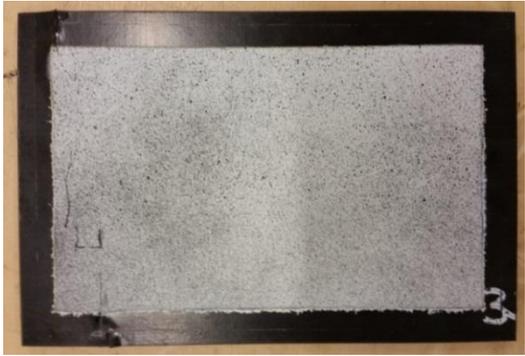
Probe 3

Material	EP137-CR527/80-35 (UD-Prepregmaterial)

Lagenaufbau	$[0^\circ/90^\circ/45^\circ/-45^\circ]_{3S}$	
Datum Herstellung	03.12.2015	
Datum Zuschnitt	08.12.2015	
Abmaß [mm]	148 x 99 x 2,2	
Datum CAI Test	21.01.2016	
Maximale Druckkraft [N]	46950	
Versagensmodus	Bruch ausgehend vom oberen Ende der seitlichen Spannbacken

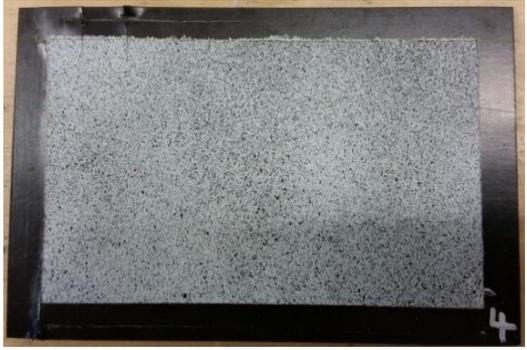
Probe 4

Material	EP137-CR527/80-35 (UD-Prepregmaterial)

Lagenaufbau	$[0^\circ/90^\circ/45^\circ/-45^\circ]_{3S}$	
Datum Herstellung	03.12.2015	
Datum Zuschnitt	08.12.2015	
Abmaß [mm]	148 x 99 x 2,2	
Datum CAI Test	29.01.2016	
Maximale Druckkraft [N]	46410	
Versagensmodus	Bruch ausgehend vom oberen Ende der seitlichen Spannbacken

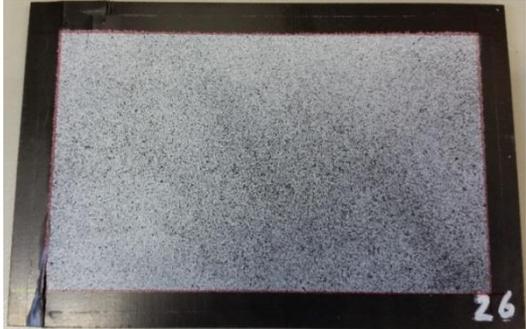
Probe 26

Material	EP137-CR527/80-35 (UD-Prepregmaterial)

Lagenaufbau	$[0^\circ/90^\circ/45^\circ/-45^\circ]_{3S}$	
Datum Herstellung	17.12.2015	
Datum Zuschnitt	05.01.2016	
Abmaß [mm]	148 x 99 x 2,2	
Datum CAI Test	12.02.2016	
Maximale Druckkraft [N]	48410	
Versagensmodus	Bruch ausgehend vom oberen Ende der seitlichen Spannbacken

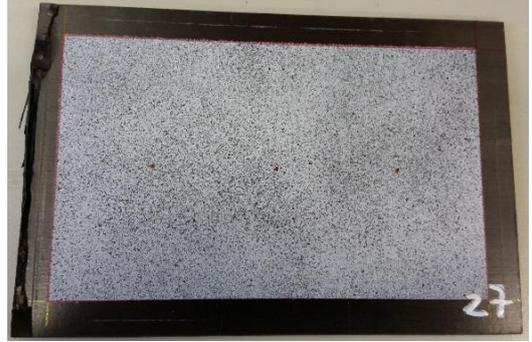
Probe 27

Material	EP137-CR527/80-35 (UD-Prepregmaterial)

Lagenaufbau	$[0^\circ/90^\circ/45^\circ/-45^\circ]_{3S}$	
Datum Herstellung	17.12.2015	
Datum Zuschnitt	05.01.2016	
Abmaß [mm]	148 x 99 x 2,2	
Datum CAI Test	12.02.2016	
Maximale Druckkraft [N]	49680	
Versagensmodus	Stauchung des oberen Plattenrandes

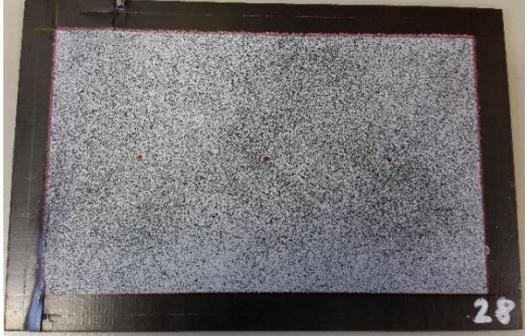
Probe 28

Material	EP137-CR527/80-35 (UD-Prepregmaterial)

Lagenaufbau	$[0^\circ/90^\circ/45^\circ/-45^\circ]_{3S}$	
Datum Herstellung	17.12.2015	
Datum Zuschnitt	05.01.2016	
Abmaß [mm]	148 x 99 x 2,2	
Datum CAI Test	12.02.2016	
Maximale Druckkraft [N]	46230	
Versagensmodus	Bruch ausgehend vom oberen Ende der seitlichen Spannbacken

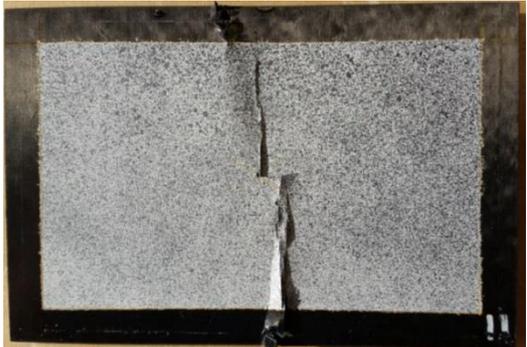
Probe 11

Material	EP137-CR527/80-35 (UD-Prepregmaterial)

Lagenaufbau	$[0^\circ/90^\circ/45^\circ/-45^\circ]_{3S}$	
Datum Herstellung	03.12.2015	
Datum Zuschnitt	08.12.2015	
Abmaß [mm]	148 x 99 x 2,2	
Schädigung	3x mittig mit 18,33 J	
Fläche (C-Bild) des Schadens im US [mm ²]	626	
Datum CAI Test	22.01.2016	
Maximale Druckkraft [N]	40710	
Versagensmodus	Bruch im Bereich der Impactstelle

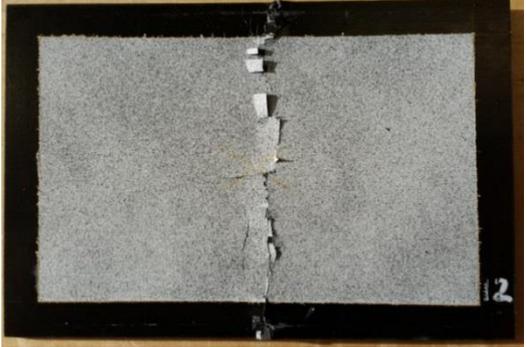
Probe 12

Material	EP137-CR527/80-35 (UD-Prepregmaterial)

Lagenaufbau	$[0^\circ/90^\circ/45^\circ/-45^\circ]_{3S}$	
Datum Herstellung	03.12.2015	
Datum Zuschnitt	08.12.2015	
Abmaß [mm]	148 x 99 x 2,2	
Schädigung	3x mittig mit 18,33 J	
Fläche (C-Bild) des Schadens im US [mm ²]	717	
Datum CAI Test	22.01.2016	
Maximale Druckkraft [N]	39800	
Versagensmodus	Bruch im Bereich der Impactstelle

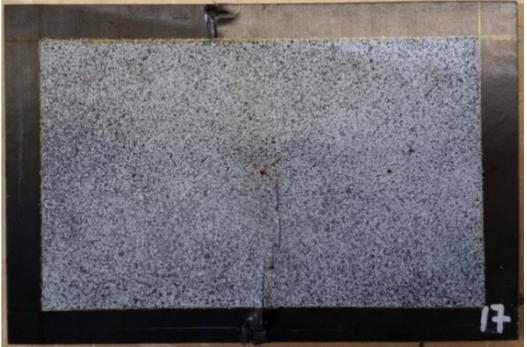
Probe 17

Material	EP137-CR527/80-35 (UD-Prepregmaterial)

Lagenaufbau	$[0^\circ/90^\circ/45^\circ/-45^\circ]_{3S}$	
Datum Herstellung	10.12.2015	
Datum Zuschnitt	05.01.2016	
Abmaß [mm]	148 x 99 x 2,2	
Schädigung	3x mittig mit 18,33 J	
Fläche (C-Bild) des Schadens im US [mm ²]	717	
Datum CAI Test	03.02.2016	
Maximale Druckkraft [N]	39710	
Versagensmodus	Bruch im Bereich der Impactstelle

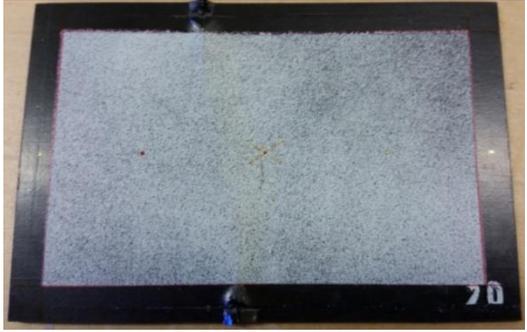
Probe 20

Material	EP137-CR527/80-35 (UD-Prepregmaterial)

Lagenaufbau	$[0^\circ/90^\circ/45^\circ/-45^\circ]_{3S}$	
Datum Herstellung	10.12.2015	
Datum Zuschnitt	05.01.2016	
Abmaß [mm]	148 x 99 x 2,2	
Schädigung	3x mittig mit 18,33 J	
Fläche (C-Bild) des Schadens im US [mm ²]	532	
Datum CAI Test	11.02.2016	
Maximale Druckkraft [N]	43400	
Versagensmodus	Bruch im Bereich der Impactstelle

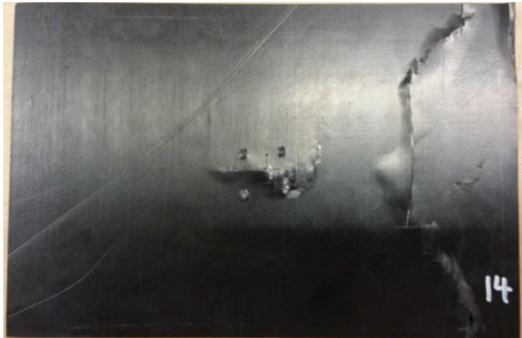
Probe 14

Material	EP137-CR527/80-35 (UD-Prepregmaterial)

Lagenaufbau	$[0^\circ/90^\circ/45^\circ/-45^\circ]_{3S}$	
Datum Herstellung	10.12.2015	
Datum Zuschnitt	05.01.2016	
Abmaß [mm]	148 x 99 x 2,2	
Schädigung	3x mittig mit 18,33 J	
Fläche (C-Bild) des Schadens im US [mm ²] vor Reparatur	585	
Fläche (C-Bild) des Schadens im US [mm ²] nach Reparatur	25	
Datum CAI Test	02.02.2016	
Maximale Druckkraft [N]	46430	
Versagensmodus	Bruch ausgehend vom oberen Ende der seitlichen Spannbacken

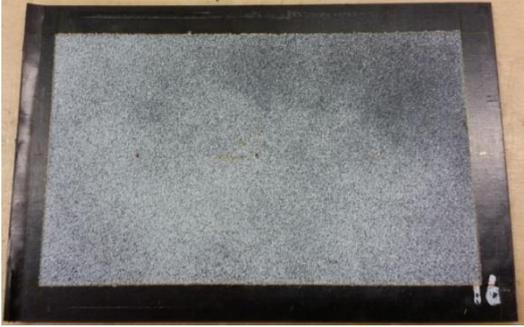
Probe 16

Material	EP137-CR527/80-35 (UD-Prepregmaterial)

Lagenaufbau	$[0^\circ/90^\circ/45^\circ/-45^\circ]_{3S}$	
Datum Herstellung	10.12.2015	
Datum Zuschnitt	05.01.2016	
Abmaß [mm]	148 x 99 x 2,2	
Schädigung	3x mittig mit 18,33 J	
Fläche (C-Bild) des Schadens im US [mm ²] vor Reparatur	681	
Fläche (C-Bild) des Schadens im US [mm ²] nach Reparatur	24	
Datum CAI Test	05.02.2016	
Maximale Druckkraft [N]	46740	
Versagensmodus	Stauchung des oberen Plattenrandes

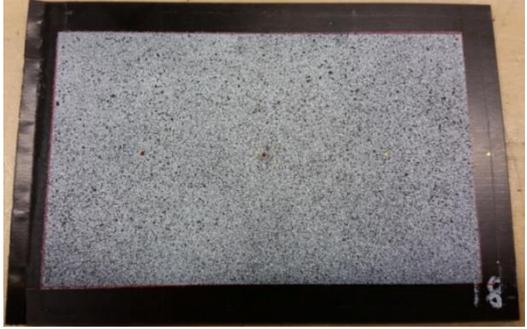
Probe 18

Material	EP137-CR527/80-35 (UD-Prepregmaterial)

Lagenaufbau	$[0^\circ/90^\circ/45^\circ/-45^\circ]_{3S}$	
Datum Herstellung	10.12.2015	
Datum Zuschnitt	05.01.2016	
Abmaß [mm]	148 x 99 x 2,2	
Schädigung	3x mittig mit 18,33 J	
Fläche (C-Bild) des Schadens im US [mm ²] vor Reparatur	759	
Fläche (C-Bild) des Schadens im US [mm ²] nach Reparatur	68	
Datum CAI Test	09.02.2016	
Maximale Druckkraft [N]	49620	
Versagensmodus	Stauchung des oberen Plattenrandes

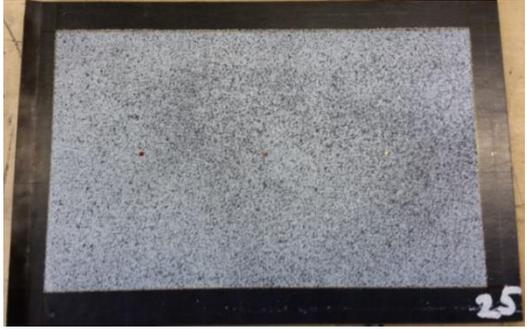
Probe 25

Material	EP137-CR527/80-35 (UD-Prepregmaterial)

Lagenaufbau	$[0^\circ/90^\circ/45^\circ/-45^\circ]_{3S}$	
Datum Herstellung	17.12.2015	
Datum Zuschnitt	05.01.2016	
Abmaß [mm]	148 x 99 x 2,2	
Schädigung	3x mittig mit 18,33 J	
Fläche (C-Bild) des Schadens im US [mm ²] vor Reparatur	822	
Fläche (C-Bild) des Schadens im US [mm ²] nach Reparatur	108	
Datum CAI Test	16.02.2016	
Maximale Druckkraft [N]	46690	
Versagensmodus	Stauchung des oberen Plattenrandes

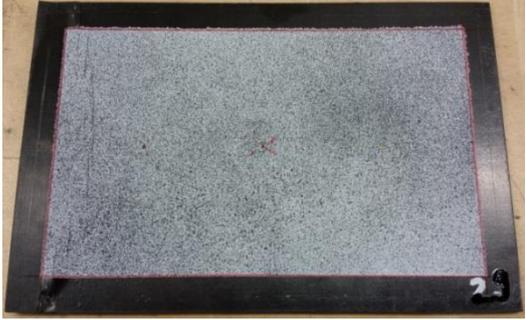
Probe 29

Material	EP137-CR527/80-35 (UD-Prepregmaterial)

Lagenaufbau	$[0^\circ/90^\circ/45^\circ/-45^\circ]_{3S}$	
Datum Herstellung	17.12.2015	
Datum Zuschnitt	05.01.2016	
Abmaß [mm]	148 x 99 x 2,2	
Schädigung	3x mittig mit 18,33 J	
Fläche (C-Bild) des Schadens im US [mm ²] vor Reparatur	868	
Fläche (C-Bild) des Schadens im US [mm ²] nach Reparatur	343	
Datum CAI Test	19.02.2016	
Maximale Druckkraft [N]	44660	
Versagensmodus	Bruch ausgehend vom oberen Ende der seitlichen Spannbacken
