Methodische Analyse von Lackfehlstellen an Bremspedalen

**Methodische Analyse von Lackfehlstellen
an Bremspedalen**

Firma Mercedes-Benz AG
Abteilung von PT/KH
Produktion Hamburg
Mercedesstraße 1
21079 Hamburg

Abgabedatum: 06.06.2023

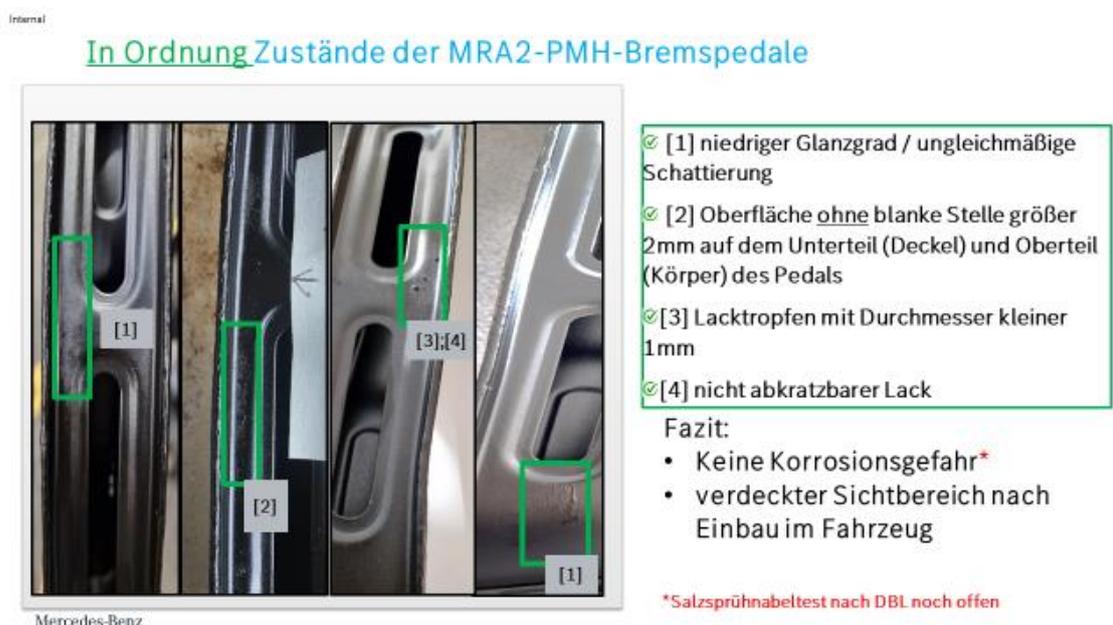
Abbildung 10: Fehlerkatalog der KTL-Lackierung der MRA2-PMH-Bremspedale i.O. Zustand

Abbildung 9 und Abbildung 10 zeigt die n.i.O und i.O Zustände und Definition der KTL-Lackfehler. Anhand dieses Kataloges werden die Teile geprüft und sortiert. Wenn eine der oben gezeigten Auffälligkeit auftritt, wird die Teile entweder als „nicht in Ordnung“ aussortiert und weggeworfen oder als „in Ordnung“ bezeichnet und an den Montagelinien

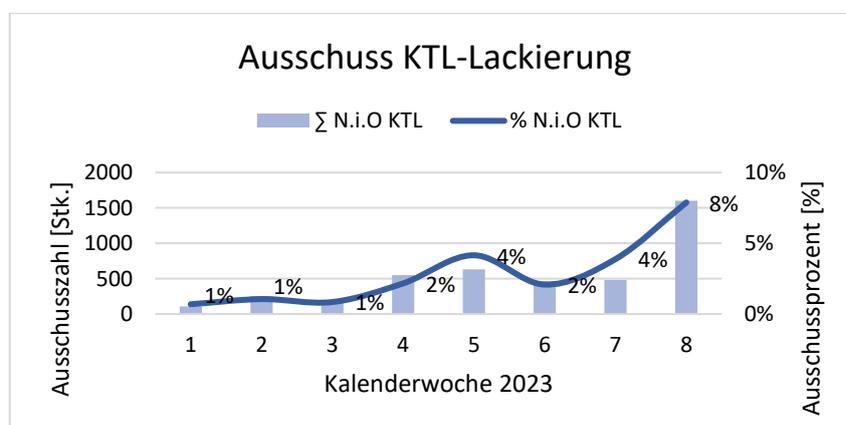
Aus der Abbildung 11: KTL-Ausschussdiagramm ist erkennbar, dass die Anzahl des KTL-Ausschusses schwankt und pro Woche variiert. Beispielweise in der Kalenderwoche 1 nimmt der KTL-Ausschuss ca. 1% des Gesamtausschusses aber in der Kalenderwoche 8 beträgt den KTL-Ausschuss 8% der Gesamtausschuss mit Ausschusszahl von ca. 1600 Stück in der Woche. Diese Schwanken ist nicht vorhersehbar und beeinflusst die Stückzahlplanung der Produktion und führt zur Verschwendung des Materials.

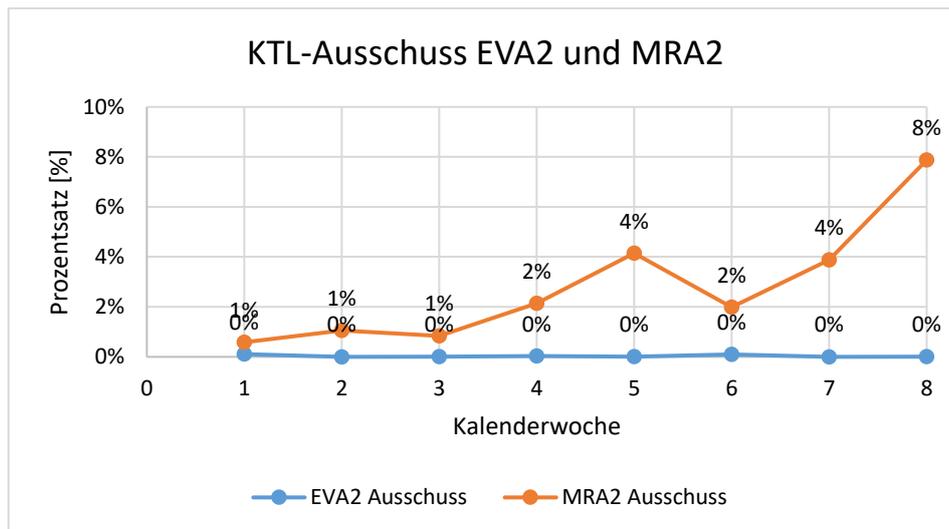
Abbildung 12: Vergleich EVA2-PMH-Bremspedale und MRA2-PMH-Bremspedale KTL-Ausschuss

In Abbildung 12 ist es deutlich zu erkennen, dass das Schwesterpedal EVA2 aufgrund von Lackfehlern einen geringen wöchentlichen Ausschuss von durchschnittlich ca. 7 Stück (ca. 0%) aufweist. Im Gegensatz dazu erzeugt das Bremspedal MRA2, obwohl es auf der gleichen Anlage produziert wird, einen durchschnittlichen Ausschuss von ca. 480 Stück pro Woche.

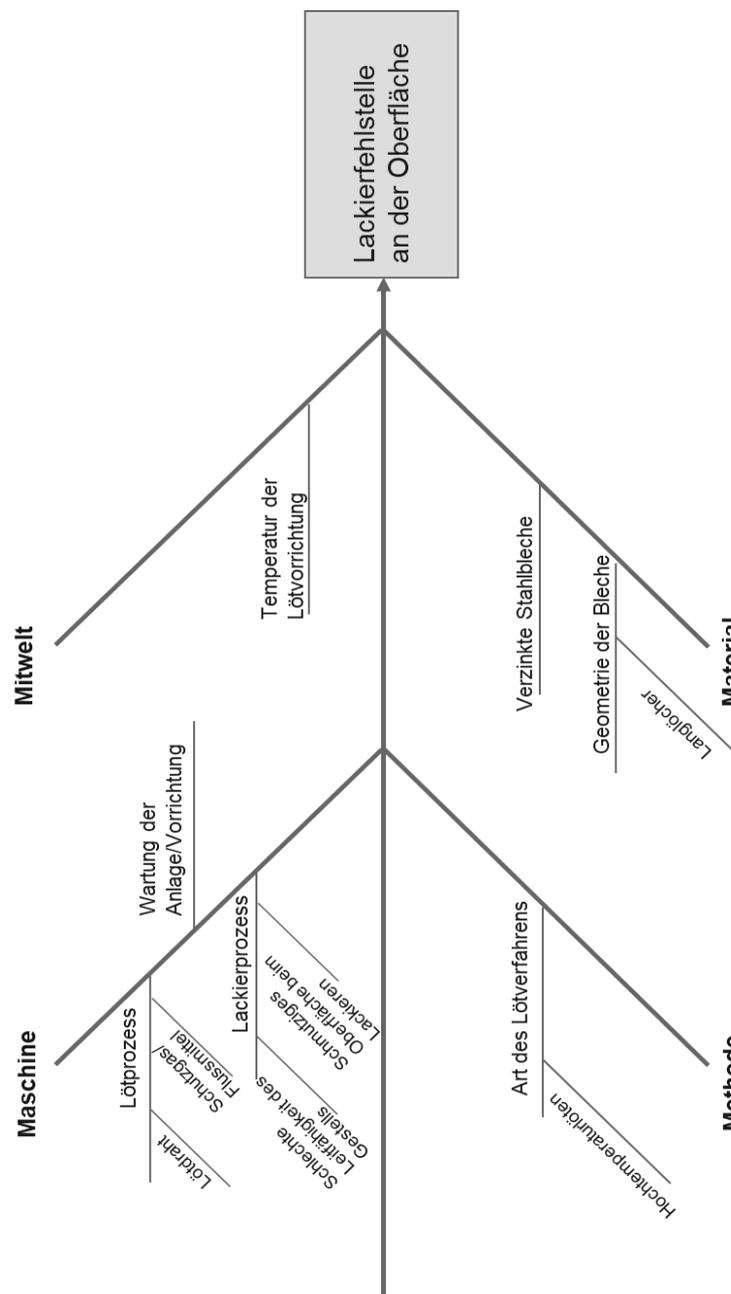
Abbildung 15: Ishikawa-Diagramm

Das Ishikawa-Diagramm in Abbildung 15 zeigt, dass vier Schwerpunkte vorliegen. Der erste Schwerpunkt ist die Maschine. In diesem Bereich sind die möglichen Ursachen eingezeichnet, die aufgrund ihres Einflusses auf die Maschine zu Problemen verursachen können. Diese Ursachen bestehen aus dem Lötprozess und dem Lackierprozess. Bei dem Löten haben der Lötdraht und das Schutzgas den größten Einfluss auf den Prozess. Beim Lackieren haben die Leitfähigkeit der Gestelle und die Sauberkeit der Bauteile die größte Auswirkung. Der nächste Schwerpunkt ist die Mitwelt. Diese beinhaltet äußeren Einflüsse, die sich auf den Produktionsprozess auswirken können, wie z.B. die Temperatur der Umgebung, in der der Prozess stattfindet. Hier werden die Temperatur der Lötvorrichtung betrachtet, da pro Schicht mehrere hundert Teile auf der Anlage produziert werden. Dabei kann es zu einer Erwärmung der Lötvorrichtung kommen, und damit zu einer Erwärmung der Umgebung der Lötstation führen. Ein weiterer Schwerpunkt ist die Methode, wie z. B. die Art des Lötprozesses und der letzte Schwerpunkt ist das Material, welches eine vorgegebene Blechgeometrie hat und aus verzinktem Blech besteht.

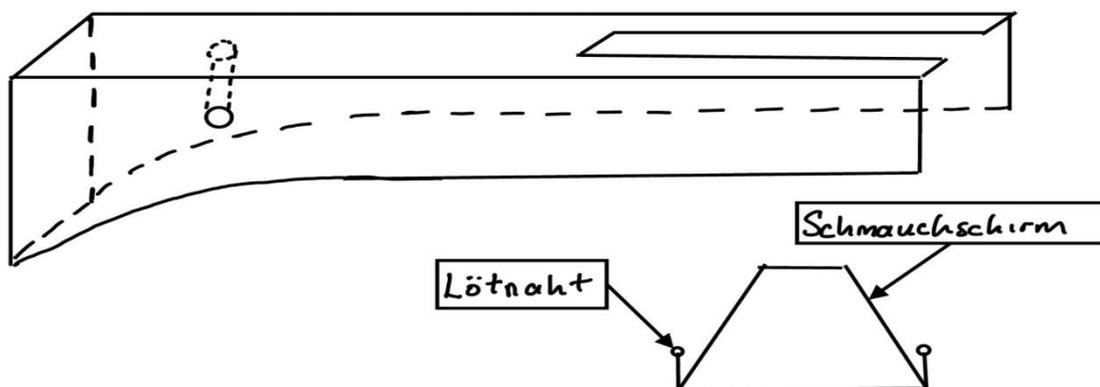
Abbildung 28: Konzept 1 Schmauchschirm

Bei Konzept 1 handelt es sich um einen Schmauchschirm. Mit einer Form von einem gekrümmten Trapez wird das Schirm auf dem Spannarm befestigt. Als der Spannarm das Unterteil aufdrückt wird das Schmauchschirm das Oberfläche des Unterteils abschließen. Der Schmauchschirm wird modular entwickelt, sodass es einfach zu montieren und abzumontieren. Das Prinzip ist das Unterteil als Ablageort von dem Schmauch zu vermeiden. Mit dem Schirm wird den Schmauch auf dem Schirm abgelagert und nicht auf dem Oberteil. Der Nachteil dieser Idee ist, dass der Schirm sehr nah an der Lötnaht sitzt, die zu einer kurzen Lebensdauer führen kann.

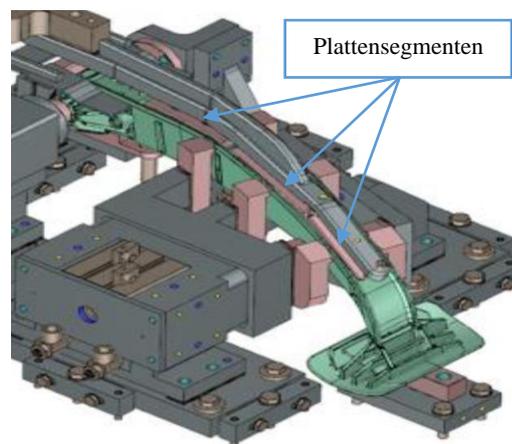
Abbildung 29: Konzept 2 Kupferabdeckung

Mit Konzept 2 handelt es sich um Plattensegmenten. Sie besteht aus 3 Platten, die auf dem Spannarm montiert werden. Diese Platten haben die Aufgaben, die Wärme beim Löten zu absorbieren, um eine Überhitzung des Pedalunterteils zu verhindern und somit die Schmauchbildung beim Löten zu reduzieren, die Langlöcher an dem Unterteil des Pedals zu verschließen, um eine Wirbelströmung zu vermeiden und die Pedaloberfläche abzudecken. Das Prinzip ist die Wärme des Bauteils zu reduzieren und die Oberfläche des Bauteils beim Löten zu schützen. Der Nachteil dieser Variante ist, dass eine einfache und schnelle Montage unmöglich ist, da es um einzelne Segmente handelt.

Titel: Abdecken des Pedalunterteils während des Lötens		Status: ●	Ersteller: H. S. Verantwortlicher/FAV: T. W.	Bereich: PT/KH Bereich: PT/KH
1. Fehlerbeschreibung, negative Wirkung Nach dem Lötvorgang des Pedals befindet sich Schmauchbildung auf den Oberflächen des Pedals, welcher zu einer schlechten Lackierung führt.		2. Zahlen, Daten, Fakten → Draht: CuAl8 (MIG), Schutzgas: Ar-97,5% CO2-2,5% → Volumenstrom von 10L/min → Schmelztemperatur von Zink bei 419°C → Siedetemperatur von Zink bei 906°C → Aktuelle Temperatur >900°C → Material: verzinktes E380		
4. Sofort Maßnahmen Abdecken des Pedalunterteils mit Kupfer während des Lötvorgangs.		3. Ursache Das in dem verzinkten Blech enthaltene Zink schmilzt und siedet aufgrund der hohen Temperatur und bildet sich Zinkoxid		
Langfr. Maßnahmen Integrieren der Kupferabdeckung an dem Spannarm/ der Lötvorrichtung.
