**Hochschule für Angewandte Wissenschaften Hamburg**  
**Fakultät Life Sciences**

„Machbarkeitsanalyse des Insassenschutzes durch Scheibenschutzsysteme bei  
Feuerwehrfahrzeugen: Wirksamkeit, Rettungsmöglichkeiten und Handlungsempfehlungen“

Bachelorarbeit  
im Studiengang **Rettungsingenieurwesen**

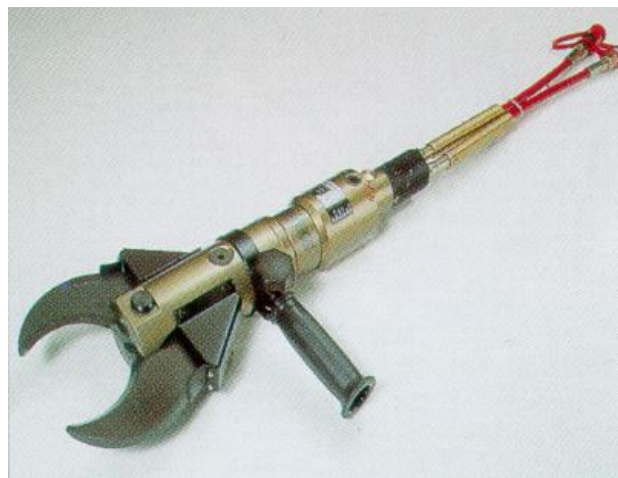
Eine hydraulische Rettungsschere (siehe Abbildung 4) dient, wie der Name bereits sagt, zum Schneiden und Durchtrennen (vgl. NLBK 2022: 45). Je nach Hersteller hat die hydraulische Rettungsschere einen Öffnungsweg des Schneidmessers zwischen 90 und 270 mm (vgl. NLBK 2022: 45)

Abbildung 4: Hydraulische Rettungsschere (NLBK 2022, 45)

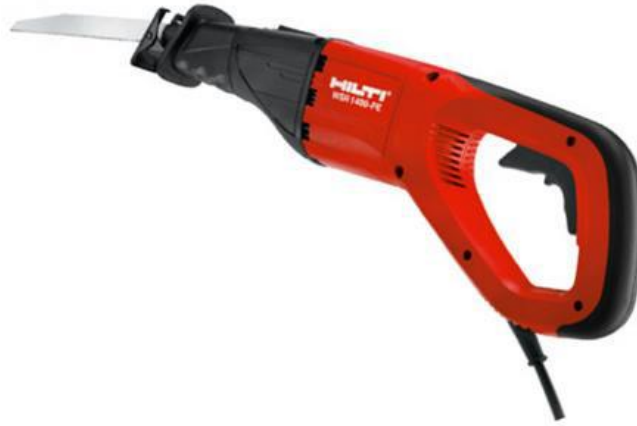
Abbildung 5: Säbelsäge (NLBK 2022: 64)

GmbH o. D. a). Im arbeitsbereiten Zustand kann sie wie eine Handstichsäge zum Trennen des Glases genutzt werden. „Die Säbelsäge ist eine elektrisch angetriebene Pendelhubsäge.“ (NLBK 2022: 64). Ähnlich wie eine Stichsäge führt die Säbelsäge (siehe Abbildung 5) eine Hubbewegung aus (vgl. Passiontec GmbH o. D.), ist aber meist deutlich größer und leistungstärker (vgl. Passiontec GmbH o. D.). Mit der Säge lassen sich verschiedene Werkstoffe ohne große Funkenbildung trennen (vgl. NLBK 2022: 64).

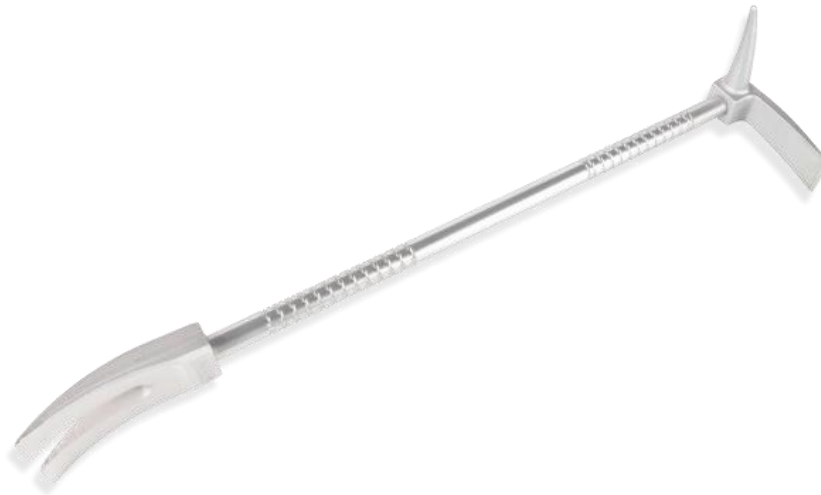
Das Halligan-Tool (Abbildung 7) oder auch Hooligen-Tool ist ein Brechwerkzeug für die technische Hilfeleistung. Es besteht i. d. R. aus einem Dorn als Schlagfläche, einer Schneide, um bspw. Türen aufzubrechen, und, je nach Ausführung, einer Hebelklaue (vgl. rescue-tec GmbH & Co. KG o. D.) oder einer Schneidklaue als Blechaufreißer. Es gehört nach den Normen DIN 14530 und DIN 14555 zur Beladung der Löschfahrzeuge und Rüstwagen (vgl. WEBER RESCUE GmbH o. D. c)

Abbildung 7: Halligan-Tool mit Hebelklaue (WEBER RESCUE SHOP GmbH o. D. c)

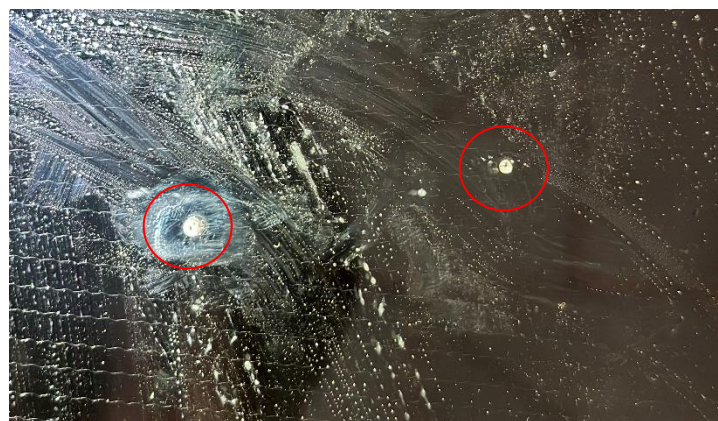
Beim praktischen Test der Rettungsmöglichkeiten durch einen Federkürner sind zwei Druckstellen in der PC-Scheibe zu erkennen (siehe Abbildung 9). Die Eindringtiefe wird dabei mit nicht mehr als zwei Millimetern angenommen. Es war keine Ausbeulung bzw. Materialverschiebung auf der gegenüberliegenden Seite der Scheibe mit bloßem Auge zu erkennen. Die Druckstelle des zweiten, kräftigeren Einsatzes zeigt eine breitere Senke (siehe Abbildung 9, linker roter Kreis).

Abbildung 9: Druckstellen durch den Federkürner (Eigene Darstellung)

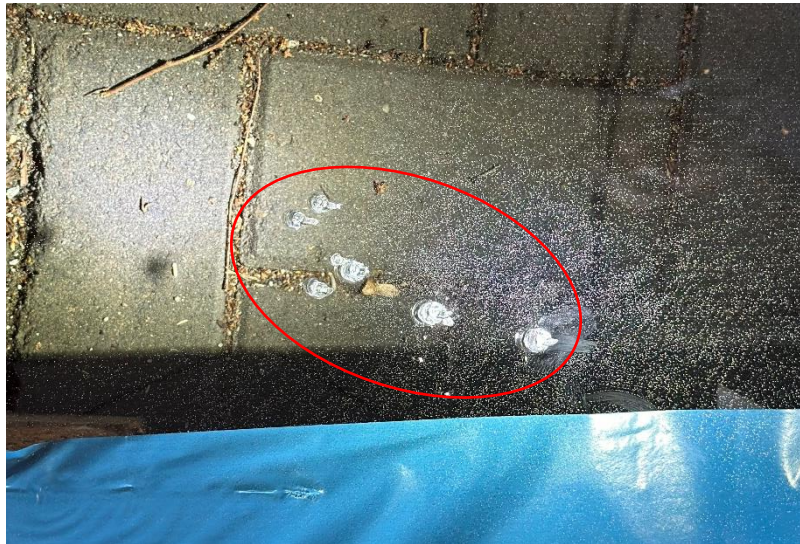
Die Durchschlagsversuche mit dem Dorn des Halligan-Tools (siehe Abbildung 10) ergaben bei den vier wenig kräftigen Schlägen ähnliche Ergebnisse wie der Federkürer. Die Druckstellen waren breiter und werden durch Beobachtung auf bis zu vier Millimeter tief geschätzt; sie bildeten kleine, fühlbare Ausbeulungen auf der gegenüberliegenden Seite. Die kräftigeren Schläge haben Einbeulungen hinterlassen, welche bis zu einen Zentimeter tief waren und das Material um die Eindringtiefe auf die andere Seite der Scheibe verschoben haben. Um die Einschlagstellen der kräftigeren Schläge bildeten sich leichte Risse im Inneren des Materials in einem Radius von ca. 1 mm.

Abbildung 10: Einschlaglöcher durch den Dorn des Halligan-Tools (Eigene Darstellung)

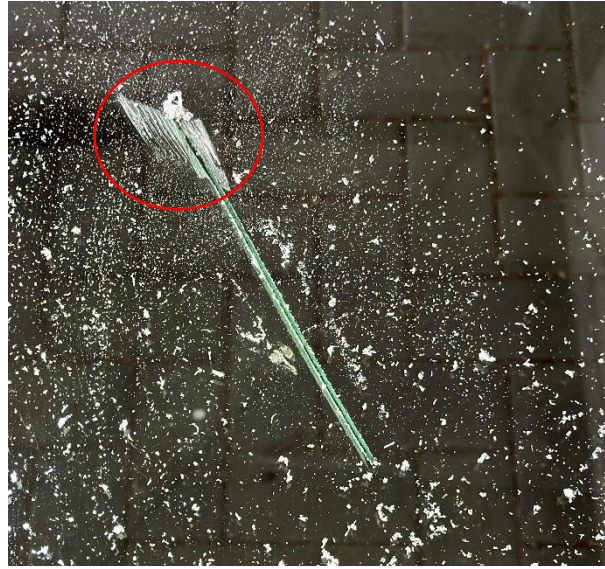
Anfangs gestaltete sich das Sägen mit der Säbelsäge als Herausforderung, da das Sägeblatt aufgrund von fehlendem Halt in der Mitte von Bereich Drei auf der Scheibe verrutschte (siehe roter Kreis in Abbildung 11). Nachdem sich eine oberflächliche Einkerbung durch das Sägeblatt ergeben hat, war es möglich, die Säge stabil auf der Markierung zu halten. In weniger als vier Sekunden hat das Sägeblatt durch die PC-Scheibe geschnitten und es konnte in ca. 17 Sekunden an der rund 25 Zentimeter langen Linie entlang ein Schnitt in die Mitte der Scheibe gesägt werden. Der dabei ausgesägte Schnitt (siehe Abbildung 11) war weder scharfkantig noch bildeten sich Risse um den Schnitt. Während des Sägens entstanden kleine, stumpfkantige Spanteile, ähnlich wie bei einer durch Holz sägenden Stichsäge. Der Kraftaufwand wurde als gering wahrgenommen.

Abbildung 13: Ca. 25 Zentimeter langer Schnitt durch die Säbelsäge (Eigene Darstellung)

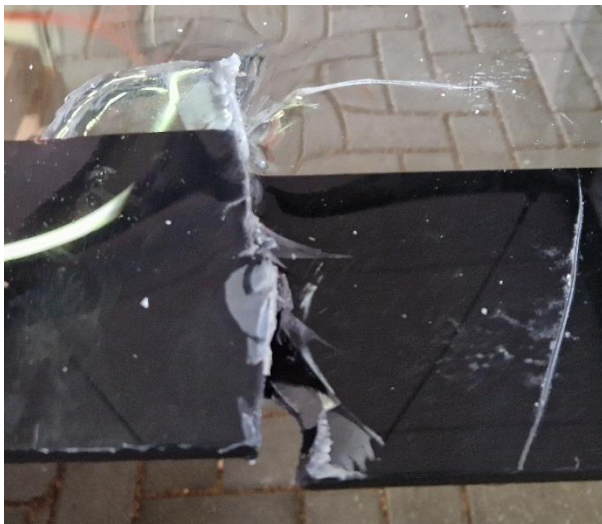
Die Akku-Rettungsschere schnitt zweimal (siehe Abbildungen 12 und 13) ca. 130 mm weit problemlos durch das Polycarbonat. Die angezeigte Leistungsstufe war dabei durchgehend in der unteren Hälfte, was bedeutet, dass das Gerät maximal zur Hälfte ausgelastet war. Anders als bei der Säbelsäge bildeten sich um die beiden Schnittstellen deutliche Risse im Polycarbonat, welche bis an die Oberfläche durchdrangen. Beim ersten Schnitt löste sich ein kleiner, ca. 10 cm langer und 5 cm breiter Splitter von der Scheibe.

Abbildung 12: Erster Schnitt der Rettungsschere durch das PC (Eigene Darstellung)

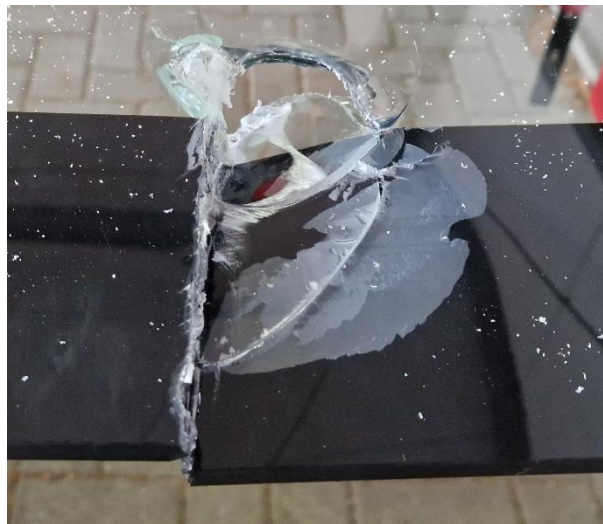
Abbildung 11: Zweiter Schnitt der Rettungsschere durch das PC (Eigene Darstellung)
