**Bachelorarbeit**

**Department Fahrzeugtechnik und Flugzeugbau**

**Untersuchung der Schadensausbreitung an dynamisch belastetem CFK mittels zerstörungsfreier Prüfung**

**Hauke Ziehm**

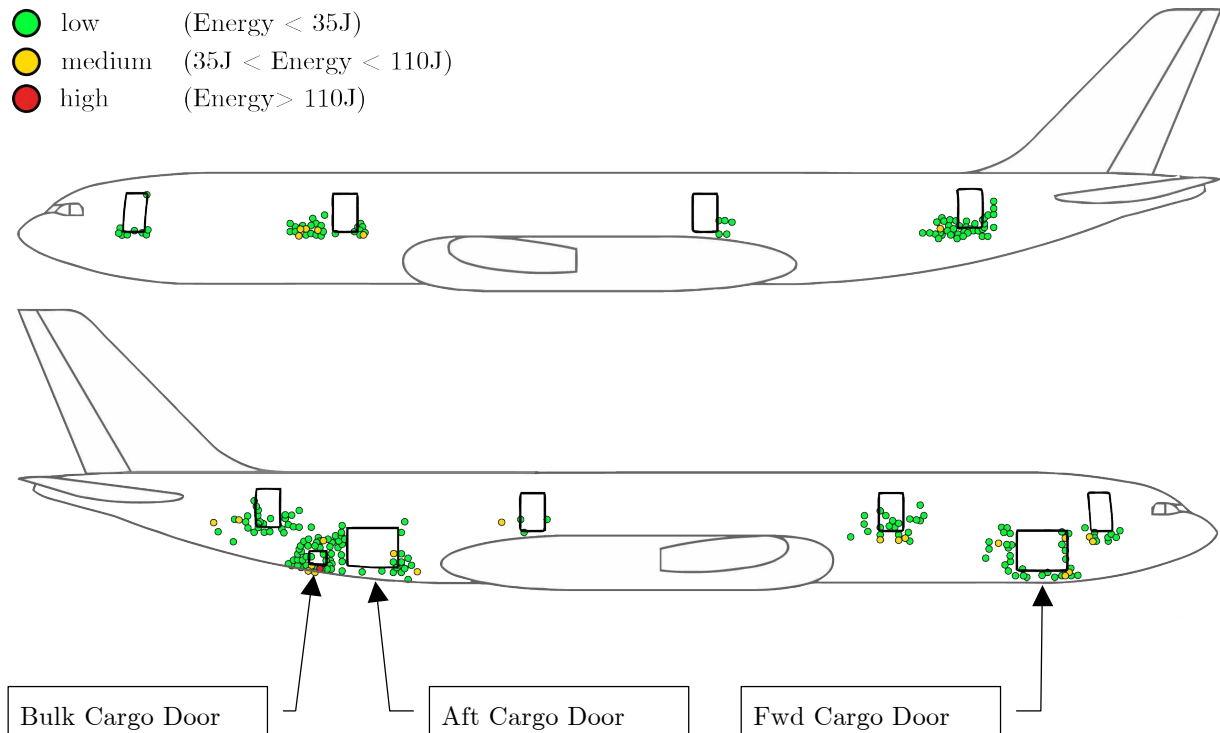
Abbildung 2: Impact-Verteilung an den Türbereichen einer Airbus A330

Zunächst fällt auf, dass die meisten Impacts unterhalb der Passagiertüren vorkommen. Das liegt am Kontakt zwischen Passagierbrücke / Gangway und dem Flugzeug in diesem Bereich. Typischerweise erfolgt der Passagierzugang bei einem Flugzeug über die linke Seite, während das Catering und der Frachtumschlag über die rechte abgewickelt werden (vgl. Abbildung 3).

Deshalb weisen die Türen auf beiden Seiten Impacts auf. Die Impacts an der zweiten, linken Passagiertür treten mit einigem Abstand von der linken Türseite auf. Bei der ersten Tür direkt hinter dem Cockpit ist dies nicht zu erkennen. Die Ursache liegt in der Geometrie der Fluggastbrücken. Wie in Abbildung 3 zu erkennen ist, sind die Brücken im Andockbereich sehr breit ausgelegt und ragen auf der linken Seite über die Passagiertür hinaus. Im vorderen Bereich läuft der Rumpf spitz zu und der Überhang der Brücken berührt diesen nicht. Im Bereich der zweiten Tür hingegen ist der Rumpf gerade und wird von der Brücke über die gesamte Breite berührt. Die hintere Ausstiegstür auf der linken Seite wird von den Fluggastbrücken nicht bedient. Hier kommen fahrbare Gangways zum Einsatz, die mit Hilfe eines Einweisers an das Flugzeug herangefahren werden. Das spiegelt sich auch in der Häufigkeit von Beschädigungen in diesem Bereich wider, weil die Ausrichtung der Gangways verfahrensgemäß weniger präzise als die der Fluggastbrücken ist.

Bei den Frachttoren treten Impacts wie auch bei den Passagiertüren unterhalb der Toröffnungen und zusätzlich seitlich der Rahmen auf. Verursacht werden diese Schäden durch die Cargo Loader, die die Frachtcontainer in das Innere des Flugzeugs befördern und dafür sehr dicht an die Frachttore heranzufahren. Die Cargo Loader sind seitlich mit Stützgeräten ausgerüstet (vgl. Abbildung 4, rechts), die in Kontakt mit der Struktur gelangen können.

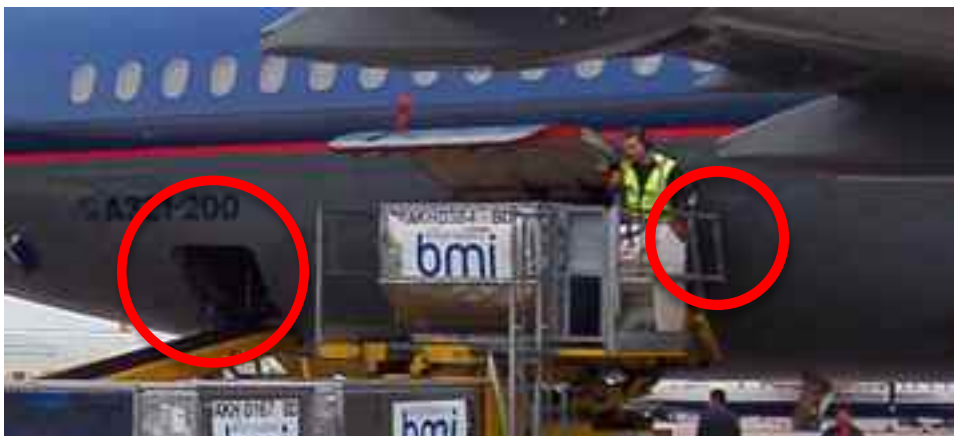
**Abbildung 4: Frachtbeladung einer A321, links: Bulk Cargo Beladung mit Förderband, rechts: Standardcontainer auf Cargo Loader mit seitlichen Stützgeräten<sup>4</sup>**

Besonders tritt der Bereich um die Bulk Cargo Door auf der rechten Seite des Flugzeugs hervor (vgl. Abbildung 4, links), weil die Konzentration der Impacts sehr hoch ist und sogar eine Impact-Energie von über 110J auftrat. Bulk Cargo bezeichnet Sperrgut, z.B. Kinderwagen

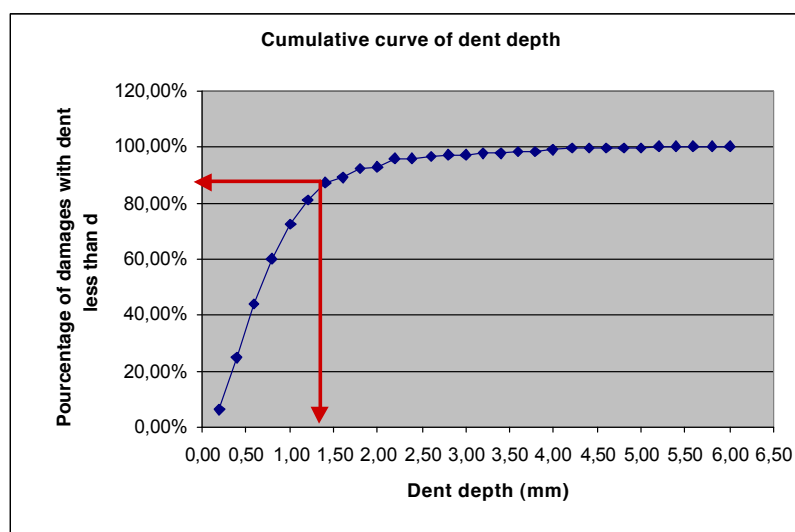
Abbildung 17: Zuverlässigkeit der Schadenserkenkung bei einer GVI in Abhängigkeit von der Kerbtiefe<sup>23</sup>

Um die minimale Kerbtiefe zu ermitteln, bei der die Erkennbarkeit 90% beträgt, wurde von Airbus eine statistische Untersuchung der General Visual Inspection (GVI) durchgeführt. Unter GVI ist die visuelle Kontrolle von Bauteilen aus Berührungsreichweite zu verstehen. Bei der Analyse wurden aus einer Entfernung von einem Meter beschädigte Platten unter natürlichem Licht von 240 Personen für 30 Sekunden je Platte begutachtet. Die Beschädigungen wurden durch Impactoren mit Durchmessern von 6 bis 120mm eingebracht. Als Ergebnis konnte eine Trefferwahrscheinlichkeit von 90% für eine Kerbtiefe von 1,35mm ermittelt werden. Alle Kerbtiefen oberhalb dieser Tiefe werden also äußerst zuverlässig erkannt (vgl. Abbildung 17).<sup>22</sup>

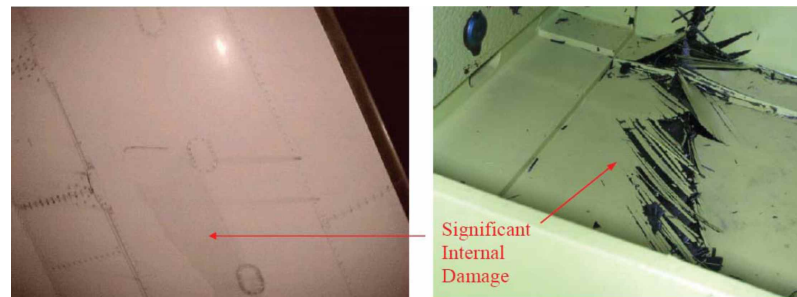
- Impacts treffen nur ein Hautfeld oder aber einen Stringer hinter dem Hautfeld, der Schaden ist äußerlich nicht unterscheidbar:

Abbildung 20: Diskrepanz zwischen äußerer Wahrnehmung und realem Schadensbild<sup>31</sup>

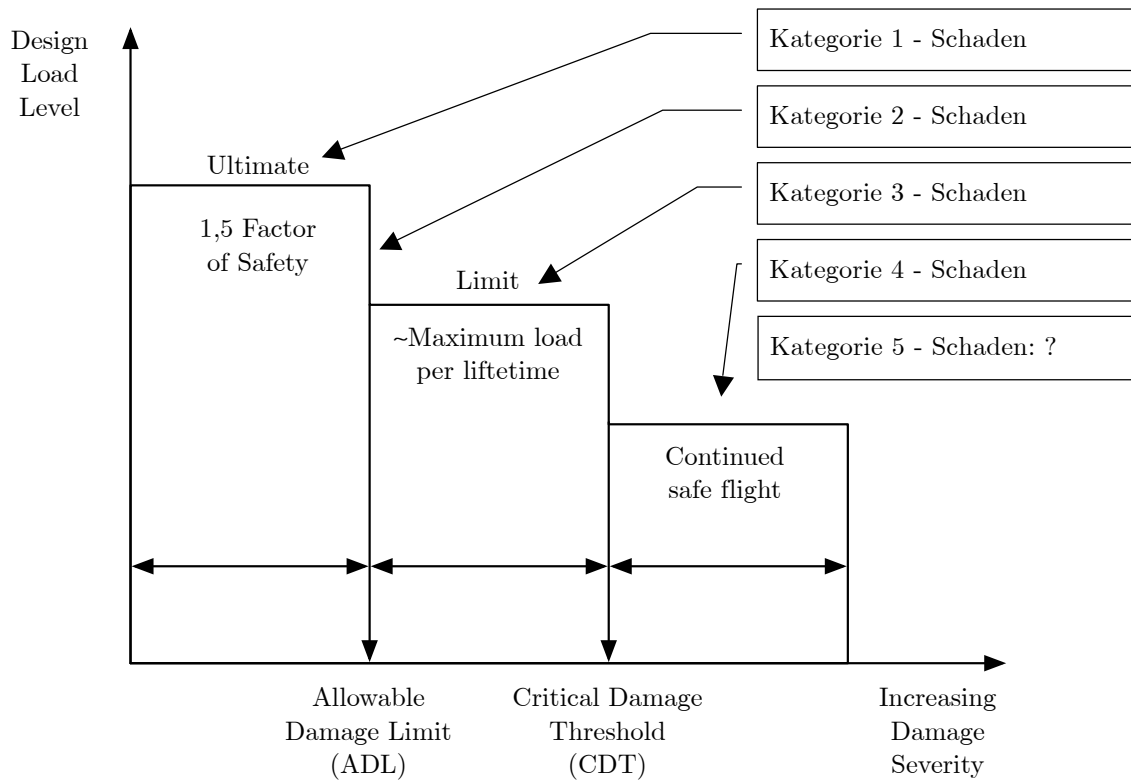
Abbildung 22: Schematisches Diagramm der Schadenskategorien in der AC 20-107B<sup>36</sup>

Das Diagramm zeigt die drei Laststufen Ultimate Load, Limit Load und Continued Safe Flight (sicherer Weiterflug), die über die Schwere des Schadens aufgetragen sind. Die Schwere des Schadens wird zudem unterteilt in zwei Grenzen: zulässiger Schaden (engl. Allowable Damage Limit, ADL) und kritischer Schaden (Critical Damage Threshold, CDT). Die mit Pfeilen gekennzeichneten Schadenskategorien werden im Folgenden erläutert.

Die Luftfahrtbehörden teilen mögliche Schäden, wie in Abbildung 22 dargestellt, in fünf Schadenskategorien ein.

**Kategorie 5:** Schwerwiegende Defekte, die durch abnormale Boden- oder Luftereignisse hervorgerufen werden und nicht durch Entwurfsparameter, Strukturberechnungen oder Annahmen abgedeckt werden können. Aus diesem Grund werden sie auch nicht im Schadensdiagramm dargestellt (vgl. Abbildung 22). Diese Schäden müssen sofort an das zuständige Wartungspersonal gemeldet werden. Hier ist eine Engineering-Entscheidung und Evaluation zwingend erforderlich. Beispiele sind Kollisionen mit Service-Fahrzeugen, abnormal harte Landungen, Vogelschlag (vgl. Abbildung 27), Verlust von Flugzeugteilen während des Fluges und ein daraus resultierender Impact auf andere Strukturen. Manche der Klasse 5 Schäden sind nicht unbedingt von außen zu erkennen (vgl. Kapitel 2.4, Blunt Impacts).

Ferner zeigt das Diagramm die Laststufen, die auch von der FAA in Abbildung 22 aufgeführt werden: Ultimate Load und Limit Load. Diese sind wie folgt abhängig von der Impact-Energie:

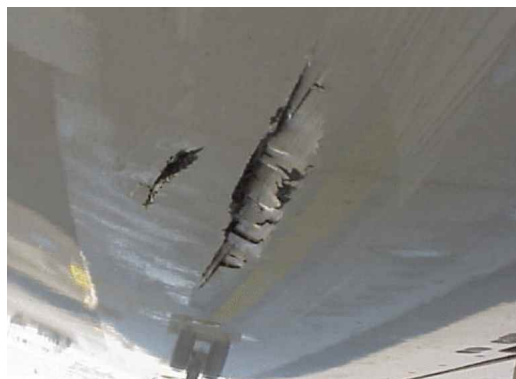
Abbildung 25: Beschädigung der Kategorie 3 an einem Flugzeugrumpf<sup>39</sup>

**Kategorie 3:** Schäden, die zuverlässig nach einigen Flügen nach dem Auftreten durch Bodenpersonal, das über keine besondere Komposit-Ausbildung verfügt, detektiert werden können. Dabei ist es wichtig, dass diese Strukturen mindestens Limit Load erreichen. Um eine Zuordnung zur Klasse 3 vorzunehmen, muss demonstriert werden, dass der Schaden leicht zu erkennen ist. Der Unterschied zwischen Klasse 2 und Klasse 3 ist der, dass die Schäden innerhalb eines kürzeren Intervalls erkennbar sein müssen. Beispiele sind ein großer VID oder andere offensichtliche Schädigungen, die beim Herumgehen um das Flugzeug erkennbar sind (vgl. Abbildung 25).

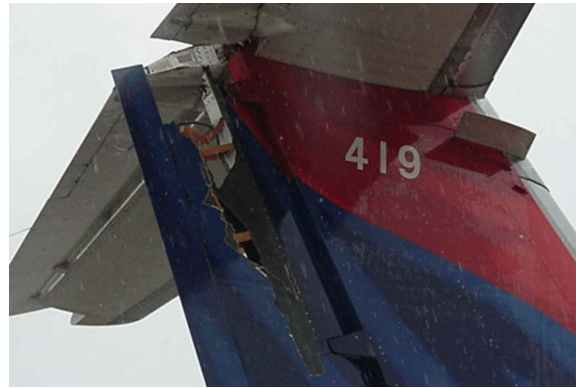
Abbildung 26: Schwere Leitwerksbeschädigung durch Blitzeinschlag<sup>40</sup>

**Kategorie 4:** Schäden, deren Auswirkungen derart groß sind, dass die Flugeigenschaften eingeschränkt sind. Die Ursache liegt überwiegend in Vogelschlag, Verlust von Triebwerksschaufeln, geplatzten Reifen bei Start und Landung sowie in gravierenden In-Flug-Beschädigungen (vgl. Abbildung 26).

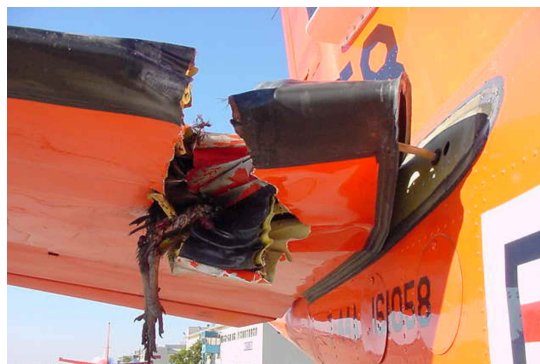
Abbildung 27: Vogelschlag an einem Höhenleitwerk<sup>41</sup>

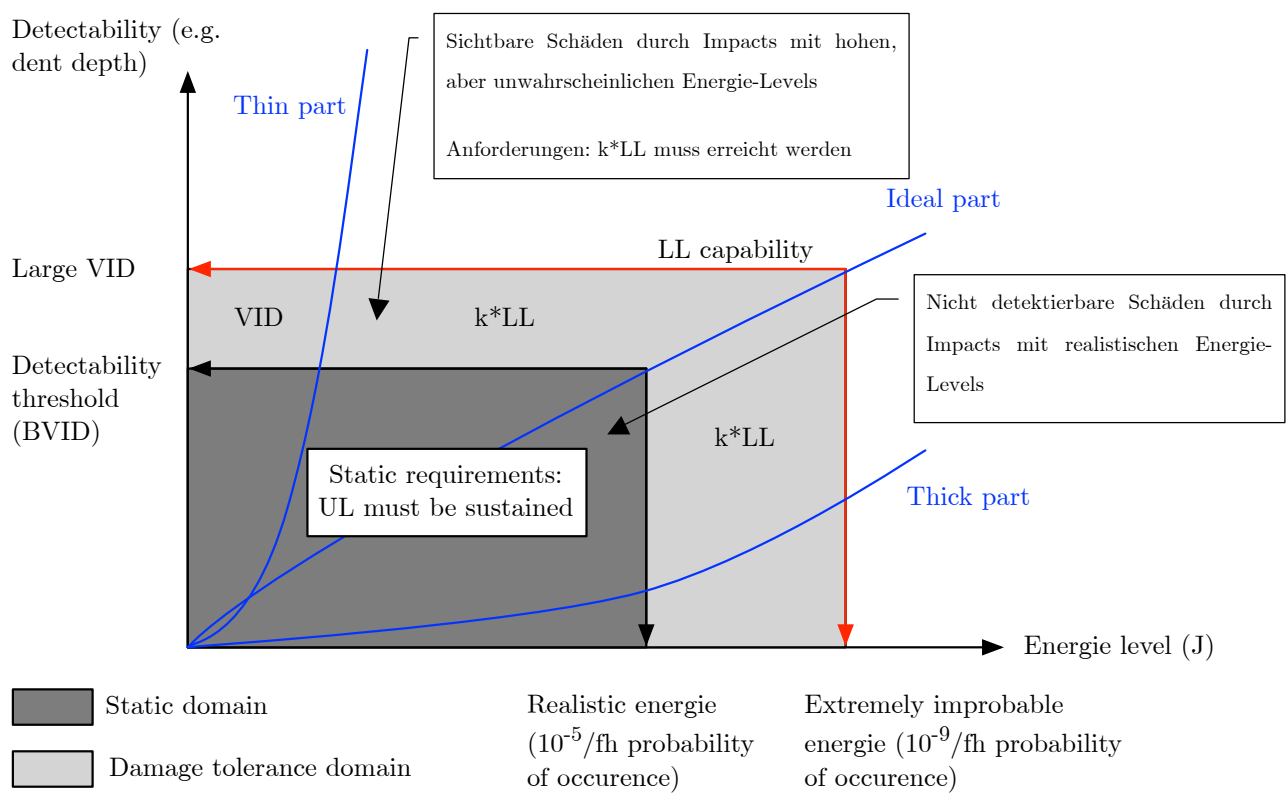
Abbildung 28: Airbus Damage Tolerance Methodology<sup>42</sup>

Im Diagramm sind auf der Abszisse die Energie in Joule und auf der Ordinate die Detektierbarkeit des Schadens eingetragen. Die Energie ist in zwei Werte unterteilt: realistische Energie, die mit einer Wahrscheinlichkeit von  $10^{-5}$  pro Flugstunde auftritt und unrealistische Energie, deren Auftretswahrscheinlichkeit nur  $10^{-9}$  pro Flugstunde beträgt. Für ein typisches Bauteil gibt Airbus 35J (realistisch) und 90J (unrealistisch) als Impact-Energien an, in besonders Impact-gefährdeten Bereichen wie den Türen aber auch 132,5J gegenüber 238,5J.

Zu jedem Energiewert gibt es im Diagramm einen entsprechenden Schadenstyp. Ein Impact mit einer realistischen Energie führt zu einem BVID (vgl. 2.4, Kerbtiefe mindestens 1,35mm), eine unrealistische Energie zu einem großen VID, der in zehn von zehn Fällen innerhalb der GVI erkannt wird.

In den Graphen sind außerdem drei Bauteildicken eingezeichnet. Demnach erfährt ein dünnes Bauteil bereits bei geringen Impact-Energien eine große Beschädigung und eine Verringerung der Restfestigkeit, während der Impact bei einem dicken Bauteil sehr viel mehr Energie besitzen muss, um eine Schädigung herbeizuführen. Das ideale Bauteil stellt das Optimum aus Bauteildicke / Gewicht und Festigkeitsverlust mit steigender Impact-Energie dar.

- Findet ein Impact mit einer Energie bis zur realistischen Grenze statt, kann der Schaden nicht zuverlässig detektiert werden, weil er unterhalb der BVID-Grenze liegt, also als NVID zu klassifizieren ist. In der Folge kann das Bauteil in jedem Fall die Bruchlast wie vorgesehen für einige Sekunden tragen. Dies entspricht der FAA Schadenskategorie 1.

- Bei Impact-Energien, die zwischen dem realistischen und unrealistischen Wert liegen, wird der entstehende Schaden in über neun von zehn Fällen innerhalb der GVI erkannt und das Bauteil ist in der Lage, eine Belastung um den Faktor  $k$  oberhalb von Limit Load ( $k \cdot LL$ ) auszuhalten. Dies entspricht der Schadenskategorie 2.

- Besitzt der Impact genau die unrealistische Energie, ist das Bauteil noch fähig, LL aufzunehmen, was der AC Schadenskategorie 3 entspräche.
- Alle Energien oberhalb der unrealistischen Energiegrenze beschädigen das Bauteil so stark, dass es lediglich den sicheren Flug bis zum nächsten Flughafen übersteht. Diesen Fall bezeichnet Airbus als Large Damage, dessen Folgen nicht mehr durch Standardverfahren erfasst werden können. Stattdessen werden durch Fail-Safe-Bauweise an Hauptverbindungen (Main joint areas) Vorsichtsmaßnahmen getroffen, die eine si-

Airbus kategorisiert Schäden grundsätzlich in den zwei Kategorien BVID und VID und orientiert sich bei der Auslegung von Bauteilen an Abbildung 28:

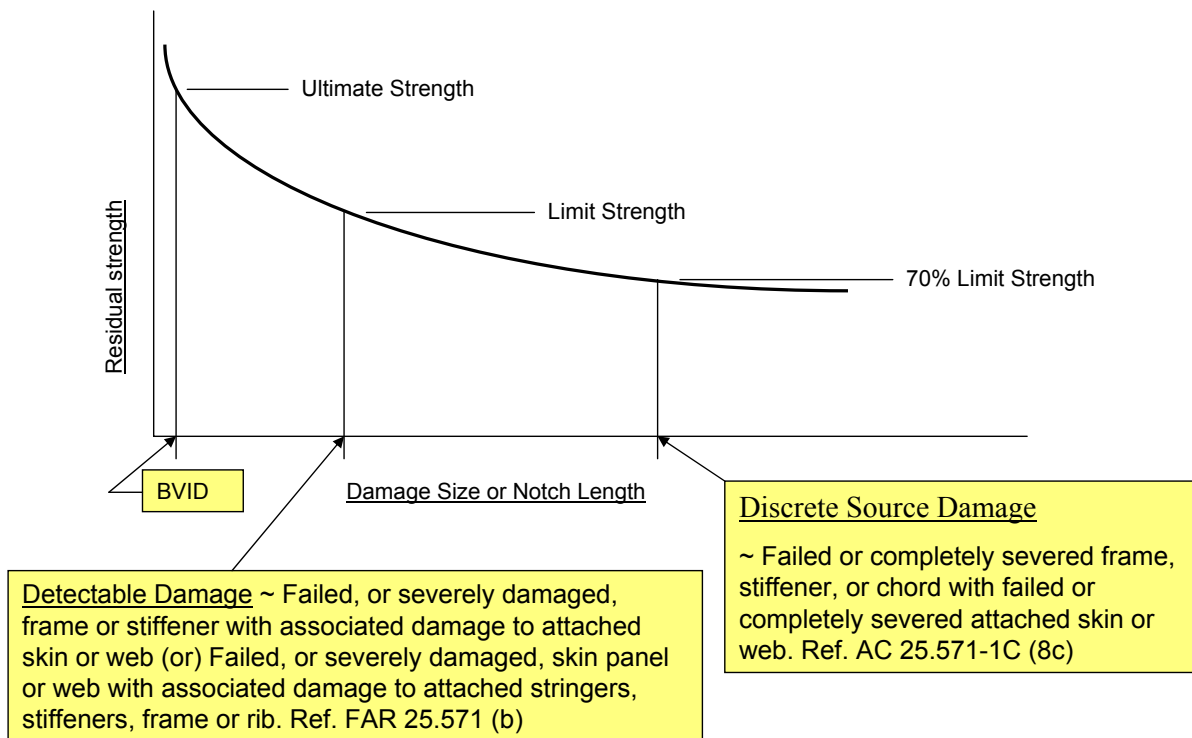
Abbildung 30: Verbleibende Festigkeit in Abhängigkeit der Schadensgröße<sup>48</sup>

Die Abbildung verdeutlicht den Zusammenhang zwischen Restfestigkeit und Schadensgröße, ist also in diesem Teil vergleichbar mit dem bereits erläuterten Airbus-Diagramm. Allerdings gilt das Airbus-Diagramm für einzelne Bauteile, die Boeing-Grafik für das gesamte Flugzeug. Die Restfestigkeit zeigt eine zu Anfang stark abfallende Tendenz. Bei einem BVID ist die Struktur gerade noch in der Lage, Ultimate Load zu tragen. Je größer der Schaden wird, desto mehr sinkt die Festigkeit ab, bis sie bei einer Schädigung mit hoher Erkennungswahrscheinlichkeit noch Limit Load beträgt. Ab diesem Punkt flacht die Kurve merklich ab, bis sie sich schließlich einer horizontalen Asymptote bei ca. 65% LL nähert. Dies erscheint ungewöhnlich, bedeutet es doch, dass unabhängig von der Schadensgröße immer mindestens 65% LL erreicht werden.

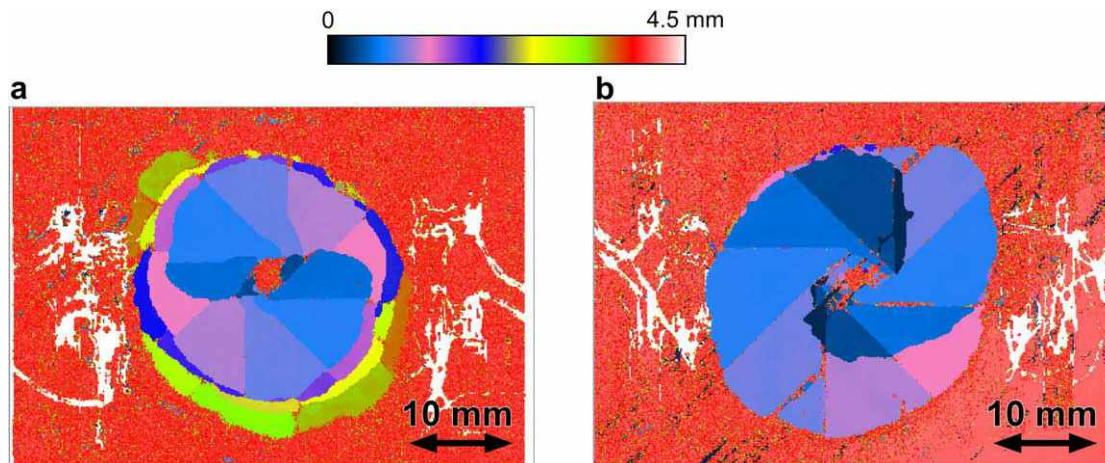
Abbildung 35: C-Scan-Bilder einer mit 1,91J/mm beschädigten UT500/Epoxyd-Probe:  
(a): Vorderseite, (b): Rückseite<sup>65</sup>

Die Bilder zeigen die Vorderseite und die Rückseite einer Probe. Die Farben kennzeichnen darin die Tiefe, in der sich der Defekt befindet. Der rote Bereich im Bild ist fehlerfrei, das Echo des Ultraschallgerätes wurde also von der Rückwand zurückgeworfen. Die anders gefärbten Bereiche sind Delaminationen. Jede Farbe kann über die über der Abbildung dargestellte Skala einer Tiefe im Laminat und damit einer bestimmten Laminatschicht zugeordnet werden. Delaminationen treten nur zwischen zwei unterschiedlich orientierten Faserlagen auf. Besitzen zwei Faserlagen die gleiche Orientierung, kommt es an der gemeinsamen Grenzfläche zu keiner Ablösung. Eine Delamination breitet sich in Richtung der Fasern der Schicht unterhalb der Grenzfläche aus.<sup>66</sup> Deshalb kann auch aus Abbildung 35 aus der Orientierung der Delaminationen auf den Laminataufbau geschlossen werden. Es scheint, als ob sich die Delamination schraubenförmig in die Probentiefe fortsetzt und dabei ihr Durchmesser zunimmt.<sup>67</sup>

*Uda / Ono / Kunoo* erstellten C-Scan-Bilder von Proben mit einem quasi-isotropen Laminaufbau, welche einem Impact von 1,9J/mm Energie ausgesetzt wurden (vgl. Abbildung 35).

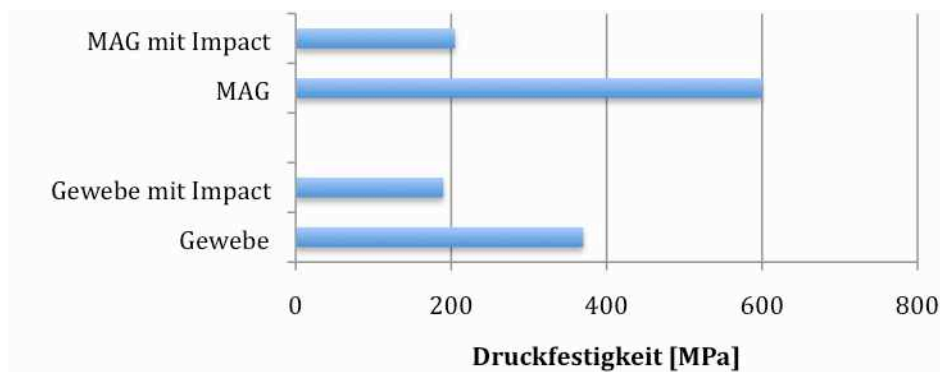
Ein anderer Parameter ist das Halbzeug. Eine Gegenüberstellung von orthotropem Gewebe und einem Multiaxialgelege (MAG) zeigt, dass die CAI-Festigkeit des MAG mit 34% eindeutig geringer ist als die des Gewebes (41%) (vgl. Abbildung 43). Der drastische Einfluss eines Impacts von in diesem Fall 1J/mm Energie wird ebenfalls offensichtlich.<sup>84</sup>

Abbildung 43: Vergleich der Druckfestigkeit bei Multiaxialgelegen (MAG) und Geweben mit und ohne Impact von 1J/mm<sup>85</sup>

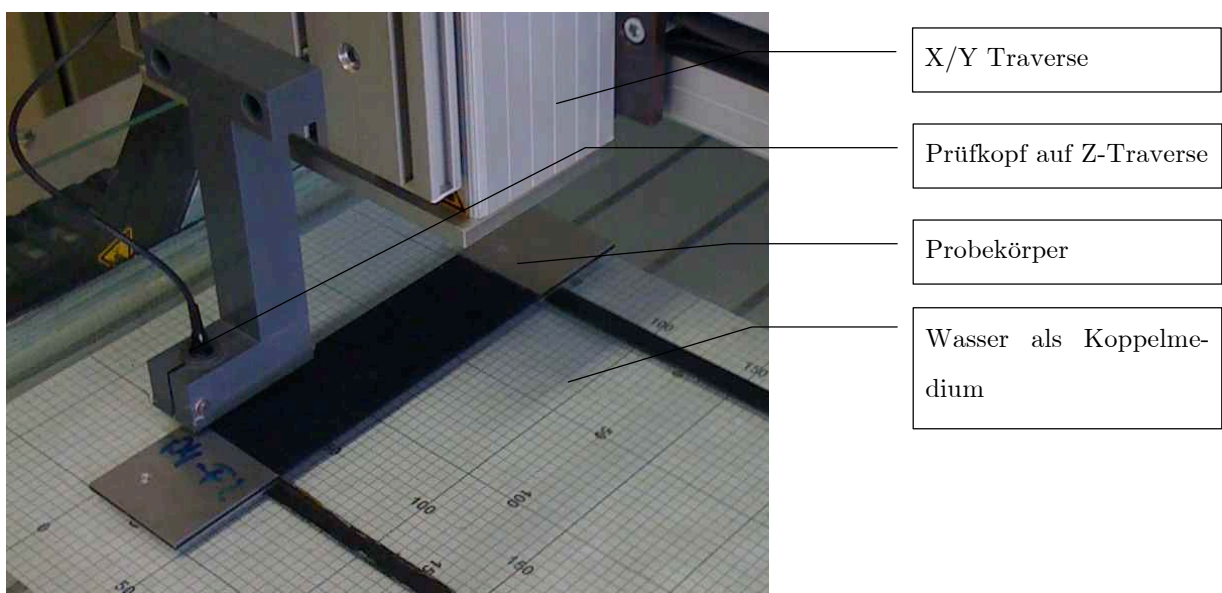
Das verwendete Ultraschallgerät ist ein USPC 3040 DAC von der Firma Dr. Hillger. Es arbeitet im Ultraschall-Frequenzbereich von 20MHz. Die Auswertung erfolgt über die Software Hillgus für Windows.

Abbildung 63: Ultraschallgerät Dr. Hillger USPC 3020 DAC

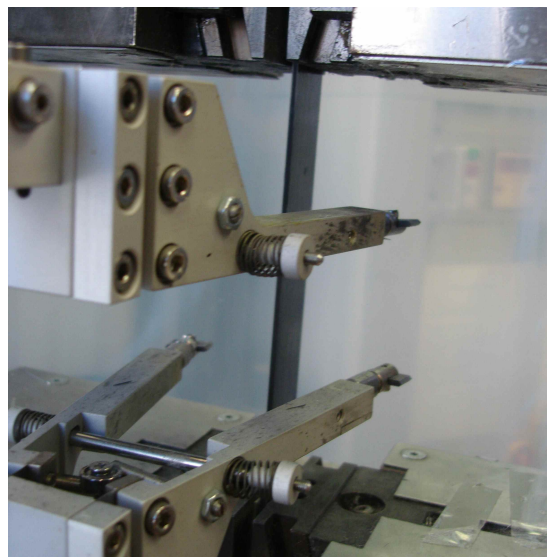
Die Durchführung erfolgt gemäß ISO 527-4/3/2. Dafür wird die Probe in die Prüfmaschine eingespannt (vgl. Abbildung 69) und bis zum Bruch auf Zug belastet. Die Wegaufnahme erfolgt über zwei Multisens-Wegaufnehmer direkt an der Probe. Die Prüfgeschwindigkeit beträgt gemäß Norm für Qualitätsuntersuchungen bei Dehnungsmessungen 2mm/min.

Abbildung 69: Eingespannte Zugprobe mit Multisens-Wegaufnehmern für statische Prüfung

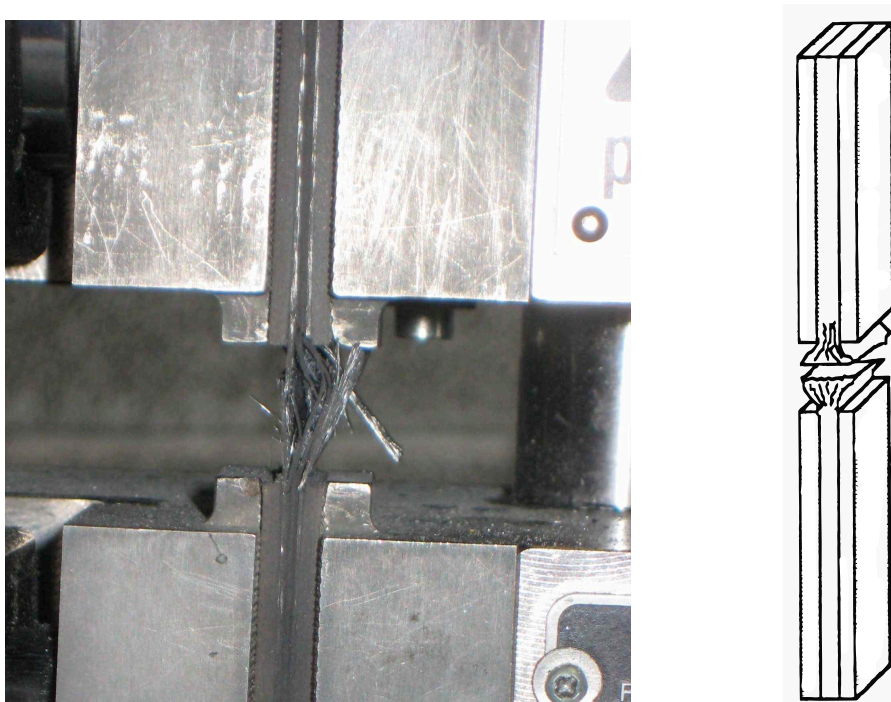
Die ASTM-Norm klassifiziert die Schäden mittels eines dreiteiligen Codes. Dabei gibt der erste Code an, welches Aussehen der Schaden hat, der zweite Code stellt den Bereich des Auftretens dar, während der dritte die Position repräsentiert. Die geprüften Proben wiesen alle die Schadenskategorie „Brooming“ - „Gage“ - „Middle“ (BGM) auf. Das bedeutet, dass die einzelnen Faserlagen in der Mitte der Probe auseinander gedrückt wurden (vgl. Abbildung 72).

Abbildung 72: Links: Bild der zerstörten Proben, rechts: schematische Zeichnung des BGM-Versagens<sup>124</sup>

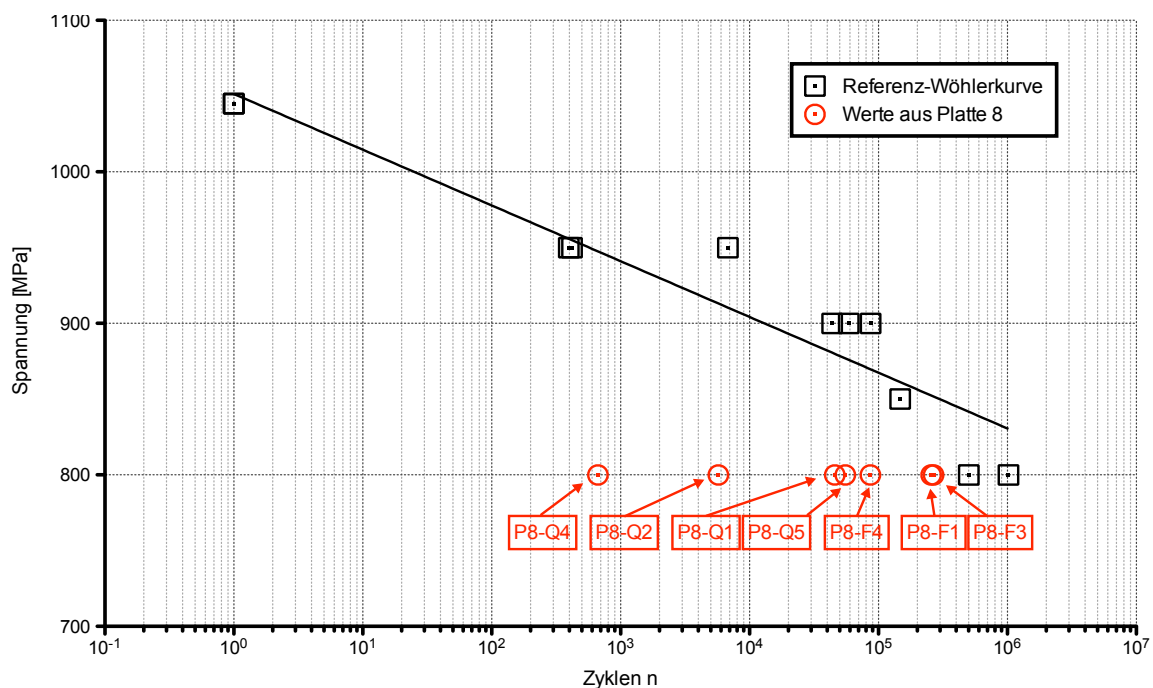
Doch auch die neu hergestellten Probekörper der Platte 8 hielten nicht die für 800MPa bestimmten Lastwechselzahlen durch. Das Verhalten der Proben im Vergleich zu der Referenzkurve ist in der folgenden Abbildung 82 dargestellt:

**Abbildung 82: Erreichte Zyklenzahlen der Proben aus Platte 8 bei 800MPa im Vergleich mit der Referenz-Wöhlerkurve**

Wie die Abbildung zeigt, versagten die Proben aus der Quellenseite sehr früh. Die erreichten Werte liegen zwischen 668 bis 55.336 Zyklen. Deutlich länger hielten die Proben aus der Fallenseite. P8-F4 liegt nur bei 96.761 Zyklen, aber P8-F1 und P8-F3 erreichten beide über 250.000 Zyklen (255.840 und 267.280). Das ist immer noch unterhalb der für die Vorermüdung angesetzten 380.316 Lastwechsel. Aufgrund des Mangels an Zeit und neuen Probekörpern wird der Mittelwert dieser beiden Proben als neue Referenz für das 800MPa-Lastniveau angenommen. Die verbleibenden, fallenseitigen Proben der Platte 8 (P8-F2 und P8-F5) wer-

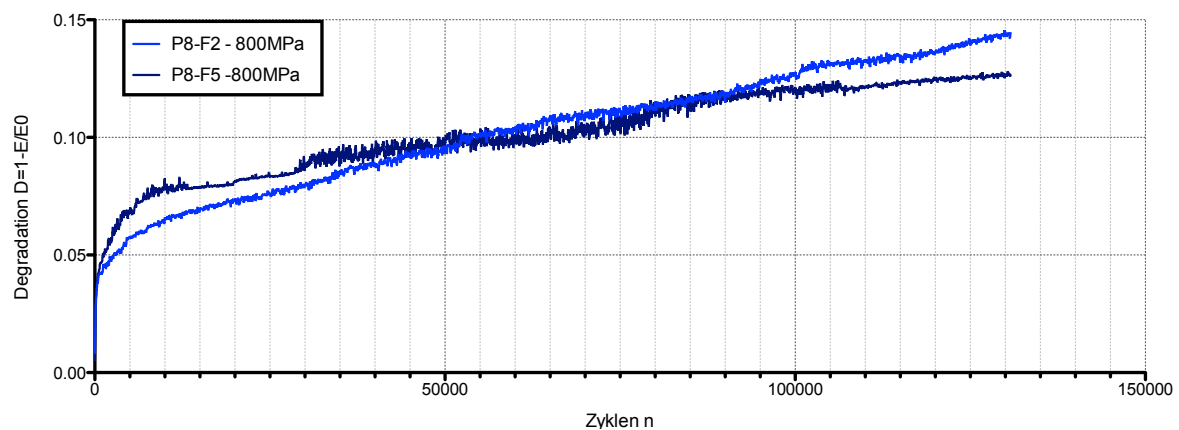
Abbildung 85: Degradation der mit 800MPa vorermüdeten Probekörper in Abhängigkeit der Lastwechsel

Hier beginnt die Phase II erst bei ca. 800 Lastwechseln, Phase I und II sind gut ausgeprägt. Beide Kurven haben ähnliche Verläufe. Die Steifigkeit von Probe P8-F5 sinkt zwar zu Beginn etwas stärker, dafür besitzt die Kurve in der weiteren Entwicklung einen geringeren Anstieg als die Kurve von Probekörper P8-F2. Die Steigung beider Kurven kann als sehr konstant beschrieben werden.

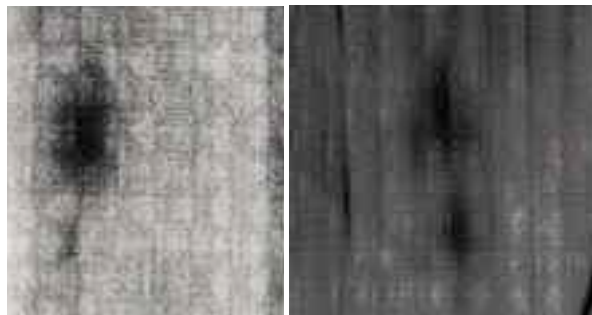
Auch mittels der Thermografie konnten Fehlstellen im Material entdeckt werden (vgl. Abbildung 88). Allerdings zeigte eine Prüfung von der Seite, auf die der Impact eingewirkt hatte, nur eine geringe Schädigung. Wie bereits die Ultraschallprüfung dargelegt hat, befinden sich die Delaminationen in den unteren Schichten. Deshalb wurde die Vermessung erneut auf der dem Impact abgewandten Materialseite durchgeführt. Damit wurden die Delaminationen gut sichtbar. Möglicherweise dämpfen die Bindefäden im Material den Wärmeimpuls und reduzieren somit die Tiefenreichweite der Thermografie. Abweichend von den Referenzproben erfolgte die Anregung bei einer um 50% reduzierten Amplitude für eine Dauer von acht Sekunden.

**Abbildung 88: Thermografie-Aufnahmen von Delaminationen nach dem Impact**

In den dunklen Bereichen wurde der eingebrachte Wärmeimpuls durch eine Delamination gestört. Im Vergleich zu den Ultraschallaufnahmen fällt die unscharfe Abgrenzung der Delamination auf. Ebenso lässt sich in der Thermografieaufnahme nicht erkennen, welche Schichten betroffen sind und in welcher Tiefe sich der Schaden befindet.

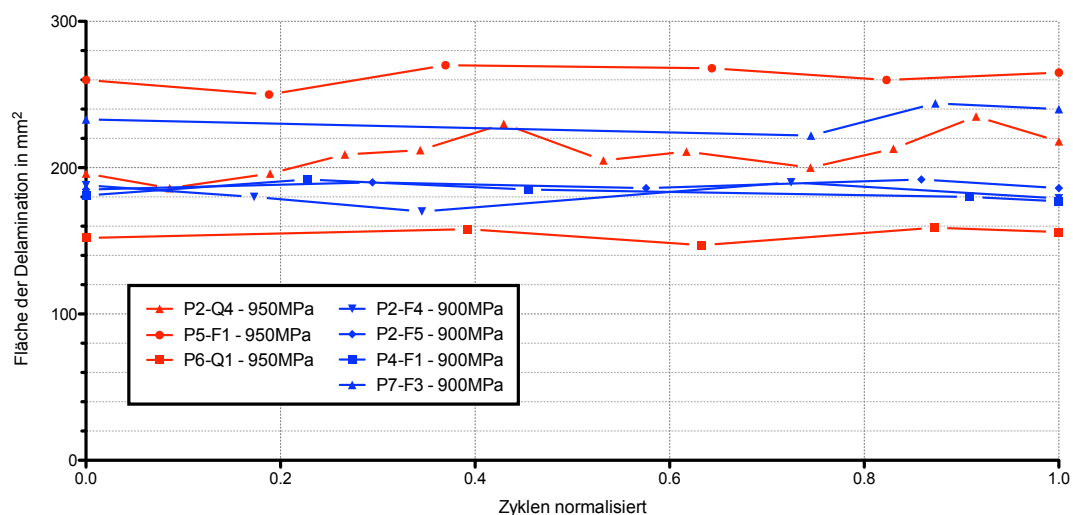
In den Aufnahmen sind die Schäden als dunkle Bereiche sichtbar (siehe roter Rahmen). Über die gesamte Lebensdauer ist der Schaden anscheinend nicht gewachsen. Zur Überprüfung dieses Resultats wurde eine Vermessung der Schadensflächen mit einer Bildbearbeitungssoftware vorgenommen. Die Ergebnisse sind in folgender Abbildung 97 zusammengefasst.

Abbildung 97: Schadenswachstum während der Ermüdung

Die Abbildung zeigt, dass zwar in der Fläche der Delamination teils leichte Schwankungen auftreten, es insgesamt aber zu keinem nennenswerten Wachstum kam.

Während der Nachermüdung wurde von jeweils drei Proben eines Lastniveaus die Schadensausbreitung unter dynamischer Belastung ermittelt. Hierfür wurden Thermografie-Aufnahmen angefertigt, die dann wiederum vermessen wurden. Aus den Bildsequenzen (vgl. Abbildung 95 und Abbildung 96) und der Auftragung der Delaminationsfläche über die Zyklenzahl (vgl. Abbildung 97) ergibt sich ein eindeutiges Resultat: Es kommt zu keinem Schadenswachstum während der Ermüdung der Proben unter Zugschwelllast. Das deckt sich erneut mit den Erkenntnissen von *Fangauf*, auch hier ist der Schaden der Proben unter Zugschwelllast nach 6,7 Millionen Zyklen nicht messbar gewachsen.<sup>143</sup> *Tai et al.* konnten bei ihren Proben aus CFK-Laminat ab 10.000 Lastwechseln ein Verbinden von Randdelaminationen mit der Impact-Delamination beobachten.<sup>144</sup> Die Folge war eine erhebliche Beschleunigung des Schadenswachstums.
