**Master Thesis**

**Department Fahrzeugtechnik und Flugzeugbau**

**Einfluss von Materialschäden auf Merkmalscharakteris-  
tika von zerstörungsfreien Prüfverfahren an dynamisch  
belastetem CFK**

**Marko Alder**

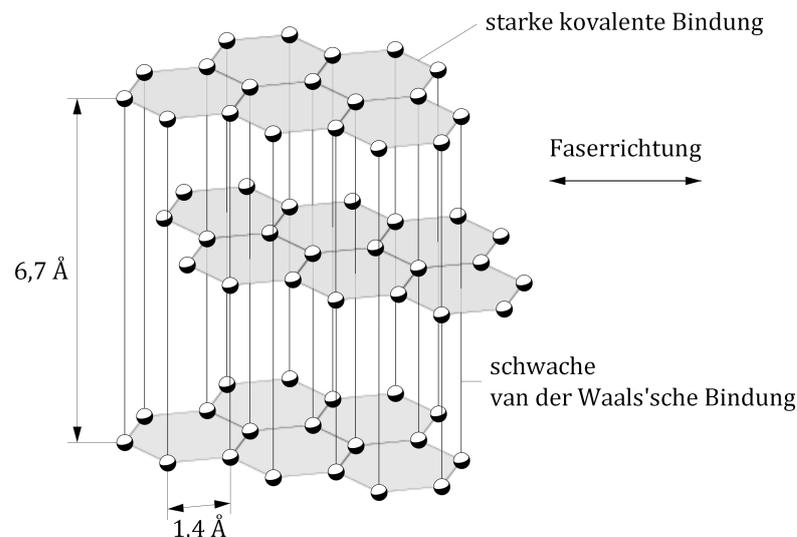
Abbildung 2.1: Graphitstruktur der C-Faser [1]

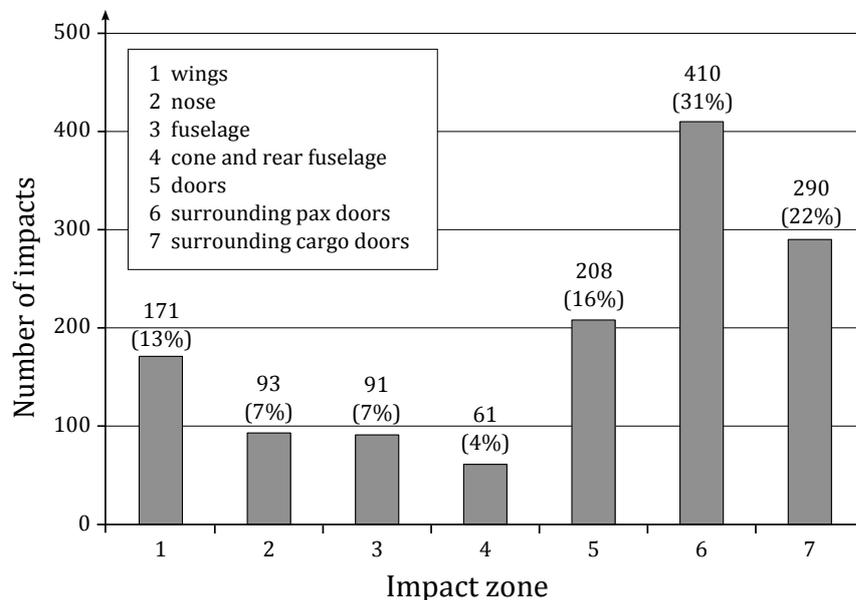
**Abbildung 2.3:** Verteilung der Schlagschäden an einem Verkehrsflugzeug. Untersucht wurden 1324 Schlagschäden an 77 Flugzeugen. [3]

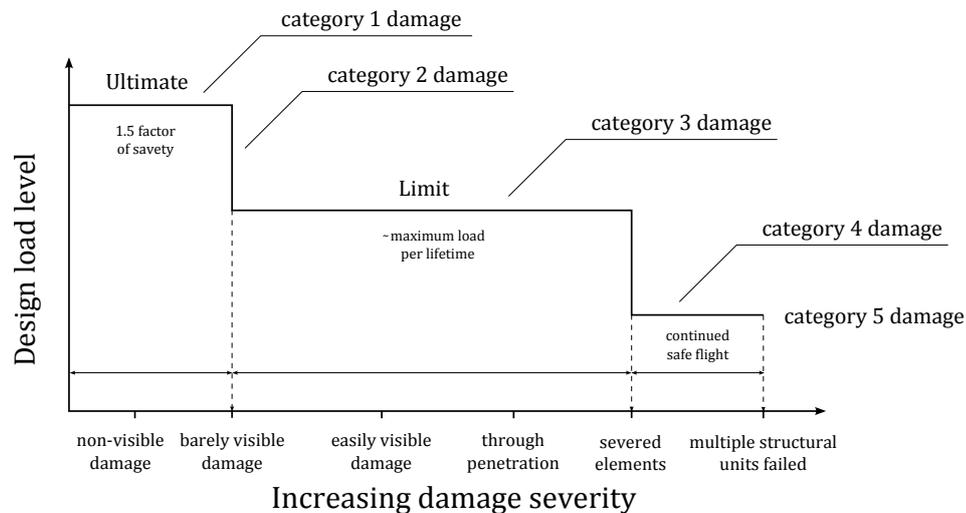
Abbildung 2.4: Schadenskategorisierung nach AC20-107B [7, 9]

Schematisch ist die Damage Tolerance Philosophie in Abbildung 2.4 dargestellt. Darin werden Schäden nach ihrer Erkennbarkeit in Bezug auf das wirkende Lastlevel eine von fünf Kategorien zugeordnet [6].

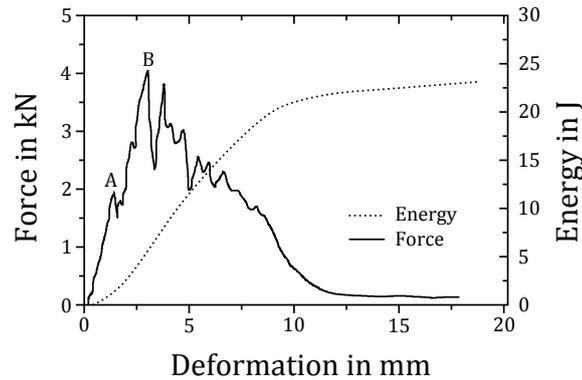
**Abbildung 2.5:** Exemplarischer Kraft- und Energieverlauf beim Auftreffen des Stoßkörpers eines Fallturmes auf einen Probekörper. Die Fläche unter der Kraft-Kurve bis zum Maximum (B) wird häufig als Referenzenergie  $E_i$  in der Literatur verwendet [14].

<sup>21</sup>Die Autoren beziehen sich auf die Energie bei Erreichen der maximalen Impactkraft nach Abbildung 2.5.

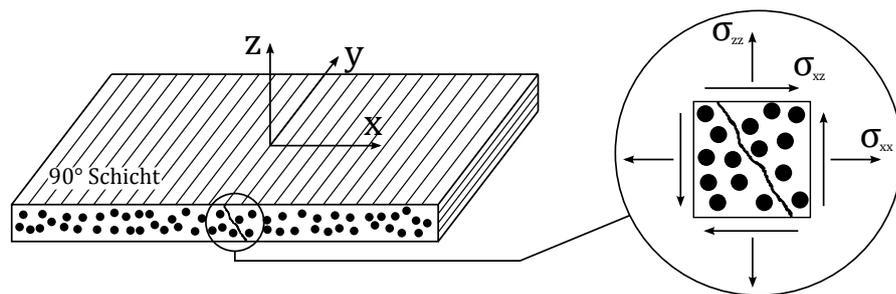
**Abbildung 2.6:** Definition des Bezugskordinatensystems. Die Fasern der 0°-Schicht verlaufen parallel zur x-Achse und entsprechend die der 90°-Schicht entlang der y-Achse ausgerichtet. [23].

Die Koeffizienten in Gleichung 2.2 stehen dabei für Biegung  $b$ , Schub  $s$ , MembranstEIFigkeit  $m$  und die in der Kontaktregion gespeicherte Energie  $c$ . Die daraus resultierenden Belastungen führen aufgrund des anisotropen Materialverhaltens zu vier Hauptschadensmechanismen: Zfb, Delamination, Faserbruch und Durchschlag [19]. Die Kenntnis über die Zusammensetzung eines Schadens ist zum einen wichtig für die korrekte Bewertung von Materialeigenschaften nach Impacts sowie die Entwicklung von Schlagschäden nach dynamischer Belastung. Zum anderen sind die experimentellen Ergebnisse der in Kapitel 2.5 behandelten Methoden zur zerstörungsfreien Prüfung (ZfP) von der Ausprägung eines Schadens beeinflusst. Im Folgenden werden Untersuchungsergebnisse verschiedener Autoren zu solchen Schadensmechanismen ausgewertet. Grundlagenwissen zu diesem Thema fasst Schürmann [1] zusammen. Alle Spannungen, Schichtorientierung oder sonstige räumlichen Verweise beziehen sich in dieser Arbeit auf das in Abbildung 2.6 dargestellte globale Koordinatensystem.

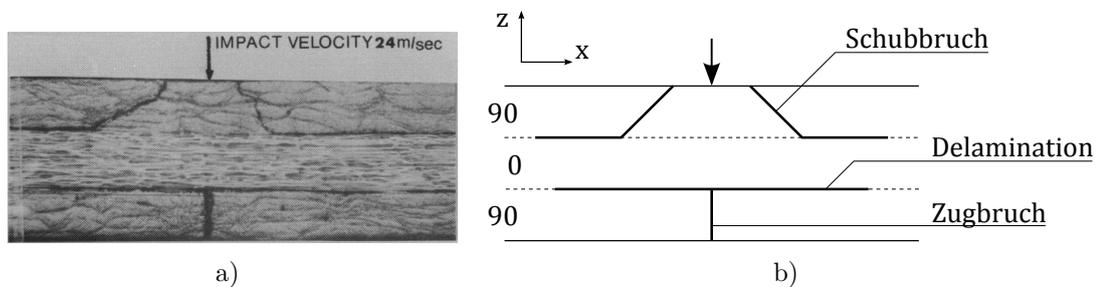
**Abbildung 2.7:** Ausbildung von Zwischenfaserbrüchen durch Niedergeschwindigkeits-Impacts. a) Querschnitt durch den Schlagschaden eines [90/0/90] Glas-Epoxid-Laminates von Joshi und Sun [13]. b) Schematische Darstellung mit Position der Schub-, Zugbrüche und Delamination [19].

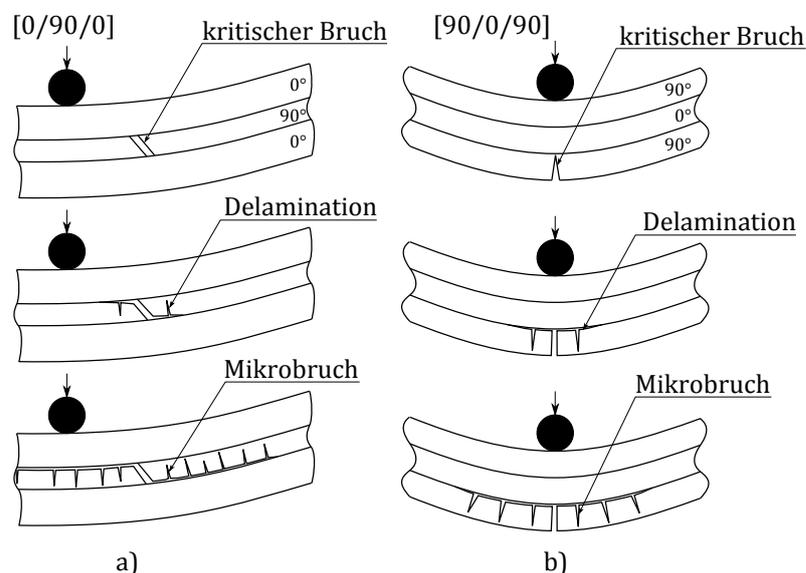
**Abbildung 2.8:** Grundlegende Schadenswachstumsmechanismen in Kreuzlamina. a) Delamination mit Mikrobrüchen, ausgelöst durch einen kritischen Scherbruch. b) Delamination mit Mikrobrüchen ausgelöst durch einen kritischen Zugbruch [23].

Choi et. al. [23] stellen fest, dass die Grenzenergie zum Auslösen eines Schlagschadens im Material eng mit der notwendigen Energie zum Erzeugen eines sogenannten kritischen Bruches zusammenhängt. Dabei handelt es sich um einen Zfb, der auf eine Grenzfläche zwischen zwei unterschiedlich orientierten Laminatlagen trifft und dort eine Delamination initiiert. Diese wächst großflächig entlang der Grenzfläche durch Normalspannungen ( $\sigma_{zz}$  / Mode 1-Belastung) und interlaminare Schubspannungen ( $\sigma_{xz}$  und  $\sigma_{yz}$  / Mode 2-Belastung). Im weiteren Verlauf bilden sich an den Delaminationsflächen wiederum kleine Zfb, so genannte Mikrobrüche aus. Abbildung 2.8 stellt diesen Vorgang ausgehend von einem Zug- und einem Schubbruch schematisch dar.

Abrate [22] bezeichnet das gesamte Schadenswachstum als „Tannenbaum“-förmig, da sich die in Abbildung 2.8 gezeigten Mechanismen in mehrschichtigen Laminaten auf die angrenzenden Schichten überträgt. Dabei nimmt die Delaminationsfläche bei vergleichsweise dicken Probekörpern, ausgelöst durch kritische Scherbrüche im Impactbereich, zur Laminatrückseite<sup>18</sup> hin zu. Die bei dünnen Laminaten durch kritische Zugbrüche ausgelösten Delaminationsflächen an der Laminatrückseite wiederum weisen die Form eines umgedrehten „Tannenbaums“ auf, da sie zur Probenvorderseite hin in ihrer Größe zunehmen. Untersuchungen von Uda et. al. [16] zeigen, dass beide Wachstumsmechanismen auch kombiniert auftreten.

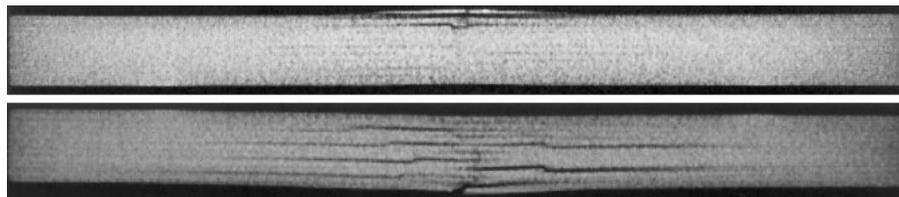
**Abbildung 2.9:** Röntgen-Computertomographie im Querschnitt durch die Impactzone eines CFK-Kreuzlaminates mit BVID (oben) und VID (unten). [10]

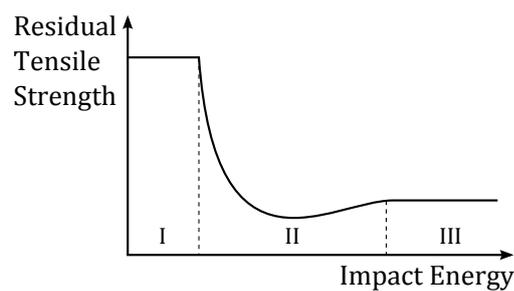
Abbildung 2.10: Restzugfestigkeit in Abhängigkeit der Impact-Energie. [19]

Die Restzugfestigkeit nach Impacts kann, wie in Abbildung 2.10 dargestellt, in 3 Zonen unterteilt werden. In Zone I liegt die Impact-Energie unter dem Grenzwert zum Auslösen eines Schlagschadens (vergleiche Abbildung 2.11a). Damit kommt es zu keiner Festigkeitsabnahme in diesem Bereich. In Zone II nimmt die Zugfestigkeit aufgrund des größeren Schadens bis zu einem Minimalwert ab. Mit weiter steigender Impact-Energie wird die Probe durchgeschlagen, weshalb das Schadensausmaß geringer ist als am Minimum in Phase II. In Phase III stellt sich die Restzugfestigkeit auf einen konstanten Wert ein, da die hohen Impact-Energien beim Durchdringen der Probe das gleiche Schadensbild verursachen [19]. Die Autoren Kang und Kim [11] haben dieses Verhalten an CFK-Laminaten mit Epoxyd-Matrix experimentell bestätigt und zur analytischen Beschreibung das Modell von Caprino [26] erfolgreich validiert.

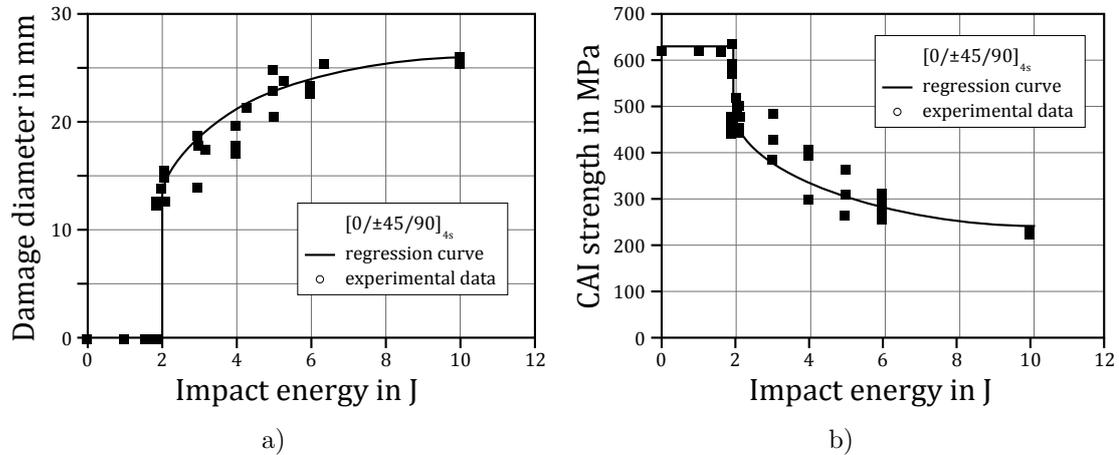
**Abbildung 2.11:** Zusammenhang zwischen Schadensgröße und CAI-Festigkeit nach experimentellen Daten von Mitrovic et. al. [18]. a) Delaminationen treten erst ab einer Grenzenenergie auf. b) Erst bei Überschreiten dieser Grenzenenergie kommt es zu einer Degradation der CAI-Festigkeit. Der Verlauf entspricht qualitativ dem der Restzugfestigkeit. Die Abnahme der CAI-Festigkeit ist quantitativ jedoch stärker ausgeprägt.

an verschiedenen Laminataufbauten nachgewiesen und von weiteren Autoren bestätigt. Einige Versuchsergebnisse an CFK-Proben mit Epoxid-Matrix von Mitrovic et. al. [18] sind in Abbildung 2.11a) zusammengefasst. Im Gegensatz zu Liu [25], welcher einen linearen Zusammenhang zwischen Impactenergie und Delaminationsfläche sieht, lässt die Trendlinie bei Mitrovic auf einen nichtlinearen Zusammenhang schließen. Dies würde nach Abbildung 2.11a) bedeuten, dass mit weiter ansteigender Impactenergie kein nennenswerter Zuwachs des Delaminationsdurchmessers auftreten würde. Alle Untersuchungen haben jedoch gemeinsam, dass ein Auftreten von Delaminationen immer mit Zfb einhergeht. Eine Korrelation zwischen diesen beiden Schadensmechanismen soll im Folgenden dargestellt werden.

Mitrovic et. al. [18] verdeutlichen durch ihre Versuchsergebnisse, dass es einen Zusammenhang zwischen der Delaminationsgröße und der Restdruckfestigkeit gibt. Abbildung 2.11 zeigt, dass die CAI-Festigkeit bei den von diesen Autoren durchgeführten Versuchen direkt nach Erreichen der Grenzenergie zum Initiieren von Delaminationen um ca. 25% abfällt. Mitrovic e. al. [18] weisen darauf hin, dass bei anderen Autoren ebenfalls ein starker Abfall der CAI-Festigkeit beobachtet wurde, diese aber mit Reduktionen um bis zu 65% verbunden sind und damit signifikant variieren. Eine quantitative Aussage scheint also stark vom verwendeten Material und Lagenaufbau abhängig zu sein. Dies wird u.a. von Uda et. al. [16] bestätigt, welche Proben mit duromerer und plastomerer Matrix miteinander vergleichen. Der Festigkeitsverlust von Laminataufbauten mit Epoxyd-Matrix ist diesen Untersuchungen zufolge

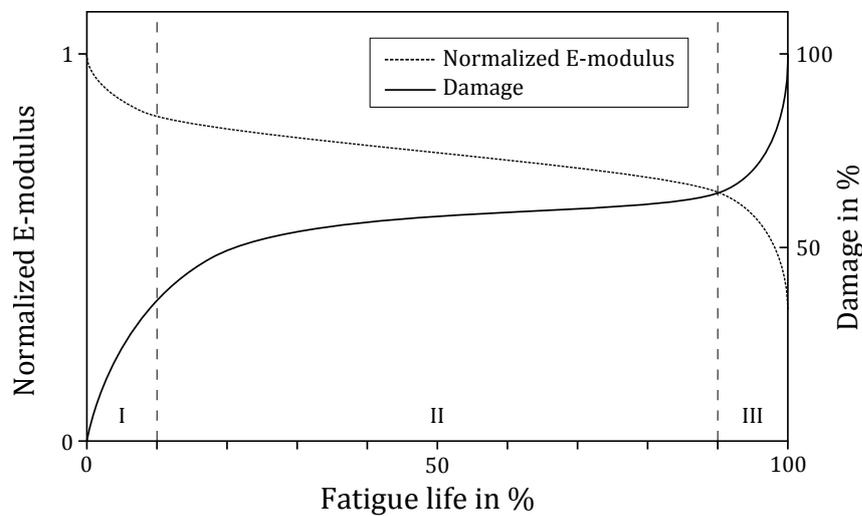
**Abbildung 2.12:** Steifigkeitsreduktion durch Schadenswachstum unter dynamischer Belastung von FKV.

FKV weisen unter dynamisch wechselnder Lastbeanspruchung typischerweise eine Verschlechterung ihrer Materialkennwerte gegenüber statischer Beanspruchung auf (vergleiche Abbildung 2.12). Da sie unter realen Einsatzbedingungen jedoch häufig auch dynamischen Lasten ausgesetzt sind, kommt der Erforschung des Ermüdungsverhaltens von unbeschädigten und vorbeschädigten FKV eine große Bedeutung zu. Als Basis für diese Arbeit werden in diesem Abschnitt einige ausgewählte Forschungsergebnisse erläutert und gegenübergestellt.

Die Art der zu untersuchenden dynamischen Belastung in dieser Arbeit beschränkt sich auf die uniaxiale Belastung in der 0°-Richtung (x-Richtung). Der qualitative Verlauf des E-Moduls über die Lebensdauer, also bis zum Bruch des Bauteils, ist in Abbildung 2.12 dargestellt. Die Steifigkeit  $E$  über den Belastungszeitraum ist normiert auf die ursprüngliche Steifigkeit  $E_0$ . Andersherum lässt sich nach Gleichung 2.4 der Grad der Schädigung  $D$  in einem Bereich zwischen 0 und 1 (bzw. 100%) ausdrücken [29].

Die Lebensdauer eines FKV-Bauteils lässt sich in drei Abschnitte unterteilen, welche in Abbildung 2.12 durch die vertikal gestrichelten Linien voneinander separiert werden. Umfangreiche Untersuchungen zum Schadenswachstum, u.a. in  $[0/90]_{45}$ -Proben, während dieser Phasen wurden von Jamison et. al. [30] durchgeführt. Am Beispiel

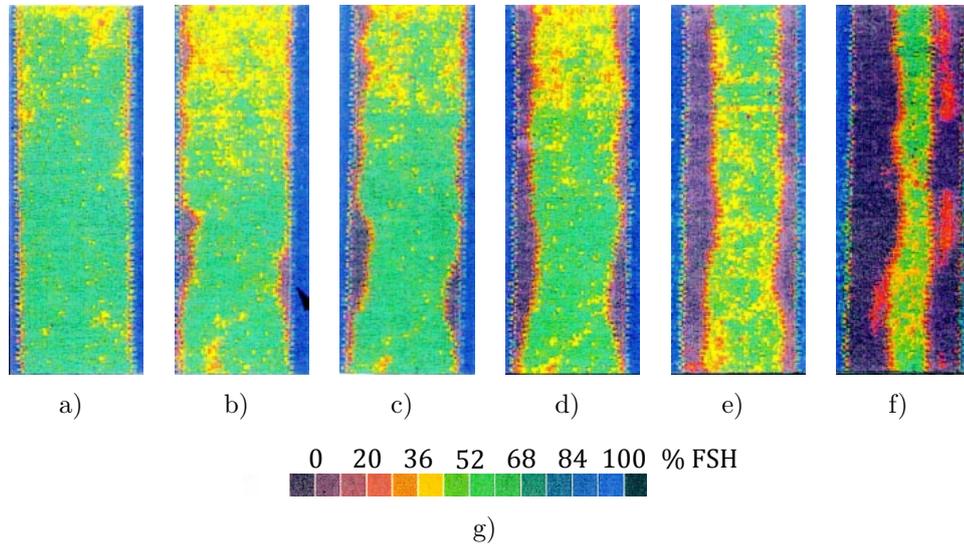
**Abbildung 2.13:** Fehlerecho einer  $[0/45/90/-45]_{2s}$  Probe unter 65% UTS Belastung nach: a) 5000, b) 10000, c) 15000, d) 20000 und f) 30000 LW. g) Skala des Rückwandechos in % der FSH.

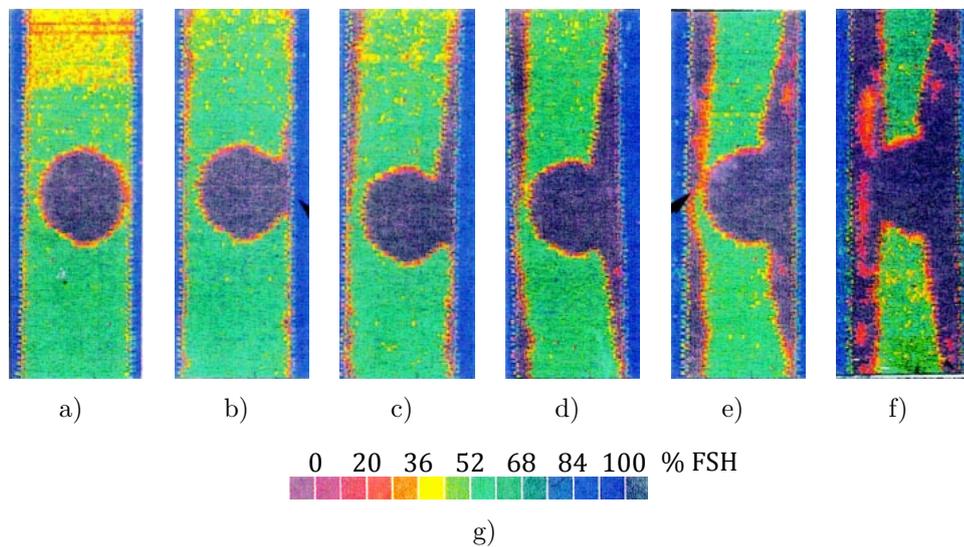
**Abbildung 2.14:** Fehlerecho einer  $[0/45/90/-45]_{2s}$  Probe mit Schlagschaden unter 65% UTS Belastung nach: a) 5000, b) 10000, c) 15000, d) 20000 und f) 30000 LW. g) Skala des Rückwandechos in % der FSH.

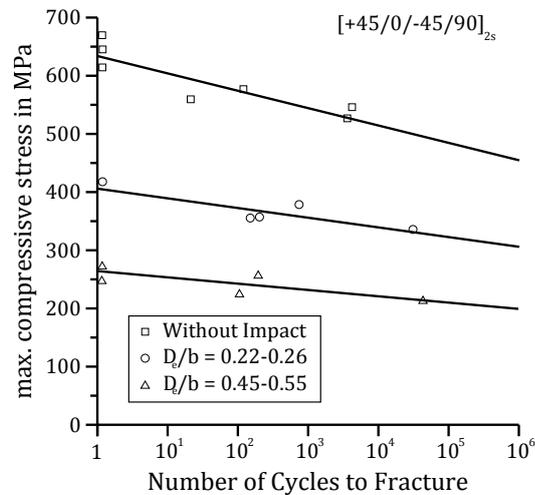
**Abbildung 2.15:** Vergleich der Schwingfestigkeit von Laminaten mit unterschiedlich großflächigen Schlagschäden [16].

Ein Vergleich der Wöhlerlinien von Proben mit und ohne Schlagschaden liefern Uda et. al. [16]. Die Ergebnisse, dargestellt in Abbildung 2.15, lassen eine verringerte Schwingfestigkeit im Druckschwellbereich der Proben mit Schlagschaden erkennen. Dies kann als logische Schlussfolgerung der Untersuchungsergebnisse zur Festigkeitsabnahme nach Impacts verstanden werden und wird in der Literatur vielfach auch für Wechsel- und Zugschwellversuche nachgewiesen [11, 14, 15, 29–34]. Die Größe der Delaminationsflächen (ausgedrückt als auf die Probendicke normierter effektiver Durchmesser) scheint nach Abbildung 2.15 keinen signifikanten Einfluss auf die Neigung der Wöhlerlinie und somit die Ermüdungsempfindlichkeit zu haben. Gegenüber den Proben ohne Schlagschaden hat jedoch die Empfindlichkeit abgenommen.

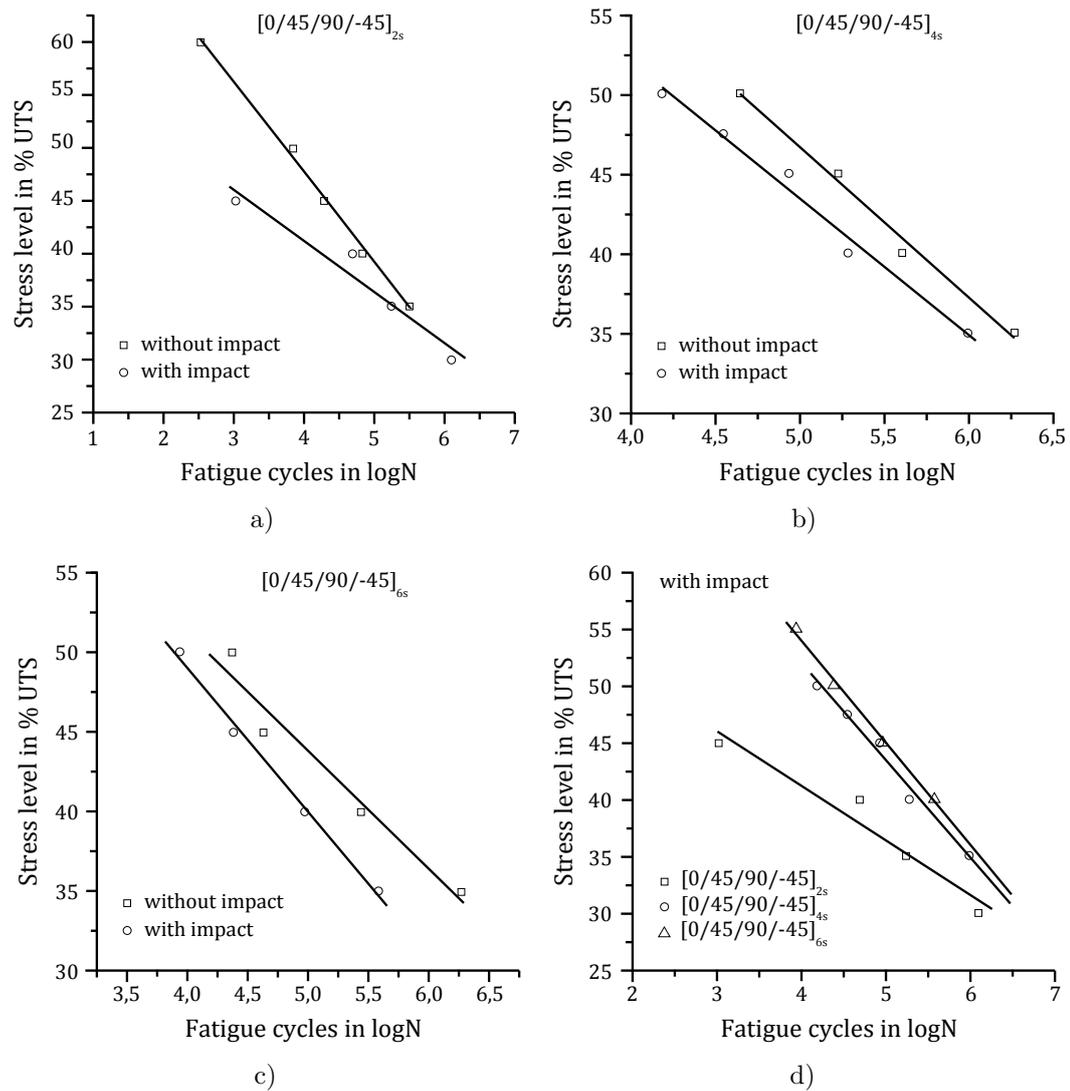
**Abbildung 2.16:** Schwingfestigkeit von Proben verschiedener Dicke mit und ohne Schlagschaden. a) 2 mm, b) 4 mm, c) 6 mm, d) Gegenüberstellung der Impact-Wöhlerlinien [15]

Ein Faktor, der signifikant die Ermüdungsfestigkeit und -Empfindlichkeit beeinflusst, ist die Probendicke. Tai et. al. [15] führte Ermüdungsversuche unter Wechsellast ( $R = -1$ ) an 2, 4 und 6 mm dicken Proben mit und ohne Schlagschäden durch. Die Ergebnisse sind in Abbildung 2.16 gegenübergestellt. Die Wöhlerlinien der 2 mm Proben mit und ohne Impacts scheinen bei einem geringen Spannungsniveau einen gemeinsamen Schnittpunkt zu haben (vergleiche Abbildung 2.16a). Dies bedeutet, dass für dünne Laminat der Einfluss von Schlagschäden auf die Ermüdungsfestigkeit bei niedrigeren Spannungsniveaus kleiner wird. Da dünne Laminat eher großflächige Schadensbilder nach dem Einbringen von Schlagschäden aufweisen, kommt es überwiegend zu einem Modus-1 Beulverhalten (lokales Beulen). Bei geringen Belastungen wirkt sich dies nicht so gravierend auf die Festigkeit des Prüfmateri als, wie unter hohen Belastungen [15].

Die Wöhlerlinie der 4 mm dicken Proben mit Schlagschaden ist gegenüber denen ohne Schlagschaden nach links versetzt (vergleiche Abbildung 2.16b). Neben der bereits nachgewiesenen Abnahme der Lebensdauer, bzw. des Ermüdungswiderstands, steigt also die Ermüdungsempfindlichkeit gegenüber den 2 mm dicken Proben an. Dies bestätigen die Ergebnisse der 6 mm dicken Laminat, dargestellt in Abbildung 2.16c). Ein direkter Vergleich der Wöhlerlinien in Abbildung 2.16d) zeigt, dass zu dünneren Proben hin der Ermüdungswiderstand geringer wird und die Wöhlerlinie unter einer größeren Neigung verläuft<sup>25</sup>.

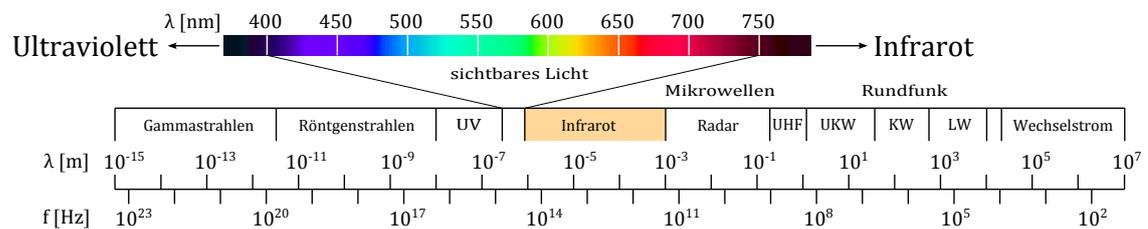
**Abbildung 2.17:** Elektromagnetischer Spektralbereich [40]

Körper, die eine Temperatur von  $T > 0$  K besitzen, emittieren an ihrer Oberfläche Wärmestrahlung in Form elektromagnetischer (EM) Strahlung. Physikalisch kann diese mit dem Modell der Wellenausbreitung beschrieben werden, wobei kein Trägermedium notwendig ist. Thermographie-Verfahren werden genutzt, um EM-Wellen im Spektralbereich von  $0,8 \leq \lambda \leq 14 \mu\text{m}$  aufzuzeichnen [36]. Nach Abbildung 2.17 ist dieser Bereich der Infrarot-Strahlung zuzuordnen.

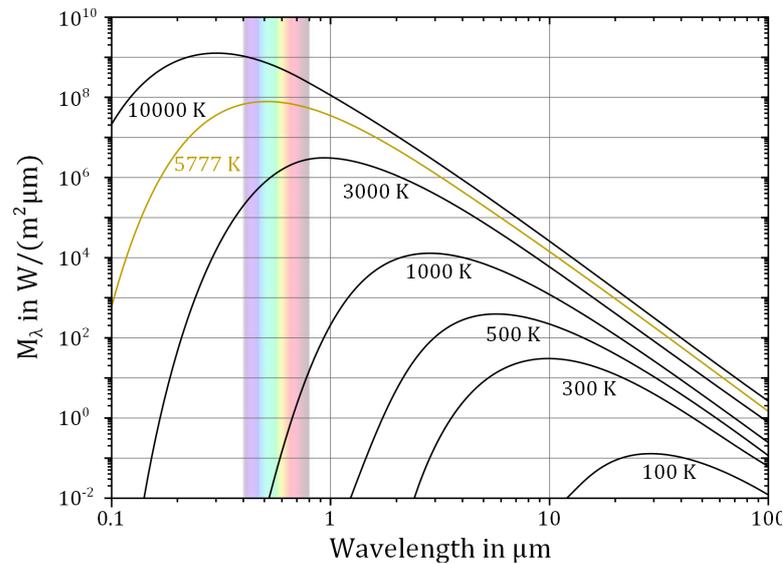
**Abbildung 2.18:** Planck'sches Strahlungsspektrum für Temperaturen von 100 K bis 10000 K. Die Oberflächentemperatur der Sonne von 5777 K ist farblich dargestellt. [36]

Die spezifische spektrale Ausstrahlung  $M_\lambda(T)$  wird nach Gleichung 2.10 aus der Lichtgeschwindigkeit  $c$ , dem Planck'schem Wirkungsquantum  $h$  und der Stefan-Boltzmann-Konstante  $k$  bestimmt. Abbildung 2.18 zeigt kontinuierliche Strahlungsspektren für schwarze Körper verschiedenen Temperaturen. Infrarot-Kameras detektieren die Ausstrahlung über einen definierten Spektralbereich, um daraus die Oberflächentemperatur eines Prüfkörpers bestimmen zu können.

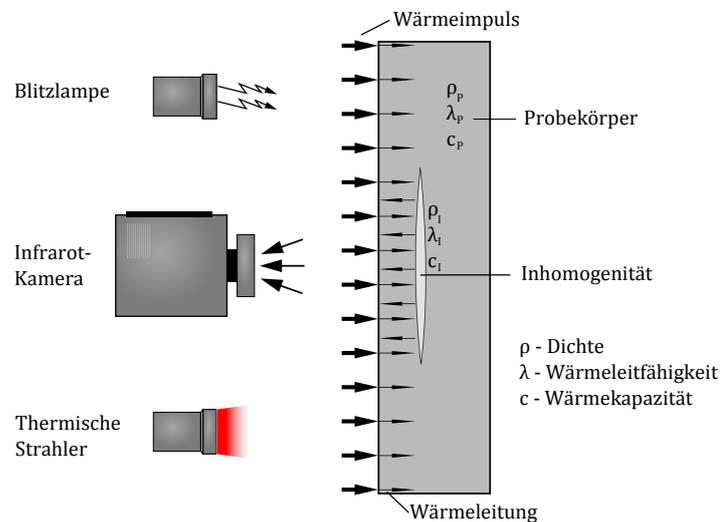
**Abbildung 2.19:** Prinzip der aktiven Thermographie-Versuchsanordnung. Durch eine Energiezufuhr mittels Blitzlampen oder Wärmestrahlern wird im Material ein Wärmetransport in Form thermischer Wellen angeregt. Inhomogenitäten werden durch unterschiedliche Temperaturgradienten an der Prüfoberfläche im Infrarotbereich sichtbar. [42]

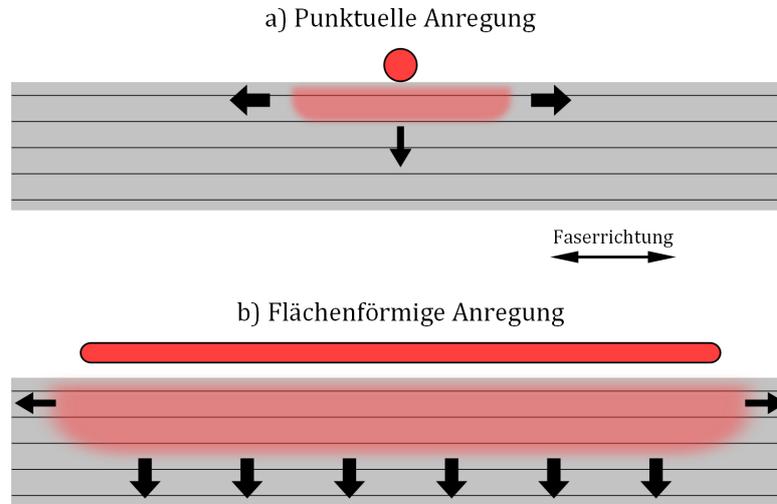
**Abbildung 2.20:** Thermische Anisotropie von CFK-Laminaten: a) Durch eine punktuelle thermische Erregung dominierende Wärmeleitung in Faserrichtung; b) Durch eine großflächige thermische Anregung überwiegender transversale Wärmeleitung [37]

auf die Randbereiche beschränkt, während sich dieser im Prüfbereich verstärkt transversal einstellt, wie es in Abbildung 2.20 schematisch dargestellt ist.

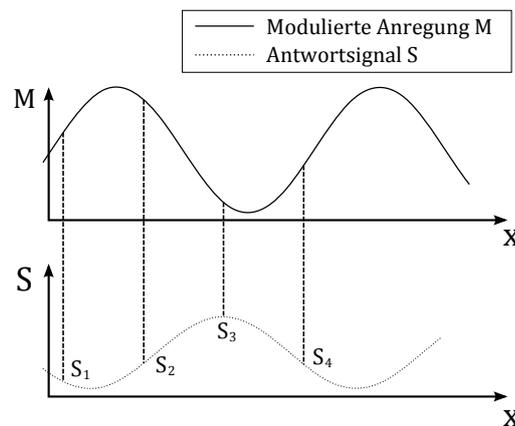
**Abbildung 2.21:** Auswertung der Phasendifferenz nach dem Prinzip der Lockin-Thermographie [43].

kann. Durch die Effusivität ist der Zeitpunkt, bei dem das Temperaturfeld auf der Prüfoberfläche sein Maximum erreicht, versetzt zum Zeitpunkt der maximalen Temperatur der Erregerquelle. Es entsteht also eine Phasendifferenz  $\Delta\Phi$  zwischen der Erregerschwingung und dem Antwortverhalten des Werkstoffes (vergleiche Abbildung 2.21). Diese Phasendifferenz ist bei einer homogenen Materialverteilung über die Körperoberfläche konstant. Durch den bereits diskutierten Wärmestau an Materialdefekten kommt es hierbei zu Reflexionen. Die resultierende Wärmewelle ist dadurch also auch phasenverschoben im Vergleich zu ungeschädigten Bereichen, in welchen bei idealisierter Betrachtung die thermischen Wellen erst an der Materialrückseite reflektiert werden. Anhand dieser Phasenwinkeldifferenz können Inhomogenitäten im Prüfkörper charakterisiert werden. Durch eine zeitliche equidistante Abtastung des Temperaturverlaufs an mindestens drei Punkten in jedem aufgenommenen Pixel der Bildsequenz wird ein Phasen- und ein Amplitudenbild erstellt. Entsprechend Abbildung 2.21 wird die Phase und Amplitude eines modulierten Signals am Beispiel einer Abtastung mit vier Punkten ermittelt durch Gleichung 2.11 und 2.12:

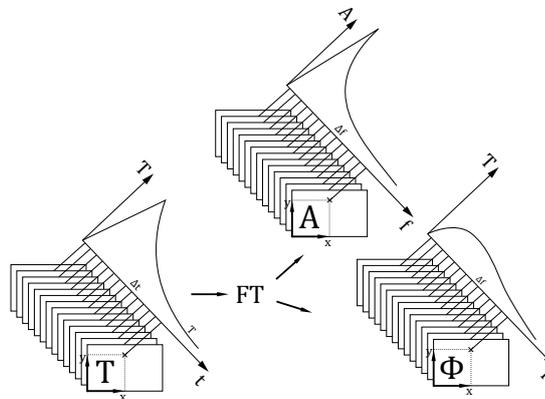
**Abbildung 2.22:** Transformation der Bildsequenz vom Zeit- in den Bildbereich liefert das zugehörige Amplituden- und Phasenspektrum [45, 46]

Abbildung 2.22 veranschaulicht die Vorgehensweise zur Erzeugung des Amplituden- und Phasenspektrums mittels der DFT.

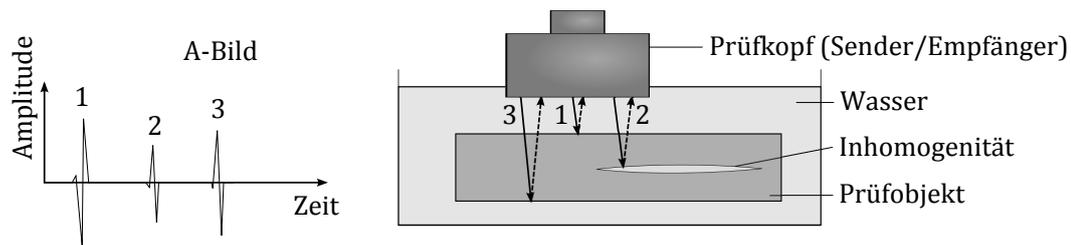
**Abbildung 2.23:** Funktionsprinzip der Ultraschallprüfung nach dem Echo-Impuls-Verfahren. Das A-Bild zeigt das Eintritts- (1), Fehler- (2) und das Rückwandecho (3).

Weitere Impedanzsprünge treten bei Inhomogenitäten im Prüfmaterial auf. So wird das Ultraschallsignal nicht nur an den bereits genannten Defekten reflektiert, sondern unter anderem in geringerem Maße auch an den einzelnen Schichtübergängen im Laminat. Bei dem sogenannten Echo-Impuls-Verfahren dient der Signalgeber gleichzeitig als Messsonde für die Intensität des reflektierten Anteils der akustischen Welle. Es existieren auch Verfahren, die zwischen einem Signalgeber und einen auf der gegenüberliegenden Materialseite befindlichen Empfänger unterscheiden, um die Abschwächung des auf der Rückseite transmittierten Signals zu messen. Letzteres hat den Nachteil, dass in der Praxis beide Seiten des Prüfobjektes zugänglich sein müssen. Daher wird es in dieser Arbeit nicht weiter betrachtet. Das Funktionsprinzip des Echo-Puls-Verfahrens ist in Abbildung 2.23 dargestellt. Die Darstellung der Amplitude über der Zeit wird als A-Bild bezeichnet. Der erste signifikante Ausschlag ist das Signal des Eintrittsechos, also der reflektierte Anteil der emittierten Schallwelle. Trifft die Schallwelle senkrecht auf eine Inhomogenität, wird sie teilweise wieder reflektiert und vom Prüfkopf detektiert<sup>30</sup> (Fehlerecho). Auch der reflektierte Anteil der Schallwelle, die auf die Rückseite des Prüfkörpers auftritt, wird vom Prüfkopf detektiert und als Rückwandecho bezeichnet [47]. Je größer die Inhomogenitäten im Material sind, desto mehr wird das Rückwandecho abgeschwächt. Anhand der Ausschläge des A-Bildes lassen sich im Idealfall auch die Übergänge zwischen den einzelnen Schichten des Laminats als Signalabschwächungen erkennen.

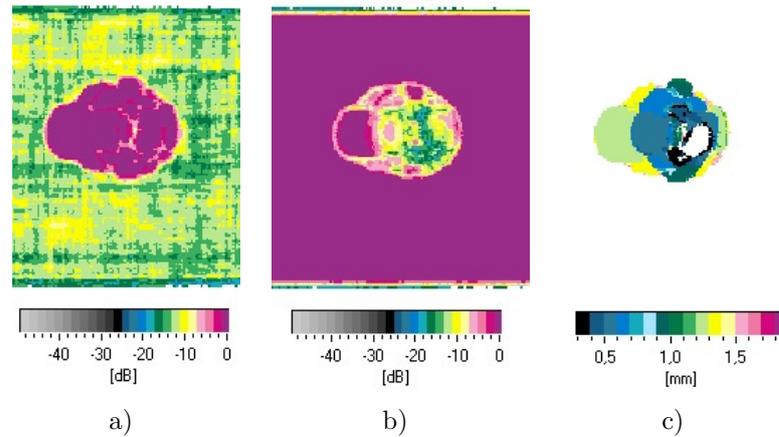
**Abbildung 2.24:** C-Bild eines Schlagschadens in einem CFK-Probekörper. Es zeigt a) das Fehlerecho, b) das Rückwandecho und c) die Fehlertiefe über die definierbare Prüfebene.

Die Intensitäten der empfangenen Echos werden dabei farblich kodiert visualisiert, wodurch sich eine zweidimensionale Darstellung ergibt (siehe Abbildung 2.24). Aus der Differenz zwischen Sende- und Empfangszeit kann mit Kenntnis der Schallgeschwindigkeit die Fehlertiefe berechnet werden. Die Schallgeschwindigkeit wird experimentell durch eine Kalibrierung der Sonde über die Materialstärke an einer beliebigen Position ermittelt. Als weitere Auswertemöglichkeit kann ein Volumen-Bild erzeugt werden. Die Informationen des A-Bildes werden dabei über einen definierten Bereich räumlich aufgetragen [49].

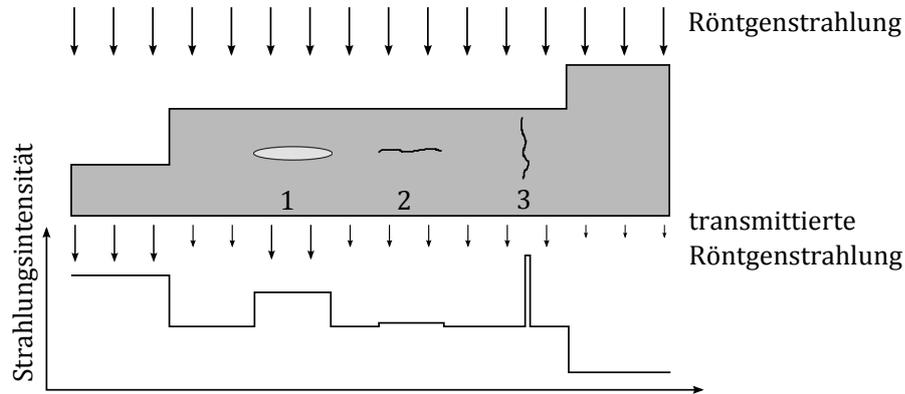
**Abbildung 2.25:** Röntgendurchstrahlung eines Werkstoffes. Einschlüsse (1), Delaminationen (2), Risse oder ZfB (2,3) verringern die Absorption der Strahlung.

nigt. Die Elektronen dringen mit hoher kinetischer Energie in das Anodenmaterial ein, wo sie schließlich gebremst werden. Physikalisch betrachtet werden bei diesem Vorgang Elektronen aus den inneren Schalen der Atome des Anodenmaterials herausgelöst. Elektronen aus höheren Energieniveaus nehmen den freien Platz ein und sondern die Energiedifferenz in Form von charakteristischer Röntgenstrahlung ab [50]. Die Anode ist so ausgerichtet, dass die hoch energetische Röntgenstrahlung auf den zu prüfenden Werkstoff trifft. Sie durchdringt das Material, wird aber dabei unterschiedlich stark absorbiert<sup>31</sup>. Bei energetisch konstanter Röntgenstrahlung hängt der Absorptionsgrad von der zu durchdringenden Materialstärke und der Werkstoffdichte ab (vergleiche Abbildung 2.25). Die Intensitätsunterschiede der durch das Prüfobjekt transmittierten Strahlung werden auf einem unter dem Prüfobjekt befindlichen Röntgenfilm aufgezeichnet und nach einer chemischen Verarbeitung (Entwicklung) sichtbar gemacht [47]. Allerdings ist bei quer zur Strahlung liegenden Rissen oder Delaminationen die Absorptionsdifferenz zum ungestörten Material so gering, dass der Defekt auf dem Röntgenfilm kaum sichtbar ist. Zum Sichtbarmachen von Delaminationen, ZfB oder Rissen in FKV kann eine Zinkiodid-Lösung auf den Probekörper aufgetragen werden. Die Lösung dringt aufgrund des Kapillareffektes in die Fehlstellen ein und absorbiert wegen ihrer hohen Dichte weitaus mehr Röntgenstrahlung als Luft.

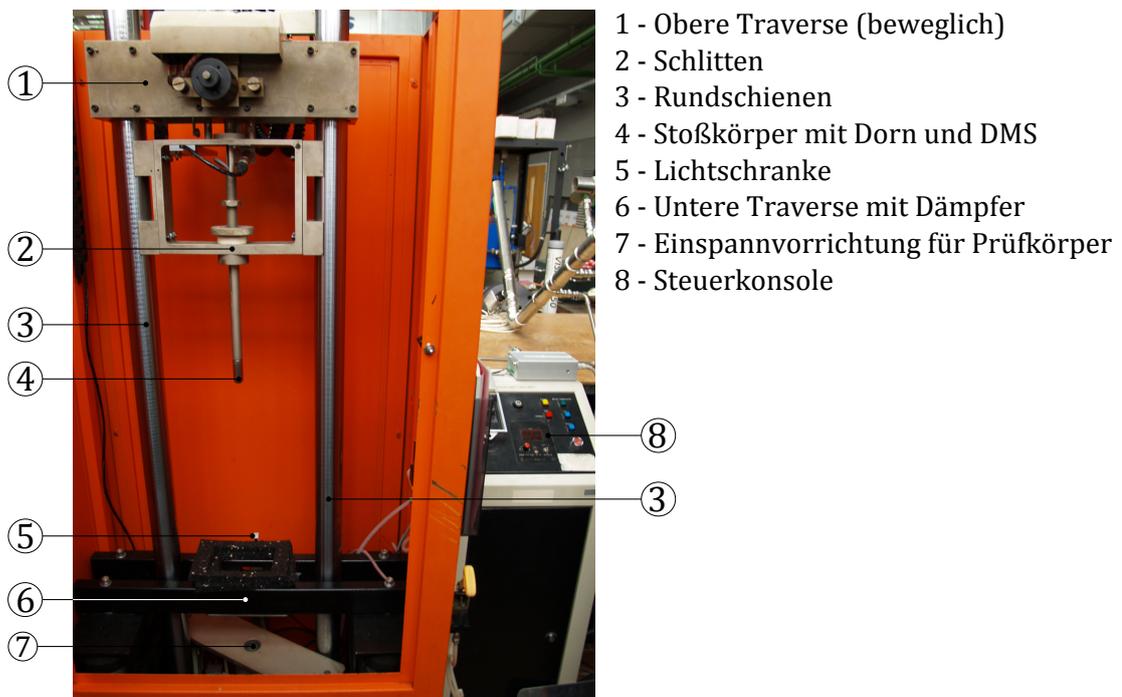
**Abbildung 3.1:** Aufbau des Fallturmes.

Beim institutseigenen Fallturm handelt es sich nur indirekt um eine Prüfmaschine, da die primäre Aufgabe das Initiieren von Schlagschäden durch Impacts mit einem Stoßkörper (4) darstellt, jedoch sekundär auch das Verhalten des Materials beim Impact in Form von Kontaktkraft-Zeit-Informationen aufgezeichnet wird. Der Stoßkörper, an dessen Spitze sich ein halbkugelförmiger Dorn befindet, ist an einem Schlitten befestigt, welcher wiederum von zwei 3 m langen Rundschiene beim freien Fall geführt wird. Über eine Steuerkonsole (8) kann die obere Traverse (1) in vertikale Richtung verfahren und somit die Fallhöhe eingestellt werden. Nach dem Ausklinken des Schlittens beginnt der freie Fall und damit die Umwandlung potentieller in kinetische Energie. Mit Zusatzgewichten lässt sich das Gewicht des 1,3 kg schwere Stoßkörpers anpassen, um höhere Impactenergien zu erreichen. Durch 4 Madenschrauben kann die Reibung zwischen dem Schlitten und den Rundschiene angepasst werden. Kurz vor dem Auftreffen des Stoßkörpers auf die Probe wird der Schlitten an der unteren Traverse (6) gestoppt. Eine Schicht Gummi dämpft den

Aufprall und reduziert den dabei entstehenden Lärm. Der Dorn des Stoßkörpers beträgt 20 mm im Durchmesser und enthält eine DMS-Vollbrücke zur zeitabhängigen Aufzeichnung der Stoßkraft. Die Daten werden an einen PC gesendet und mit der Programmiersoftware *LabVIEW* grafisch ausgegeben.

Die Einspannung der Prüfkörper erfolgt rutschfest über zwei pneumatisch gesteuerte Spannbacken (7). Diese besitzen in Stoßrichtung eine kreisrunde Aussparung von 40 mm Durchmesser, um transversale Verformungen beim Impact zuzulassen. Nach dem ersten Impact wird über ein Lichtschrankensystem (5) eine Rückprallbremse aktiviert. Zwei pneumatisch angesteuerte Spannbacken greifen den Dorn während des Rückpralls und verhindern somit weitere Impacts.

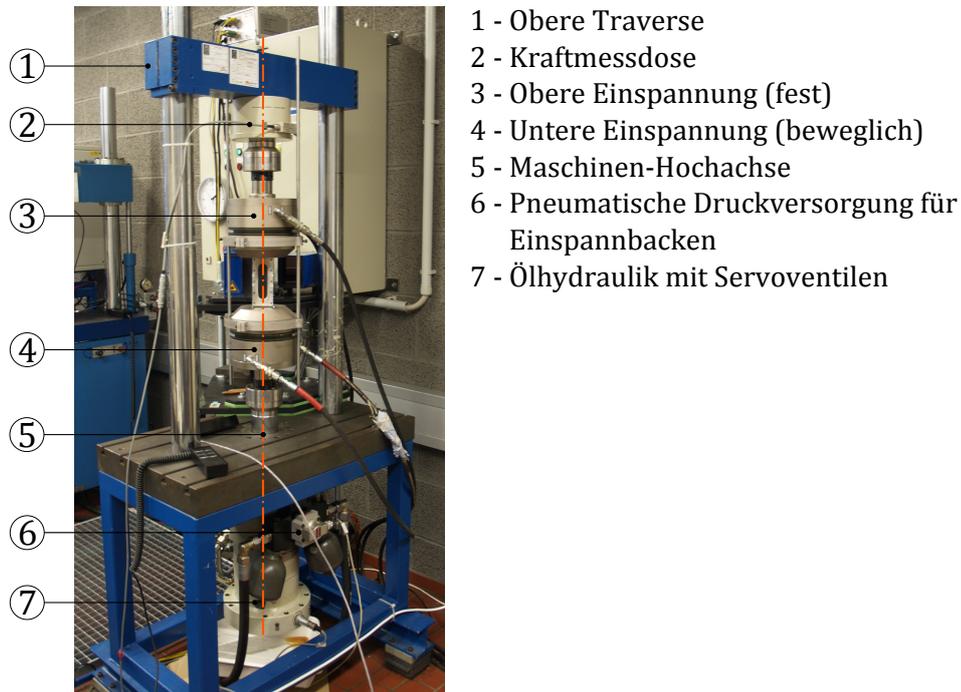
**Abbildung 3.2:** Aufbau der sorvohydraulischen Prüfmaschine.

Zur Durchführung der Ermüdungsversuche kommt eine servohydraulische Prüfmaschine (umgangssprachlich als Pulser bezeichnet) des Herstellers *Instron/Shenk* zum Einsatz. Mit dieser lassen sich maximale Prüflasten von 100 kN erzielen. Die Belastung erfolgt in Richtung der Maschinen-Hochachse. Abbildung 3.2 zeigt den verwendeten Pulser mit seinen Hauptelementen.

An der oberen Traverse (1) ist die obere Einspannung (3) fixiert. Im Betrieb auftretende Belastungen werden über eine Kraftmessdose (2) registriert. Die untere Einspannung (4) ist in Richtung der Maschinen-Hochachse (5) beweglich gelagert, sodass über die leistungsstarke Ölhydraulik mit Servoventilen (7) die gewünschten Soll-Kräfte am Prüfobjekt generiert werden können.

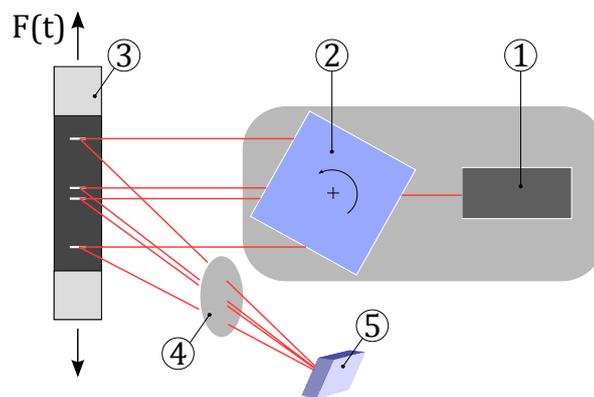
**Abbildung 3.3:** Prinzipskizze eines Laserextensometers. 1) Laseremitter 2) Rotierender Reflektor 3) Probe 4) Kollektor 5) Empfänger

Zur berührungsfreien Dehnungsmessung der Probekörper während der Ermüdungsversuche wird ein Laserextensometer der Firma *Fiedler Optoelektronik GmbH* eingesetzt. Dessen Funktionsprinzip ist in Abbildung 3.3 verdeutlicht.

Ein Laseremitter (1) generiert monochromatisches Licht mit großer Kohärenzlänge - einen Laserstrahl. Durch einen rotierenden Reflektor (2) wird der Laserstrahl gebrochen und trifft somit an zeitlich variierenden Positionen auf die Probe (3). Die

Ausrichtung erfolgt dabei so, dass der Laserstrahl die Probe entlang ihrer Längsachse scannt. Das im Institut für Kunststoffe und Verbundwerkstoffe verwendete System arbeitet mit einer Scannrate von 400 Hz. An Kodierungsstreifen, welche gemäß Abbildung 3.8 auf die Prüfteiloberfläche aufgebracht sind, wird der Laserstrahl diffus reflektiert. Das reflektierte Licht wird durch eine Kollektor (4) zentriert und von einem Empfänger (5) erfasst. Somit wird ein analoges, elektrisches Signal erzeugt, über dessen Ableitungen die Position der Kodierungsstreifen errechnet wird. Wirkt eine zyklische Last  $F(t)$  entlang der Probenlängsachse, stellt sich entsprechend dem definierten Kraft-Zeitverlauf ein bestimmter Dehnungszustand ein. Dieser kann folglich über eine Positionserfassung der Kodierungsstreifen über frei definierbare Bereiche ermittelt werden. Eine Analog-Ausgangskarte des Laserextensometers übermittelt die Daten über zwei Kanäle an die Prüfsoftware *WAVE MATRIX*.

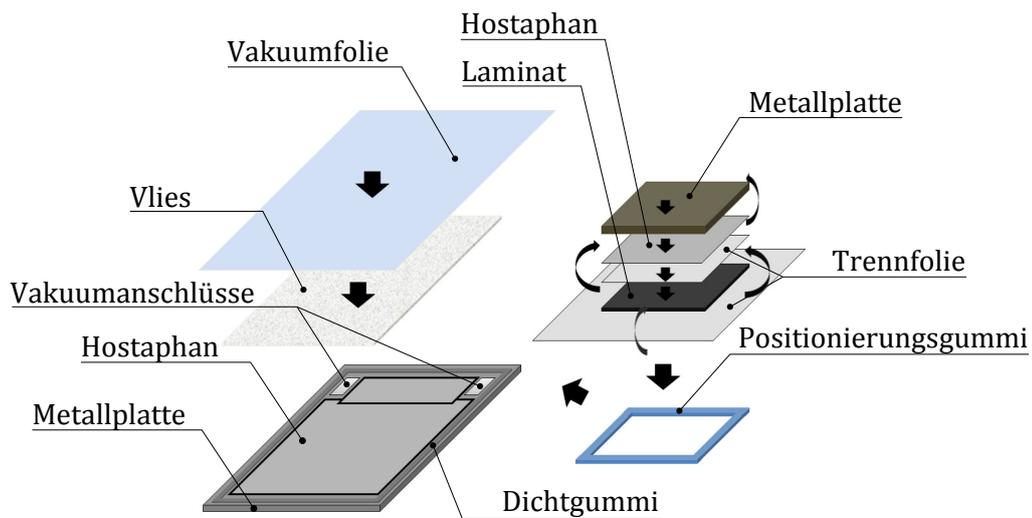
Abbildung 3.5: Autklavaufbau

Dies ist für die folgenden dynamischen Prüfverfahren von hoher Bedeutung, da die Belastung unter Zug und Druck in x-Richtung (parallel zur  $0^\circ$ -Orientierung) aufgebracht wird. Zusätzlich zur Dehnung auftretende Krümmungen würden besonders im Druckbereich den Prüfaufbau zu kritischen Schwingungen anregen. Vor der Aushärtung der Prepreg-Stapel im Autoklavprozess wird nach der Ablage von jeweils vier Einzelschichten ein Vakuum um den Aufbau erzeugt, um den Umgebungsdruck zum gleichmäßigen Anpressen der aufeinander liegenden Lagen zu nutzen und Luftein-schlüsse im Laminat zu vermeiden. Als untere Formhälfte dient dazu eine biegesteife Aluminiumplatte, auf welcher das Laminat mit einer vakuumdichten Folie bedeckt ist. Eine Schicht Fließ sorgt für die gleichmäßige Absaugung der Luft mittels einer Vakuumpumpe. Zusätzlich verhindert eine Lage Schutzfolie der Prepregrolle sowie eine Schicht Abreißgewebe störende Rückstände des Fließes im Laminat. Nach 16 Lagen wird das Laminat wie in Abbildung 3.5 schematisiert für den Autoklavprozess verpackt.

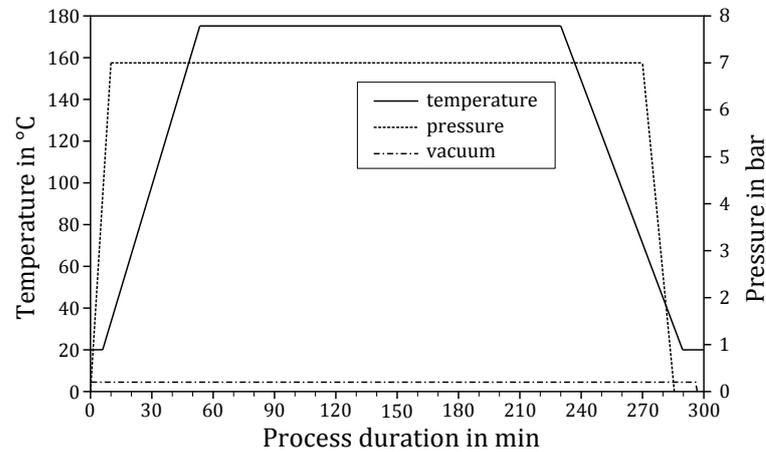
Abbildung 3.6: Autoklavzyklus

Im Autoklaven vollzieht sich die Vernetzung des Matrix-Systems simultan bei bis zu vier Laminaten. Zur qualitativ hochwertigen Vernetzung und Vermeidung von Luft-einschlüssen im Material findet der Reaktionsprozess bei einer Temperatur von circa  $177^\circ\text{C}$  und einem Autoklavdruck von 7 bar statt. Zusätzlich liegt über den kompletten Autoklavzyklus von circa 4,8 h Prozessdauer ein Vakuum von etwa 0,2 bar an der Laminat-Struktur an. Der relative Überdruck von 7 bar addiert sich mit dem relativen Unterdruckes des Vakkums, wodurch ein Gesamtdruck von 7,2 bar auf der Oberfläche des Laminates lastet. Der Autoklavzyklus ist in Abbildung 3.6

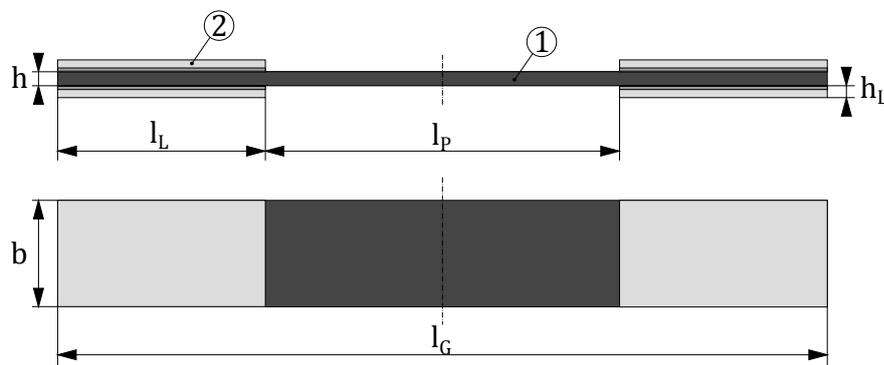
Abbildung 3.7: Geometrie der Probekörper. 1) Prüfmateriale (CFK) 2) Lasteinleitungselemente (Aluminium und GFK)

Die endgültigen Probekörper werden aus den vollständig ausgehärteten Platten gewonnen. Abbildung 3.7 zeigt die Geometrie der Proben. Die in Tabelle 3.1 angegebenen Maße sind in Anlehnung an DIN EN ISO 527 gewählt. Um nach dem Einbringen eines Schlagschadens einen genügend großen Abstand zum freien Rand der Probe zu gewährleisten, soll die Breite  $b = 35$  mm betragen.

Die verwendete Probengeometrie nach Abbildung 3.7 zeigt, dass es sich bei den verwendeten Proben um dünnwandige Körper handelt. Unter Belastungen im Druckbereich ( $\sigma_{min} < 0$ ) kommt es daher zu unerwünschten Stabilitätsproblemen. Gemäß dem vierten Eulerschen Knickfall [1] tritt ohne zusätzliche Stützeinheiten quer zur Prüfrichtung (z-Richtung nach Abbildung 2.6) globales Beulen auf. Um geometrisch-strukturelle Nichtlinearitäten, wie zum Beispiel lokales Hautbeulen zwischen Stringern und Spanten an Flugzeugstrukturen, nachzubilden, wird in dieser Arbeit eine sogenannte Knickstütze eingesetzt, die globales Beulen verhindert und globales Beulen ermöglicht.

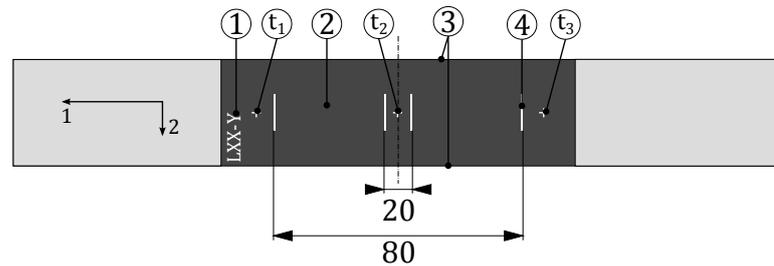
**Abbildung 3.8:** Präparation der Prüfkörper für dynamische Prüfungen. 1) Probenbezeichnung 2) Unbehandelter freier Prüfbereich; 3) Mit Schleifpapier polierte Seitenkanten; 4) Markierungsstreifen für Laserextensometer-Messungen;  $t_1$ ,  $t_2$ ,  $t_3$ ) Positionen der Dicken und Breitenmessung.

Um Randeffekte an den Schnittkanten zu minimieren, welche durch Riefenbildung bei Kontakt mit der Trennscheibe entstehen können, werden die Probekörper an den Seitenrändern des freien Prüfbereiches zusätzlich mit Schleifpapier (Körnung 800) poliert (vergleiche Abbildung 3.8). Beim Schleifvorgang wird in ausreichendem Maße Wasser verwendet.

Gemäß Abbildung 3.8 werden im freien Prüfbereich vier weiße Streifen (Kodierungsstreifen) zur Dehnungsmessung mit dem in Abschnitt 3.1.3 vorgestellten Laserextensometer aufgeklebt, welche von links nach rechts als Kodierungsstreifen 1 bis 4 deklariert seien. Die mit weißen Kreuzen markierten Punkte auf der freien Prüflfläche stellen Positionen dar, an welchen die Materialdicke sowie die Probenbreite gemessen wird. Dies wird später für die Berechnung der Steifigkeit aus den Dehnungszuständen notwendig.

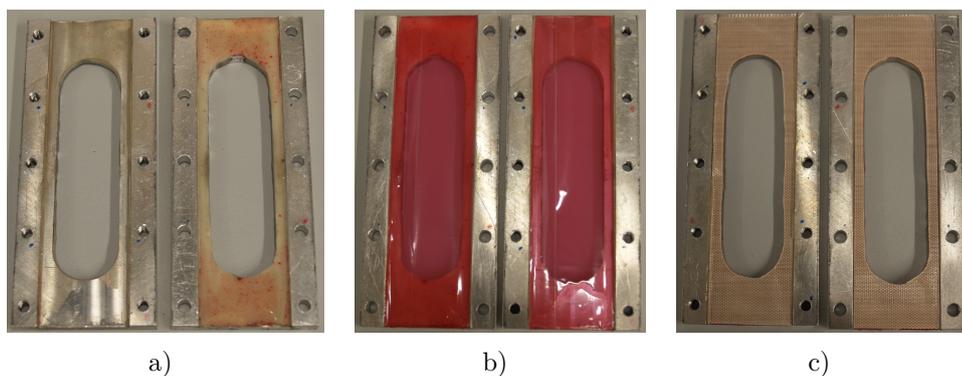
**Abbildung 3.10:** Vorbereitung der Knickstütze. a) Knickstütze mit Epoxidharzschicht. b) Zusätzliche Lagen Klebeband zur Anpassung an die Probendicke. c) Je eine Schicht Teflon-Folie pro Seite zur Verminderung von Reibeffekten.

Abbildung 3.10 zeigt die verwendete Knickstütze. Sie besteht aus einer unteren und einer oberen Teilhälfte. Beide werden durch insgesamt 10 Schrauben der Gewindegröße M5 miteinander verschraubt<sup>3</sup>. Die Probe liegt während der Prüfung innerhalb

einer ausgefrästen, etwa 36 mm breiten Nut. In diesem Bereich enthält jede Seite eine Aussparung in Form eines Langloches von 104 mm Länge und 28 mm Breite. Eine solche Geometrie lässt Dehnungen in Zug- und Druckrichtung zu. Gleichzeitig wird ein globales Ausbeulen der Probe verhindert, während lokales Beulen im Bereich des Schlagschadens auftreten kann. Ein weiterer Vorteil der Langlöcher besteht darin, während der dynamischen Prüfung den Dehnungszustand der Probe mit dem in Abschnitt 3.1.3 vorgestelltem Laserextensometer zu erfassen.

Da die Proben keine konstante Dicke aufweisen (dieser Aspekt wird in Kapitel 6 ausführlich betrachtet), die Anpresskraft zwischen Knickstütze und Probe bei den durchgeführten Versuchen jedoch möglichst konstant sein soll, muss die Tiefe der Nut an die Probendicke angepasst werden. Als erstes wird dazu eine Teilhälfte der Knickstütze mit einer Schicht aus Epoxidharz ausgefüllt (siehe Abbildung 3.10a). Zur genauen Anpassung der Nuttiefe an die Probendicke wird zusätzlich temperaturstabile Klebeband auf die Teilhälften aufgebracht (siehe Abbildung 3.10b). Über die Anzahl der Lagen wird die Anpresskraft der Knickstütze auf die Probenoberfläche reguliert. Abschließend dient eine Schicht Teflon-Folie auf jeder Seite dazu, zu hohe Reibeffekte zwischen Knickstütze und Probe unter dynamischer Belastung (siehe Abbildung 3.10c) zu vermeiden. Das Langloch wird letztendlich wieder freigeschnitten.

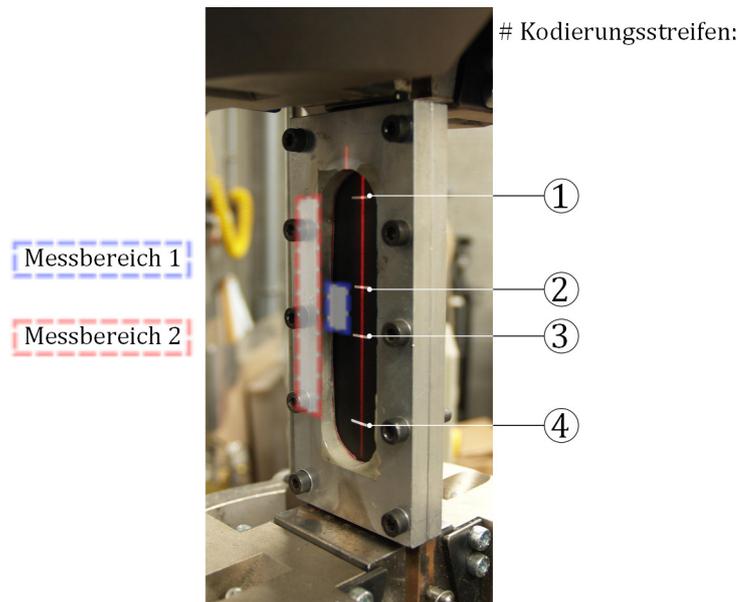
**Abbildung 3.11:** Einspannung der Probe im Pulser. Im freien Prüfbereich wird der Dehnungszustand durch die Positionsermittlung der Kodierungsstreifen 1 bis 4 mit dem Laserextensometer ermittelt.

Nachdem die Auswahl und Präparation der Proben sowie die Vorbereitung der Knickstütze abgeschlossen ist, wird die Probe in den Pulser eingespannt. Dabei ist darauf zu achten, diese möglichst exakt in Richtung der Pulser-Hochachse auszurichten. Als Justierungshilfe bietet sich ein Werkstatt-Winkel an. Die unteren und oberen Einspannbacken werden nacheinander geschlossen und der Anpressdruck auf ca. 118 bar reguliert. Anschließend wird die Knickstütze an die Probe montiert. Dazu werden beide Hälften der Knickstütze durch ein möglichst gleichmäßiges Anziehen aller 10 Befestigungsschrauben über Kreuz fixiert. Abbildung 3.11 zeigt eine Probe im eingespannten Zustand mit Knickstütze, nachdem die Abdeckung des Laserextensometers geöffnet wurde. Gegebenenfalls muss vor Beginn der dynamischen Prüfung die Ausrichtung des Lasers angepasst werden. Über die zugehörige Steuerungssoftware werden zwei Bereiche innerhalb der Kodierungsstreifen zur Dehnungsmessung jeweils einem Ausgangskanal zugewiesen. Als Messbereich 1 wird der Abstand zwischen den äußeren Kodierungsstreifen 1 und 4 definiert. Der Abstand beider innen liegender Kodierungsstreifen 3 und 4 zueinander wird als Messbereich 2 festgelegt.
