**Master Thesis**

**Department Fahrzeugtechnik und Flugzeugbau**

**Einfluss von Materialschäden auf Merkmalscharakteris-  
tika von zerstörungsfreien Prüfverfahren an dynamisch  
belastetem CFK**

**Marko Alder**

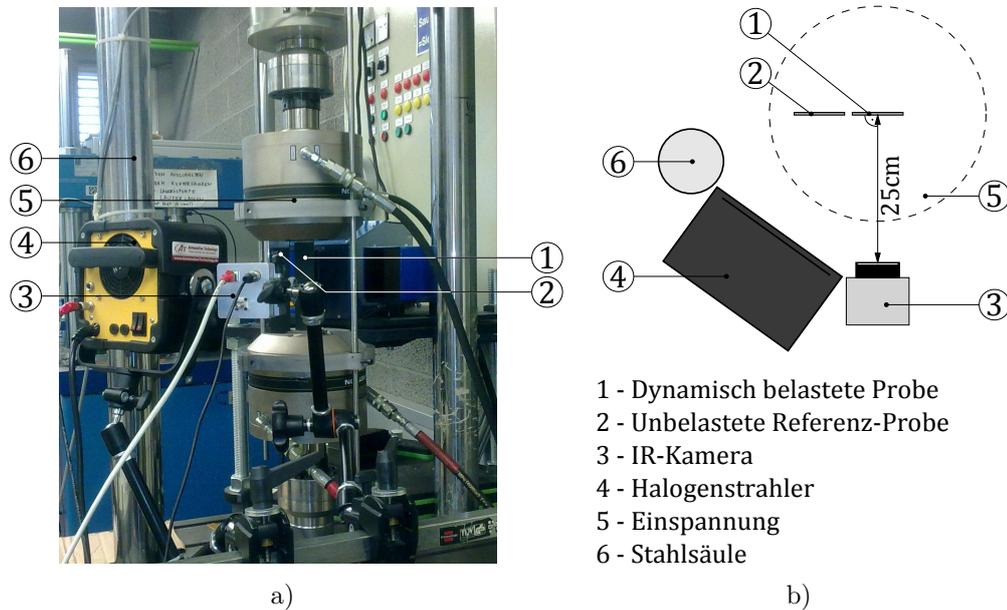
**Abbildung 3.12:** Versuchsaufbau zur PPT-Messung. a) Realer Versuchsaufbau b) Schematische Darstellung des Versuchsaufbaus.

Der Versuchsaufbau zur Durchführung der PPT ist in Abbildung 3.12 dargestellt. Da die Auflösung der in Abschnitt 3.1.4 vorgestellten Infrarot-Kamera auf 640 x 520 Pixel begrenzt ist, wird diese um 90° nach links gekippt in einem Abstand von circa 25 cm zur Probe ausgerichtet. Somit kann die komplette Prüflänge über 640 Pixel abgebildet werden. Dies bringt allerdings den Nachteil mit sich, dass der Halogenstrahler, welcher seitlich neben der Kamera justiert wird, die Probe nicht senkrecht bestrahlt.

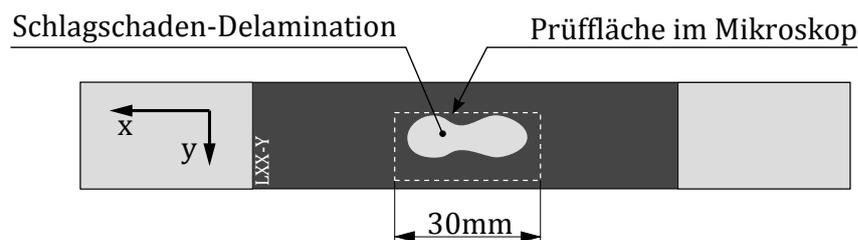
**Abbildung 3.13:** Ausschnitt eines Mikroskopiesegments. Die obere Schnittkante grenzt an den Rand der Delaminationsfläche.

Zur Untersuchung von Schlagschäden mit dem in Abschnitt 3.1.7 vorgestellten Lichtmikroskop werden etwa 30mm breite Segmente aus der entsprechenden Probe herausgesägt. Um ZfB in den 90°-Lagen und Delaminationen zu betrachten, wird der Ausschnitt um eine Delamination so gewählt, dass eine Schnittkante am Rand der Delaminationsfläche verläuft (siehe Abbildung 3.13). Die einzelnen Segmente werden in der Einbettmasse *KEM 15* fixiert. Dies verringert die Gefahr zusätzlicher Materialschädigung beim Schleif- und Polierprozess. Mit den in Tabelle 3.7 aufgeführten Prozessschritten für das Poliergerät *ATM SAPHIR 550* lassen sich Schliffbilder mit ausreichend hoher Qualität erzielen. Zwischen den einzelnen Schritten erfolgt eine Reinigung der Proben in einem Ultraschallbad mit destilliertem Wasser.

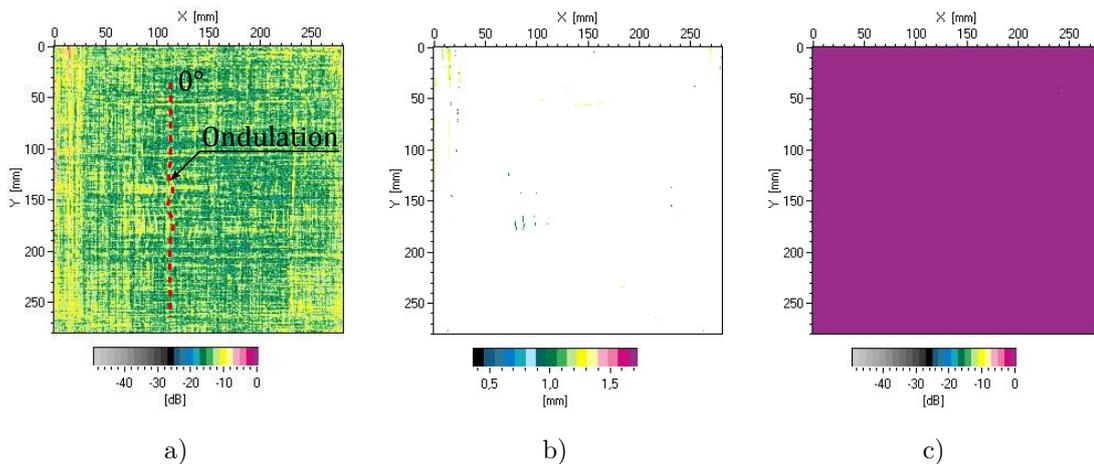
**Abbildung 4.1:** Qualitätskontrolle der CFK-Platte L12. a) Fehlerecho b) Fehler-tiefe c) Rückwandecho

Vor dem Zuschnitt der Proben aus den CFK-Platten wurden diese mittels Ultraschallprüfung auf das Vorhandensein von Poren oder Materialdefekten untersucht. Abbildung 4.1 zeigt exemplarisch für alle angefertigten Platten die Auswertung des Ultraschallsignals in Form eines C-Bildes. Anhand der farbkodierten Darstellung des Rückwandechos ist zu erkennen, dass dies über die Fläche konstant um weniger als 2 dB abgeschwächt wird. Da Luftporen aufgrund des Impedanzsprunges zu einer Abschwächung des Ultraschallsignals führen würden, ist daraus zu schließen, dass keine größeren Einschlüsse im Werkstoff vorhanden sind. Die restlichen Prüfungen ergeben gleiche Resultate.

Eine nähere Betrachtung des Fehlerechos zeigt, dass einige Fasern in der Mitte der Platte eine gewisse Welligkeit aufweisen. Dies war beim Anlegen des Zwischen-vakuums und nach der Durchführung des Autoklavprozesses durch reine Sichtprüfung nicht erkennbar. Eine Auswertung der Fehlertiefe des C-Bildes lässt darauf schließen, dass es sich um Lagen in der Mitte des Laminataufbaus handelt. Dies wird ebenfalls anhand der in Abschnitt 4.1.1 präsentierten Mikroskopieergebnisse an einigen Proben nachgewiesen. Mittels Ultraschallprüfung wurde bei folgenden CFK-Platten eine Faserwelligkeit erkannt:

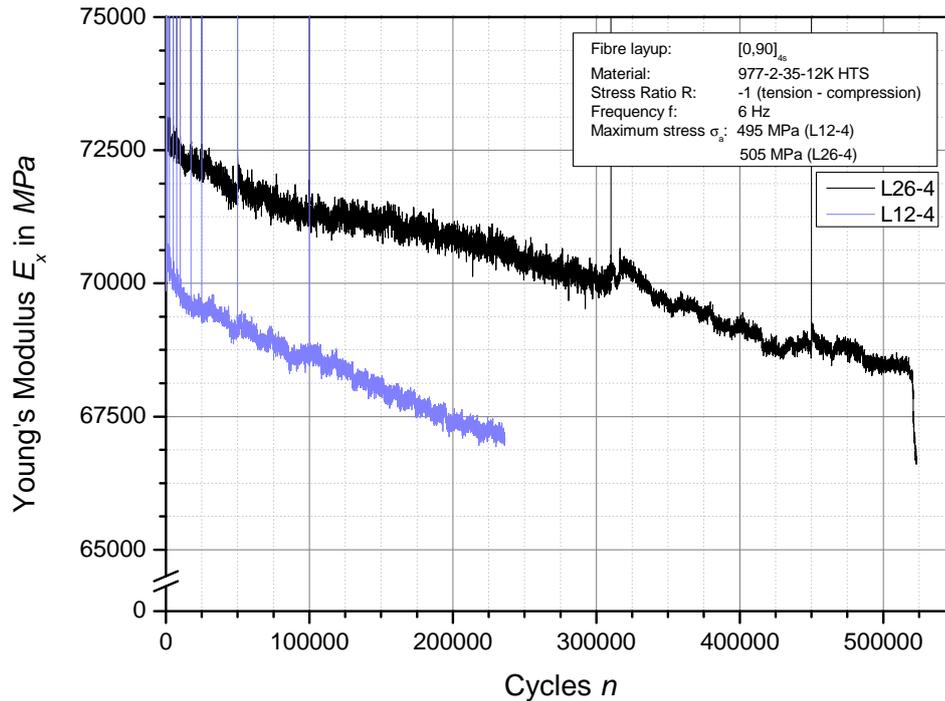
**Abbildung 4.5:** Steifigkeitsdegradation von Proben ohne Schlagschaden auf dem Lasthorizont 495 MPa sowie 505 MPa.

Abbildung 4.5 stellt die Steifigkeitsdegradationen der Proben L26-4 und L12-4 gegenüber. Obwohl ein Vergleich stets auf einem einheitlichen Lastniveau anzustreben ist, werden beide Proben zusammen abgebildet, da die Lasthorizonte I und II (vergleiche Tabelle 3.3) sich mit einer Lastdifferenz von 10 MPa geringfügig unterscheiden.

Eine Besonderheit zeigt der Vergleich der dynamischen Steifigkeit zu Beginn der Prüfung. Die Knickstütze wurde einheitlich mit 5 Lagen Klebeband präpariert, da beide Proben in der Mitte des freien Prüfbereiches eine Dicke von  $t_2 = 2,25$  mm aufweisen. Trotzdem unterscheiden sich die E-Moduln um etwa 2500 MPa. Mögliche Ursachen für diesen Unterschied werden in Kapitel 6 diskutiert.

Nach 310110 LW kam es bei der Prüfung von Probe L26-4 zu einem Ausfall der Stromversorgung. Bei der Wiederaufnahme des Versuchsdurchlaufes ist ein Anstieg der Steifigkeit zu erkennen, bis nach circa 30000 LW das ursprüngliche Niveau wieder erreicht zu sein scheint. Die vertikalen Peaks kennzeichnen eine verfälschte Berechnung der Steifigkeit beim Einschwingen des Pulsers nach einer Prüfunterbrechung.

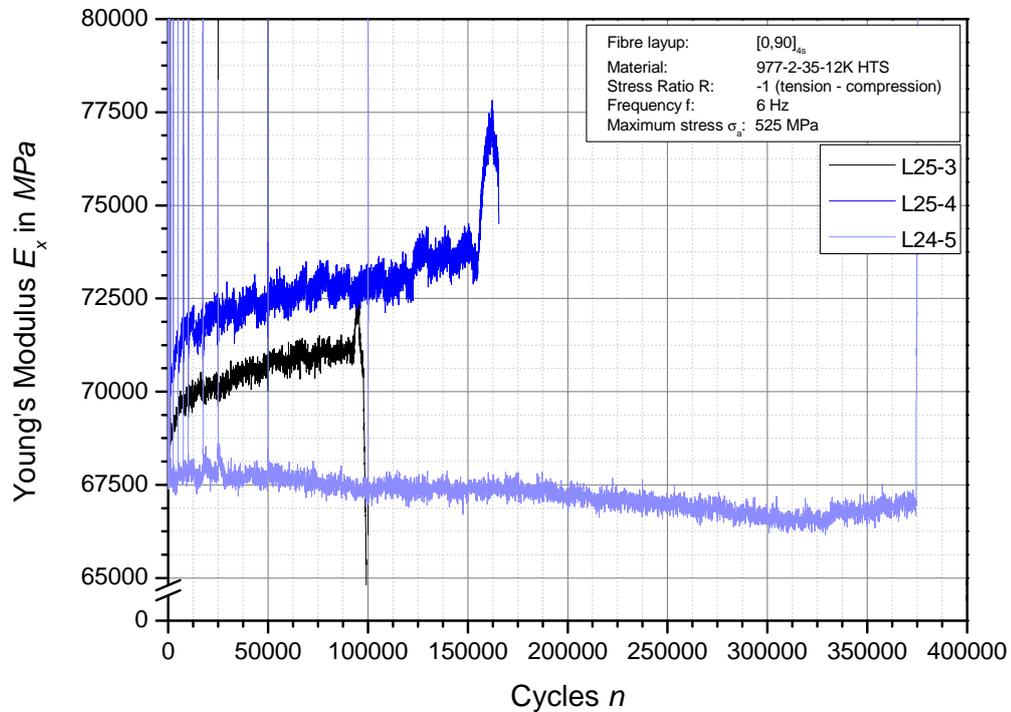
**Abbildung 4.6:** Steifigkeitsdegradation von Proben ohne Schlagschaden auf dem Lasthorizont 525 MPa.

Um eine geeignete Versuchsdurchführung für die anschließende Prüfung der schlag-schadenbehafteten Proben zu erarbeiten, wurde der Lasthorizont III ( $\sigma_a = 525$  MPa) genutzt, um eine Steifigkeitsberechnung über andere Dehnungsbereiche zu erproben. Abbildung 4.6 stellt das Ergebnis aus der Dehnungsmessung zwischen den Kodierungsstreifen 1 und 2 dar. Eine Steifigkeitszunahme während der dynamischen Prüfung ist jedoch unwahrscheinlich. Vielmehr beeinträchtigt der Einfluss des lokalen Beulens im freien Prüfbereich die Messung, da die Position der Kodierungsstreifen nur zweidimensional erfasst werden kann. Die Berechnung der Steifigkeit  $E_x$  wird daher mit einer Zunahme des lokalen Ausbeulens verfälscht. Dieser Effekt kann jedoch als Indikator für die Intensität von Beuleffekten herangezogen werden.

Mit diesem Hintergrund wird deutlich, dass bei der Probe L24-5 innerhalb der ersten 325000 LW kaum lokales Beulen aufgetreten ist. Im Vergleich dazu lässt ein starker Anstieg der Steifigkeitsverläufe von L25-3 und L25-4 darauf schließen, dass bereits im frühen Stadium des Versuchsdurchlaufes lokale Beuleffekte aufgetreten sind, welche anscheinend zu einem früheren Versagen der Proben geführt haben. Eine Faserwelligkeit liegt bei keiner der drei Proben vor und kann daher als Erklärung

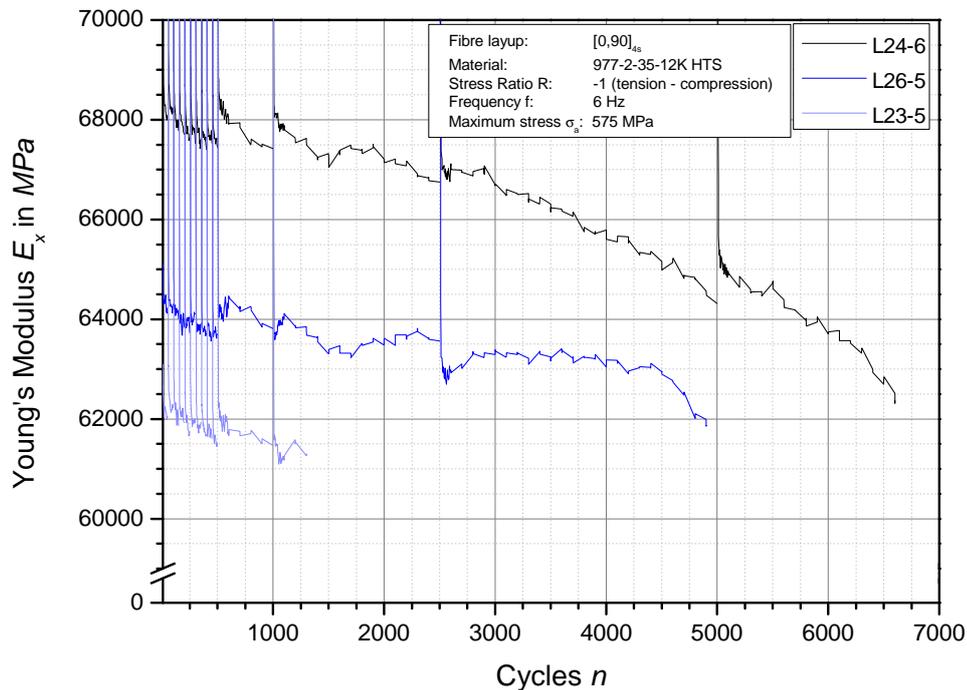
**Abbildung 4.7:** Steifigkeitsdegradation von Proben ohne Schlagschaden auf dem Lasthorizont 575 MPa.

Zur Erfassung des E-Moduls  $E_x$  wird bei der Versuchsdurchführung auf dem Lasthorizont IV wieder die ursprüngliche Konfiguration der Dehnungsmessung angewendet. Im folgenden Verlauf dieser Arbeit ist diese Vorgehensweise nicht verändert worden. Ein Vergleich der Steifigkeitsverläufe in [Abbildung 4.7](#) zeigt, dass auf diesem Lastniveau wieder eine große Diskrepanz zwischen den dynamischen Steifigkeiten zu Beginn der jeweiligen Prüfdurchläufe zu erkennen ist. Je höher diese ist, desto größer war die Lebensdauer der entsprechenden Probe. Ob dies ein Indiz für die zu erwartende Lastwechselzahl bis zum Versagen darstellt, wird in [Kapitel 6](#) diskutiert.

Auffällig an den Steifigkeitsdegradationen ist ein temporärer Anstieg des dynamischen E-Moduls nach einer Unterbrechung der Prüfung. Ein Versagen tritt bei allen Proben wieder ohne eine ausgeprägte Phase III auf.

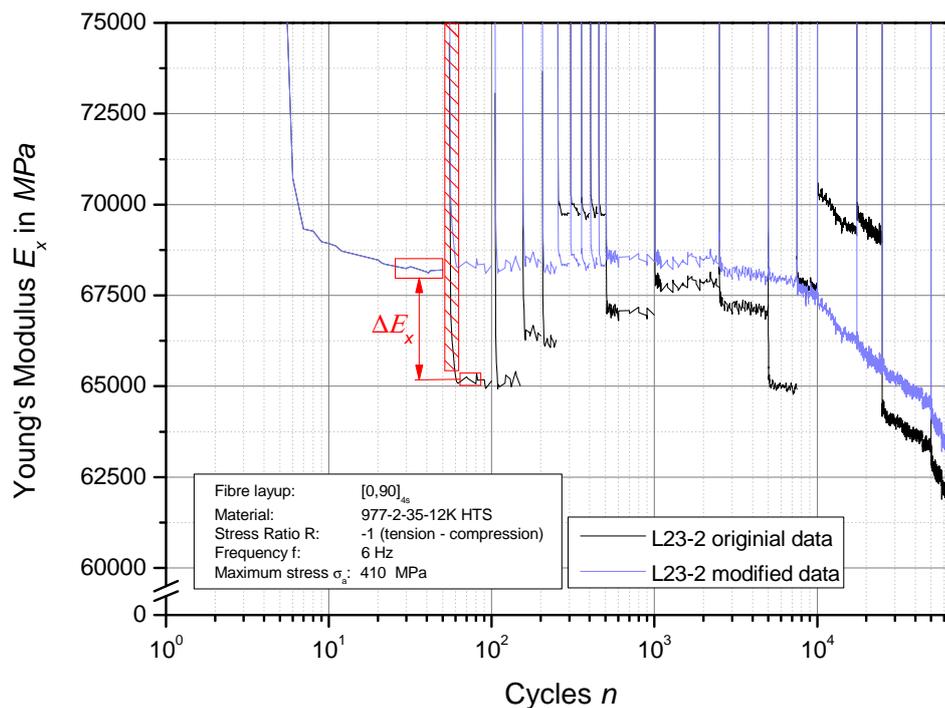
**Abbildung 4.8:** Steifigkeitsverlauf der Probe L23-3 auf dem Lasthorizont 410 MPa. In rot markierte Messwerte werden für die Korrekturrechnung herangezogen.

gemittelt. Nach weiteren 10 Messwerten wird erneut der Durchschnitt der folgenden 10 Messwerte gebildet. Somit wird der Einschwingvorgang des Pulsers beim Anfahren der Soll-Kraft mit Sicherheit übersprungen. Aus allen Referenzkurven (bis auf L25-3, L25-4 und L24-5, dessen E-Moduln über einen abweichenden Dehnungsbe- reich ermittelt wurden) wird die Differenz aus den beiden Mittelwerten gebildet. Der Durchschnitt aller ermittelten Differenzwerte wurde explizit für jede Unterbrechung ermittelt und dient als Referenzwert für die schlagschadenbehafteten Proben. Für diese wird ebenfalls bei jeder Unterbrechung der Durchschnitt der vorangegangenen 10 Messwerte sowie der Messwerte 20 bis 30 nach Wiederaufnahme der Prüfung ge- bildet (vergleiche Abbildung 4.8). Die Differenzen werden mit den Referenzwerten verglichen und in einem iterativen Prozess, welcher in *Excel* automatisiert wurde, auf diese angeglichen. Das Ergebnis am Beispiel der Probe L23-2 ist in Abbildung 4.8 den unkorrigierten Daten gegenübergestellt.

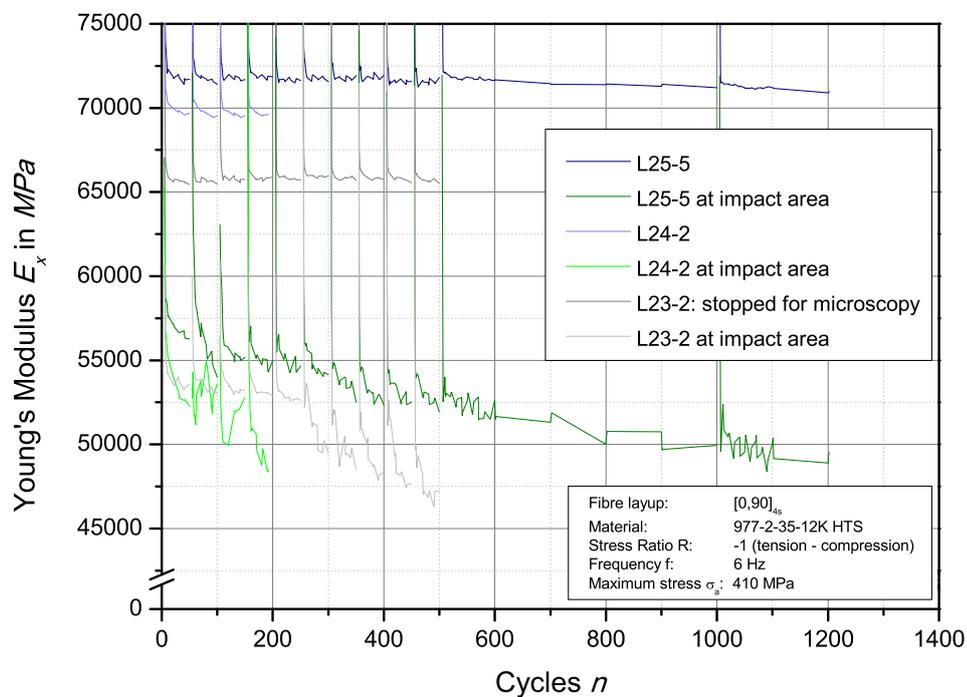
**Abbildung 4.9:** Steifigkeitsverläufe der geprüften Proben mit Schlagschaden auf dem Lasthorizont 410 MPa. In dieser Darstellung sind die Proben dargestellt, bei welchen ein Versagen vergleichsweise frühzeitig auftrat. Anhand der Dehnungsmessung im Bereich des Schlagschadens (Kodierungsstreifen 2 bis 3) ist ein frühzeitiges Einsetzen lokalen Beulens zu beobachten.

In Abbildung 4.9 sind die auf dem Lasthorizont 410 MPa geprüften Proben dargestellt, welche eine Lebensdauer von 1500 LW nicht überschritten haben. Während die Probe L25-5 eine leichte Steifigkeitsdegradation vor dem plötzlichen Versagen nach 1213 LW erkennen lässt, zeigt L24-4 während der ersten 196 LW ein in die-

sem Bereich vergleichbares Verhalten, bevor es erneut zu einem plötzlichen Versagen kommt. Auffällig jedoch ist bei diesen Proben eine hohe Reduktion der aus den Kodierungsstreifen 2 und 3 berechneten Steifigkeit im Bereich des Schlagschadens, was auf eine starke Zunahme lokalen Beulens hindeutet. Die Probe L23-2 wies diesen Effekt ebenfalls auf und wurde daher vor einem vollständigen Versagen für weitere LM-Untersuchungen entnommen. Der bei Probe L23-2 erkennbare Anstieg des E-Moduls während der ersten 250 LW ist ebenfalls bei den schlagschadenfreien Vergleichsproben erkennbar und resultiert aus der Ermittlung Referenzwerte für die Kurvenkorrektur.

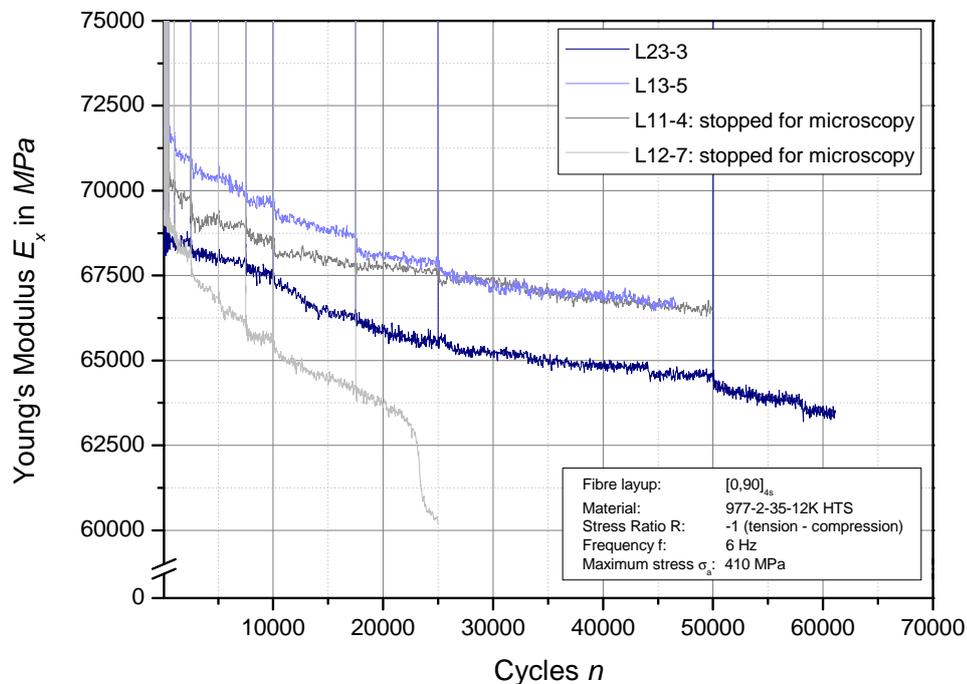
Die Steifigkeitsverläufe der restlichen vier Proben auf dem Lasthorizont 410 MPa sind in Abbildung 4.10 einander gegenübergestellt. Bei den beiden vollständig getesteten Proben L23-3 sowie L13-5 tritt ein plötzliches Versagen ohne eine ausgeprägte Phase III auf. Eine dritte Probe (L11-4) erreicht 50000 LW und wurde zum Vergleich mit den kurzlebigen Proben für Mikroskopieuntersuchungen aus dem Prüfprogramm entnommen. Ebenfalls zeigt die Probe L12-7 einen interessanten Verlauf. Der hohe

Steifigkeitsverlust nach etwa 22000 LW ist zwar im Vergleich zu den restlichen Proben untypisch, deutet jedoch auf eine ausgeprägte Phase III hin. Daher wurde der Prüfdurchlauf nach der geplanten Unterbrechung bei 25000 LW beendet und die Probe für anschließende Mikroskopie-Untersuchungen aufbewahrt.

Ein nahezu paralleler Verlauf der bis zum Versagen geprüften Proben deckt sich mit den vergleichbaren Lebensdauern. Die Probe L11-4 zeigt zwar nach der Korrekturrechnung einen höheren Steifigkeitsverlust und damit eine ausgeprägte Phase I. Der Anstieg der Kurve ähnelt aber im weiteren Verlauf der Prüfung denen der Proben L23-3 und L13-5. Ein Vergleichsweise frühzeitiges Auftreten der Phase III bei L12-7 könnte mit dem hohen Steifigkeitsgradienten in Phase II einhergehen.

**Abbildung 4.10:** Steifigkeitsverläufe der geprüften Proben mit Schlagschaden auf dem Lasthorizont 410 MPa. In dieser Darstellung sind die Proben dargestellt, welche eine vergleichsweise hohe Lebensdauer aufwiesen.

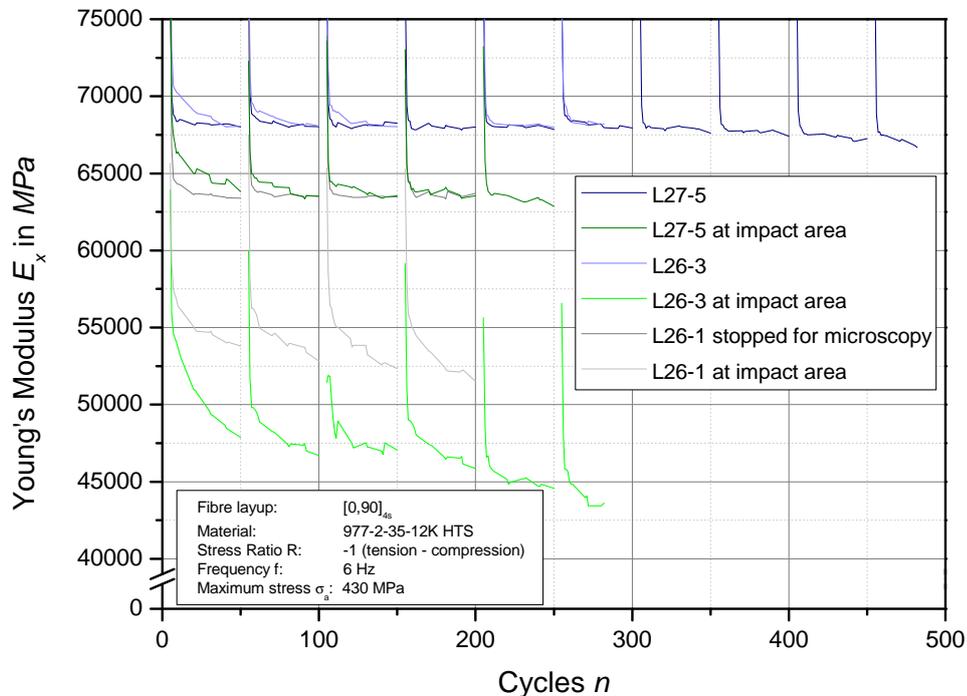
Die folgenden Abbildungen 4.11 bis 4.13 stellen die Steifigkeitsdegradationen der auf dem Lasthorizont 430 MPa geprüften Proben mit Schlagschaden einander gegenüber. Der Übersichtlichkeit halber wurden nur Proben mit vergleichbaren Lastzyklen in einem Diagramm zusammengefasst. Auffällig sind wieder große Unterschiede in den dynamischen E-Moduln zu Beginn der dynamischen Belastung. Die Steifigkeitsverläufe sind vergleichbar mit den auf dem Lasthorizont 410 MPa geprüften Proben.

**Abbildung 4.11:** Steifigkeitsverläufe der geprüften Proben mit Schlagschaden auf dem Lasthorizont 430 MPa. Dargestellt sind Proben mit kurzer Lebensdauer. Anhand der Dehnungsmessung zwischen Laserextensometer 2 bis 3 eine hohe Zunahme lokalen Beulens erkannt. Dementsprechend ist die Probe L26-1 für Mikroskopieuntersuchungen entnommen worden.

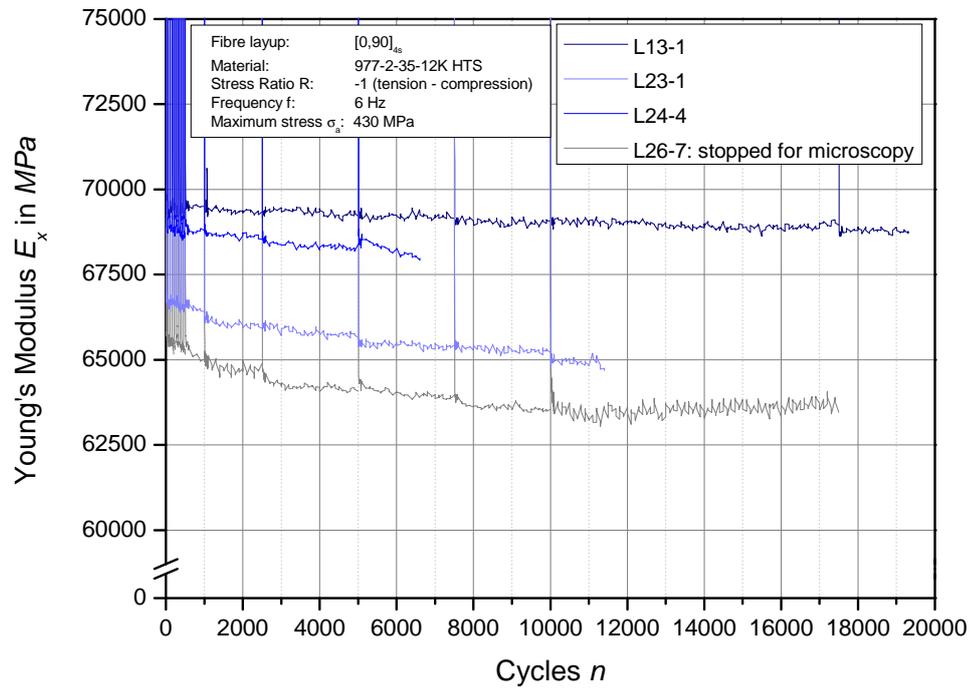
Abbildung 4.12: Steifigkeitsverläufe der geprüften Proben mit Schlagschaden auf einem Lasthorizont von 430 MPa. Dargestellt sind Proben mit mittlerer Lebensdauer.

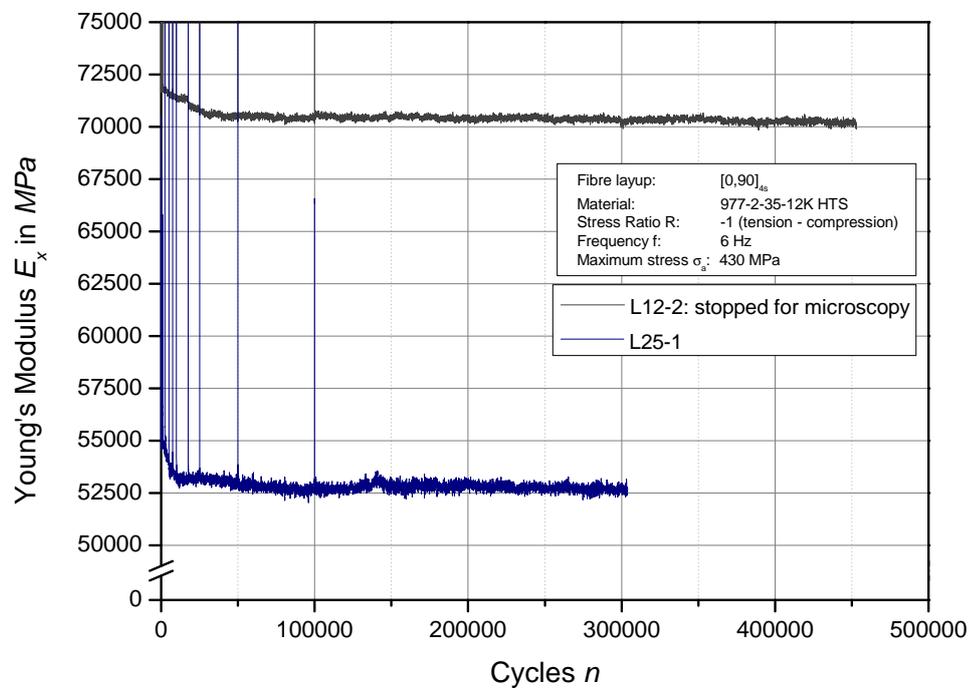
Abbildung 4.13: Steifigkeitsverläufe der geprüften Proben mit Schlagschaden auf einem Lasthorizont von 430 MPa. Dargestellt sind Proben mit hoher Lebensdauer.

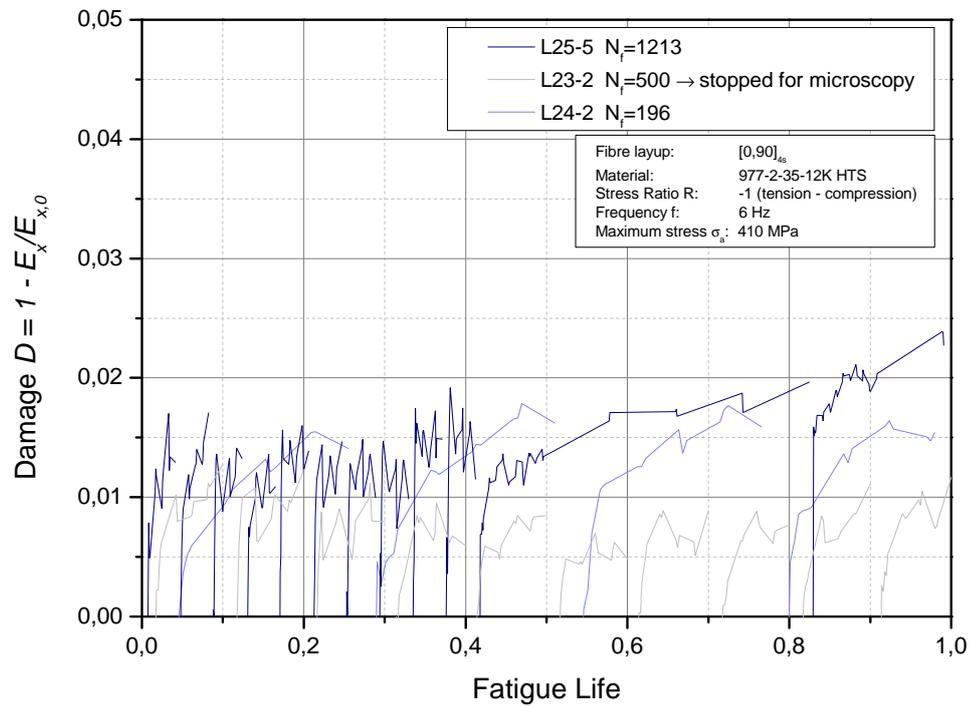
In Abbildung 4.14 und 4.15 ist der Schädigungsparameter  $D$  der auf dem Lasthorizont 410 MPa geprüften Proben über die Lebensdauer aufgetragen. Während Probe L25-5 während der letzten 20% der Lebensdauer eine Phase III andeutet, kommt es bei L24-2 zum plötzlichen Versagen. Die im vorangegangenen Abschnitt diskutierten Steifigkeitsdegradationen sind auch anhand der Schädigung erkennbar, da nach Gleichung 2.4 diese Parameter voneinander abhängig sind. So verlaufen die Anstiege von Proben vergleichbarer Lebensdauer nahezu parallel, wie es etwa bei L23-3 und L13-5 der Fall ist. Die für Mikroskopieuntersuchungen entnommene Probe L12-7 zeigt die bereits erkannte Phase III während der letzten 10% ihrer Lebensdauer und ebenfalls eine erkennbare Phase I innerhalb der ersten 10% Lebensdauer. Letzteres trifft ebenfalls auf die Mikroskopie-Probe L11-4 zu.

Ein Vergleich der Abbildung 4.14 mit 4.15 zeigt, dass eine deutlich höhere Lastwechselzahl auch mit höheren Schädigungsparametern einhergeht. Vor dem finalen Versagen liegen die Proben mit kurzer Lebensdauer im Bereich von  $0,01 \leq D \leq 0,024$ . Im Gegensatz dazu beträgt die Schädigung der Proben mit über 25000 LW über 0,06. Eine Voraussage über die zu erwartende Lastwechselzahl  $N_f$  ist damit zwar noch nicht möglich, da mit Bezug auf die Lastwechselzahl kein signifikanter Unterschied zwischen den kurzlebigen und den langlebigen Proben auszumachen ist. Jedoch scheint mit höheren Lastwechselzahlen der Schädigungsparameter weiter anzusteigen. Dies ist ein interessanter Aspekt bei der Auswertung der PPT-Messungen.

Abbildung 4.14: Schädigungsverhalten von Proben mit vergleichsweise kurzer Lebensdauer Proben auf dem Lasthorizont 410 MPa.

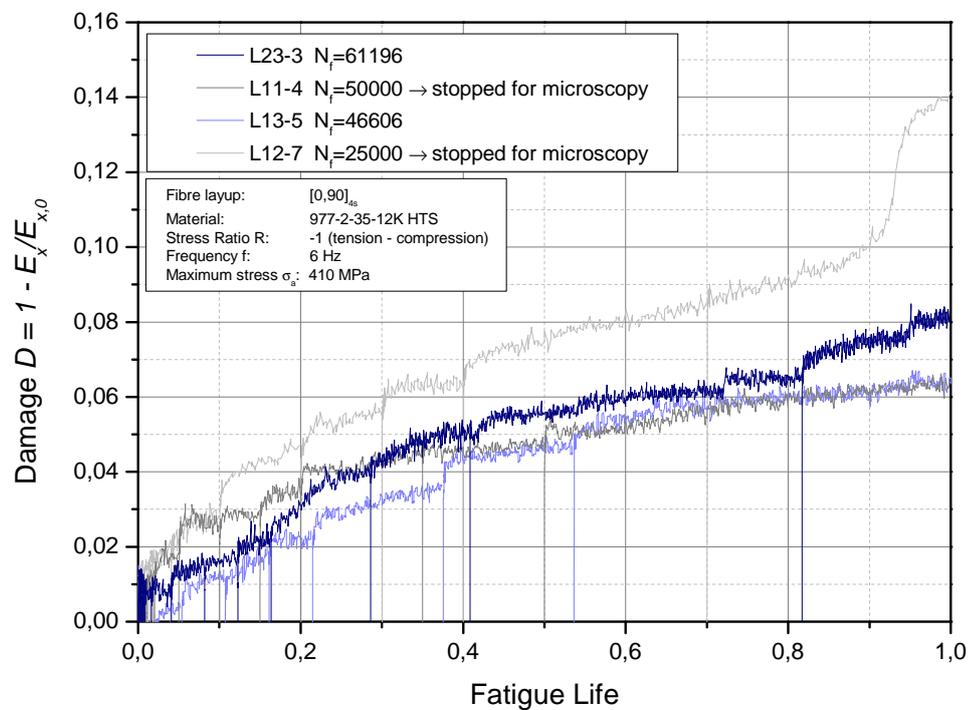
Abbildung 4.15: Schädigungsverhalten von Proben mit vergleichsweise hoher Lebensdauer auf dem Lasthorizont 410 MPa.

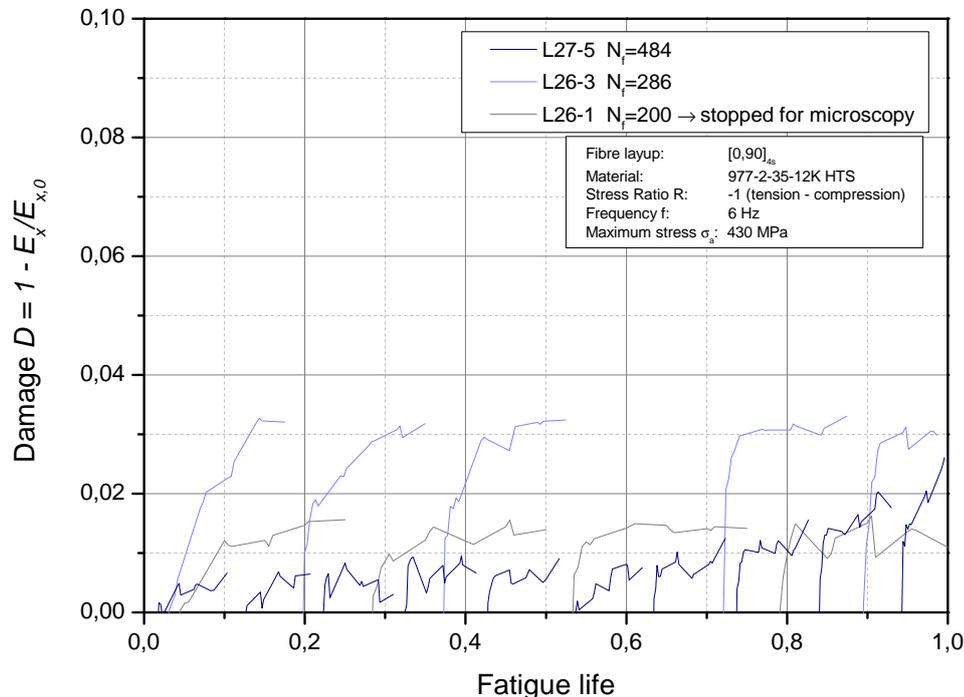
Die auf dem Lasthorizont 430 MPa getesteten Proben zeigen ein ähnliches Verhalten wie die Proben unter einer zyklischen Belastung mit 410 MPa Maximalspannung. Lediglich bei den Schädigungsverläufen der Probe L27-5 und andeutungsweise bei L23-1 und L24-4 ist ein Versagen durch einen zunehmenden Anstieg der Kurven angedeutet. Eine Tendenz, dass höhere Lastwechsel zu höheren Schädigungsparametern führen, die Kurven also in positive Richtung entlang der Ordinatenachse verschoben sind, ist erkennbar, jedoch nicht eindeutig.

**Abbildung 4.16:** Schädigungsverhalten von Proben mit vergleichsweise kurzer Lebensdauer auf dem Lasthorizont 430 MPa.

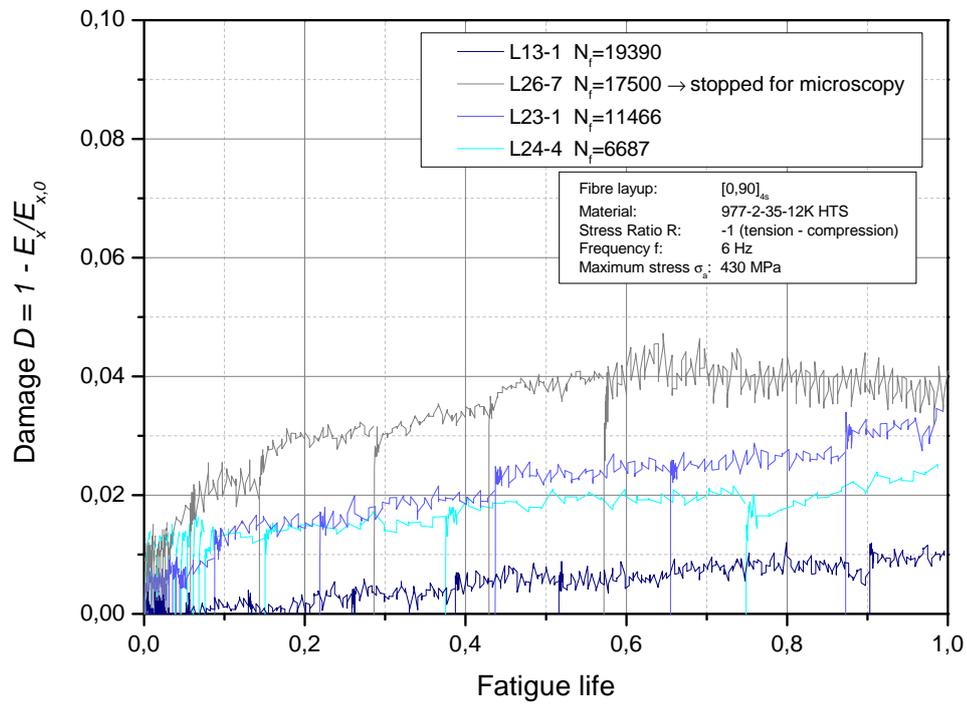
Abbildung 4.17: Schädigungsverhalten von Proben mit vergleichsweise mittlerer Lebensdauer auf dem Lasthorizont 430 MPa.

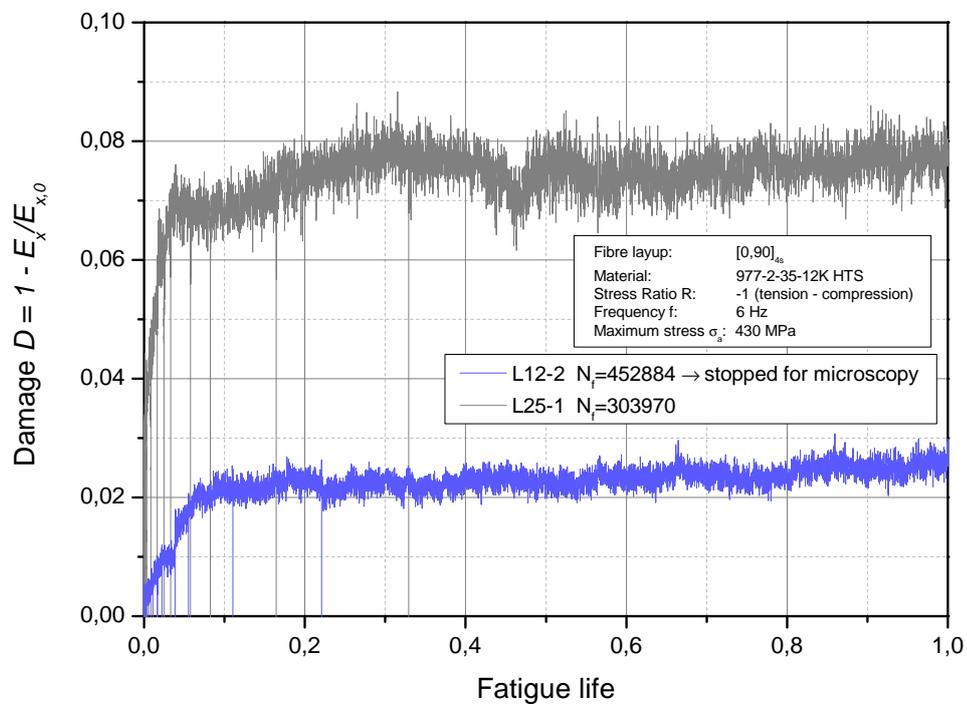
Abbildung 4.18: Schädigungsverhalten von Proben vergleichsweise hoher Lebensdauer auf dem Lasthorizont 430 MPa.

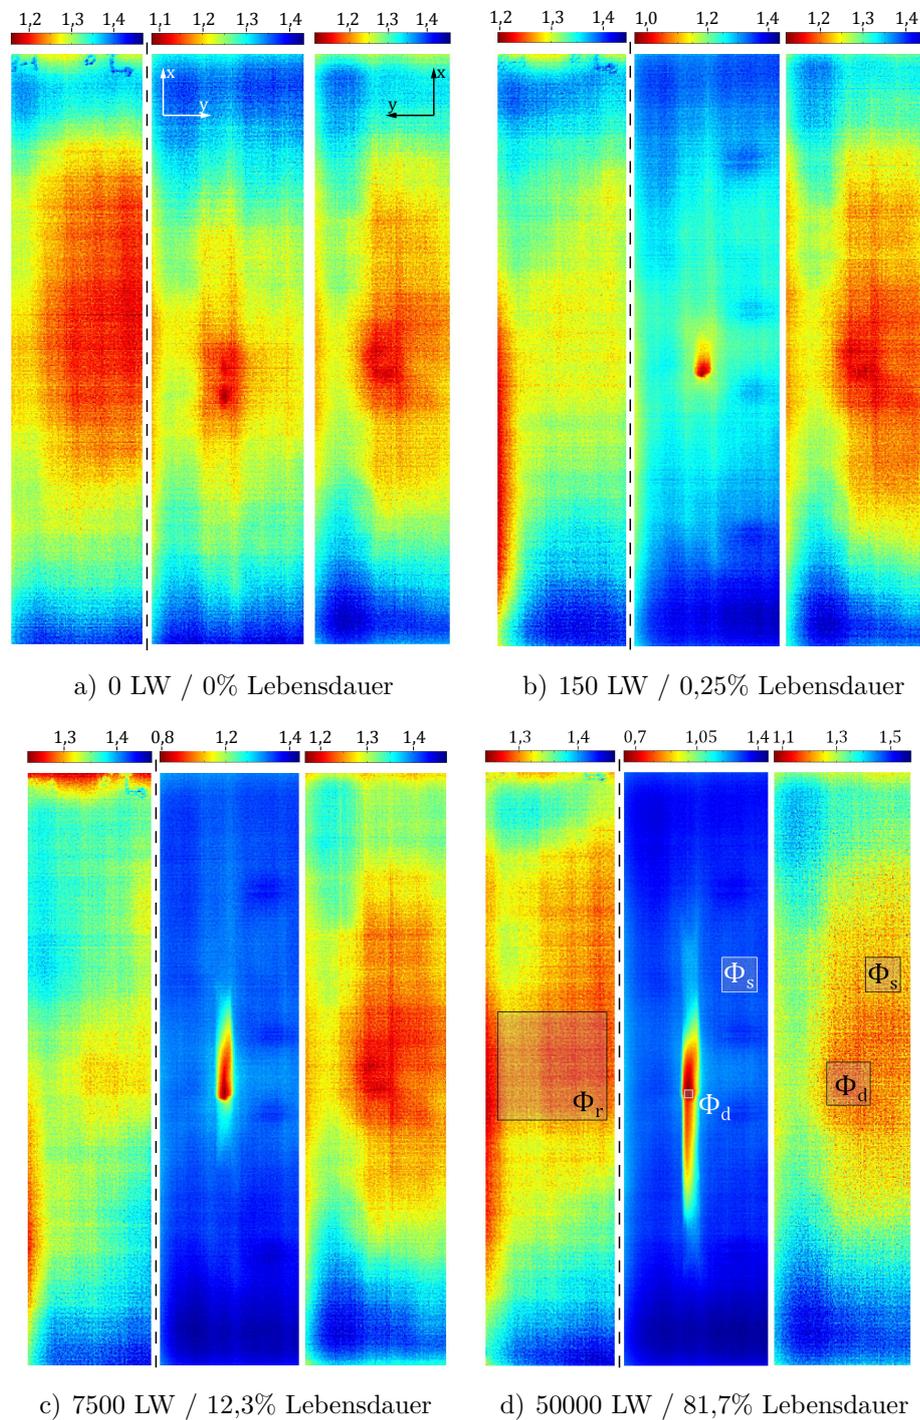
Ein Ergebnis der PPT-Aufnahme ist exemplarisch für Probe L23-3, welche auf dem Lasthorizont 410 MPa nach 61196 LW versagt hat, in Abbildung 4.19 dargestellt. Die Wärmeabstrahlung der geprüften Probe und einer unbelasteten Referenzprobe wurde auf der Vorder- und der Rückseite aufgenommen und die Temperaturentwicklung über eine Bildsequenz von 251 Aufnahmen<sup>4</sup> gespeichert. Durch ein Polynom 7ten Grades werden die diskreten Daten in eine stetige Funktion überführt und durch eine Fourier-Transformation vom Zeit- in den Frequenzbereich überführt. Die Grafiken in Abbildung 4.19 zeigen das Phasenbild bei der Frequenz mit dem höchsten Kontrast. Der maximale Kontrast entsteht bei der Frequenz, bei welcher die Differenz des Phasenwinkels im Bereich des Schlagschadens  $\Phi_{def}$  und dem eines Referenzbereiches außerhalb des Schlagschadens  $\Phi_{ref}$  maximal wird. Diese Differenz, bezogen auf den Phasenwinkelwert  $\Phi_{ref}$ , ergibt den frequenzabhängigen Kontrast:

Eine Auswertung der Aufnahmen mit einer an der Technischen Universität Hamburg-Harburg entwickelte Matlab-Software ergibt einen maximalen Kontrast bei der Frequenz  $f_{opt} = 0,09$  Hz. Die in der Einheit Rad ermittelten Phasenwinkelwerte für diese Frequenz sind über die Prüffläche farbkodiert dargestellt. Die Darstellung in Abbildung 4.19 entspricht der Ausrichtung der Proben im Pulser. Dabei handelt es sich bei der Probe links der gestrichelten Trennlinie um die unbelastete Referenzprobe. Die mittlere Abbildung stellt die Probenrückseite dar. Rechts davon ist die Phasenwinkelverteilung der Probenvorderseite abgebildet.

Die Probe L23-3 zeigt bei der Darstellung der Phasenwinkel einige Phänomene, die bei weiteren Messungen ebenfalls beobachtet werden können. In Abbildung 4.19a) sind exemplarisch vier ausgewählte Messergebnisse dargestellt. Anhand der farblichen Kodierung der Phasenwinkel auf der Probenvorderseite ist bis zur letzten Aufnahme bei circa 81,7% der Lebensdauer kein großer Unterschied zu erkennen. Die Änderung der Farbskala, beziehungsweise der Differenz aus dem niedrigsten und dem höchsten Phasenwert, beträgt ungefähr 0,1 Rad. Dagegen ist auf der Probenrückseite schon nach den ersten Lastwechseln ein deutlicher Unterschied auszumachen. Im Bereich des Schlagschadens ist vor Beginn der dynamischen Prüfung ein Maximum zu erkennen. Dieses nimmt über die Lebensdauer weiter zu. Am linken Probenrand treten über eine schmale Zone in Lastrichtung niedrigere Phasenwerte auf. Mit einer Zunahme des maximalen Phasenwertes wird der Randbereich der Probenrückseite auf einen kleineren Bereich der Farbskala projiziert und erscheint daher zunehmend homogener. Eine explizite Überprüfung dieser Randzonen ergibt, dass sich die Phasenwertdifferenzen in diesem Bereich nicht signifikant ändern. Während der Versuchsdurchführung löste sich bei vielen Proben ein wenige Millimeter breiter Streifen der äußeren Laminatschicht ab, ausgehend vom Zentrum des Schlagschadens. Nach weiteren Lastwechseln erfolgte ein Wachstum in Belastungsrichtung. Ein Zusammenhang zwischen dem abgelösten Faserstrang und der zunehmenden Phasenwinkeldifferenz auf der Probenrückseite wird in Kapitel 6 ausführlich analysiert.

Der obere und untere Rand der Prüfkörper ist durch eine kleinere der Phasenwerte charakterisiert. Ebenso sind entlang des linken Randes der Proben geringere Phasenwerte zu beobachten. Dieser Zustand bleibt über die Ermüdungsdauer konstant. Die Referenzprobe zeigt eine schwankende Phasenwinkelverteilung.

**Abbildung 4.19:** Phasenbilder der Probe L23-3. Die linke Abbildung zeigt die unbelastete Referenzprobe, die mittlere Abbildung die Probenrückseite und die rechte Abbildung die Vorderseite der dynamisch belasteten Probe.

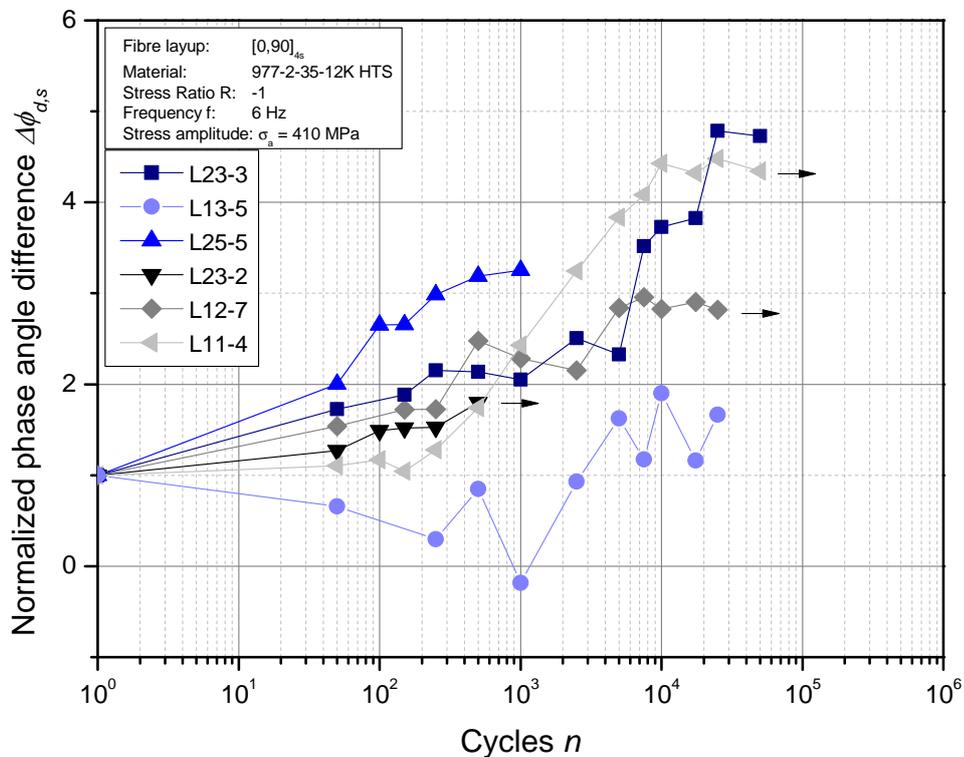
Die auf der Probenrückseite aufgenommenen Ergebnisse auf dem Lasthorizont 410 MPa sind in Abbildung 4.20 einander gegenübergestellt. Bis auf die Phasenwinkeldifferenz der Probe L13-5 zeigen alle Verläufe ein ähnliches Bild. Innerhalb der ersten Lastwechsel kommt es bei einer halblogarithmischen Auftragung zu einem geringfügigen Anstieg der Phasenwinkeldifferenz. Im weiteren Verlauf erhöht sich der Anstieg der Kurve, um dann am Ende der Lebensdauer wieder in einen horizontalen Verlauf überzugehen. Dieses Bild zeigen ebenfalls die Phasenverläufe der für Mikroskopieuntersuchungen entnommenen Proben. Dementsprechend kann die

Lebensdauer der untersuchten Proben in drei charakteristische Phasenwinkelbereiche eingeteilt werden. Der Verlauf der Kurve L13-5 zeigt jedoch im Vergleich zu den restlichen Ergebnissen ausgeprägte Schwankungen. Innerhalb der ersten 1000 LW ist sogar eine Abnahme der Phasenwinkeldifferenz zu erkennen.

Proben, welche höhere Lastwechselzahlen erreichen, zeigen die Tendenz zu höheren Vielfachen der Phasenwinkeldifferenz  $\Delta\Phi_{d,s0}$ . So erreicht etwa Probe L23-3 das 4,8-fache der ursprünglichen Phasenwinkeldifferenz. Charakteristisch für den Verlauf der Kurve L25-5 ist ein anfänglich vergleichsweise großer Anstieg. Zur Klärung dieses Phänomens ist eine nähere Betrachtung des Schadenswachstums notwendig. Eine solche findet in Abschnitt 4.7 statt.

**Abbildung 4.20:** Verlauf der normierten Phasenwinkeldifferenz  $\Delta\Phi_{d,s}$  der Probenrückseite auf dem Lasthorizont 410 MPa.

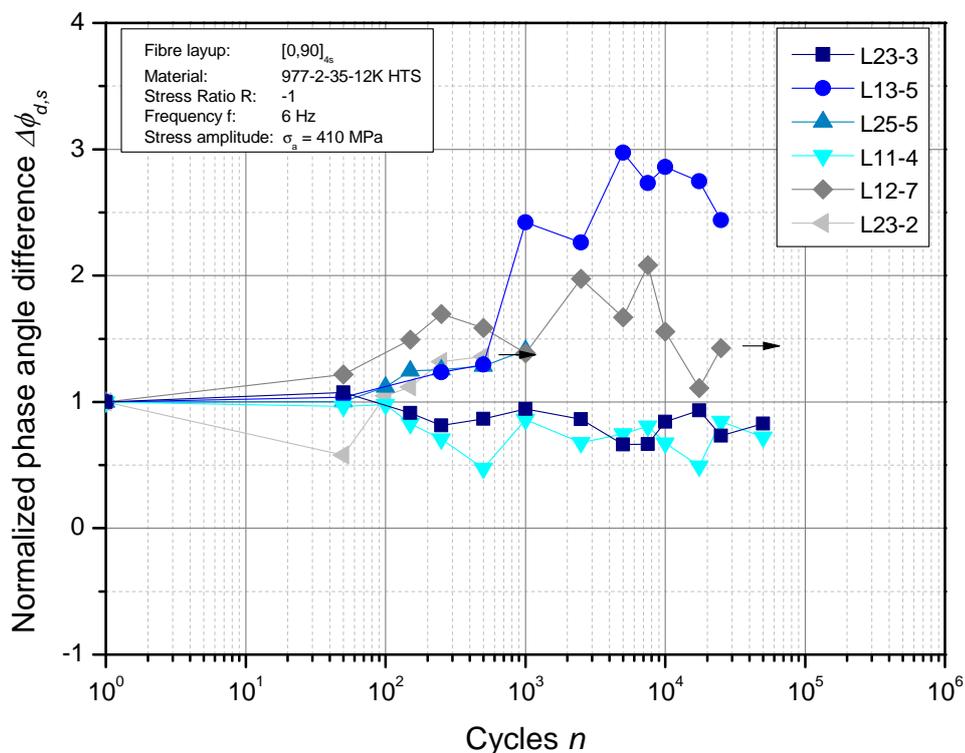
Einen eher unregelmäßigen Verlauf zeigen die Kurven der auf den Probenvorderseiten ermittelten Phasenwinkeldifferenzen. Die Ergebnisse sind in Abbildung 4.21 der auf diese Weise geprüften Proben dargestellt. Kommt es bei den Proben L11-4, L23-3 und L23-2 nach 50 LW zu einem Abfall der Phasenwinkeldifferenz, so weisen die Kurvenverläufe von L25-5, L13-5 und L12-7 einen positiven Anstieg auf. Bis auf Probe L13-5 ist keine signifikante Abweichung von der Phasenwinkeldifferenz  $\Delta\Phi_{d,s0}$  zu

erkennen. Probe L12-7 zeigt zwar einen Anstieg auf das zweifache des ursprünglichen Wertes, fällt nach 7500 LW jedoch nahezu auf die Ausgangsphasenwinkeldifferenz ab. Lediglich die Ergebniskurve der Probe L13-5 zeigt auf der Probenvorderseite annähernd einen Verlauf, welcher in die drei charakteristischen Phasenwinkelbereiche unterteilt werden kann - einen schwachen Anstieg auf das 1,3-fache von  $\Delta\Phi_{d,s0}$  bis 500 LW, gefolgt von einem steileren Anstieg auf das dreifache von  $\Delta\Phi_{d,s0}$  mit einem anschließenden Übergang in einen horizontalen Verlauf der Kurve. Allerdings zeigt der letzte Messwert einen untypischen Abfall der Phasenwinkeldifferenz.

**Abbildung 4.21:** Verlauf der normierten Phasenwinkeldifferenz  $\Delta\Phi_{d,s}$  der Probenvorderseite auf dem Lasthorizont 410 MPa.

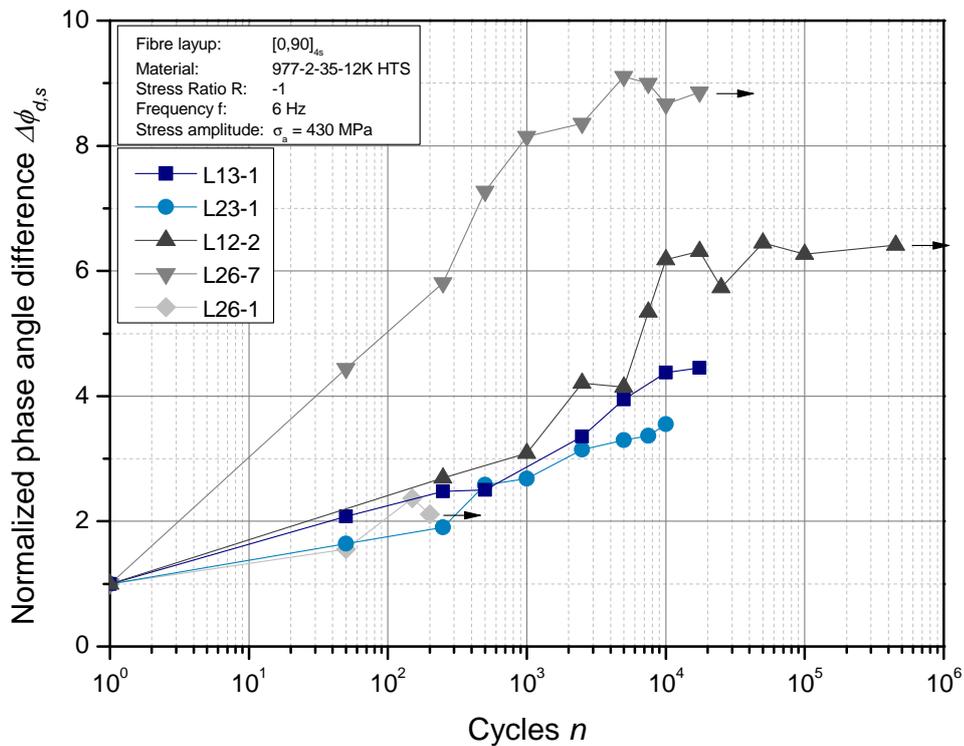
Auf dem Lasthorizont 430 MPa wurde ebenfalls die Rückseite von fünf Proben aufgenommen. Diese zeigen bei einer logarithmischen Auftragung der Lastwechsel einen Verlauf, der grundsätzlich wieder in drei charakteristische Phasenwinkelbereiche unterteilt werden kann. Eine Tendenz zu höheren Vielfachen der Phasenwinkeldifferenz  $\Delta\Phi_{d,s0}$  weisen ebenfalls Proben auf, welche eine höhere Lastwechselzahlen erreichen. Zwar haben die für Mikroskopie-Untersuchungen entnommenen Proben noch nicht ihre volle Lebensdauer  $N_f$  erreicht, jedoch lässt zumindest der Verlauf der Kurven L12-2 und L26-7 vermuten, dass keine weitere signifikante Änderung der Phasenwinkeldifferenz zu erwarten ist.

Die Zunahme der Phasenwinkeldifferenz der Probe L26-7 auf das 4,4-fache innerhalb der ersten 50 LW weicht von den restlichen Beobachtungen ab. Allerdings handelt es sich bei den Verbindungen der Messpunkte nur um eine lineare Interpolation. Dies bedeutet, dass ein charakteristischer Phasenbereich 1 durchaus unterhalb der ersten 50 LW aufgetreten sein kann, die Messungen diesen Bereich nur nicht hoch genug auflösen. Mit einer normierten Phasenwinkeldifferenz von 9,1 der Probe L26-7 sowie 6,4 der Probe L12-2 werden höhere Vielfache als auf dem Lasthorizont 410 MPa erreicht.

Unregelmäßige Schwankungen der Werte, wie sie bei Proben auf dem Lasthorizont 410 MPa erkennbar sind, treten auch auf dem Lasthorizont 430 MPa auf. Dies äußert sich besonders bei der Probe L12-2 nach 5000 LW und 25000 LW.

**Abbildung 4.22:** Verlauf der normierten Phasenwinkeldifferenz  $\Delta\Phi_{d,s}$  der Probenrückseite auf dem Lasthorizont 430 MPa.

Auffällig am Verlauf der Phasenwinkeldifferenzen sind häufig große Schwankungen um den anhand der benachbarten Messwerte erwarteten Kurvenverlauf. Exemplarisch sei das Ergebnis der Probe L12-2 (siehe Abbildung 4.22) näher betrachtet. Eine nachträgliche Analyse der Zeitpunkte, zu welchen eine PPT-Messung durchgeführt wurde, ergibt, dass die Messungen sofort ausgeführt wurden, nachdem der Pulser bei einer geplanten Unterbrechung gestoppt hat und in den weg-geregelten Modus übergegangen ist. Demnach können die Schwankungen nicht direkt auf unterschiedliche Abkühlzeiten der Probe zurückgeführt werden.

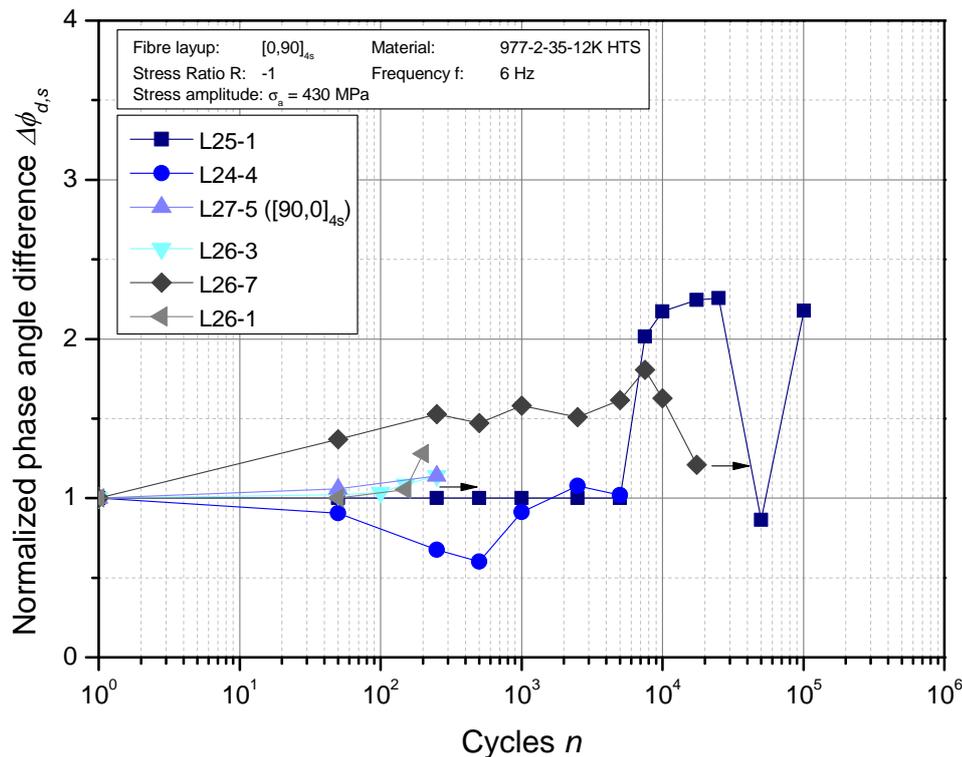
An sechs Proben wurde auf dem Lasthorizont 430 MPa eine PPT-Messung auf der Vorderseite durchgeführt. Dabei werden unregelmäßige Abweichungen von der Phasenwinkeldifferenz  $\Delta\Phi_{d,s0}$  beobachtet. Die Kurven schwanken um den Wert Eins. Lediglich die Probe L25-1 weist nach 5000 LW einen Anstieg der normierten Phasenwinkeldifferenz auf, unterbrochen von einer Unregelmäßigkeit bei 50000 LW. Mit

Ausnahme der letzten beiden Messungen zeigt auch die Kurve der Probe L26-7 einen stetigen Anstieg. Dieser erreicht allerdings nur eine maximale normierte Phasenwindkeldifferenz von 1,8. Ein negativer Kurvenanstieg innerhalb der ersten 500 LW ist bei Probe L24-4 zu erkennen. Im weiteren Verlauf der Lebensdauer konnte aus dem Phasenspektrum kein Unterschied der Phasenwindkeldifferenz zu der Messung vor dem Beginn der zyklischen Belastung erkannt werden.

**Abbildung 4.23:** Verlauf der normierten Phasenwindkeldifferenz  $\Delta\Phi_{d,s}$  der Probenvorderseite auf dem Lasthorizont 430 MPa.
