**Master Thesis**

**Department Fahrzeugtechnik und Flugzeugbau**

**Einfluss von Materialschäden auf Merkmalscharakteris-  
tika von zerstörungsfreien Prüfverfahren an dynamisch  
belastetem CFK**

**Marko Alder**

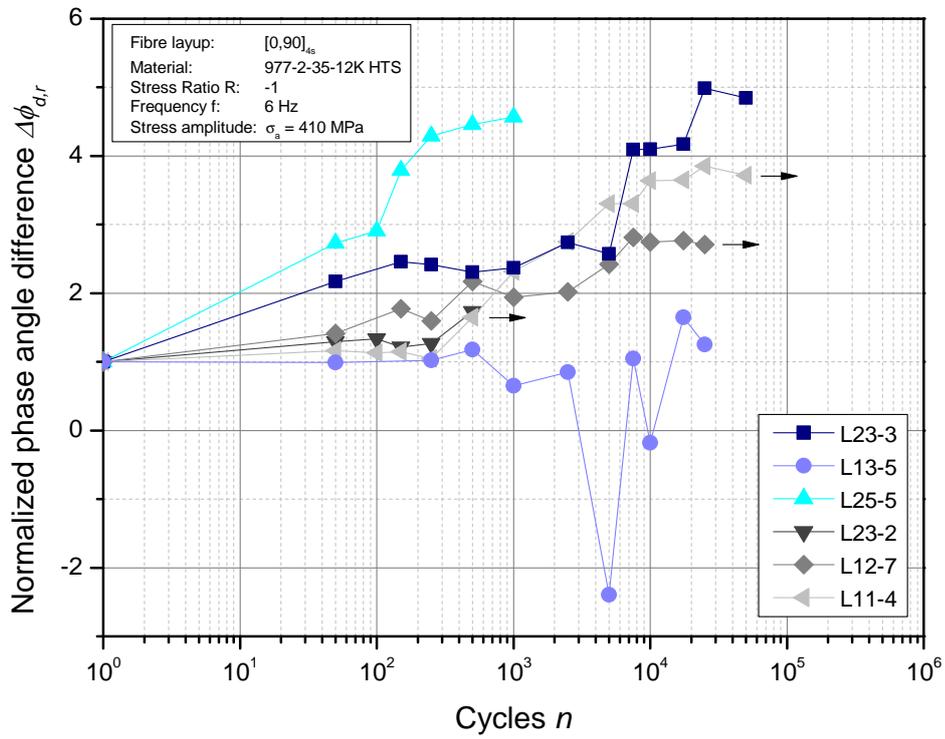
Abbildung 4.25: Verlauf der normierten Phasenwinkeldifferenz  $\Delta\Phi_{d,r}$  der Probenrückseite auf dem Lasthorizont 410 MPa.

Die vorangegangenen Auswertungen wurden ebenfalls mit Bezug auf die Referenzprobe durchgeführt. Allerdings zeigt bereits Abbildung 4.24, dass es teilweise zu bisher unerklärlich großen Abweichungen der normierten Phasenwinkeldifferenz kommt. Trotzdem weisen die Kurvenverläufe der normierten Phasenwinkeldifferenz  $\Delta\Phi_{d,r}$  zwischen Schlagschaden und Referenzprobe auf den Lasthorizonten 410 MPa und 430 MPa qualitative Übereinstimmungen mit die bisherigen Auswertungen auf. Abbildung 4.25 und 4.26 stellt diese Ergebnisse grafisch gegenüber. Ein quantitativer Vergleich ist aufgrund der Tatsache, dass der Anstieg der Kurven stark von der exakten Erfassung der Phasenwinkeldifferenz  $\Delta\Phi_{d,r0}$  vor dem ersten Lastwechsel abhängt, mit Vorsicht durchzuführen. Die Tendenz höherer normierter Phasenwinkeldifferenzen mit zunehmender Belastungsdauer ist trotzdem besonders auf dem Lasthorizont 410 MPa in Abbildung 4.25 wiederzuerkennen.

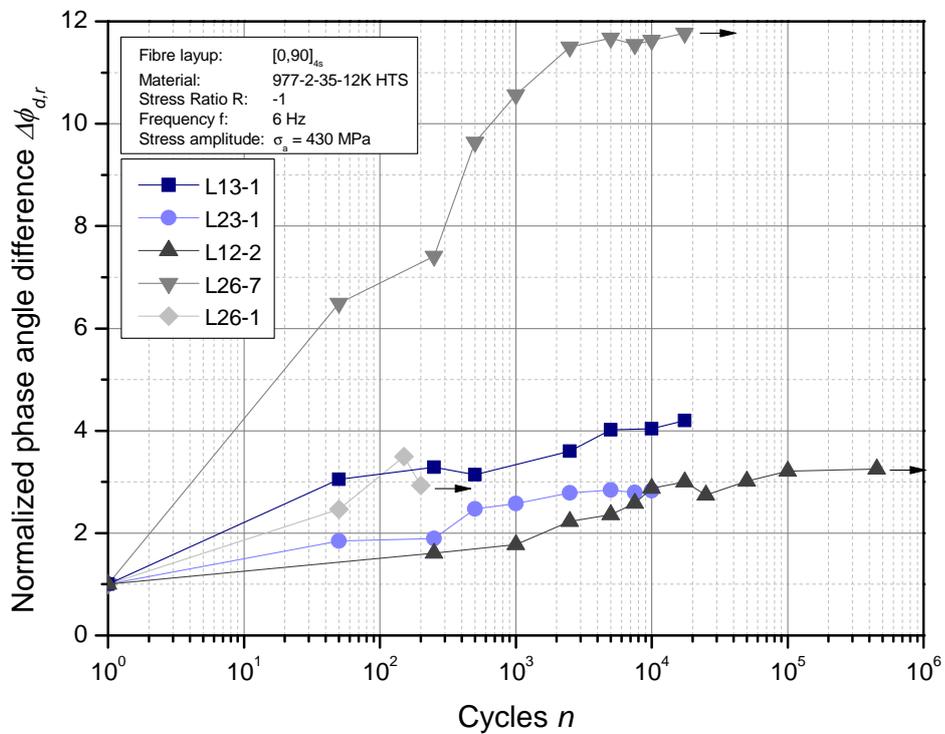
Abbildung 4.26: Verlauf der normierten Phasenwinkeldifferenz  $\Delta\Phi_{d,r}$  der Probenrückseite auf dem Lasthorizont 430 MPa.

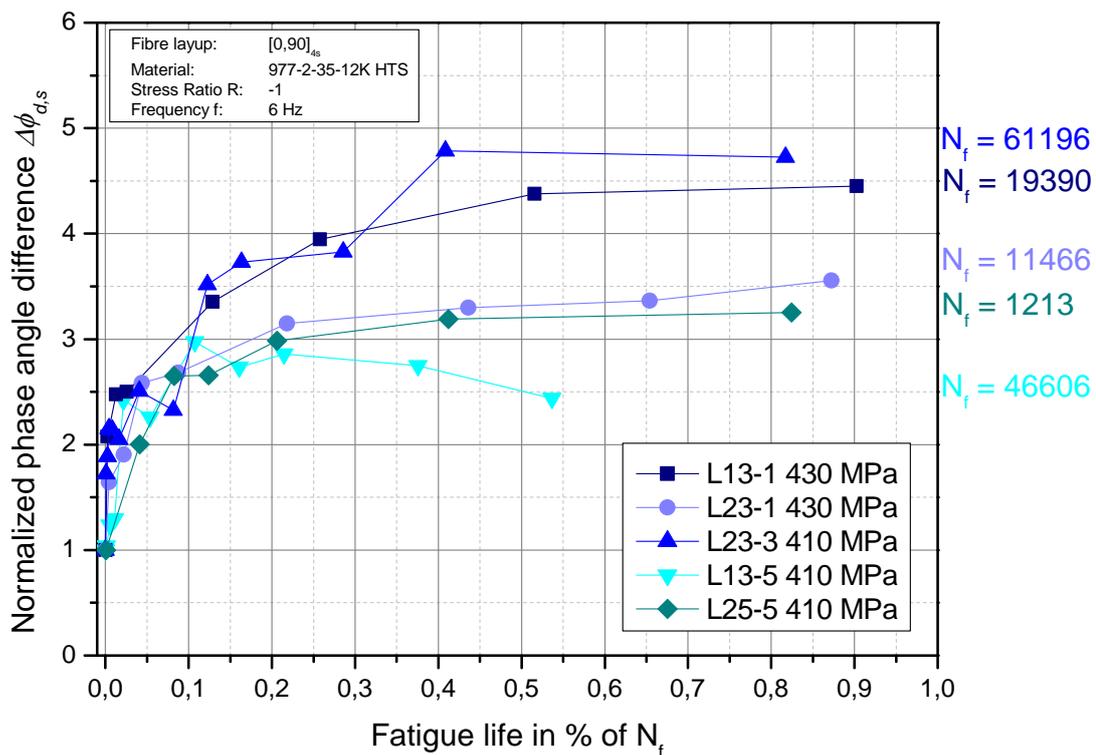
Die Normierung der Lebensdauer aller versagten Proben bietet wieder einen Vergleich bestimmter Abschnitte des Ermüdungslebens untereinander. In Abbildung 4.27 sind die Ergebnisse der Proben einander gegenübergestellt, deren Verlauf der normierten Phasenwinkeldifferenz  $\Delta\Phi_{d,s}$  einen deutlichen Anstieg aufweist. Das letzte Ergebnis vor dem finalen Versagen wurde bei vier von fünf Proben zwischen 80% und 90% der Lebensdauer erfasst. Abgesehen von der Probe L13-5, deren Phasenwinkeldifferenz nach 20% der Lebensdauer eine negative Tendenz aufweist, zeigen die restlichen Versuche den Übergang in einen horizontalen Verlauf der Phasenwinkeldifferenzkurve ab durchschnittlich 40% der Lebensdauer. Davor sind die signifikantesten Änderungen der Messergebnisse zu beobachten. Auch in dieser Abbildung spiegelt sich die Tendenz höherer Vielfache der Phasenwinkeldifferenz  $\Delta\Phi_{d,s0}$  wieder. Davon weichen lediglich die Ergebnisse der Probe L13-5 ab.

**Abbildung 4.27:** Verlauf der normierten Phasenwinkeldifferenz  $\Delta\Phi_{d,s}$  über die normierte Lebensdauer.

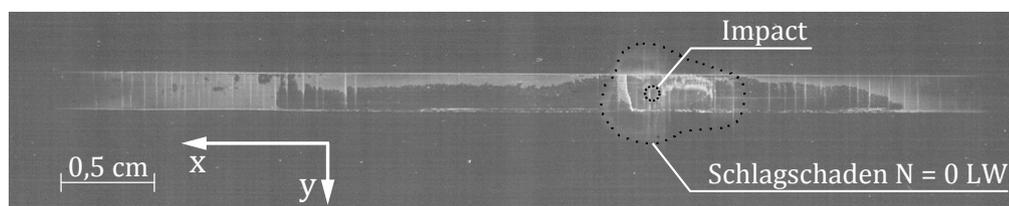
Bereits nach den ersten Lastwechseln konnte bei vielen Proben auf der Rückseite eine lokale Ablösung der äußeren Laminatschicht beobachtet werden. Ausgehend von der Position des Schlagschadens bildete sich ein wenige Millimeter breiter Strang in Belastungsrichtung aus. Dies ist besonders gut an den Ergebnissen der Röntgenprüfung erkennbar. Die auf die Oberfläche aufgetragene Zinkiodid-Lösung dringt über Oberflächenrisse in die Delamination ein und führt somit zu einer kontrastreichen Hervorhebung des abgelösten Faserstranges. Abbildung 4.28 und 4.29 zeigt dies exemplarisch anhand der Proben L12-7 und L23-3 nach 25000 und respektive 500 Lastwechseln. Ein Vergleich beider Darstellungen zeigt, dass die Breite der Ablösung, welche durch zwei ZfB in Lastrichtung begrenzt wird, variiert. So beträgt diese bei der Probe L12-7 etwa 2 mm, während bei der Probe L23-2 ein doppelt so breiter Strang zu beobachten ist.

**Abbildung 4.28:** Röntgenaufnahme der Probe L12-7 nach 25000 LW.

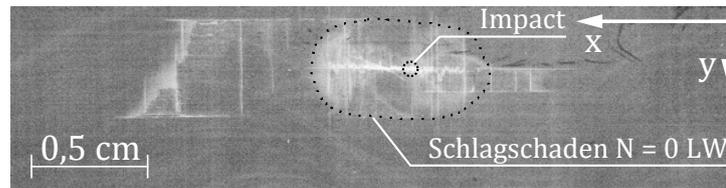
**Abbildung 4.29:** Röntgenaufnahme der Probe L23-2 nach 500 LW.

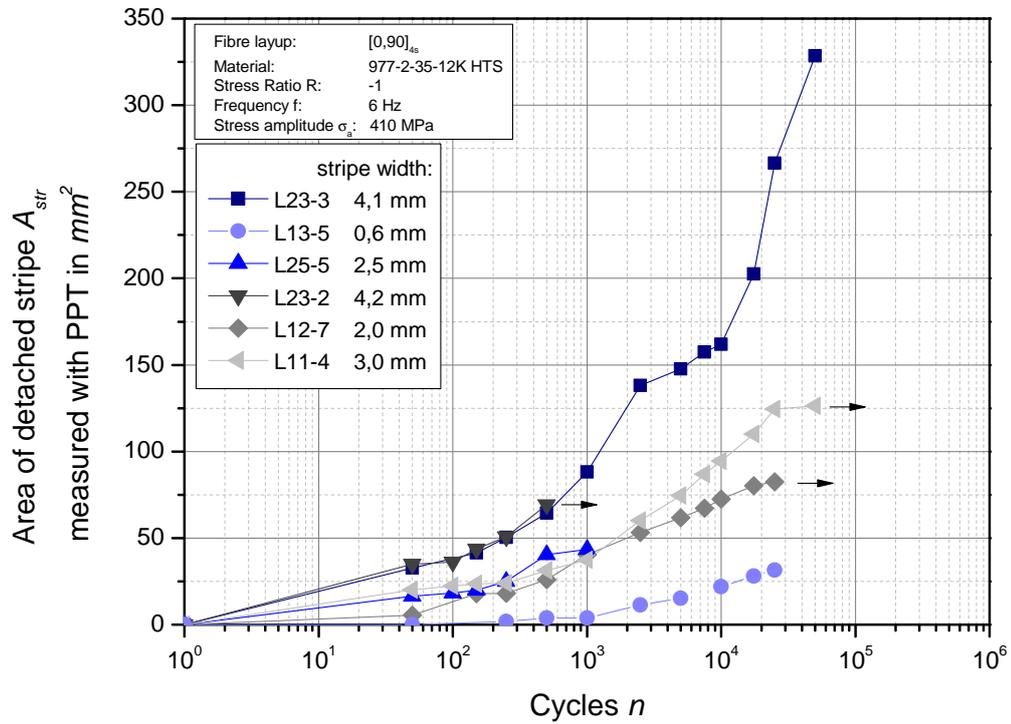
Abbildung 4.30: Gesamtfläche des abgelösten Faserstranges verschiedener auf dem Lasthorizont 410 MPa geprüfter Proben.

Gesamtfläche in Abbildung 4.30 und 4.31 über die Lastwechselzahl aufgetragen. Vor dem Beginn der dynamischen Prüfung war ein solcher Schaden nicht wahrnehmbar, weshalb sämtliche Kurvenverläufe die Startordinate 0 mm zugewiesen ist. Dies macht eine Normierung überflüssig. Durch eine halblogarithmische Darstellung zeigen die Kurvenverläufe der auf dem Lasthorizont 410 MPa geprüften Proben ein leichtes Wachstum des abgelösten Streifens. Nach durchschnittlich 100 LW kommt es zu einer Zunahme der Kurvensteigung. Während die Proben L23-3 und L23-2 bei der letzten Messung noch eine deutliche Zunahme der Schadensgröße aufweisen, stabilisieren sich die letzten Werte der restlichen Probe auf ein Maximum. Eine sehr ausgeprägte Schichttrennung weist L23-3 mit annähernd 344 mm<sup>2</sup> Gesamtfläche auf. Die Probe L23-2 zeigt mit einer vergleichbaren Breite des abgelösten Faserstranges ein nahezu identisches Schadenswachstum, wird jedoch aufgrund der bereits erläuterten Zunahme lokalen Beulens für Mikroskopieuntersuchungen aus dem Prüfprogramm entnommen.

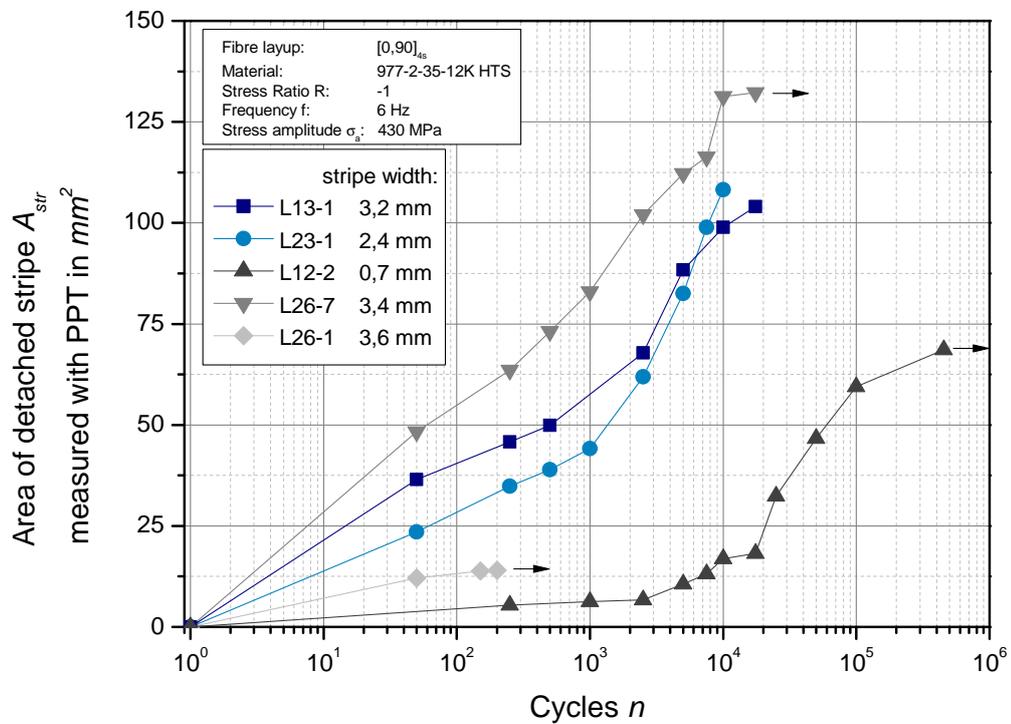
Abbildung 4.31: Gesamtfläche des abgelösten Faserstranges verschiedener auf dem Lasthorizont 430 MPa geprüfter Proben.

Eine Untersuchung des Schadenswachstums auf dem Lasthorizont 430 MPa führt zu ähnlichen Ergebnissen. Besonders der Kurvenverlauf von Probe L12-2 lässt auf einen Übergang zu einem ausgeprägten Wachstum der Delaminationsfläche nach 17500 LW schließen. Dies vollzieht sich bei Probe L23-1 bereits nach 1000 LW, obwohl ein bis dahin ausgeprägteres Wachstum als bei L12-2 zu beobachten ist. Einen annähernd logarithmischen Verlauf des Schadenswachstums weist die Probe L26-7 auf. Tendenziell werden auf dem Lasthorizont 430 MPa größere Delaminationsflächen erreicht als auf 410 MPa.

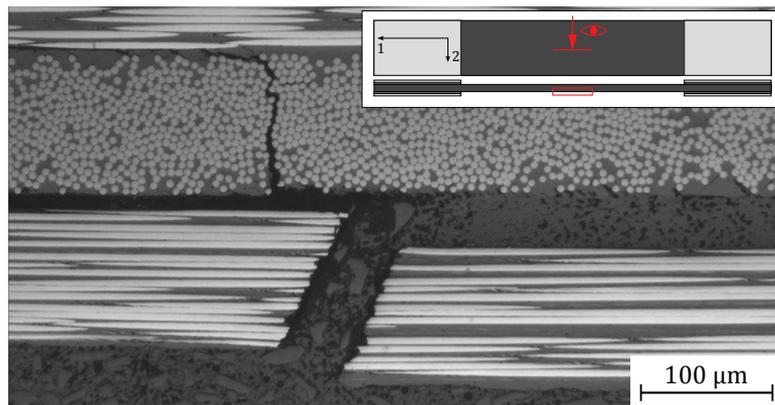
**Abbildung 4.32:** Faserbruch im Bereich der lokal abgelösten Laminatschicht auf der Probenrückseite.

Abbildung 4.32 zeigt eine LM-Aufnahme der Probe L23-2 im Bereich des abgelösten Faserstranges auf der Rückseite. In diesem Fall ist sogar ein Faserbruch durch die komplette Dicke der  $0^\circ$ -orientierten Laminatschicht zu erkennen<sup>5</sup>. Die Schichttrennung zwischen der äußeren  $0^\circ$ -Lage und der angrenzenden  $90^\circ$ -Lage ist äußerst glatt, ohne ein erkennbares Ausbrechen von Fasern oder Matrixmaterial. Im Bereich des Faserbruches befindet sich ein ZfB in der  $90^\circ$ -Lage.

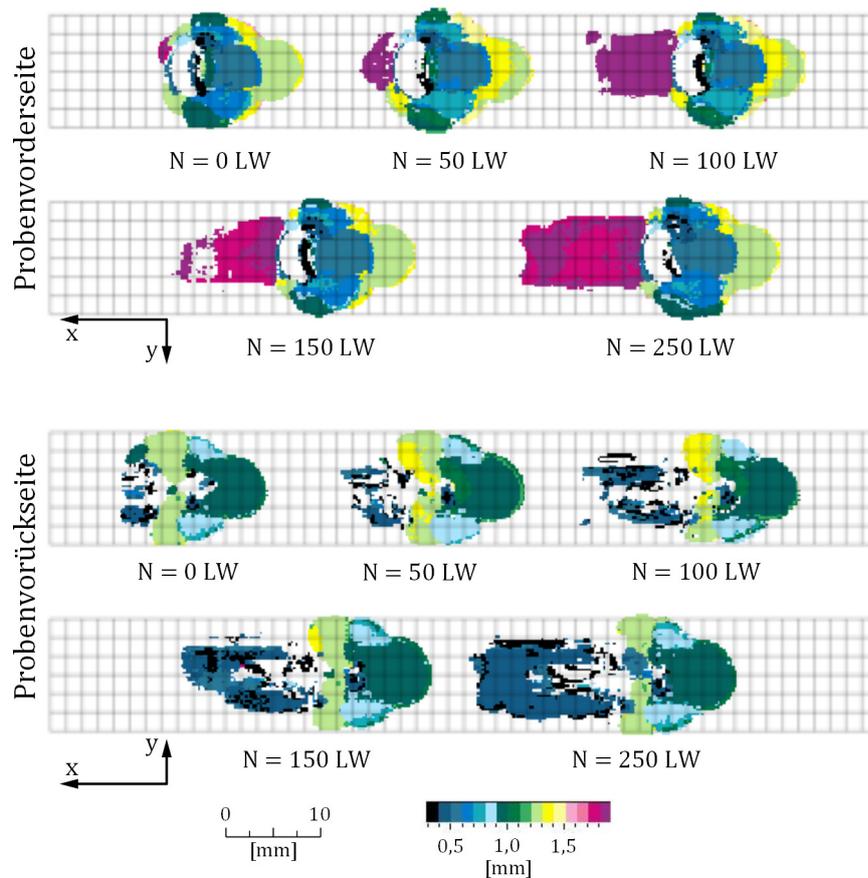
**Abbildung 4.33:** Ultraschallergebnis zur Untersuchung des Delaminationswachstums der Probe L26-3 auf der Vorderseite und Rückseite.

Zur Beurteilung des Wachstums einzelner Delaminationsflächen von Schlagschäden werden die Ultraschallergebnisse von drei ausgewählten Proben näher betrachtet. Die Orientierung der folgenden Darstellung erfolgt dabei nach Abbildung B.1. Abbildung 4.33 zeigt das C-Bild der Probe L26-3, welches die Fehlertiefen darstellt. Diese Probe gehört mit 286 LW auf dem Lasthorizont 430 MPa zu den nach besonders wenigen Lastwechseln versagten Proben. Bei der starken Zunahme der Delaminationsfläche in 1,8 mm Tiefe handelt es sich um die in Abschnitt 4.7.1 erläuterte lokale Ablösung der äußersten Laminatschicht auf der Probenrückseite. Diese Delamination weist ein ausgeprägtes Wachstum zwischen 50 LW und 100 LW auf. Ein Wachstum der einzelnen Delaminationsflächen zwischen der 1ten und 15ten Laminatschicht ist jedoch nicht zu erkennen. Zwar suggerieren die Aufnahmen eine

deutliche Fehlerzunahme in 1,3 mm Tiefe, jedoch liegt dies daran, dass die eigentlichen Schichttrennung zwischen der 9ten und 10ten Lage im Übergangsbereich der Farbskala liegt. Nach 250 LW ist keine erkennbare Zunahme dieser Delaminationsfläche zu beobachten. Der gleiche Effekt zeigt sich bei einer Betrachtung der Probenrückseite. Die weißen Bereiche stellen die erläuterte Schichttrennung der 15ten und 16ten Lage dar, die aufgrund der zu geringen Tiefenaufösung nicht erfasst wird.

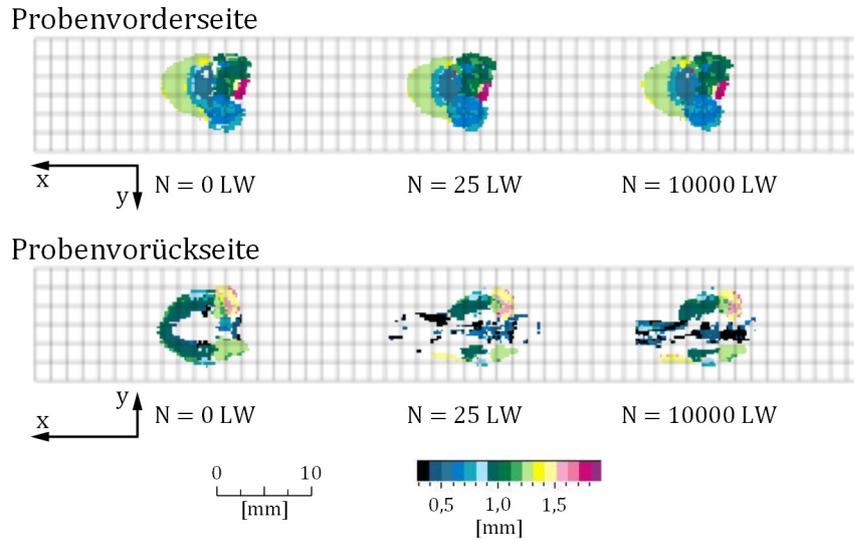
**Abbildung 4.34:** Ultraschallergbnis zur Untersuchung des Delaminationswachstums der Probe L26-7 auf der Vorderseite und Rückseite.

Eine Betrachtung der Probe L12-7 repräsentiert solche Proben, die auf dem Lasthorizont  $430$  MPa eine höhere Lastwechselzahl bis zum Versagen erreichen. Auch in diesem Fall ist kein Wachstum der Delaminationsflächen erkennbar. Davon ausgenommen deutet die Zunahme der weißen Bereiche auf den Aufnahmen der Probenrückseite die lokale Ablösung eines Faserstranges der Deckschicht an.

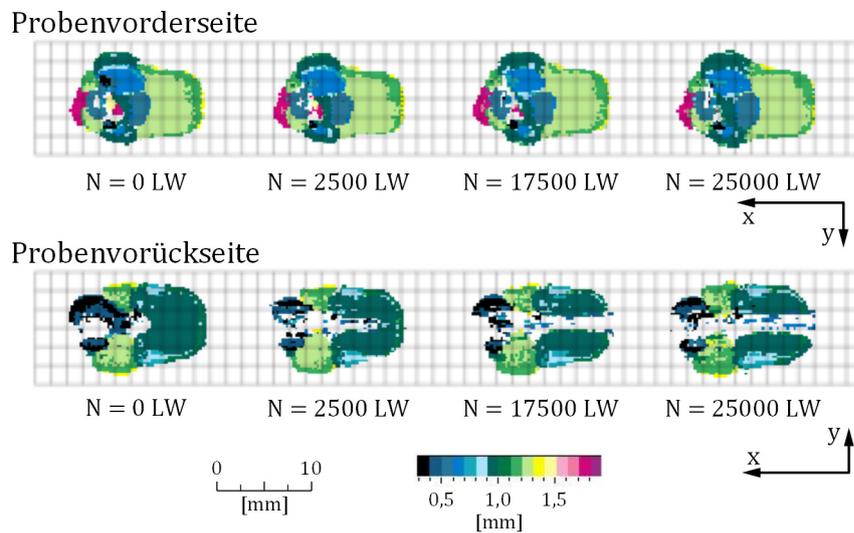
**Abbildung 4.35:** Ultraschallergbnis zur Untersuchung des Delaminationswachstums der Probe 12-7 auf der Vorderseite und Rückseite.

Letztendlich sollen diese Ergebnisse durch eine Betrachtung der Probe L12-7 vervollständigt werden. Diese wurde auf dem Lastniveau  $410$  MPa dynamisch belastet und erreichte  $25000$  LW ohne ein Versagen. Das C-Bild in [Abbildung 4.35](#) zeigt, dass ein

Wachstum der Delaminationsflächen weder von einer Betrachtung der Probenvorderseite noch von der Rückseite festgestellt werden kann. Lediglich die Ausbildung des abgelösten Faserstranges in der 16ten Laminatschicht wird wieder deutlich.

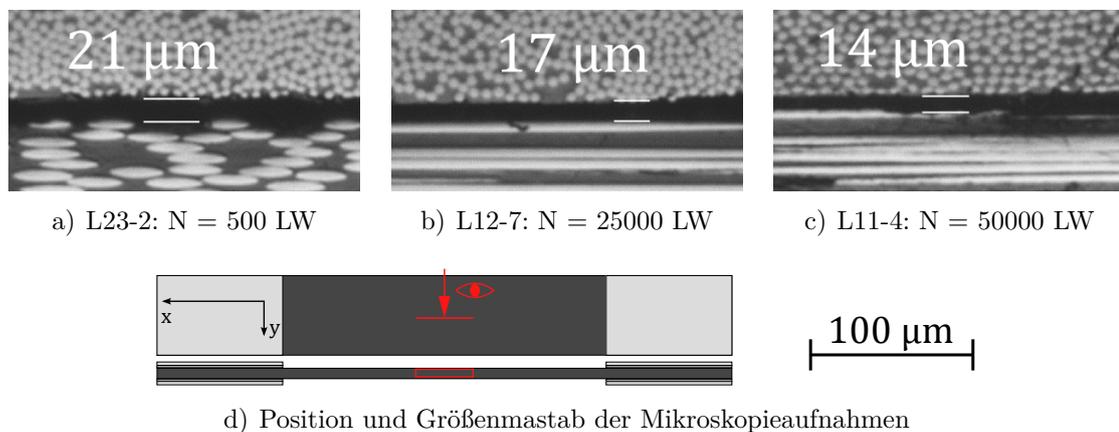
**Abbildung 4.36:** Ausprägung der Höhe von Delaminationsquerschnitten zwischen der 9ten und 10ten Lage, gezählt von der Probenvorderseite, dreier auf dem Lasthorizont 410 MPa geprüften Proben.

Anhand der im Lichtmikroskop untersuchten Proben kann der Querschnitt der Delaminationen analysiert werden. Ein Vergleich in Abbildung 4.36 zeigt, dass die Proben L23-2 und L12-7 im Durchschnitt einen größeren Abstand zwischen zwei getrennten Laminatschichten aufweist, als dies bei der Probe L11-4 beobachtet wurde. Die Aufnahmen zeigen den Schichtübergang der 9ten und 10ten Lage, gezählt von der Probenvorderseite. Ein Auftreten von großen Delaminationshöhen geht oft mit einer erhöhten Faserwelligigkeit einher. Diese ist in Abbildung 4.36a) am ovalen Schlibbild der Fasern in der  $0^\circ$ -Lage zu erkennen.

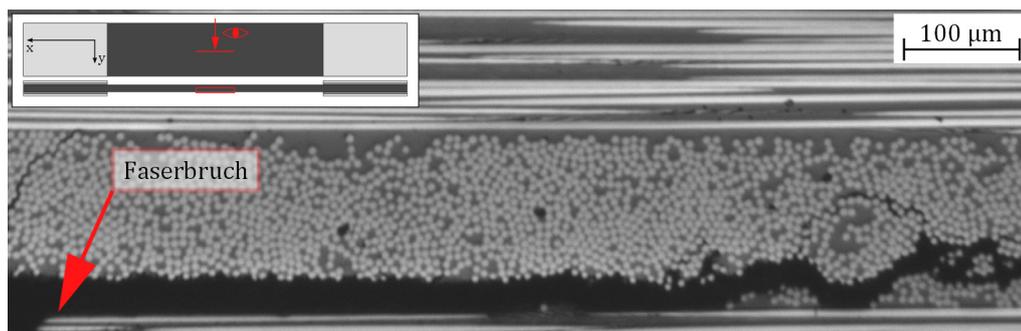
**Abbildung 4.37:** Ablösung der Deckschicht auf der Rückseite von Probe L23-2. Eine Delamination um einen Faserbruch geht in ein Aufbrechen des Matrixmaterials der darunterliegenden 90°-Schicht über.

scheint also als direkter Faktor für die Bestimmung der Ermüdungsfestigkeit ungeeignet. Vielmehr hat die Beschaffenheit der Delaminationsflächen einen Einfluss auf die maximale Ermüdungsdauer. Die in Abbildung 4.37 dargestellte LM-Aufnahme zeigt das Auseinanderklaffen der Matrix in der 15ten Lage der Probe L23-2. Diese Werkstofftrennung vollzieht sich teilweise über die komplette Schichtdicke. Damit verliert die Matrix einen Großteil ihrer Stützwirkung, was womöglich zu ausgeprägten Beuleffekten führt. Ohne eine Mikroskopieuntersuchung ist es jedoch schwierig, eine Aussage über die Beschaffenheit der Delaminationsflächen zu treffen.

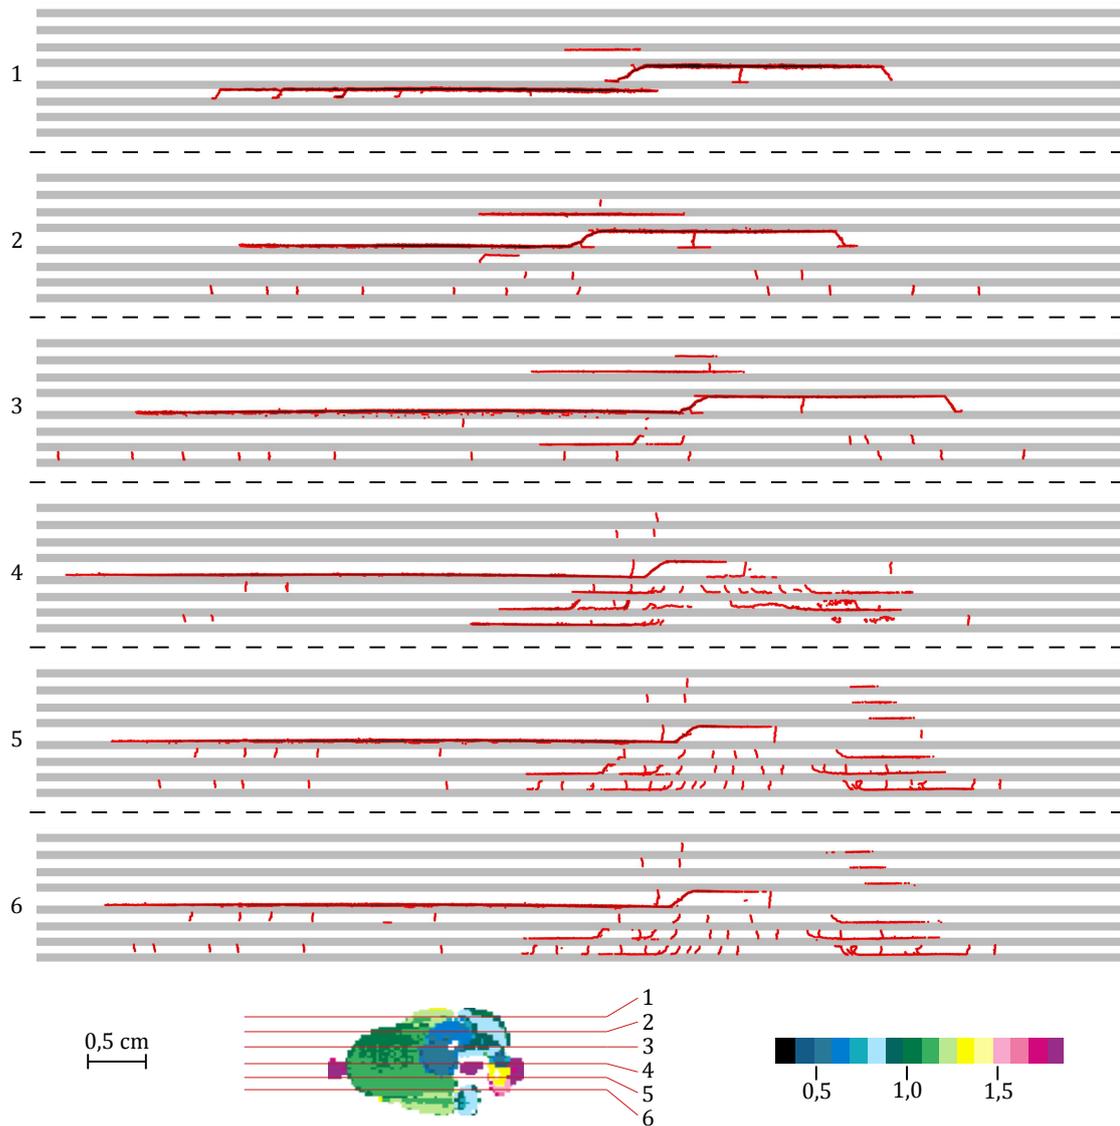
Abbildung 4.38: Risskarte der Probe L13-2 nach 500000 LW.

Um einen Gesamtvergleich der Schlagschäden zu erhalten, wurden diese in Abständen von einem Millimeter abgetragen und von jeder Ebene LM-Aufnahmen erstellt. Anhand der Ultraschallaufnahmen in den Abbildungen 4.38 bis 4.43 sind diese Betrachtungsebenen als rote Linien dargestellt. Die einzelnen Aufnahmen wurden digital zusammengesetzt und anhand des Farbkontrastes ZfB und Delaminationen extrahiert. Somit ist eine Darstellung in Form von Risskarten möglich. Das Resultat der Proben auf den Lasthorizonten 350 MPa und 410 MPa, welche nicht bis zum Versagen belastet wurden, ist in den Abbildungen 4.38 bis 4.43 dargestellt. Besonders die Probe L23-2 zeigt nach 500 LW im Bereich der Probenrückseite ein Übergang der Delaminationen in ein signifikantes Aufbrechen des Matrixmaterials. Tritt dieses Phänomen bei der Probe L12-7 nach 25000 LW eher geringfügig auf, so verlaufen

Eine ausführliche Darstellung der Rissdichte im fortgeschrittenen Stadium des Ermüdungslebens geben ebenfalls die Ergebnisse der Mikroskopieuntersuchung in Abschnitt 4.7.2. Anhand der schichtweisen Materialabtragung wird deutlich, dass Proben mit einer hohen Lebensdauer, wie etwa L13-2 nach 500000 LW auf dem Lasthorizont 350 MPa, eine hohe Rissdichte aufweisen. Eine Häufung der ZfB ist in Richtung der Probenrückseite zu erkennen. Ebenfalls weist die Probe L11-4 nach 50000 LW eine hohe Anzahl von ZfB im Bereich des Schlagschadens auf. Im Vergleich dazu ist die Rissdichte der Probe L12-7 nach 25000 LW deutlich geringer. Die Rissdichte der Probe L23-2 nach 500 LW ist vergleichsweise gering. Die Schliffbilder nahe des Impact-Bereiches zeigen eine erhöhte Anzahl an ZfB im Vergleich zu Randzonen des Schlagschadens.

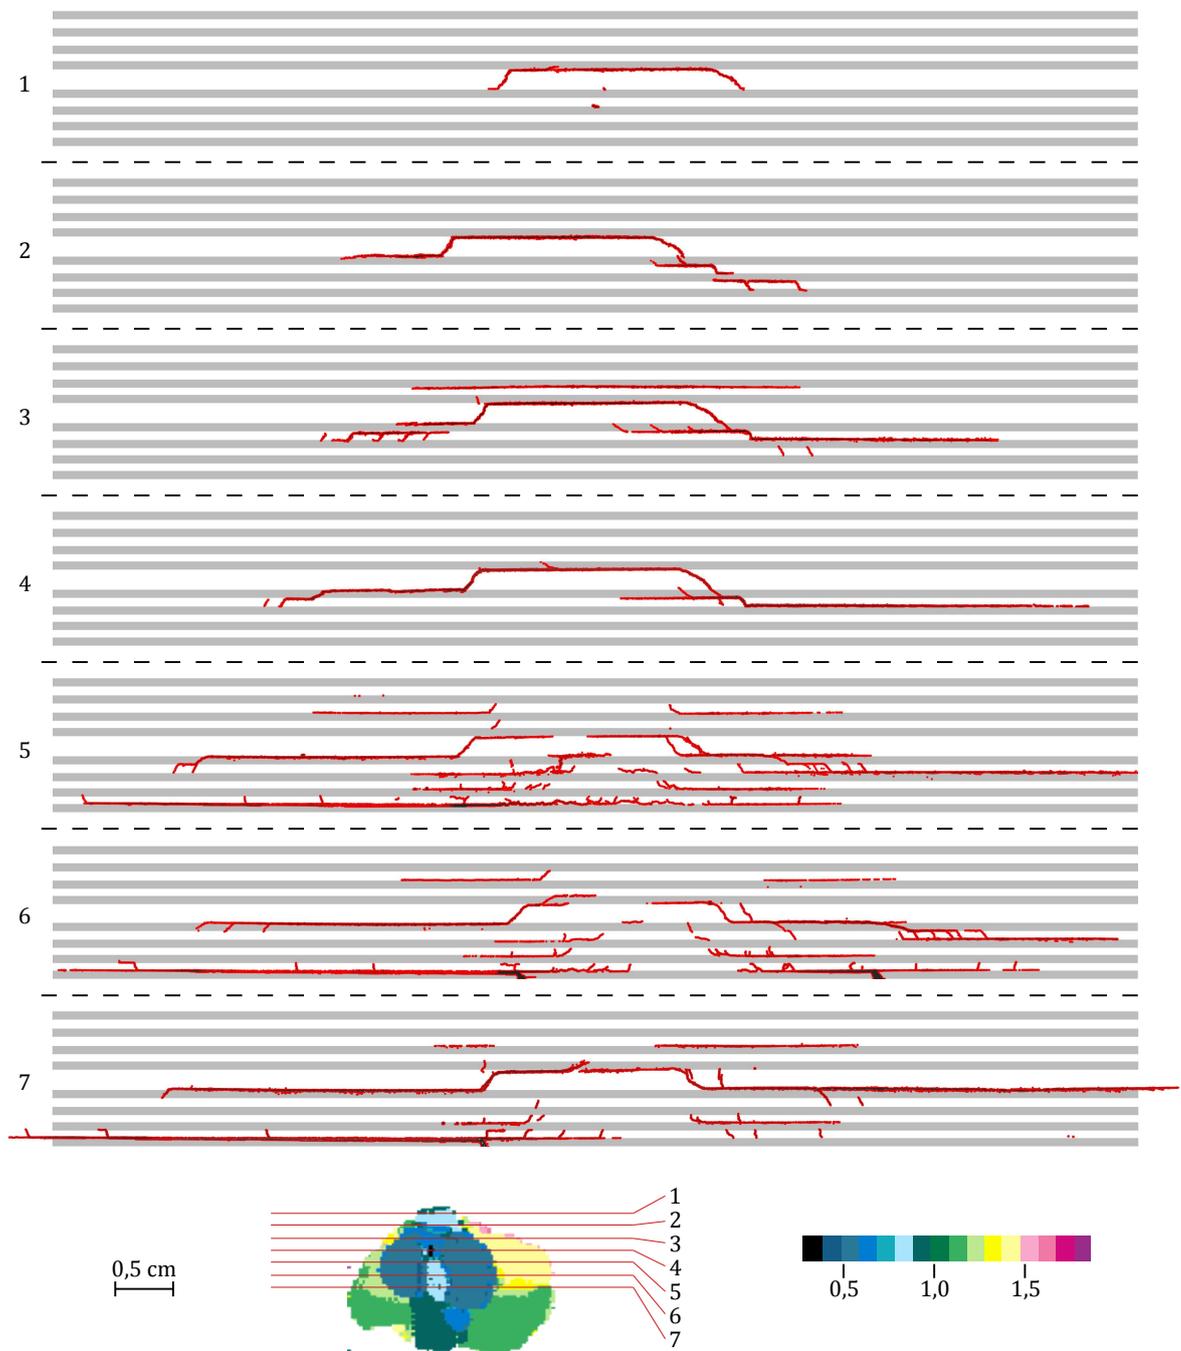
Abbildung 4.39: Risskarte der Probe L23-2 nach 500 LW.

<sup>6</sup>Zum Vergleich sei das Schliffbild 5 in Abbildung 4.39 zu verwenden.

Anhand der Risskarten in Abbildung 4.39 bis 4.41 kann eine Aussage über die Rissdichte der 15ten Laminatschicht getroffen werden. In diesem Bereich treten bei der Probe L12-7 nur vereinzelt ZfB auf. Eine höhere Rissdichte, welche zusätzlich durch die großräumigen Materialtrennungen innerhalb der 15ten Lage beeinflusst wird, kann bei der Probe L23-2 beobachtet werden. Die Probe L11-4 weist nach 50000 LW eine vergleichsweise sehr hohe Rissdichte auf. Dies spiegelt sich in den Phasenwinkelwerten in Abbildung 5.19 wieder. Davon abweichend ist allerdings die Messung der Probenvorderseite von L13-2.

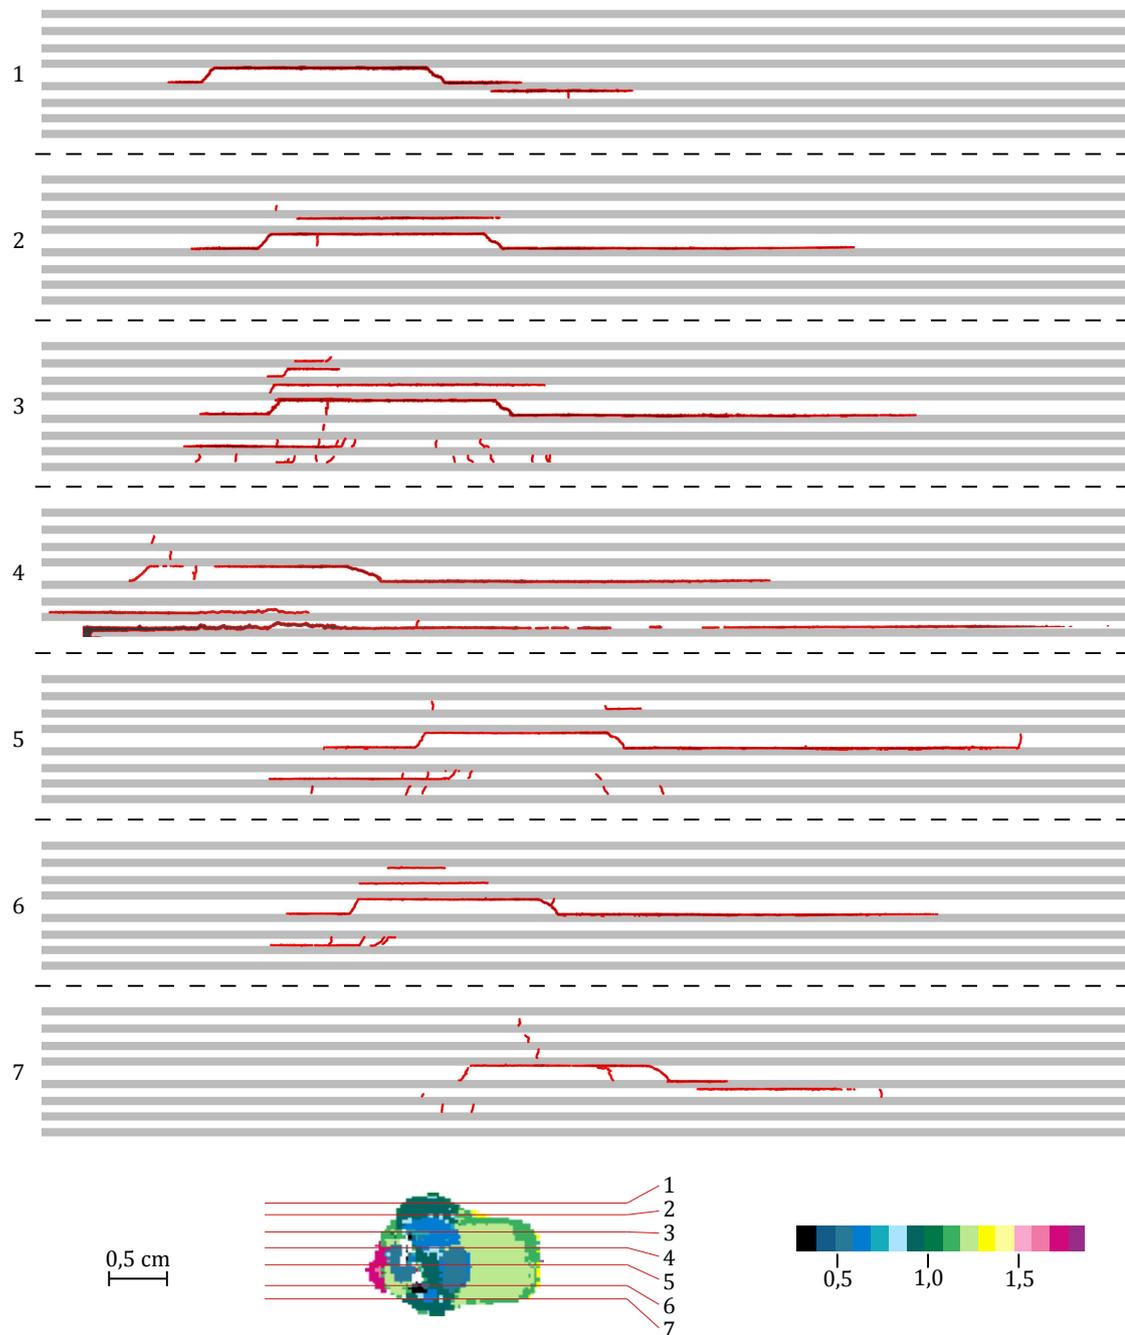
Abbildung 4.40: Risskarte der Probe L12-7 nach 25000 LW.

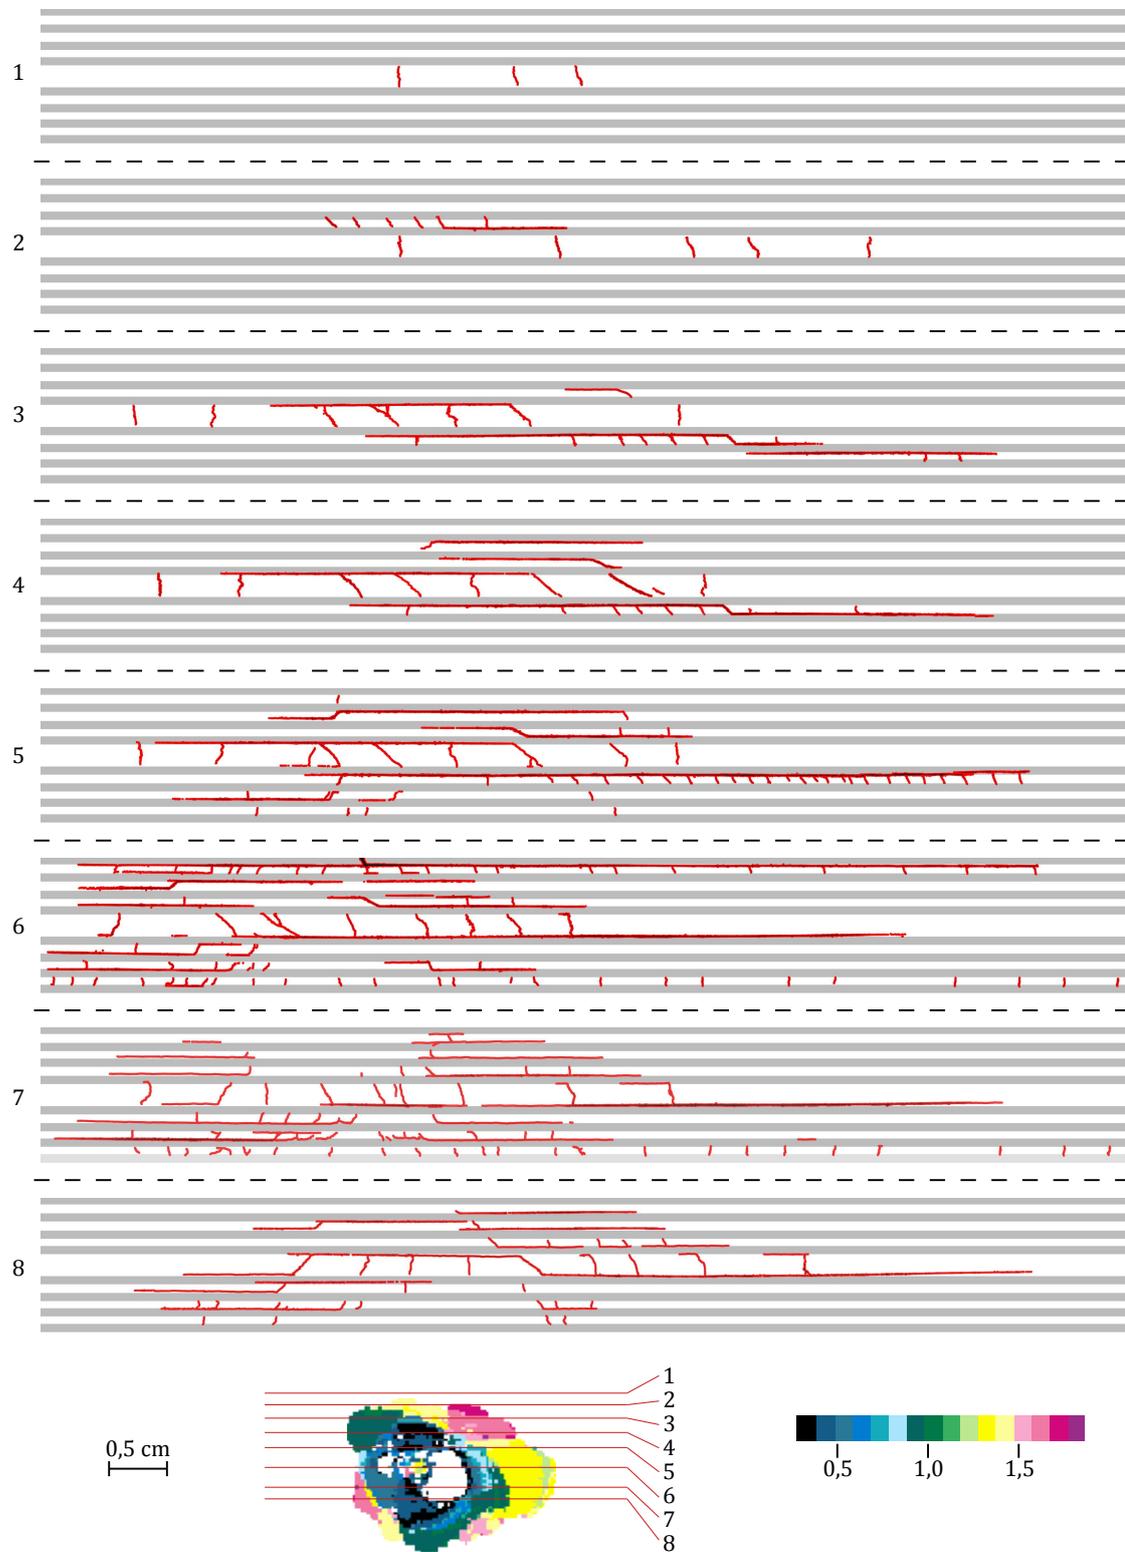
Abbildung 4.41: Risskarte der Probe L11-4 nach 50000 LW.

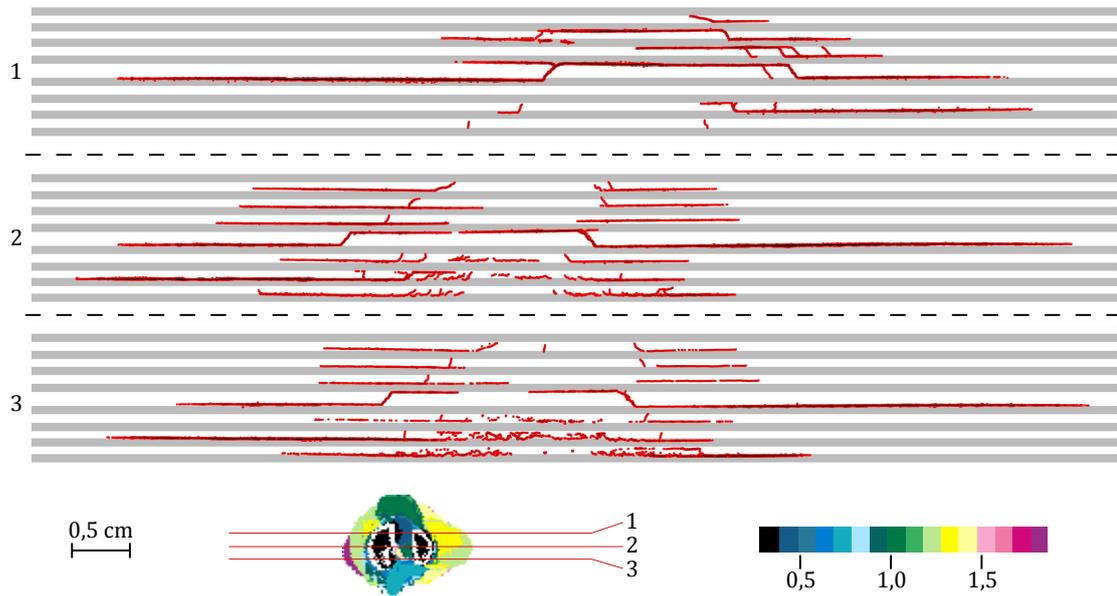
Abbildung 4.42: Risskarte der Probe L28-3-1 ohne zyklische Belastung.

Zwei Referenzproben, dessen Risskarten in Abbildung 4.42 bis 4.43 dargestellt sind, wurden keiner dynamischen Prüfung ausgesetzt. Ein vergleichbares Bild der Delaminationsflächen wie Probe L23-2 zeigt L28-3-1. Im Bereich der Probenrückseite gehen die Delaminationen in deutliche Matrixtrennungen über. Abbildung 4.37 zeigt diese Struktur anhand der Probe L23-2<sup>6</sup>. Ausgehend von einer Delamination der Deckschicht auf der Probenrückseite, wie sie in Abschnitt 4.7.1 beschrieben wurde, breitet sich ein Riss innerhalb der darunterliegenden 90°-Schicht aus und führt zu einem deutlichen Auseinanderklaffen des Matrixmaterials. Hingegen enthält die Probe L13-2 (ähnlich wie L11-4) nach 50000 LW auf dem Lasthorizont 350 MPa sehr glatte und homogene Schichttrennungen.

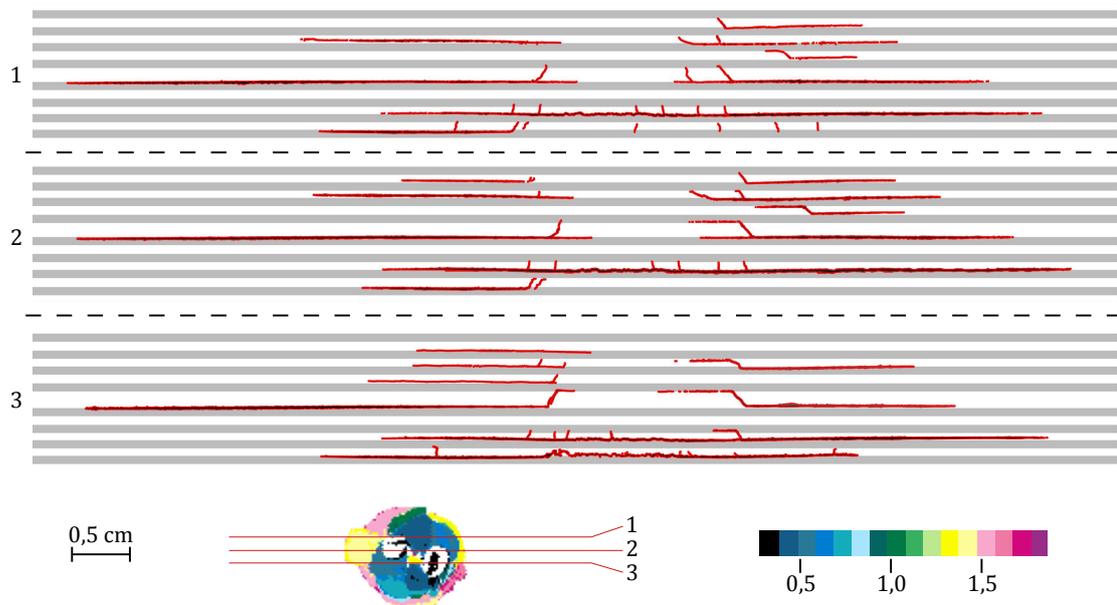
Abbildung 4.43: Risskarte der Probe L28-2-3 ohne zyklische Belastung.

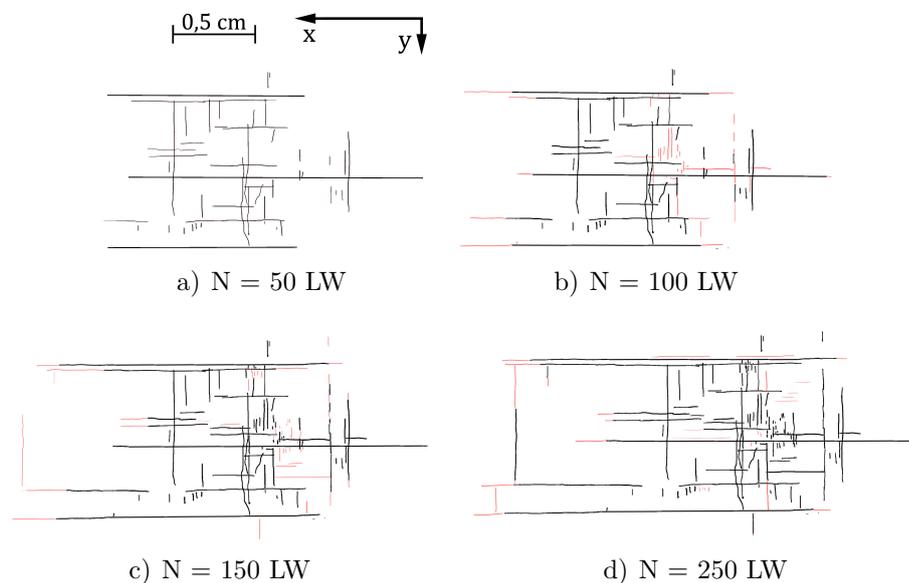
**Abbildung 4.44:** Auswertung der Röntgenergebnisse der Probe L26-3. Im Vergleich zur vorangegangenen Untersuchung hinzugekommene ZfB sind in rot markiert.

Zur Erfassung der Häufigkeit von ZfB hat sich die Röntgenprüfung als geeignete ZfP-Methode erwiesen. Die Proben L26-3 und L13-5 wurden nach jeder Unterbrechung des Ermüdungsversuches mit dieser Methode untersucht. L26-3, welche auf dem Lasthorizont 430 MPa eine Lastwechselzahl von  $N_f = 286$  erreicht hat, weist nach 50 Lastwechseln drei ausgeprägte ZfB in Lastrichtung auf. Zwischen den beiden äußeren Rissen kommt es zu einer Häufung von kleineren ZfB in beiden Lagenorientierungen. Im Verlauf des Ermüdungslebens nimmt die Länge der drei großen ZfB etwas zu. Gleichzeitig erhöht sich die Rissdichte bis zum Versagen der Probe.

Um die Entwicklung der Rissdichte über die Ermüdungsdauer beurteilen zu können, wurden die Proben L26-3 und L13-5 einer ausführlichen Röntgenprüfung unterzogen. Die extrahierten Risse in Abbildung 4.44 und 4.45 wurden dazu mit einer Bildanalysesoftware quantitativ ausgewertet, indem die Zunahme der Pixel ausgezählt wurde. Damit kann eine Aussage über die Rissdichte getroffen werden. Abbildung

$\delta(\Delta\Phi_{s,d})/\delta n$  über die Lastwechselzahl  $N$  wider. Die Auswertung der Röntgenaufnahmen in Abbildung 4.44 und 4.45 macht deutlich, dass ausgehend von den dominierenden ZfB in Lastrichtung die Anzahl der ZfB quer dazu ansteigt. Die Risskarten der im Lichtmikroskop untersuchten Proben zeigen, dass die Risse von vorhandenen Delaminationen ausgehen. Dies ist in Übereinstimmung mit den Erkenntnissen der Literaturrecherche in Abschnitt 2.4.1. Daraus resultiert, dass sich die ZfB entlang des sich ablösenden Streifens in der darunterliegenden  $90^\circ$ -Schicht befinden.

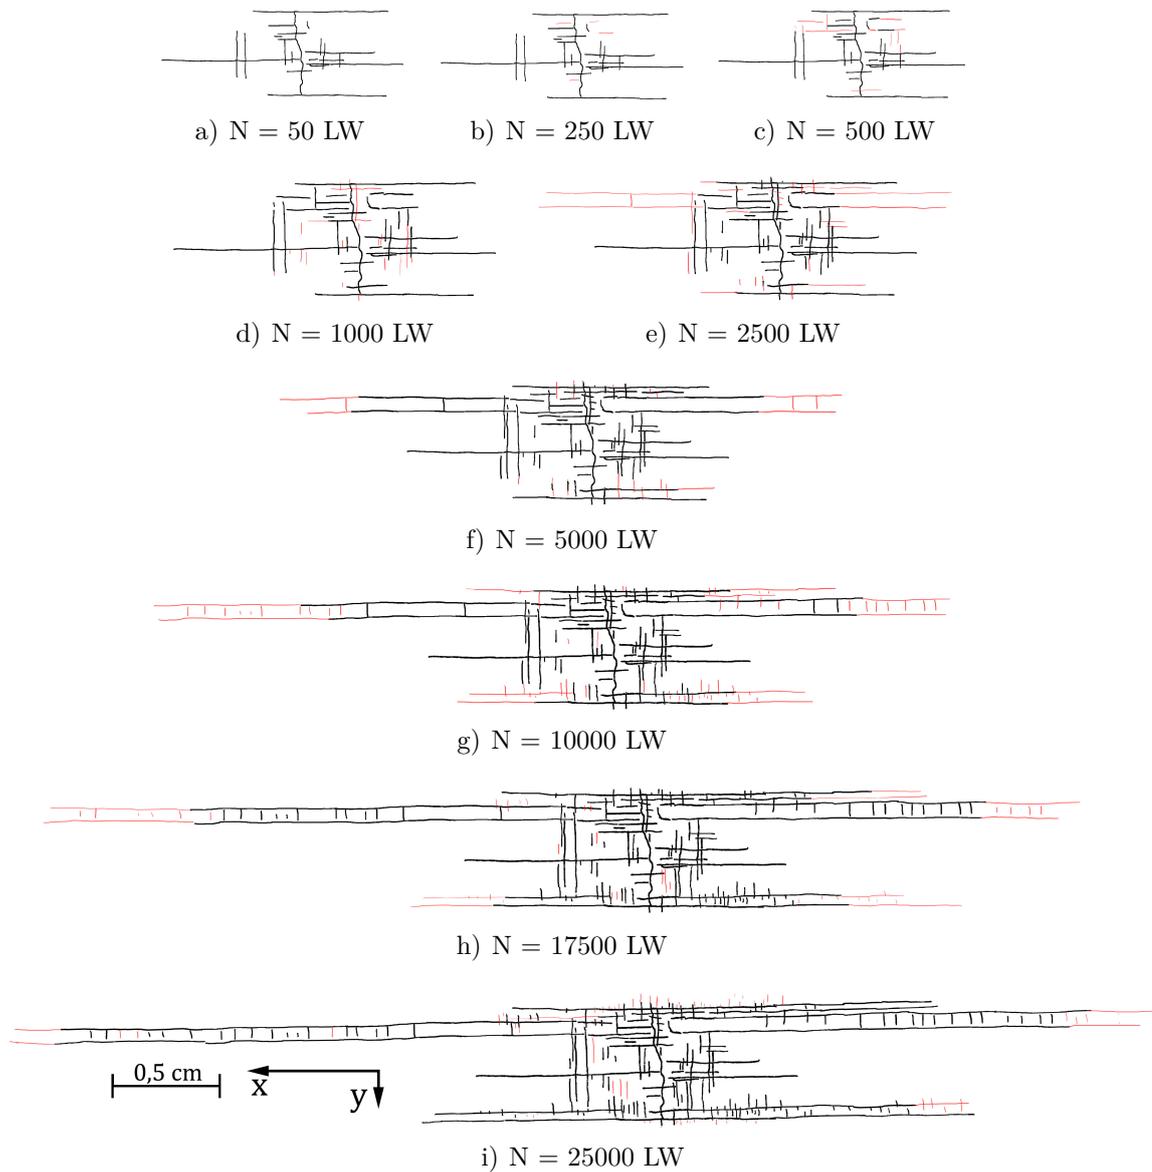
**Abbildung 4.45:** Auswertung der Röntgenergebnisse der Probe L13-5. Im Vergleich zur vorangegangenen Untersuchung hinzugekommene ZfB sind in rot markiert.

Im Gegensatz zur Probe L26-3 erzielt L13-5 mit 46606 LW auf dem Lasthorizont 410 MPa eine deutlich größere Lebensdauer. Abbildung 4.45 zeigt die Entwicklung der Rissdichte anhand der ausgewerteten Röntgenbilder. Mit einer leichten Zunahme von ZfB in der  $90^\circ$ -Lage kommt es ab 250 LW zu einem Wachstum zweier ausgeprägter Längsrisse in Belastungsrichtung. Daran kann sehr gut der Fortschritt der Delamination unterhalb den obersten Deckschicht verfolgt werden, welche in diesem Fall auf der Probenvorderseite auftritt. Weitere Längsrisse entstehen ab 2500 LW. Ausgehend von diesen bilden sich weitere ZfB quer zur Lastrichtung aus.

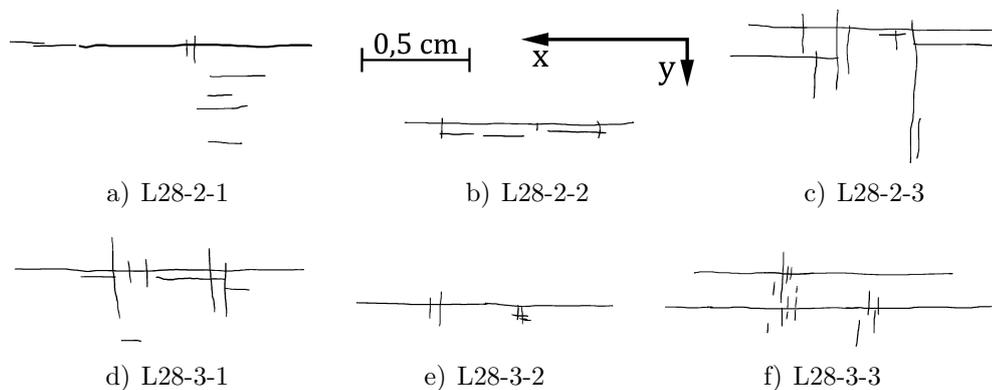
**Abbildung 4.46:** Auswertung der Röntgenergebnisse von sechs  $[0,90]_{4s}$  Vergleichsproben gleichen Materials, welche keiner zyklischen Belastung ausgesetzt worden sind.

Da erst im Verlauf der Versuchsdurchführung entschieden werden konnte, ob eine ausführliche Röntgenprüfung der entsprechenden Probe zielführend ist, wurde auf eine Prüfung aller Proben vor Beginn der Ermüdungsversuche aus Zeitgründen verzichtet. Dementsprechend wurden die unbelasteten Vergleichsproben (vergleiche Kapitel 3.3.6) mittels Röntgenprüfung auf das Vorhandensein von ZfB untersucht. Diese Ergebnisse sind in Abbildung 4.46f) einander gegenübergestellt und dienen somit als Referenz für die Rissdichte vor dem Aufbringen einer mechanischen Last. Die sechs Proben zeigen, dass durch den Schlagschaden ein ZfB in x-Richtung initiiert wird. Weiterhin lassen sich einige ZfB erkennen, allerdings ist die Rissdichte im Vergleich zu den Ergebnissen aus Abbildung 4.44 und 4.45 gering, was auf eine Zunahme der ZfB während der ersten Lastwechsel hindeutet.

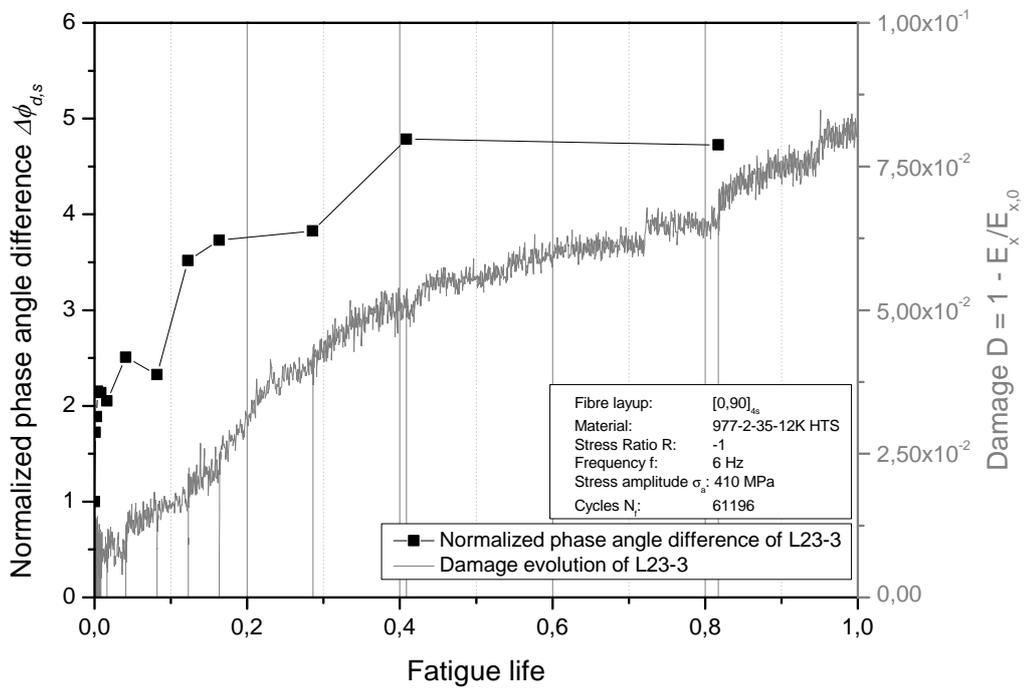
Abbildung 5.1: Vergleich der Phasenwinkeldifferenz  $\Delta\Phi_{d,s}$  mit dem Schädigungs-verlauf der Probe L23-3.
