**Master Thesis**

**Department Fahrzeugtechnik und Flugzeugbau**

**Einfluss von Materialschäden auf Merkmalscharakteris-  
tika von zerstörungsfreien Prüfverfahren an dynamisch  
belastetem CFK**

**Marko Alder**

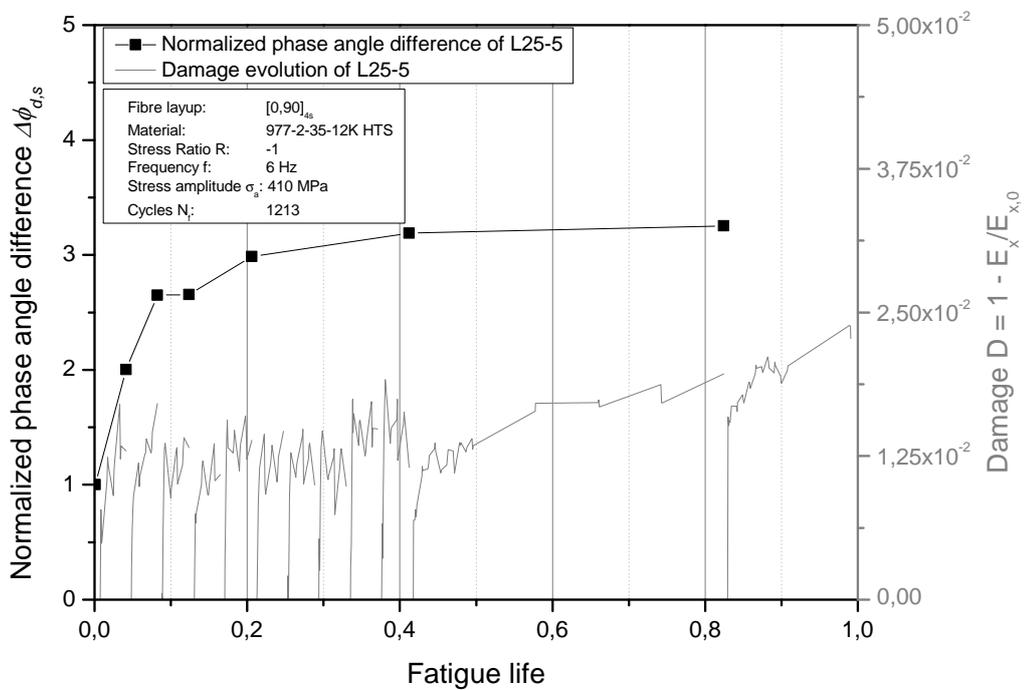
Abbildung 5.2: Vergleich der Phasenwinkeldifferenz  $\Delta\Phi_{d,s}$  mit dem Schädigungs-verlauf der Probe L25-5.

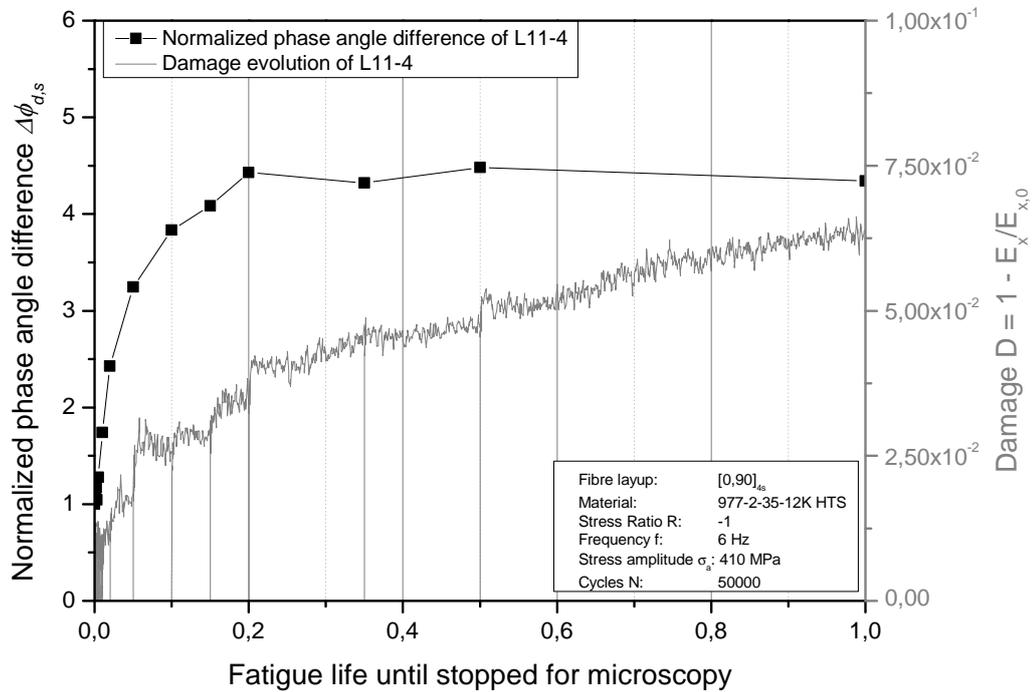
Abbildung 5.3: Vergleich der Phasenwinkeldifferenz  $\Delta\Phi_{d,s}$  mit dem Schädigungs-verlauf der Probe L11-4.

In Abbildung 5.3 und 5.4 sind die Ergebnisse der für Mikroskopie-Untersuchungen gestoppten Versuche gegenübergestellt. Die Phasenwinkeldifferenz der Probe L11-4

steigt wie die Schädigungskurve logarithmisch an. Die konstante Steigung der Degradationskurve spiegelt sich jedoch nicht im Verlauf der Phasenwinkeldifferenz wieder. Ähnliche Beobachtungen lassen sich für die Probe L12-7 machen. Die ausgeprägte Phase III ist anhand einer verändernden Phasenwinkeldifferenz nicht zu beobachten.

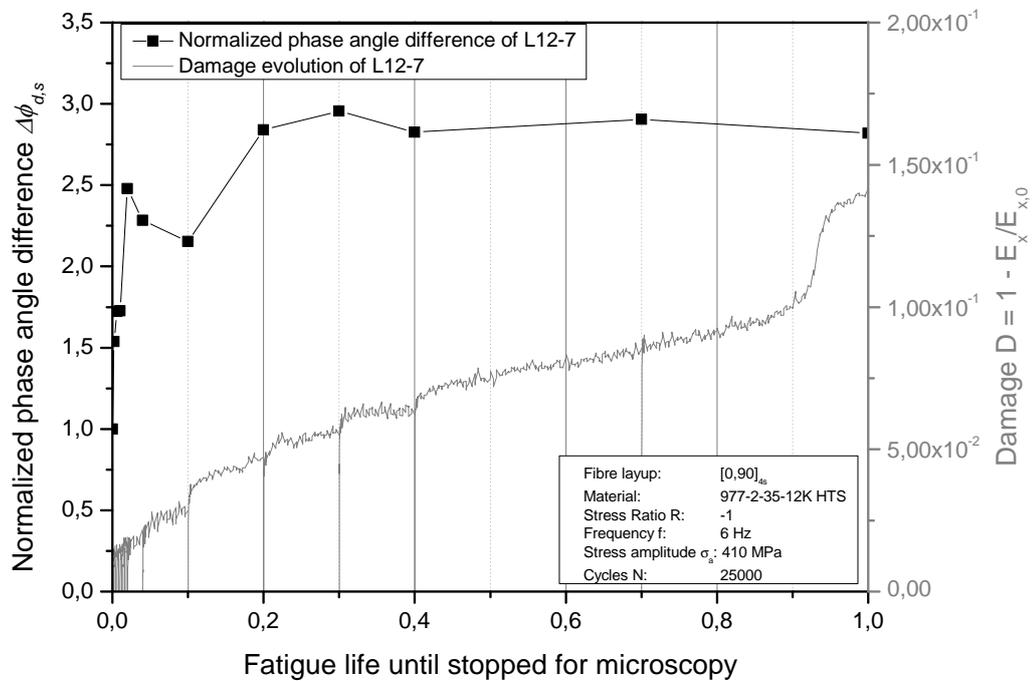
Abbildung 5.4: Vergleich der Phasenwinkeldifferenz  $\Delta\Phi_{d,s}$  mit dem Schädigungs-verlauf der Probe L12-7.

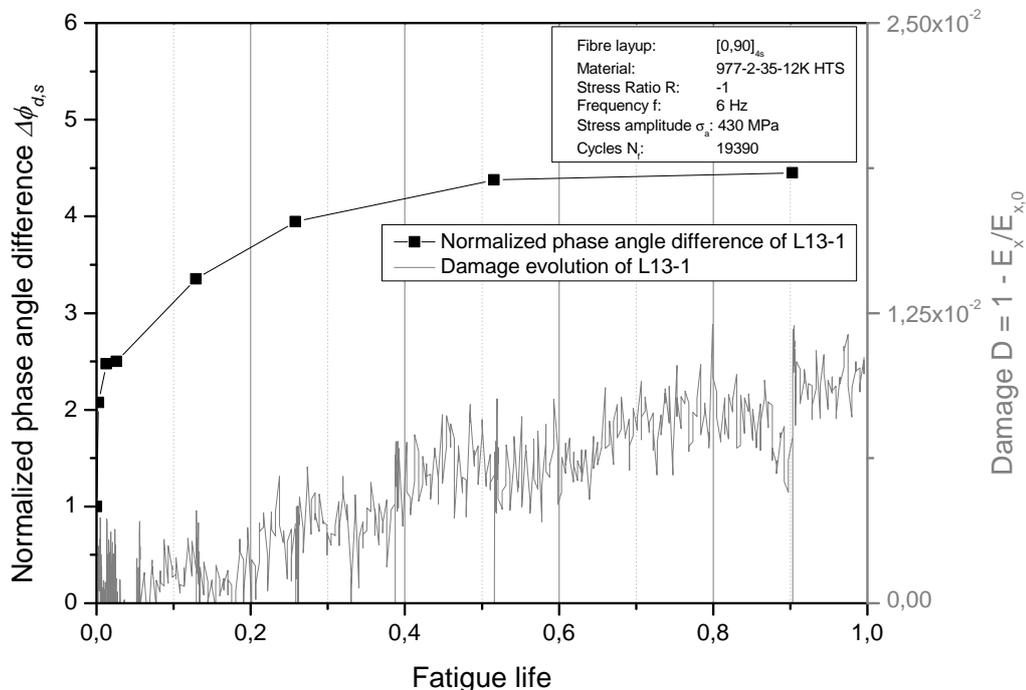
Abbildung 5.5: Vergleich der Phasenwinkeldifferenz  $\Delta\Phi_{d,s}$  mit dem Schädigungsverlauf der Probe L13-1.

Die Ergebnisse der auf dem Lasthorizont 430 MPa geprüften Proben sind in Abbildung 5.5 bis 5.8 dargestellt. Ein recht linearer Anstieg der Degradationskurve der Probe L13-1 spiegelt sich ab etwa 10% Lebensdauer ebenfalls im Phasenwinkelverlauf wieder. Ebenfalls für Probe L23-1 kann eine qualitative Übereinstimmung der Steifigkeitsdegradation und der normierten Phasenwinkeldifferenz festgestellt werden. Dies trifft in etwas geringerem Maße auch für die nicht bis zum Versagen belasteten Proben L12-2 und L26-7 zu. Allerdings lösen die PPT-Messungen der Probe L12-2 nur die ersten 22% der Prüfdauer genau auf. Ebenfalls spiegelt sich eine geringfügige Abnahme der normierten Phasenwinkeldifferenz der Probe L26-7 zwischen 29% und 57% der Prüfdauer nicht im Verlauf der Degradationskurve wieder. Dass diese nach etwa 60% ebenfalls in eine negative Steigung übergeht, erscheint nicht dem wahren Materialverhalten zu entsprechen.

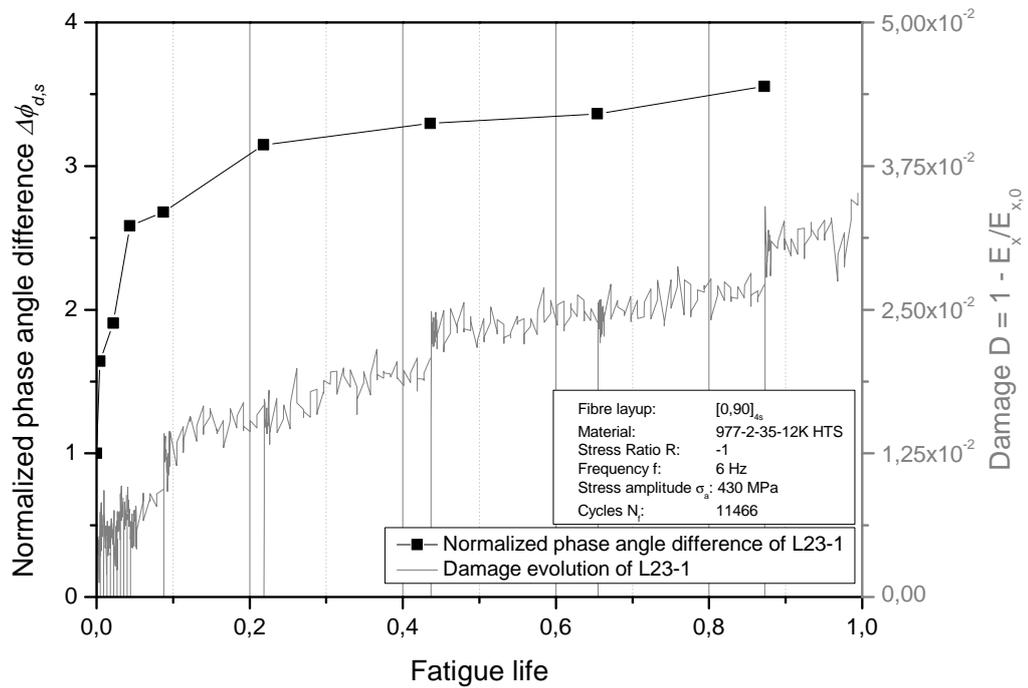
Abbildung 5.6: Vergleich der Phasenwinkeldifferenz  $\Delta\Phi_{d,s}$  mit dem Schädigungsverlauf der Probe L23-1.

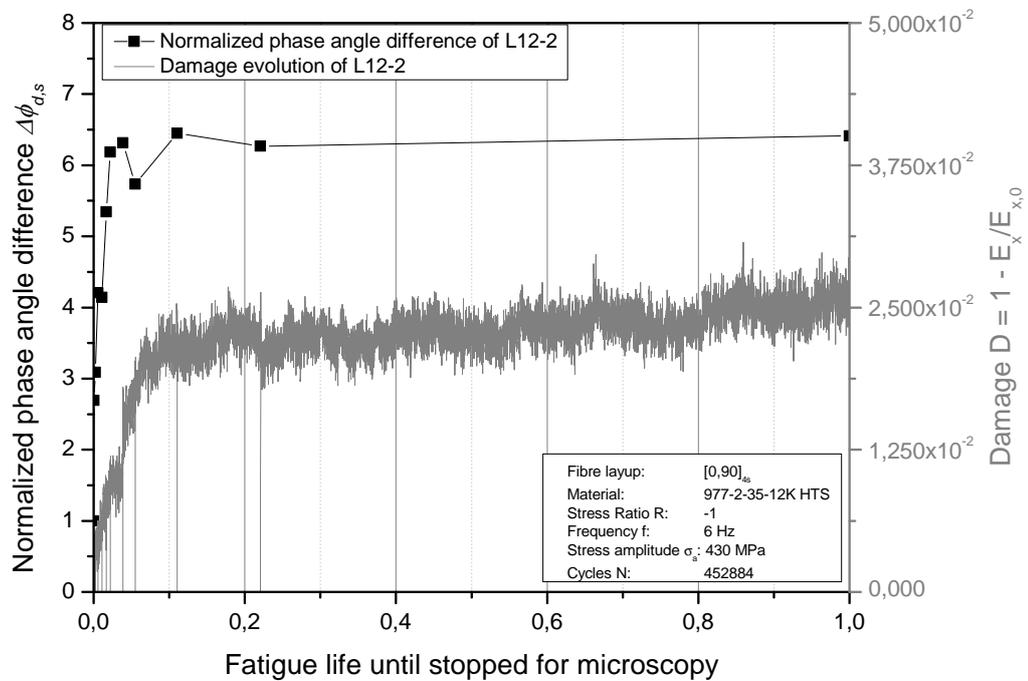
Abbildung 5.7: Vergleich der Phasenwinkeldifferenz  $\Delta\Phi_{d,s}$  mit dem Schädigungsverlauf der Probe L12-2.

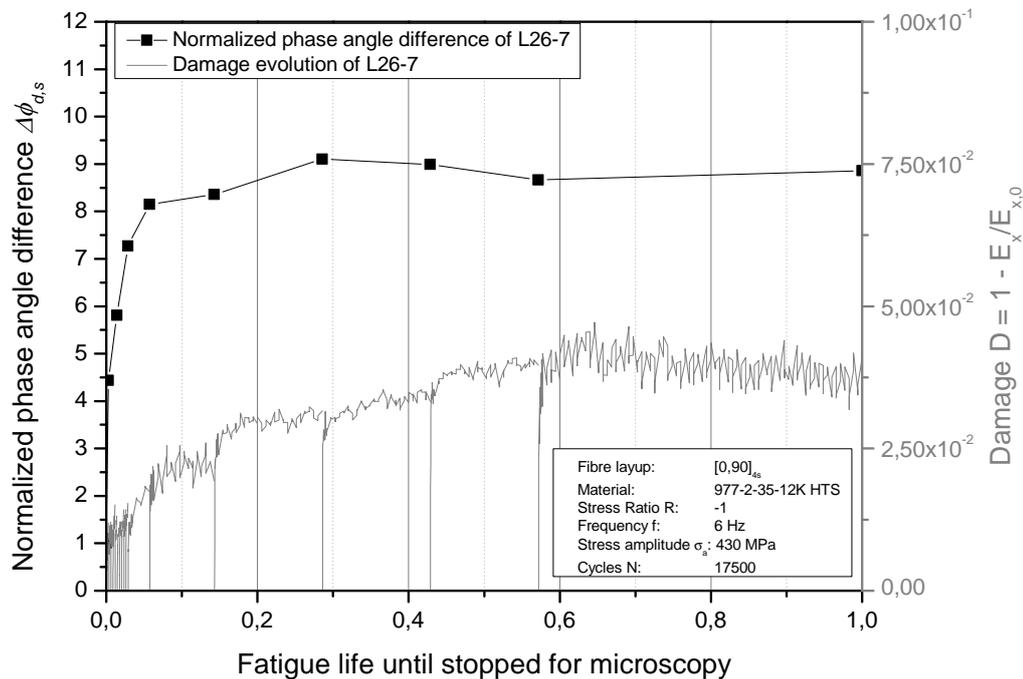
Abbildung 5.8: Vergleich der Phasenwinkeldifferenz  $\Delta\Phi_{d,s}$  mit dem Schädigungsverlauf der Probe L26-7.

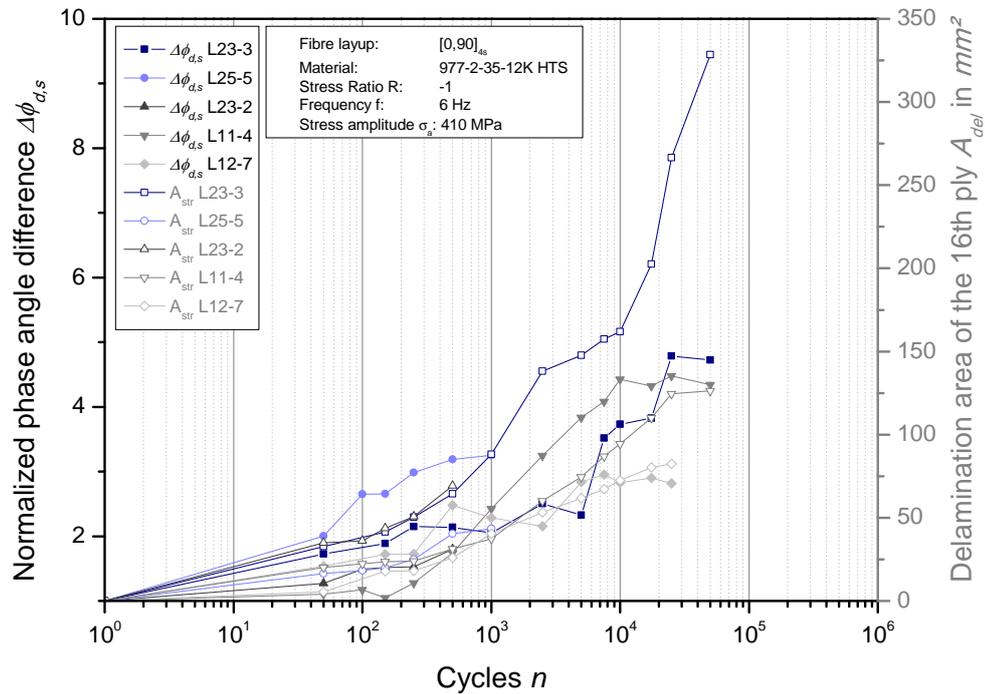
Abbildung 5.9: Vergleich der Phasenwinkeldifferenz  $\Delta\Phi_{d,s}$  für den Lasthorizont 410 MPa mit der Fläche der lokalen Schichttrennung auf der Probenrückseite.

In Abschnitt 4.7.1 wurde beschrieben, dass ein Großteil der Proben unter zyklischer Belastung eine lokale Schichttrennung auf der Probenrückseite aufweist, ausgehend vom Schlagschaden. Abbildung 5.9 stellt die Fläche dieser Delamination der normierten Phasenwinkeldifferenz  $\Delta\Phi_{d,s}$  für den Lasthorizont 410 MPa gegenüber. Der qualitative Verlauf der Kurven weist Gemeinsamkeiten auf. So ist eine Charakterisierung der Kurvenanstiege in 3 Phasen sowohl für die Phasenwinkeldifferenz, als auch für die Entwicklung dieser Delaminationsfläche möglich. Bis auf einige Unregelmäßigkeiten der Kennwertkurven der Probe L23-3 zeigen die restlichen Kurven eine qualitativ gute Übereinstimmung der Anstiege.

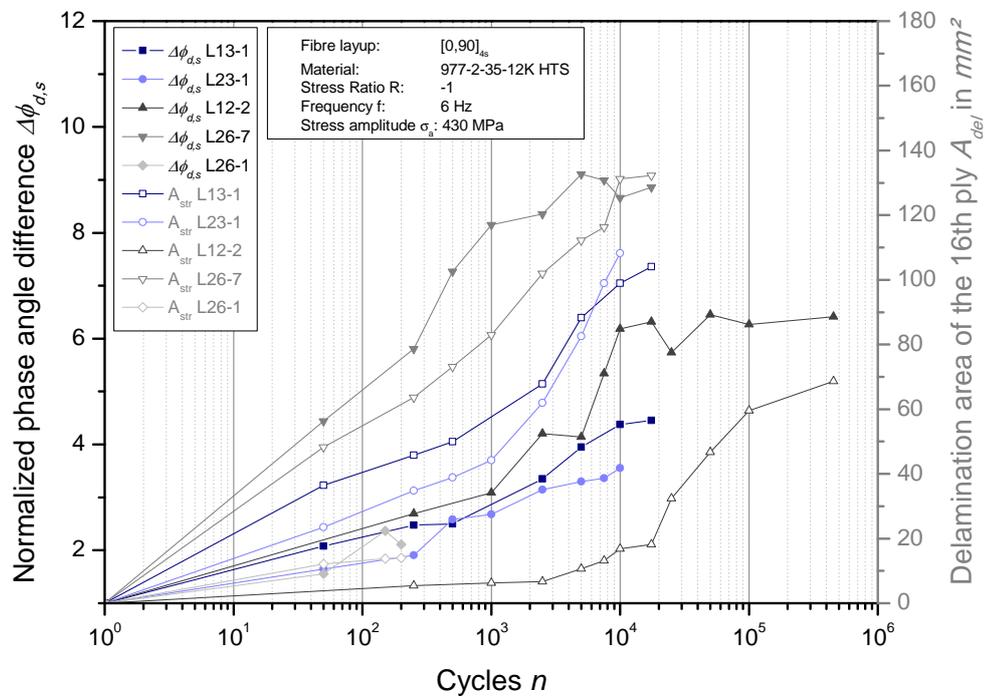
Abbildung 5.10: Vergleich der Phasenwinkeldifferenz  $\Delta\Phi_{d,s}$  für den Lasthorizont 430 MPa mit der Fläche der lokalen Schichttrennung auf der Probenrückseite.

Ebenfalls kann auf dem Lasthorizont 430 MPa eine gute Übereinstimmung dieser Teilergebnisse festgestellt werden. Beispielhaft sei die normierte Phasenwinkeldifferenz  $\Delta\Phi_{d,s}$  im Vergleich zur Delaminationsgröße der Probe L13-1 betrachtet. Während des Ermüdungslebens kommt es nach etwa 500 LW zu einem Anstieg beider Ergebniskurven, welche nach ungefähr 10000 LW wieder abflachen.

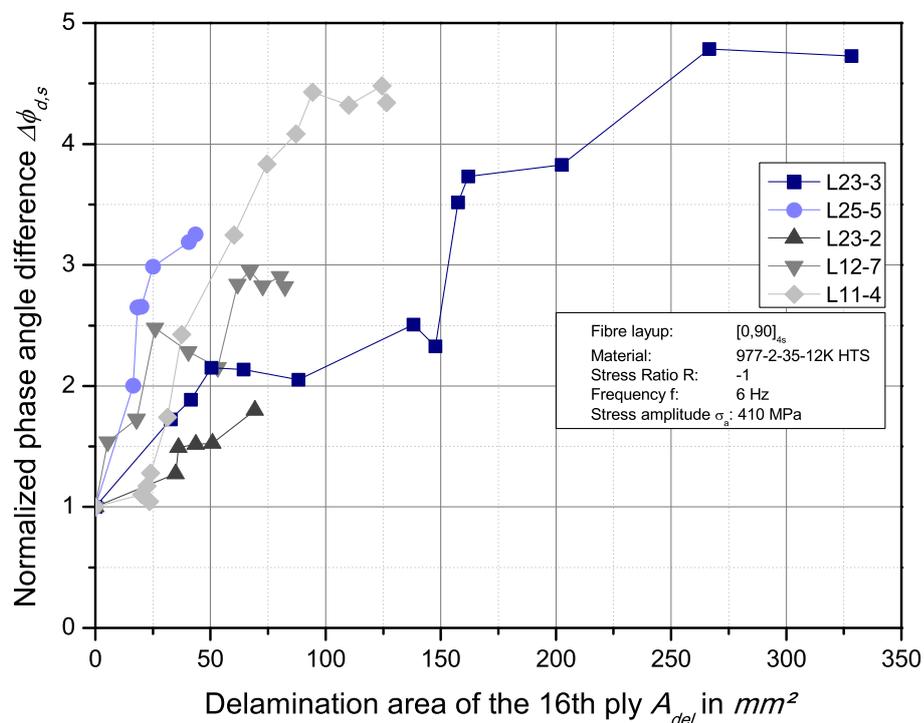
**Abbildung 5.11:** Zusammenhang zwischen der Phasenwinkeldifferenz  $\Delta\Phi_{d,s}$  und der Delaminationsfläche  $A_{del}$  auf dem Lasthorizont 410 MPa.

Da also ein Zusammenhang zwischen der Delaminationsfläche der 15ten und 16ten Laminatschicht bestehen könnte, wird dieser quantitativ durch eine Auftragung der normierten Phasenwinkeldifferenz  $\Delta\Phi_{d,s}$  über die Gesamtfläche der Ablösung analysiert. Das Resultat ist in Abbildung 5.11 und 5.12 für den Lasthorizont 410 MPa und entsprechend 430 MPa dargestellt. Es kann weitgehend auf einen linearen Zusammenhang der beiden Größen geschlossen werden. Allerdings tritt nach einer gewissen Größe der Delamination eine Sättigung der Phasenwinkeldifferenz ein. Die Kurve geht dann in einen horizontalen Verlauf über.

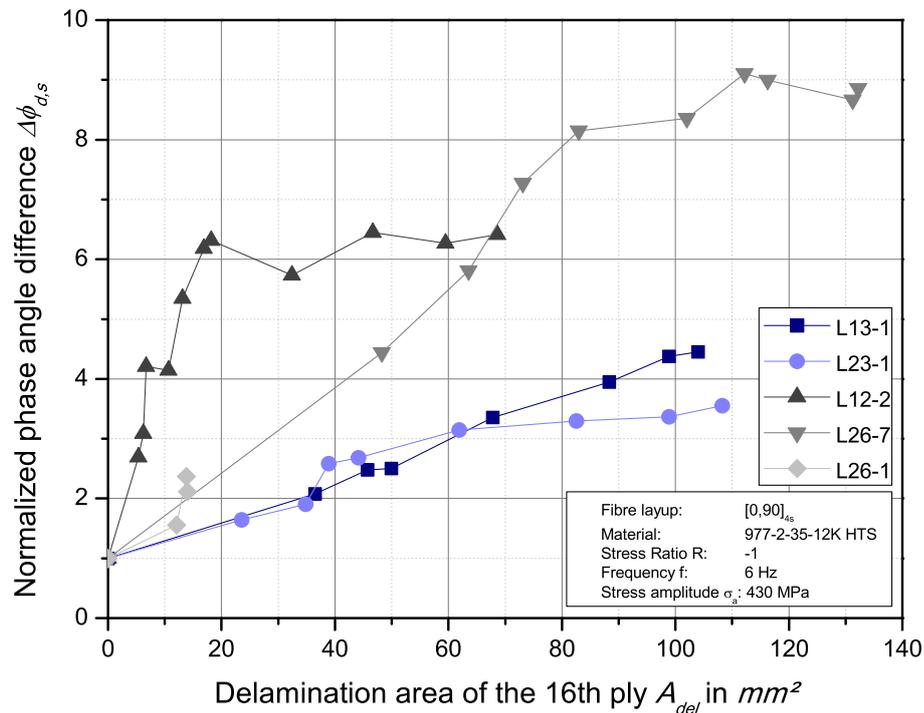
**Abbildung 5.12:** Zusammenhang zwischen der Phasenwinkeldifferenz  $\Delta\Phi_{d,s}$  und der Delaminationsfläche  $A_{del}$  auf dem Lasthorizont 430 MPa.

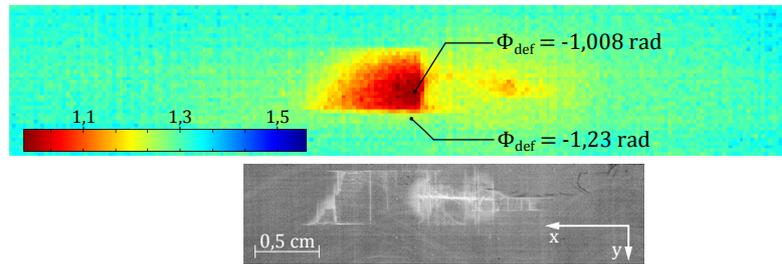
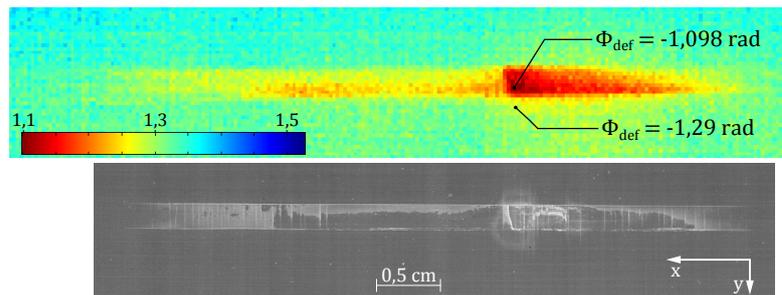
a) Probe L23-2 nach 500 LW

b) Probe L12-7 nach 25000 LW

**Abbildung 5.13:** Phasenwinkelverteilung  $\Phi$  auf der Probenrückseite bei einer Frequenz von  $f = 0,09$  Hz, im Vergleich mit einer durch Röntgenprüfung sichtbar gemachten Delamination zwischen der 15ten und 16ten Laminatschicht.

Ein Vergleich der Phasenwinkelverteilung über die freie Prüffläche der Proben L23-2 und L12-7 mit den entsprechenden Röntgenaufnahmen in Abbildung 5.13 zeigt weitere Gemeinsamkeiten. Anhand der Zinkiodid-Lösung ist die lokale Delamination zwischen der 15ten und 16ten Laminatschicht gut zu erkennen. Der Vergleich mit der Phasenwinkelverteilung unter der Verwendung eines gemeinsamen Größenmaßstabes macht deutlich, dass eine solche Delamination mit einem hohen Phasenwinkelkontrast einhergeht. Abbildung 4.39 zeigt anhand der LM-Aufnahmen der Probe L23-2, dass die 16te Lage zwei Faserbrüche aufweist. Ausgehend vom linken (entsprechend der Darstellung) Faserbruch breitet sich die Delamination hauptsächlich in positive x-Richtung aus, während sich vom rechten Faserbruch eine verhältnismäßig kleine Delamination in negative x-Richtung erstreckt. Dies spiegelt sich ebenfalls in der Phasenwinkelverteilung wieder. Die große Delamination der 16ten Laminatschicht ruft einen maximalen Phasenwinkel von  $-1,008$  Rad hervor. Direkt unterhalb der Position dieses Maximums fällt der Phasenwinkel auf etwa  $-1,23$  Rad ab. Nach Gleichung 4.1 ergibt dies bei einer Frequenz von  $f = 0,09$  Hz einen relativen Kontrast von  $C = 0,18$  am Übergangsbereich der Delamination. Die gleiche Betrachtung ergibt für die Probe L12-7 einen etwas geringeren relativen Kontrast von  $C = 0,15$ .

Besonders ein Vergleich der PPT- und Röntgenaufnahme in [Abbildung 5.13b](#)) zeigt jedoch, dass es trotz einer lokalen Ablösung der 16ten Laminatschicht, welche mit konstanter Breite deutlich über den ursprünglichen Schlagschaden hinausreicht, zu einer inhomogenen Phasenwinkelverteilung entlang die Delaminationsfläche kommt. Dies lässt also vermuten, dass die reine Fläche der Rückseitendelamination nicht der einzige Einflussfaktor auf den sich einstellenden Phasenwinkel ist. Demzufolge müsste es einen Unterschied der Schadensausbildung in diesen Bereichen geben.

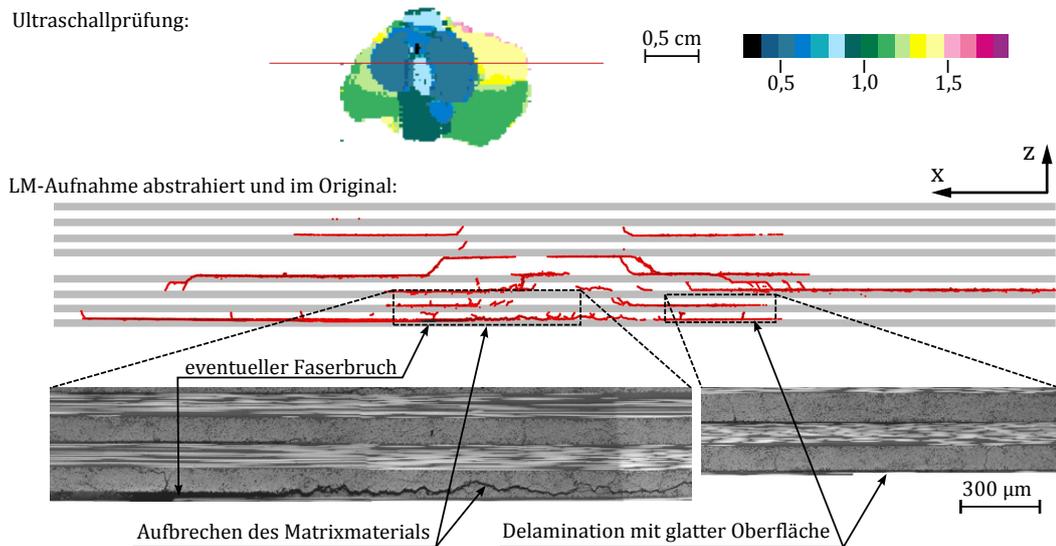
**Abbildung 5.14:** LM-Aufnahme der Probe L23-2 nach 500 LW. In positiver x-Richtung geht die vergleichsweise glatte Delaminationsoberfläche zwischen der 15ten und 16ten Lage in ein Aufbrechen der 90°-Schicht über.

Eine nähere Betrachtung der LM-Aufnahmen (siehe [Abbildung 5.15](#) und [5.14](#)) gibt einen Aufschluss über die Beschaffenheit der Delaminationen in diesem Bereich. Es wird deutlich, dass einige Schichttrennungen mit äußerst glatten Oberflächen genau zwischen zwei Lagen verlaufen, während es in anderen Bereichen zu einem Übergang der reinen Schichttrennung in ein Aufklaffen des Matrixmaterials einer kompletten  $90^\circ$ -Schicht kommt. Im Fall der Probe L12-7 befindet sich eine solche Matrixtrennung gleich hinter einem vermutlichen Faserbruch der 16ten Laminatschicht<sup>1</sup> in negative

x-Richtung. Ebenfalls lässt sich bei Probe L23-2 ein solches Matrixversagen mit den Positionen der maximalen Phasenwinkelwerte korrelieren. Die inhomogene Verteilung der Phasenwinkelwerte über den Bereich des Schlagschadens der Probe L23-2 könnte ebenfalls darauf zurückgeführt werden, dass die Delamination in transversale Richtung unterschiedlich stark ausgeprägt ist. Abbildung 5.14 macht deutlich, dass in dieser Ansicht der rechte Bereich des Schlagschadens von einer glatten Delaminationsfläche geprägt ist, während es weiter links davon zu einem Aufbrechen der 15ten Lage kommt.

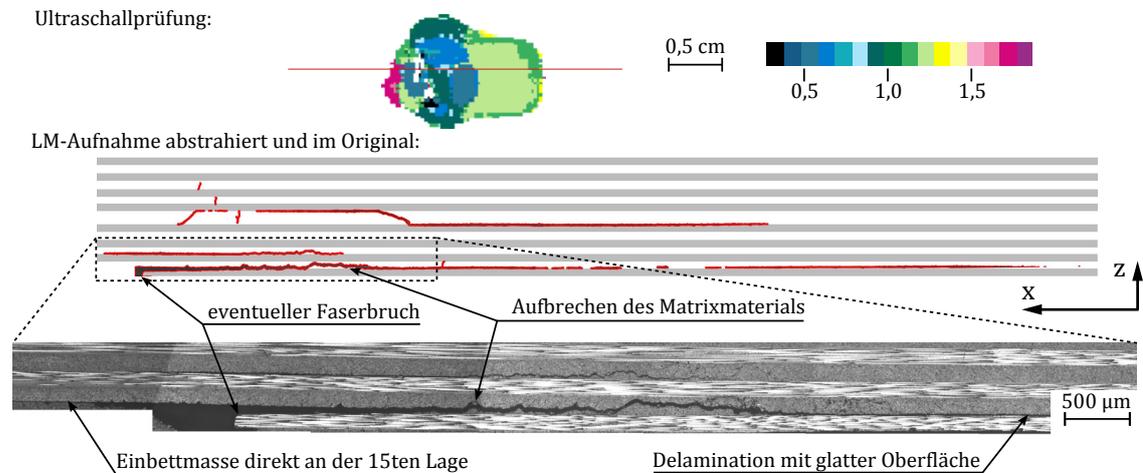
**Abbildung 5.15:** LM-Aufnahme der Probe L12-7 nach 25000 LW. In negativer x-Richtung geht die vergleichsweise glatte Delaminationsoberfläche zwischen der 15ten und 16ten Lage in ein Aufbrechen der 90°-Schicht über.

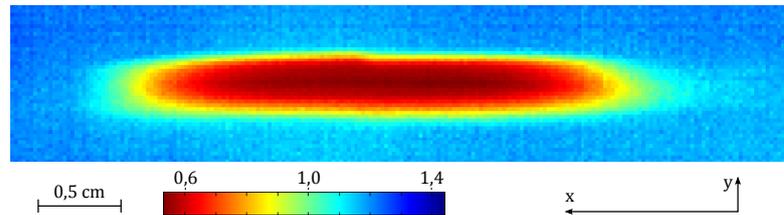
**Abbildung 5.16:** Phasenwinkelverteilung anhand einer PPT-Messung auf der Rückseite der Probe L11-4 nach 50000 LW bei einer Frequenz von  $f = 0,09$  Hz.

Die Schlibfbilder der Probe L11-4 zeigen lediglich glatte Delaminationsflächen. Eine Phasenwinkelverteilung müsste demnach deutlich homogener verlaufen. Das dies der Fall ist, zeigt die nach 50000 LW durchgeführte PPT-Messung auf der Probenrückseite. Das Ergebnis der Spektralanalyse in Abbildung 5.16 zeigt eine symmetrische Verteilung der Phasenwinkel über die Länge der Delamination zwischen der 15ten und 16ten Lage.

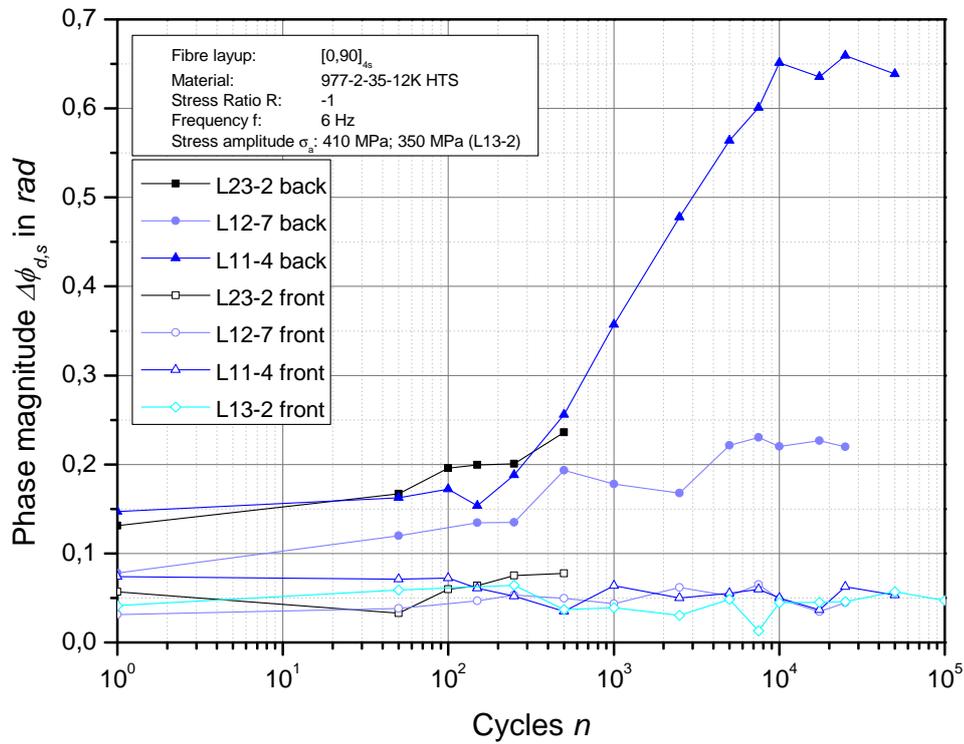
Abbildung 5.17: Entwicklung des Phasenwinkeldifferenz im Bereich eines Schlagchadens bei einer Frequenz von  $f = 0,09$  Hz.

und L11-4 sowie der auf dem Lasthorizont 350 MPa geprüften Probe L13-2. Die Messungen auf der Probenrückseite zeigen wieder einen charakteristischen Anstieg der Phasenwinkeldifferenz, welcher vermutlich mit dem Wachstum der Delamination zwischen der 15ten und 16ten Lage einhergeht. Innerhalb der ersten 500 LW unterscheiden sich die Verläufe der Kurven L11-4 und L23-2 kaum. Lediglich die Absolutwerte der Probe L12-7 sind niedriger. Anhand der Risskarte in Abbildung 4.40 ist zu erkennen, dass die Anzahl der Delaminationen sowie die Anzahl der ZfB in dieser Probe geringer ist als bei L11-4 und L23-2. Eine Betrachtung der Probenvorderseite, welche vermutlich kaum von dem ablösenden Faserstrang auf der Rückseite beeinflusst wird, liefert jedoch keine aussagekräftigen Ergebnisse.

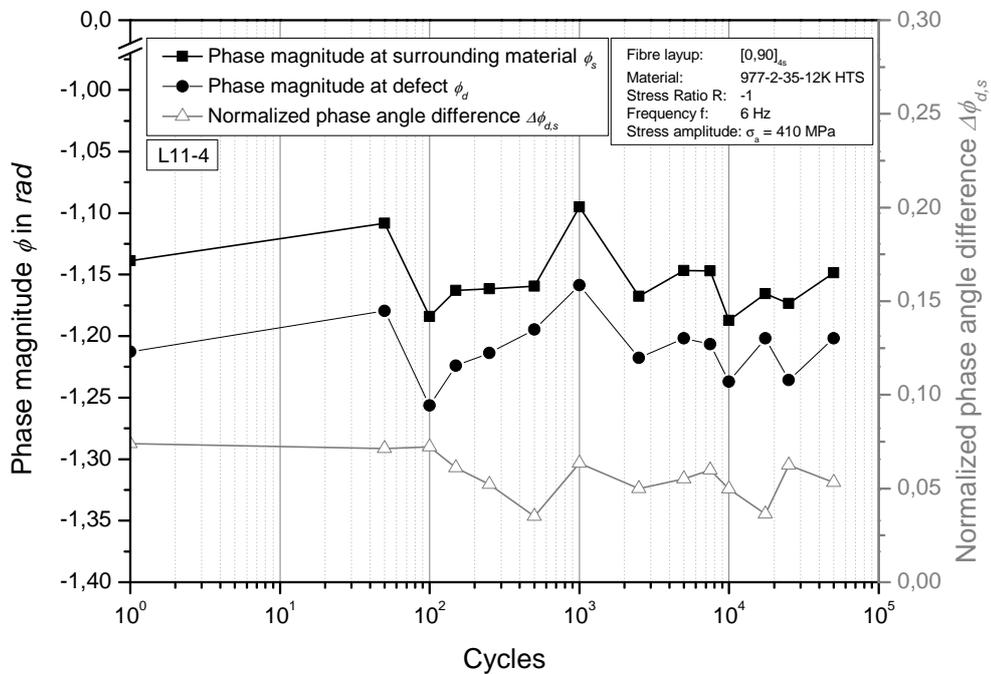
Abbildung 5.18: Gegenüberstellung der Phasenwerte  $\Phi_s$  und  $\Phi_d$  mit der daraus resultierenden Phasenwinkeldifferenz  $\Delta\Phi_{d,s}$  bei der Frequenz  $f = 0,09$  Hz.

Da die Phasenwinkeldifferenz  $\Delta\Phi_{d,s}$  auch stark von der Wahl des Bereiches zur Mittelung der Phasenwerte  $\Phi_s$  abhängig. Abbildung 5.18 verdeutlicht anhand der Probe L11-4, dass die Absolutwerte  $\Phi_d$  und  $\Phi_s$  gleichermaßen schwanken und somit der Kontrast verhältnismäßig konstant bleibt. Da jedoch der Absolutwert der Phasenwinkeldifferenz  $\Delta\Phi_{d,s}$  stark von der Wahl des Bereiches zur Mittelung der Phasenwerte  $\Phi_s$  abhängig ist, liefert Abbildung 5.19 eine Gegenüberstellung der Phasenwerte  $\Phi_d$  auf den Probenvorder- und Rückseiten. Dem kann entnommen werden, dass die maximalen am Schlagschaden ermittelten Phasenwerte bei der Probe L11-4 auftreten, gefolgt von den Messungen der Probe L23-2. Die niedrigsten Werte treten bei L12-7 auf. Diese Tendenz ist jedoch nicht in Übereinstimmung mit der in Abschnitt 4.7.2 erläuterten Matrixtrennung in der 90°-Lage. Allerdings fällt bei einem Vergleich mit den entsprechenden Risskarten im selbigen Abschnitt auf, dass die Phasenwerte mit zunehmender Anzahl der Delaminationsflächen abnehmen. Dies bestätigen Messungen auf der Vorder- und Rückseite der Proben.

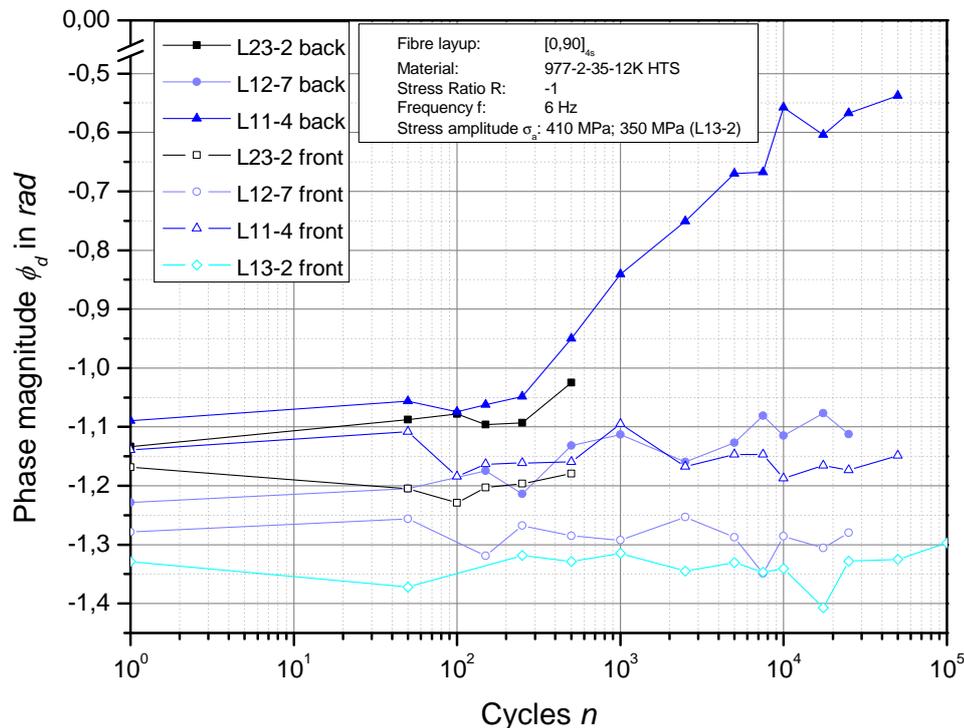
Abbildung 5.19: Entwicklung des maximalen Phasenwertes im Bereich eines Schlagschadens bei einer Frequenz von  $f = 0,09$  Hz.

Anhand der Risskarten in Abbildung 4.39 bis 4.41 kann eine Aussage über die Rissdichte der 15ten Laminatschicht getroffen werden. In diesem Bereich treten bei der Probe L12-7 nur vereinzelt ZfB auf. Eine höhere Rissdichte, welche zusätzlich durch die großräumigen Materialtrennungen innerhalb der 15ten Lage beeinflusst wird, kann bei der Probe L23-2 beobachtet werden. Die Probe L11-4 weist nach 50000 LW eine vergleichsweise sehr hohe Rissdichte auf. Dies spiegelt sich in den Phasenwinkelwerten in Abbildung 5.19 wieder. Davon abweichend ist allerdings die Messung der Probenvorderseite von L13-2.

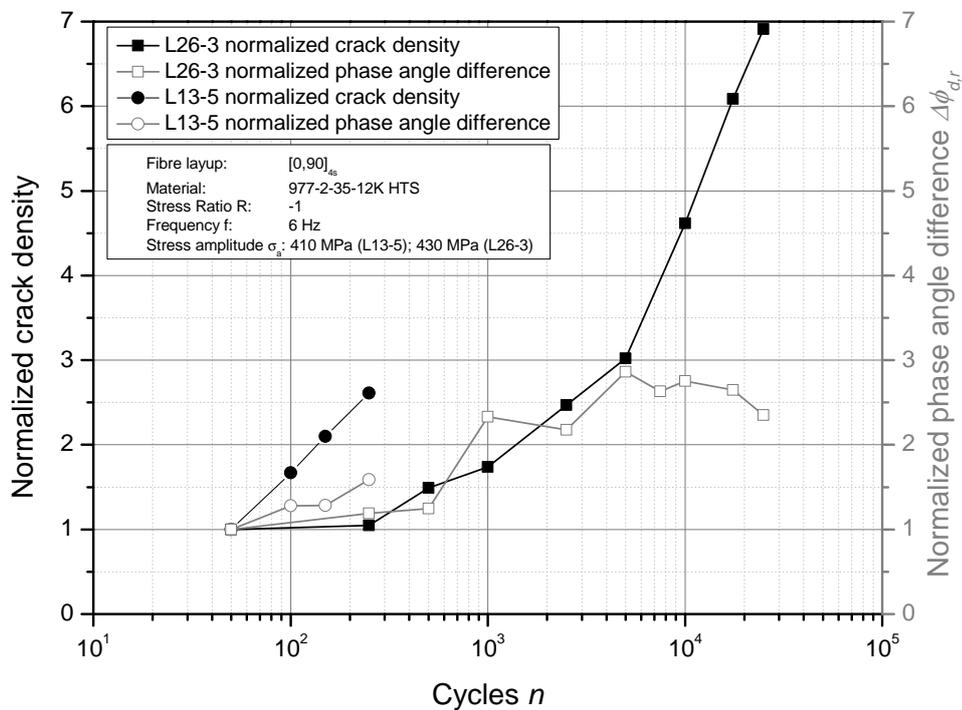
**Abbildung 5.20:** Entwicklung der Rissdichte, normiert auf die ersten Prüfwert nach 50 LW. Zum Vergleich sind die Phasenwinkeldifferenzen  $\Delta\Phi_{d,s}$  mit dargestellt.

5.20 zeigt die Zunahme der Rissdichte, welche auf den ersten ermittelten Wert nach 50 LW normiert ist. Bei einer halblogarithmischen Auftragung nimmt diese für die Probe L26-3 nach 50 LW linear zu. Bei Probe L13-5 geht die Kurve nach 50000 LW in einen linearen Verlauf über. Dem gegenübergestellt ist der Verlauf der normierten Phasenwinkeldifferenz  $\Delta\Phi_{d,s}$ . Eine schnellere Risszunahme spiegelt sich in einem steileren Anstieg der Phasenwinkeldifferenz-Kurve wieder. Obwohl bei Probe L13-5 die Rissdichte nach 50000 LW weiter zunimmt, kommt es zu der bereits beschriebenen Sättigung der Phasenwinkeldifferenz.

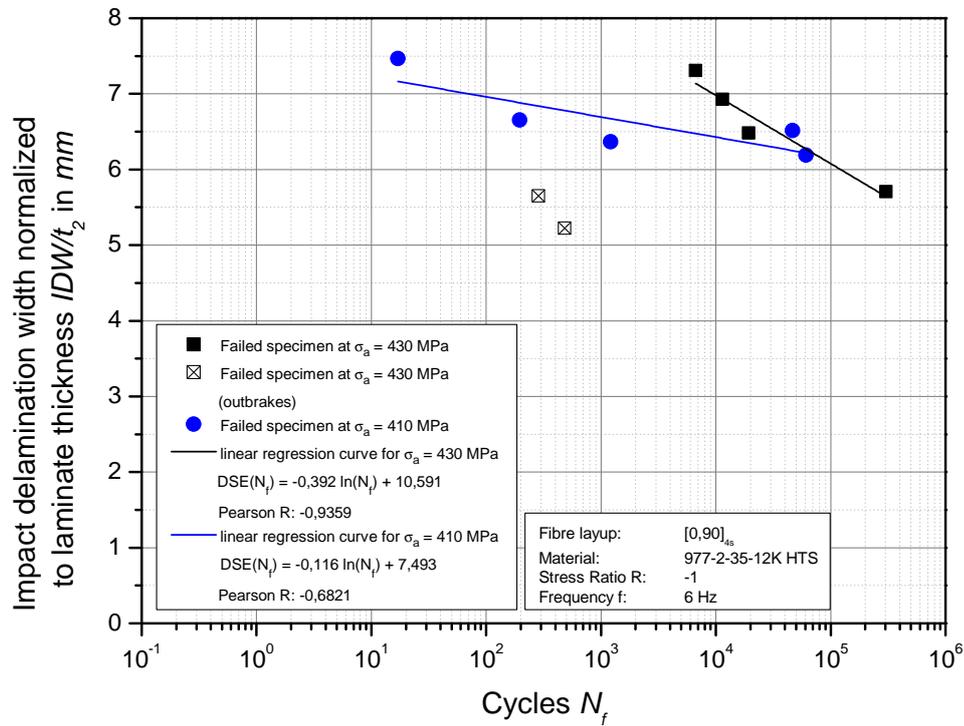
Abbildung 6.1: Abhängigkeit der Lastwechselzahl  $N_f$  von der Breite der Schlag-schadendelaminationen, normiert auf die Probendicke.

Die höchste Abhängigkeit der Geometrieparameter von der Lastwechselzahl  $N_f$  kann für die Breite der Delamination und für die Delaminationsfläche, beide normiert auf die Probendicke  $t_2$ , ermittelt werden. Die Abbildungen 6.1 und 6.2 zeigen, dass für den Lasthorizont 410 MPa die Regressionsrechnungen einen Korrelationskoeffizienten von  $R = -0,6821$  für die normierte Delaminationsbreite und  $R = -0,6861$  für die normierte Delaminationsfläche ergeben. Für den Lasthorizont 430 MPa wird entsprechend ein  $R = -0,9359$  für die normierte Delaminationsbreite und  $R = -0,9081$  für die normierte Delaminationsfläche ermittelt. Dabei ist allerdings zu berücksichtigen, dass zwei Ergebnisse aus der Regressionsrechnung herausgenommen wurden. Die als Ausreißer deklarierten Proben auf dem Lasthorizont 430 MPa scheinen erheblich durch die im vorangegangenen Abschnitt diskutierten Einflussfaktoren (Knickstütze, Faserwelligkeit) beeinflusst. Ein Vergleich der Regressionskurven zeigt, dass der Betrag der Steigung zum niedrigeren Lastniveau abnimmt. Damit steigt allerdings auch wieder die Streuung der Ergebnisse. Eine weitere Gegenüberstellung der genannten Geometrieparameter führt qualitativ zu gleichen Aussagen. Jedoch ist der lineare Zusammenhang der untersuchten Parameter mit der Lastwechselzahl  $N_f$  geringer. Die Ergebnisse können den Abbildungen D.1 bis D.4 aus Anhang D entnommen werden.

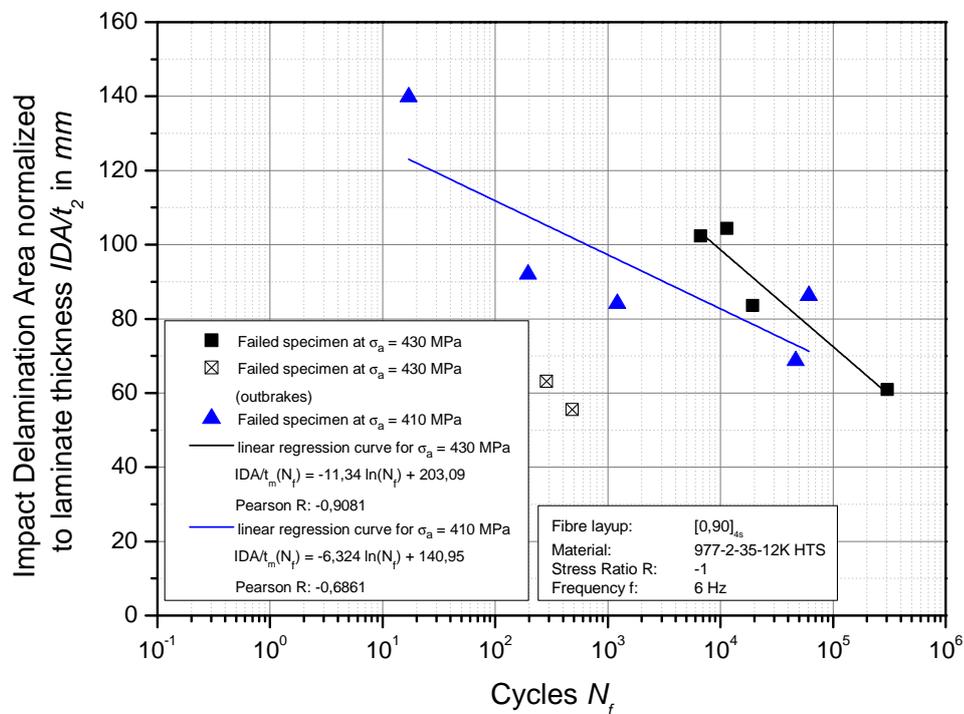
Abbildung 6.2: Abhängigkeit der Lastwechselzahl  $N_f$  von der Fläche der Schlag-schadendelaminationen, normiert auf die Probendicke

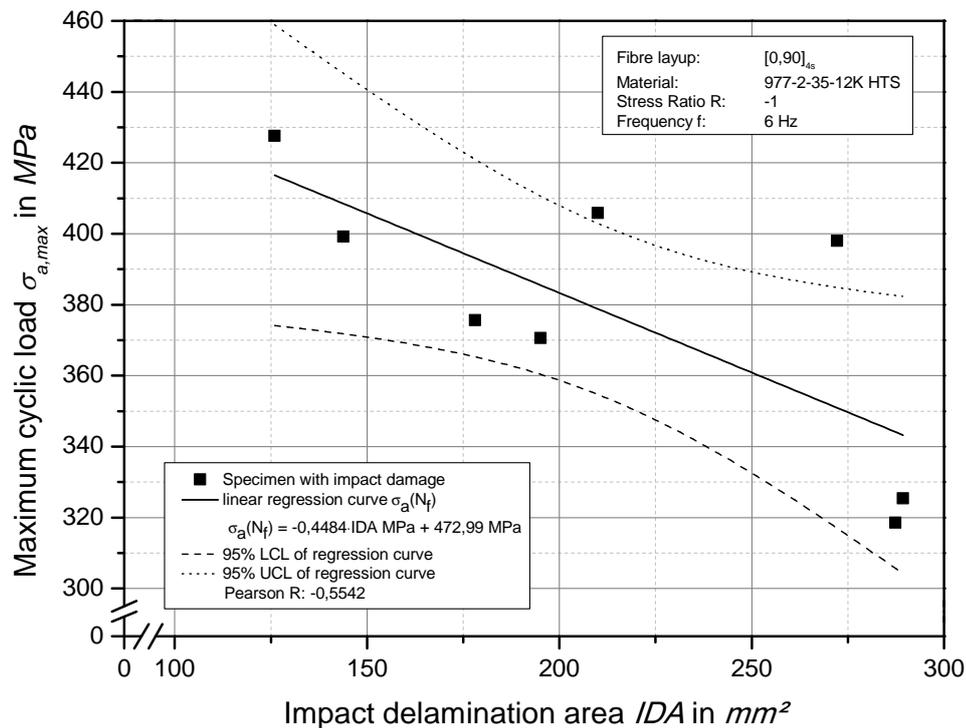
**Abbildung 6.3:** Maximale Last  $\sigma_{a,max}$ , bei welcher die Proben beim Anschwingvorgang des Pulsers versagt haben, in Abhängigkeit von der normierten Delaminationsgröße.

horizontes überhaupt erreicht. Abbildung 6.3 verdeutlicht den als linear vermuteten Zusammenhang der Parameter. Trotz der großen Streuung der Ergebnisse bestätigt das Konfidenzintervall, dass mit zunehmender Delaminationsgröße die dynamische Festigkeit abnimmt. Die Regressionsrechnung wurde ebenfalls für die auf Probendicke  $t_2$  normierte Delaminationsfläche durchgeführt. Dies führt zu einem ähnlichen, aber etwas geringeren Korrelationskoeffizienten von  $R = -0,5415$ . Das Ergebnis kann der Abbildung D.5 entnommen werden.

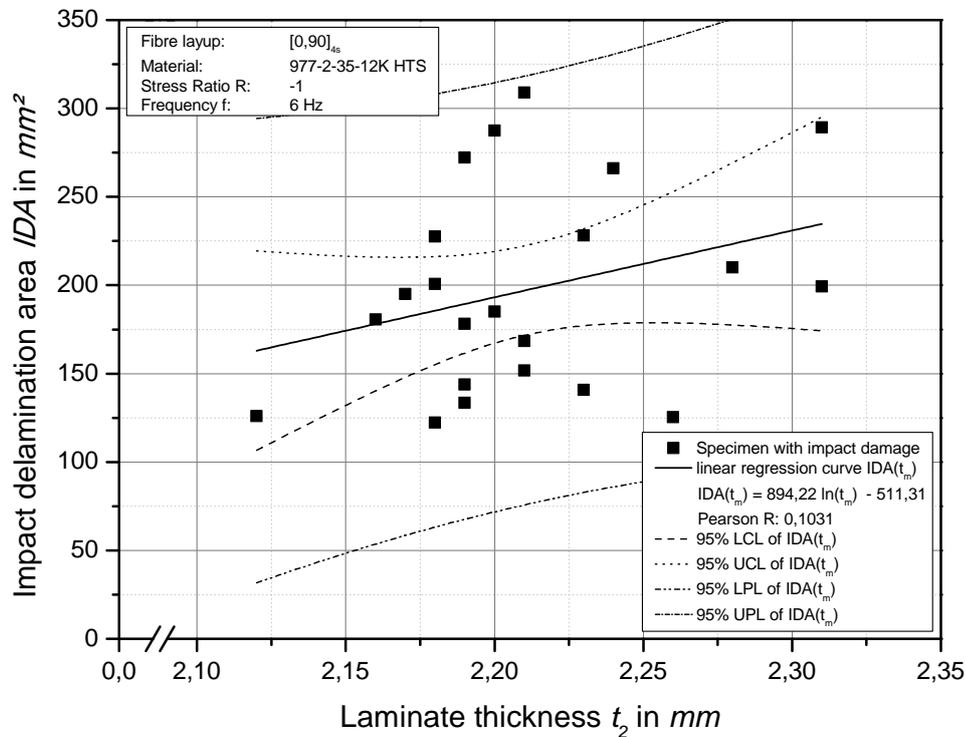
**Abbildung 6.4:** Abhängigkeit der Größe eines durch Impact initiierten Schlagschadens von der Probendicke  $t_2$ .

Die Größe und Form der Schlagschadendelaminationen hat also einen erheblichen Einfluss auf die maximale Ermüdungsdauer. Folglich muss eine konstantere Schadensinitiierung beim Impact angestrebt werden. Dies führt zu der Frage, warum die Schlagschäden trotz einer konstanten Fallhöhe in ihrer Kritikalität so unterschiedlich ausfallen. Eine Korrelation der Delaminationsfläche mit der Probendicke  $t_2$  zeigt zwar die Tendenz zu größeren Schadensbildern bei dickeren Proben<sup>1</sup>, jedoch bedeutet ein Korrelationskoeffizient von  $R = -0,1031$ , dass ein linearer Zusammenhang

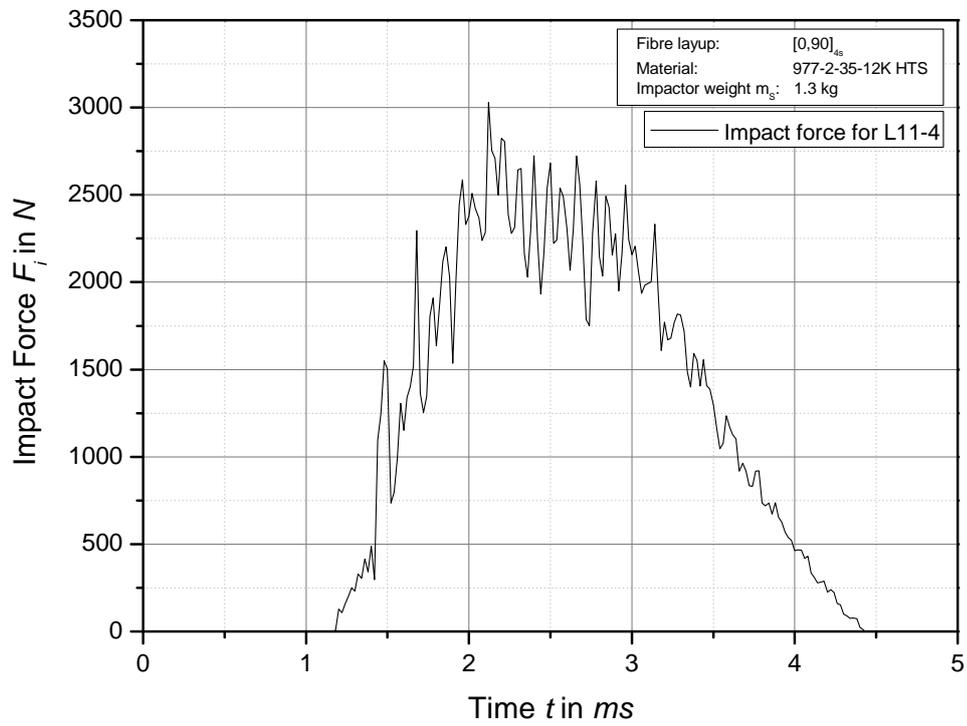
Abbildung 6.5: Kraft-Zeit-Verlauf beim Impact auf die Probe L11-4.

Die Kraft-Zeit-Verläufe, welche durch die im Stößkörper integrierten DMS aufgezeichnet wurden, entsprechen typischerweise dem Verlauf, welcher in Abbildung 6.5 exemplarisch für die Probe L11-4 dargestellt ist. In Abschnitt 2.4 ist beschrieben, dass Oszillationen im Kurvenverlauf auf die Entstehung von Delaminationen und ZfB zurückgeführt werden können. Um eine aussagekräftige Korrelation zwischen dem Kraft-Zeit-Verlauf und dem dadurch initiierten Schadensbild treffen zu können, ist eine ausführliche Impact-Studie notwendig. Dies würde jedoch den Rahmen dieser Arbeit sprengen, weshalb die Betrachtungen an dieser Stelle auf die zwei im Mikroskop untersuchten Proben L28-3-1 und L28-2-3 beschränkt werden.

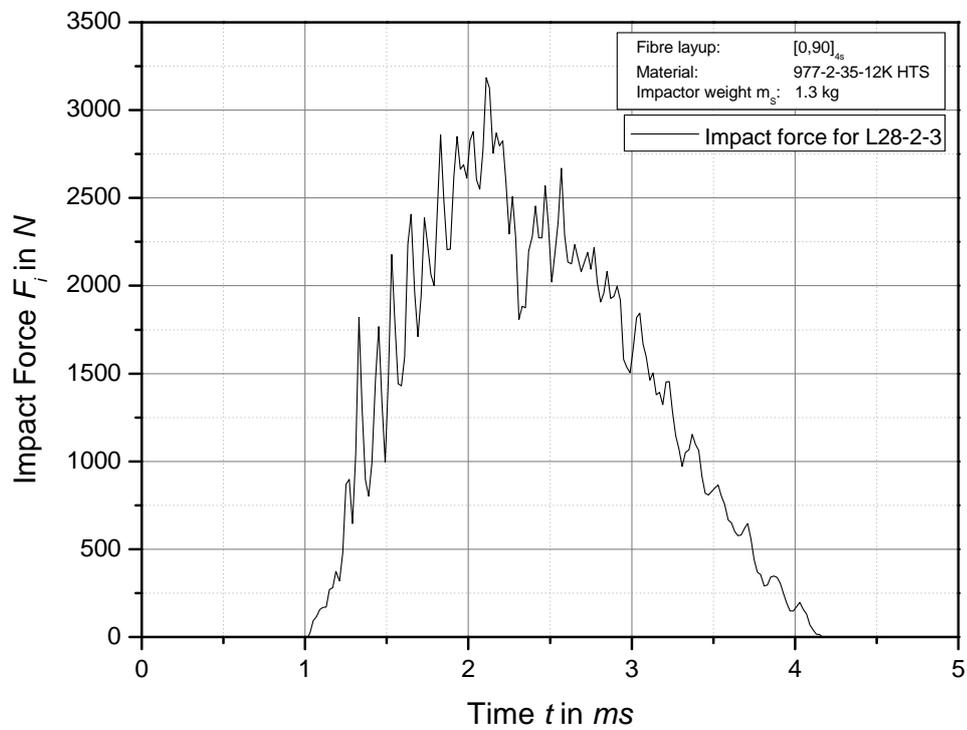
Abbildung 6.6: Kraft-Zeit-Verlauf beim Impact auf die Probe L28-2-3.

Sechs weiteren Proben, die für eine zukünftige Impact-Studie mit einem Schlagschaden im Fallturm<sup>2</sup> versehen wurden, weisen ein Kurvenverlauf mit vielen Ausschlägen wie in Abbildung 6.5 und 6.6 auf. Da der Kraft-Zeit-Verlauf in Abbildung 6.8 deutlich davon abweicht, wurde die Probe L28-3-1 für eine LM-Untersuchung ausgewählt. Die Risskarte für diese Probe in Abschnitt 4.42 zeigt jedoch viele Delaminationen. Der Unterschied der Rissdichte ist im Vergleich zur Probe L28-2-3 nicht groß genug, um aus dem Kurvenverlauf einen Rückschluss auf die Anzahl der ZfB oder Delaminationen machen zu können. Möglicherweise sind die Oszillationen auch auf ein Vibrieren der Probe während des Impacts zurückzuführen, wie es Abrate [22] schildert. Letztendlich besteht ebenfalls die Möglichkeit, dass ein Messfehler den homogenen Kraft-Zeit-Verlauf verursacht.

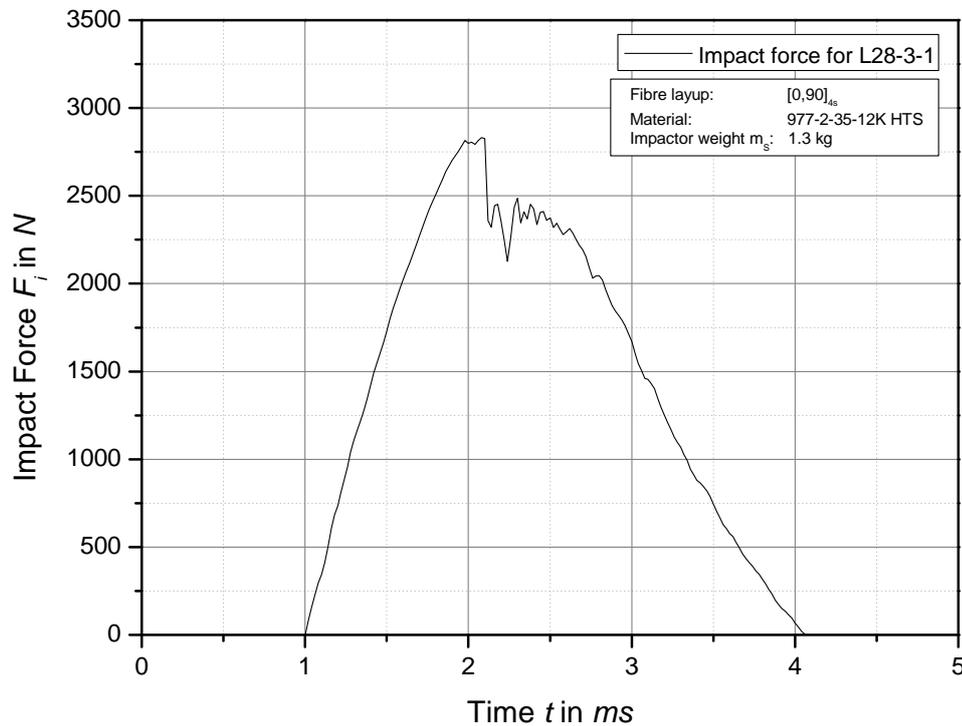
**Abbildung 6.7:** Kraft-Zeit-Verlauf beim Impact auf die Probe L28-3-1.
