**Master Thesis**

**Department Fahrzeugtechnik und Flugzeugbau**

**Einfluss von Materialschäden auf Merkmalscharakteris-  
tika von zerstörungsfreien Prüfverfahren an dynamisch  
belastetem CFK**

**Marko Alder**

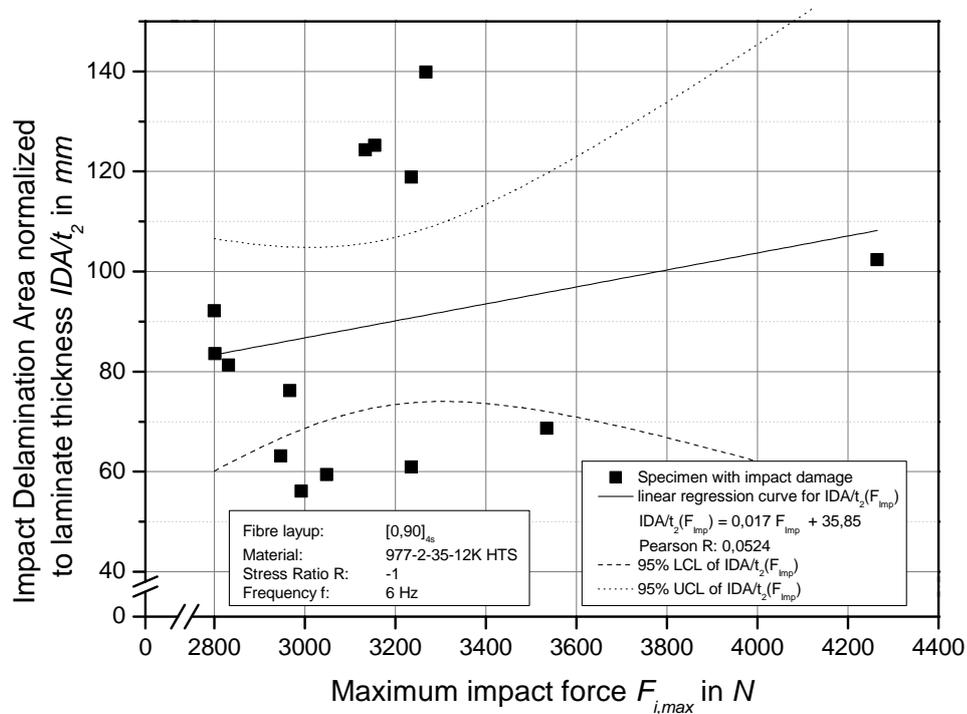
Abbildung 6.8: Lineare Abhängigkeitsuntersuchung zwischen der normierten Delaminationsfläche  $IDA/t_2$  und der maximalen beim Impact gemessenen Kraft  $F_{i,max}$ .

Was jedoch anhand der Kurvenverläufe auffällt, ist eine Varianz der Maximalkraft. Da für sämtliche Impacts die Messdaten aufgezeichnet wurden, kann diese für jeden Impact ermittelt werden. Abbildung 6.8 zeigt die auf die Probendicke  $t_2$  normierten Delaminationsgrößen in Abhängigkeit von der Maximalkraft. Ein linearer Zusammenhang scheint nach der Bewertung mit einem Korrelationskoeffizienten von  $R = 0,0524$  nicht zu bestehen.

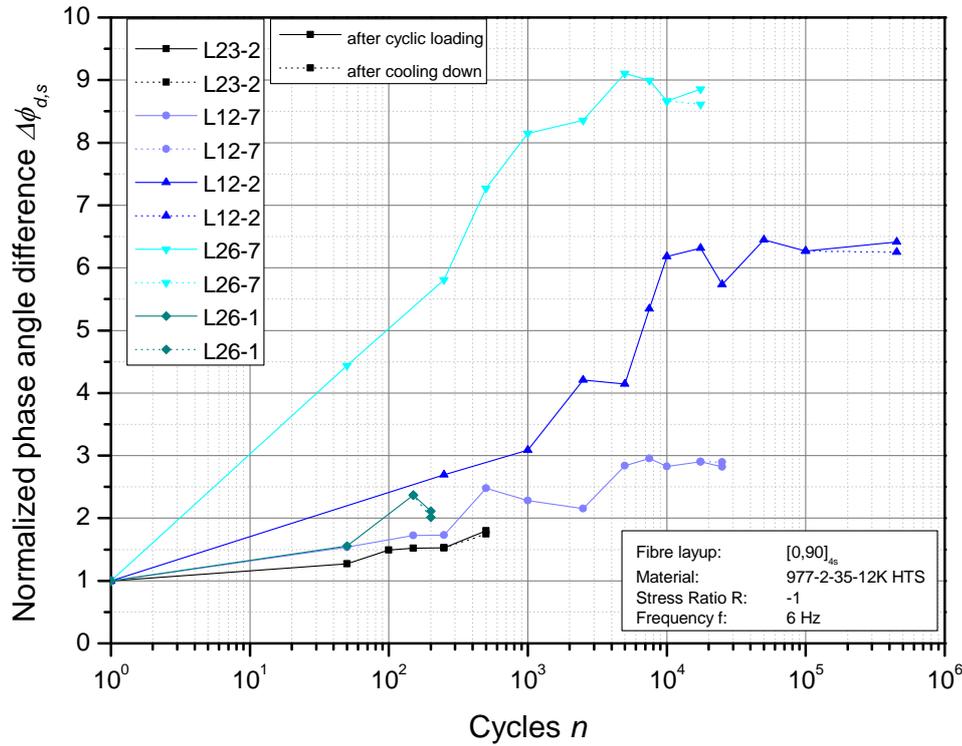
**Abbildung 6.9:** Phasenwinkelmessung nach vollständiger Abkühlung ausgewählter Proben. Anhand der normierten Phasenwinkeldifferenz  $\Delta\Phi_{d,s}$  ist nur eine geringfügige Abweichung der Ergebnisse zu beobachten.

Es könnte die Vermutung aufgestellt werden, dass die Phasenwinkeländerung nicht aus einem Schadenswachstum, sondern lediglich aus einer lokalen reibinduzierten Wärmeentwicklung der Delaminationsflächen des Schlagschadens resultiert. Daher wurde bei einigen Proben, welche nicht bis zum Versagen belastet wurden, eine erneute PPT-Messung durchgeführt. Das Ergebnis in Abbildung 6.9 führt zu der Erkenntnis, dass auch nach einer vollständigen Abkühlung<sup>3</sup> der Proben ähnliche Phasenwinkeldifferenzen gemessen werden. Tendenziell ist der Wert der nachträglichen Messung etwas geringer.

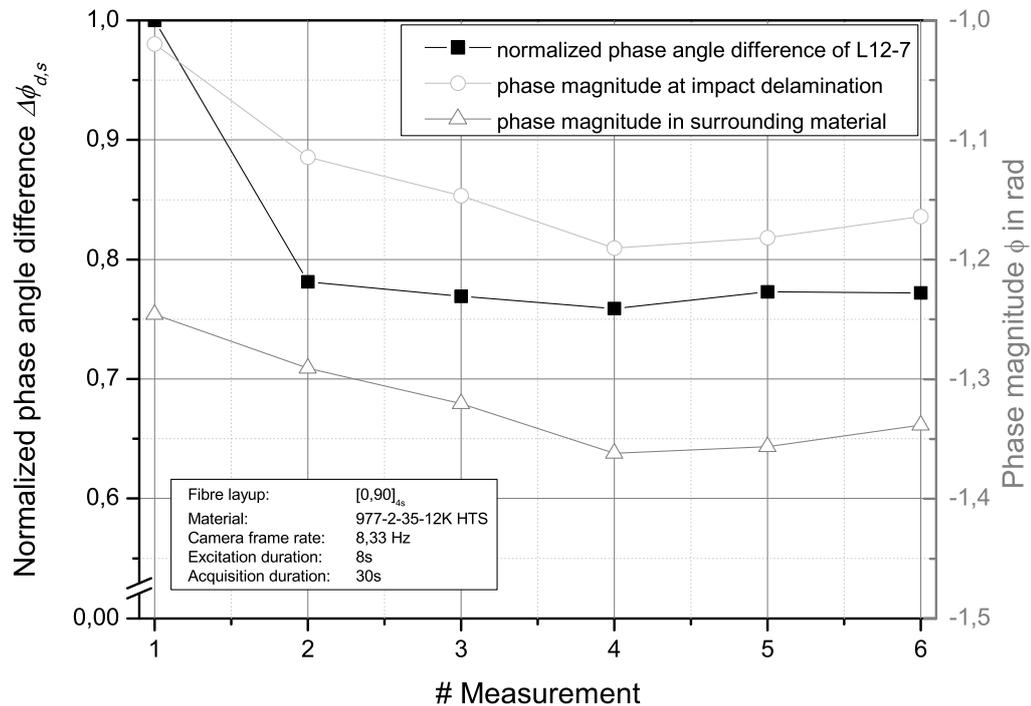
**Abbildung 6.10:** Entwicklung der Phasenwinkeldifferenz nach sechs wiederholten Messungen an einer Probe.

stellt die dabei ermittelten Phasenwerte  $\Phi_s$  und  $\Phi_d$  sowie die normierte Phasenwinkeldifferenz  $\Phi_{d,s}$  einander gegenüber. Letztere sinkt nach der ersten Messung um etwa 23% und verläuft dann konstant. Eine Änderung der Temperaturleitfähigkeit ist bei den Prüftemperaturen unwahrscheinlich. Jedoch ist der Temperaturgradient im Defekt nach der ersten Anregung geringer, was zu einem vergleichsweise niedrigerem Wärmefluss bei den wiederholenden Messungen führt. Damit sinkt der Kontrast. Einbrüche im Verlauf der Phasenwinkeldifferenzkurven könnten mit dieser Beobachtung in Zusammenhang gebracht werden. Dieser Einflussfaktor lässt sich für zukünftige Versuche vermeiden, indem wieder auf eine vollständige Abkühlung der Proben vor der Durchführung einer PPT-Untersuchung geachtet wird.

Aufgrund der Schwankungen der Absolutwerte wurde in dieser Arbeit nur eine Auftragung der Phasenwinkeldifferenz gewählt. Abbildung 6.10 macht deutlich, dass bei unterschiedlichen Messungen unterschiedliche Absolutwerte des Phasenspektrums erzielt werden, diese jedoch über die Probe konstant sind und somit die Differenz der Phasenwinkel eine verlässlichere Aussage über mögliche Änderungen dieser während der Ermüdungsversuche liefert.

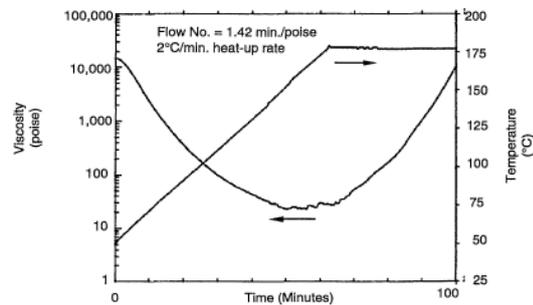
### Viscosity profile

Straight Heat-Up Cure Cycle to 350°F (177°C)

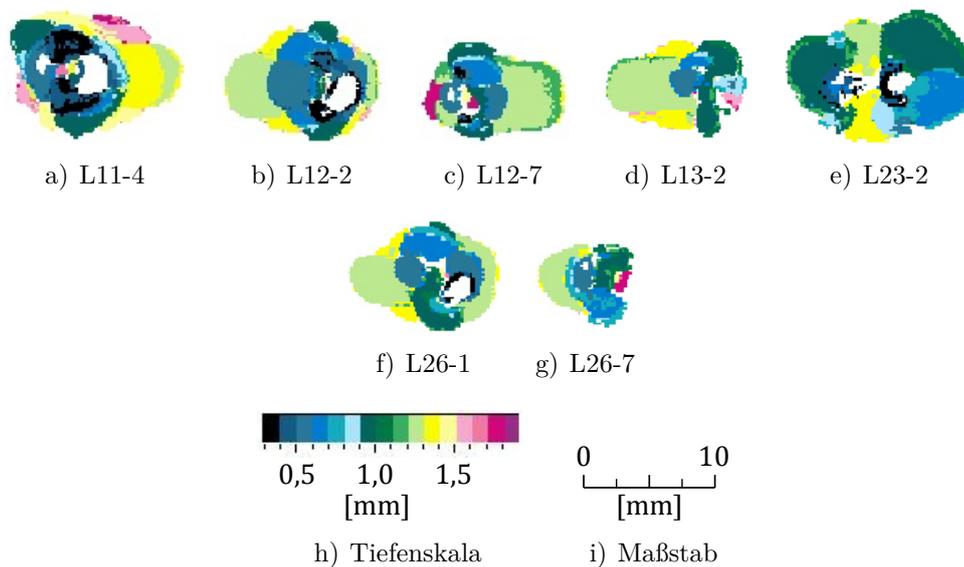
Abbildung B.2: Fehlertiefen der Schlagschäden in Proben, welche für Mikroskopieuntersuchungen entnommen wurden.

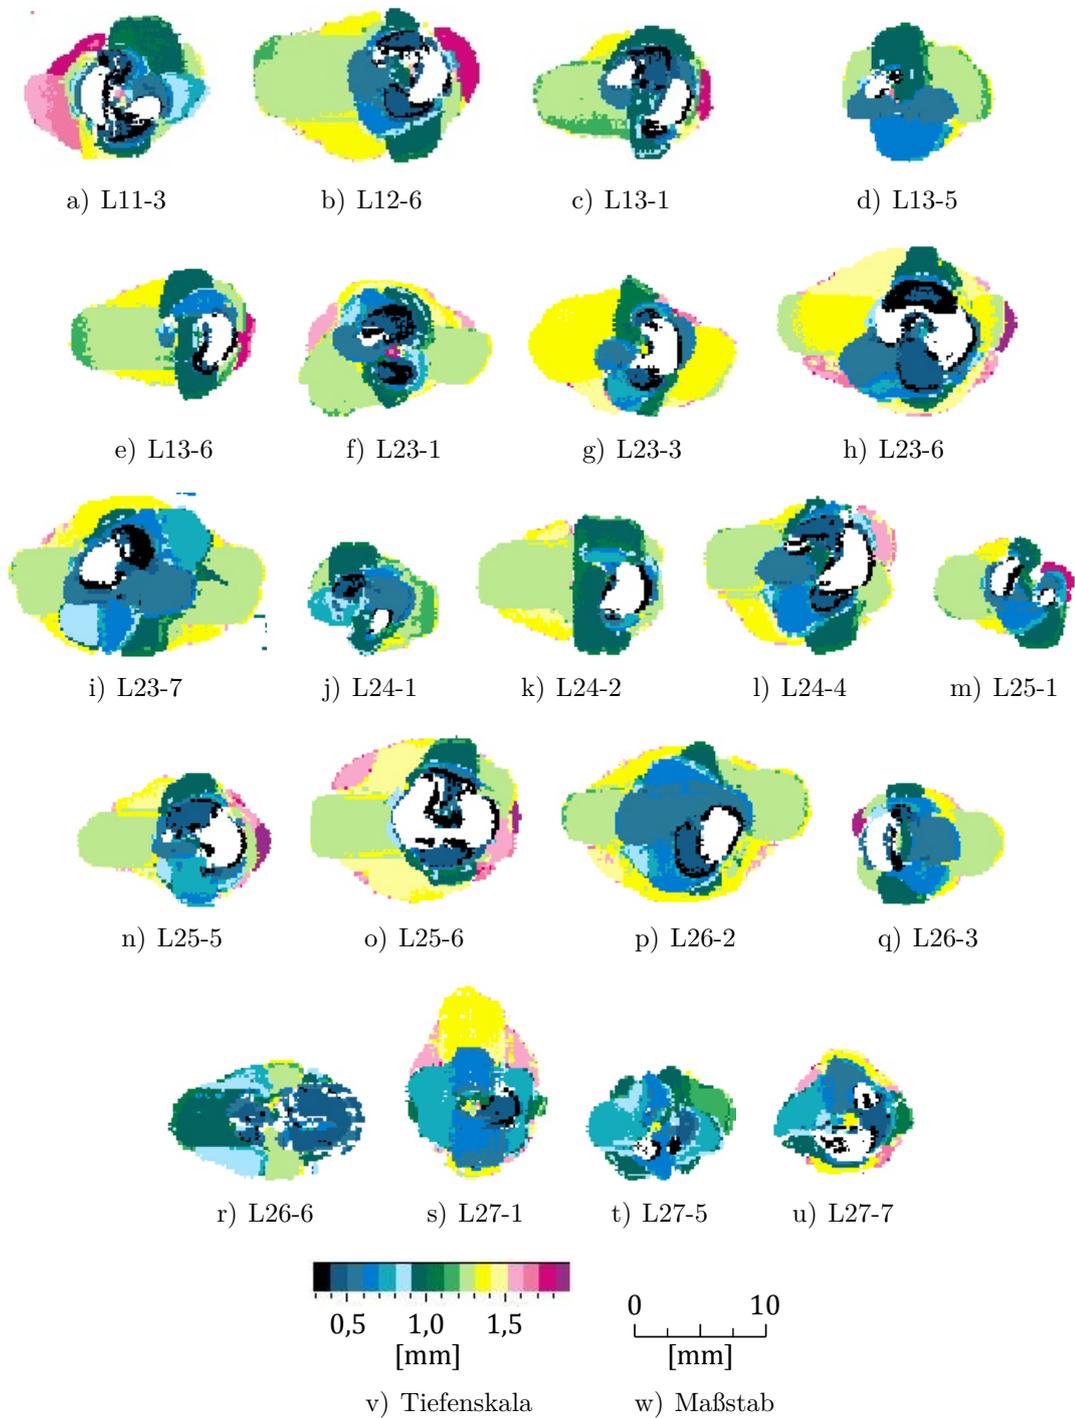
Abbildung B.3: Fehlertiefen der Schlagschäden in Proben, welche bis zum Versagen belastet wurden.

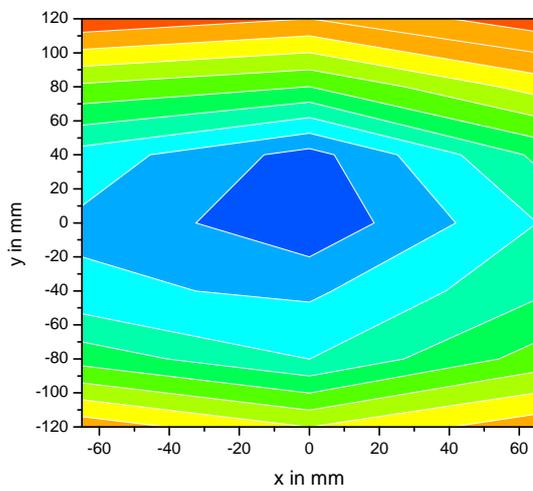
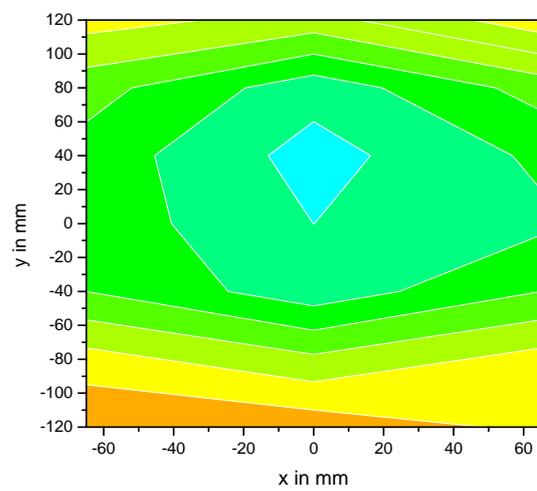
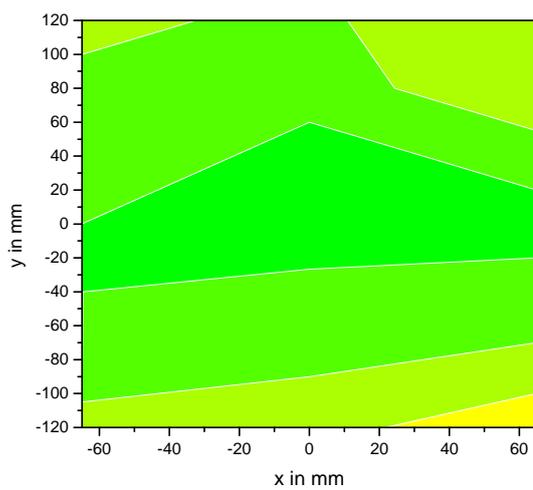
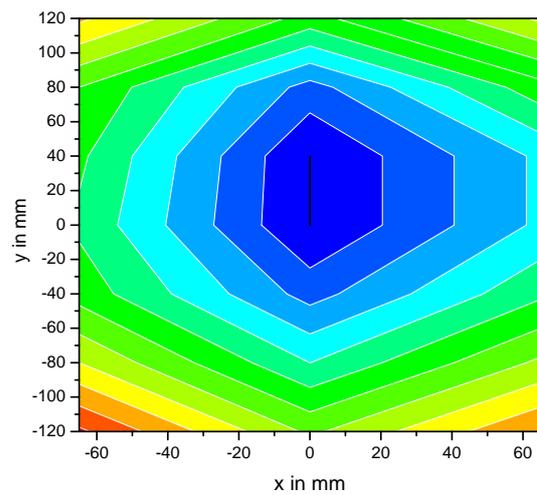
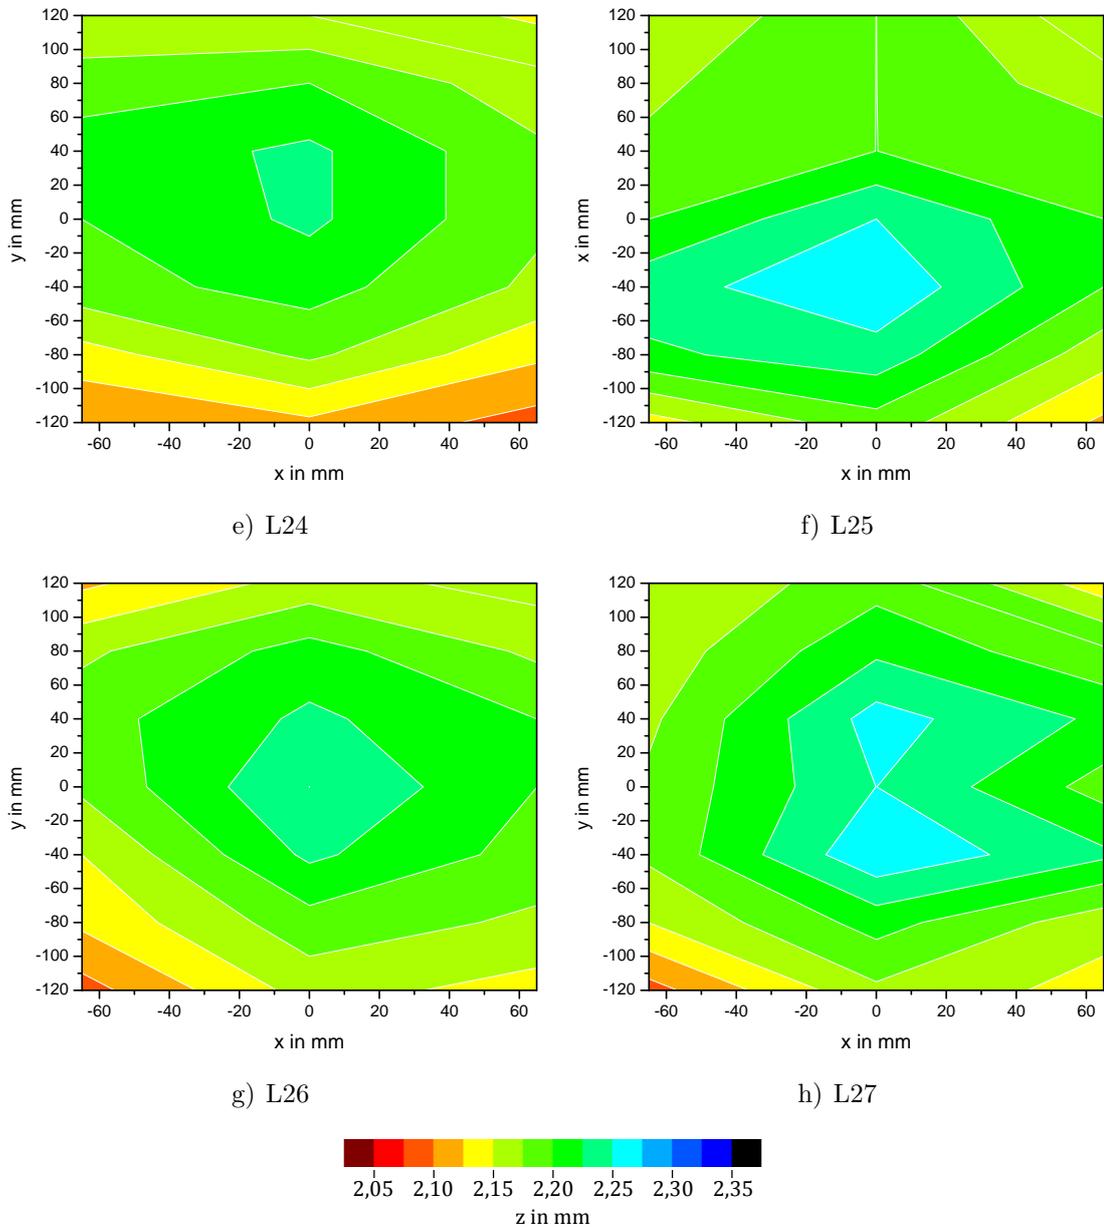
Abbildung C.1: Darstellung der Plattendicken nach dem Autoklavprozess.

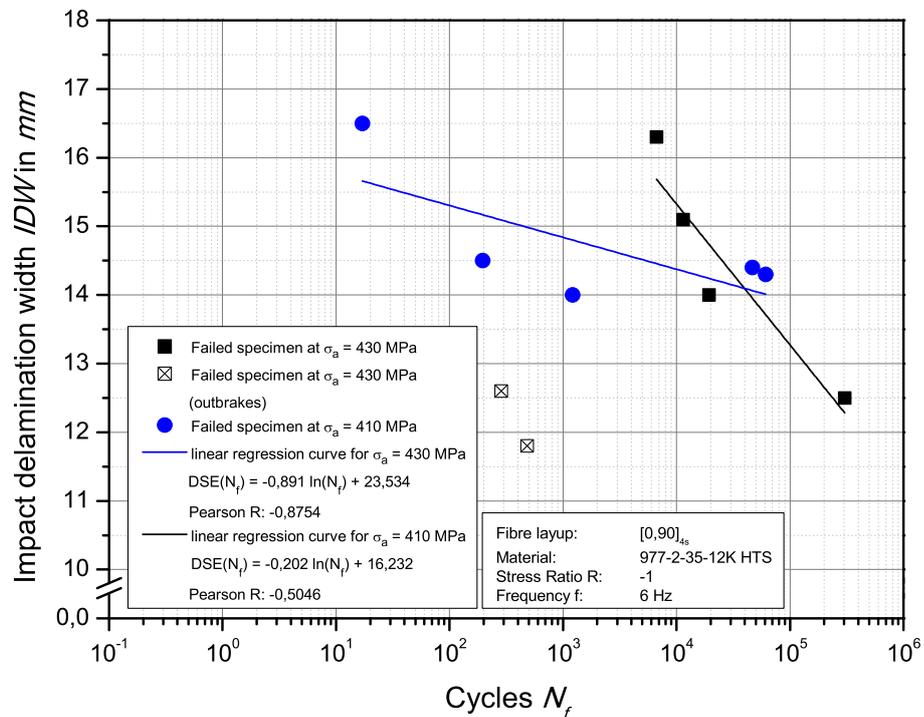
Abbildung D.1: Abhängigkeitsstudie der Lastwechselzahl  $N_f$  von der Breite der Schlagschadendelaminationen.

Die höchste Abhängigkeit der Geometrieparameter von der Lastwechselzahl  $N_f$  kann für die Breite der Delamination und für die Delaminationsfläche, beide normiert auf die Probendicke  $t_2$ , ermittelt werden. Die Abbildungen 6.1 und 6.2 zeigen, dass für den Lasthorizont 410 MPa die Regressionsrechnungen einen Korrelationskoeffizienten von  $R = -0,6821$  für die normierte Delaminationsbreite und  $R = -0,6861$  für die normierte Delaminationsfläche ergeben. Für den Lasthorizont 430 MPa wird entsprechend ein  $R = -0,9359$  für die normierte Delaminationsbreite und  $R = -0,9081$  für die normierte Delaminationsfläche ermittelt. Dabei ist allerdings zu berücksichtigen, dass zwei Ergebnisse aus der Regressionsrechnung herausgenommen wurden. Die als Ausreißer deklarierten Proben auf dem Lasthorizont 430 MPa scheinen erheblich durch die im vorangegangenen Abschnitt diskutierten Einflussfaktoren (Knickstütze, Faserwelligkeit) beeinflusst. Ein Vergleich der Regressionskurven zeigt, dass der Betrag der Steigung zum niedrigeren Lastniveau abnimmt. Damit steigt allerdings auch wieder die Streuung der Ergebnisse. Eine weitere Gegenüberstellung der genannten Geometrieparameter führt qualitativ zu gleichen Aussagen. Jedoch ist der lineare Zusammenhang der untersuchten Parameter mit der Lastwechselzahl  $N_f$  geringer. Die Ergebnisse können den Abbildungen D.1 bis D.4 aus Anhang D entnommen werden.

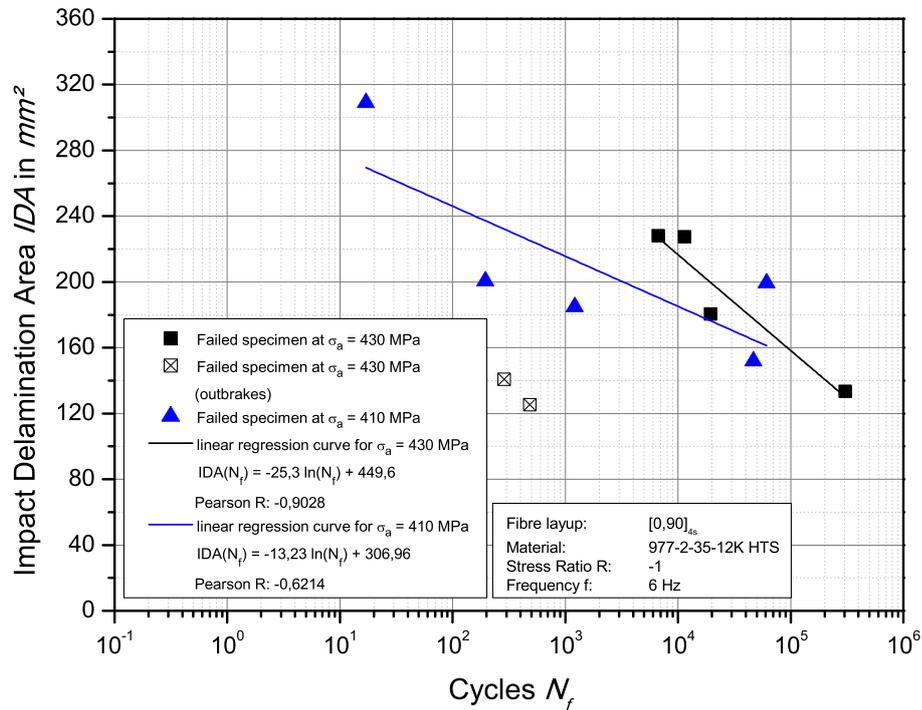
Abbildung D.2: Abhängigkeitsstudie der Lastwechselzahl  $N_f$  von der Fläche der Schlagschadendelaminationen

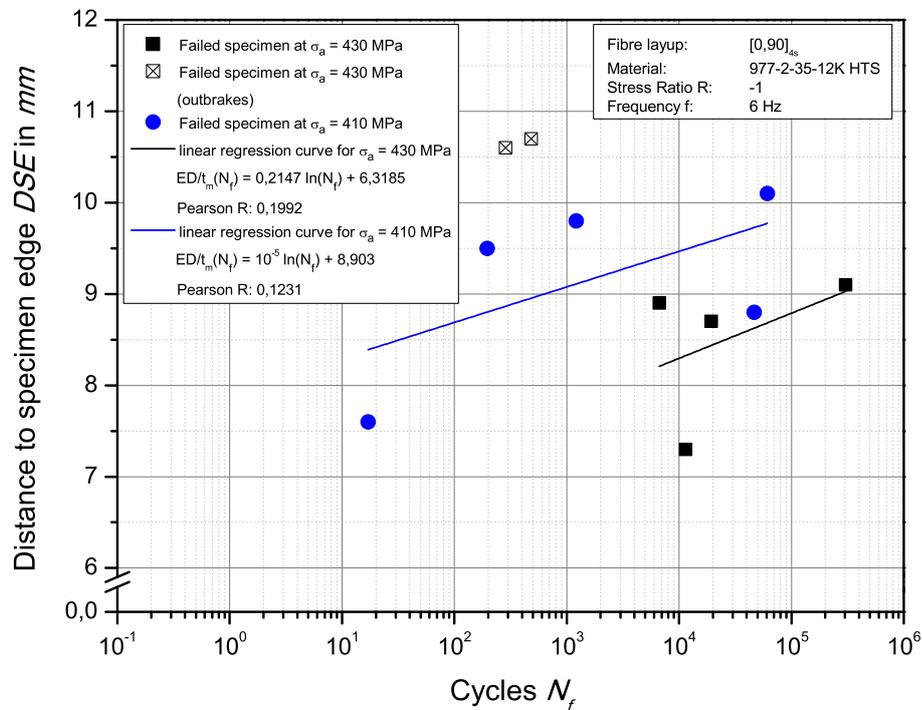
Abbildung D.3: Abhängigkeitsstudie der Lastwechselzahl  $N_f$  vom minimalen Abstand der Schlagschadendelaminationen zum Rand der freien Prüffläche.

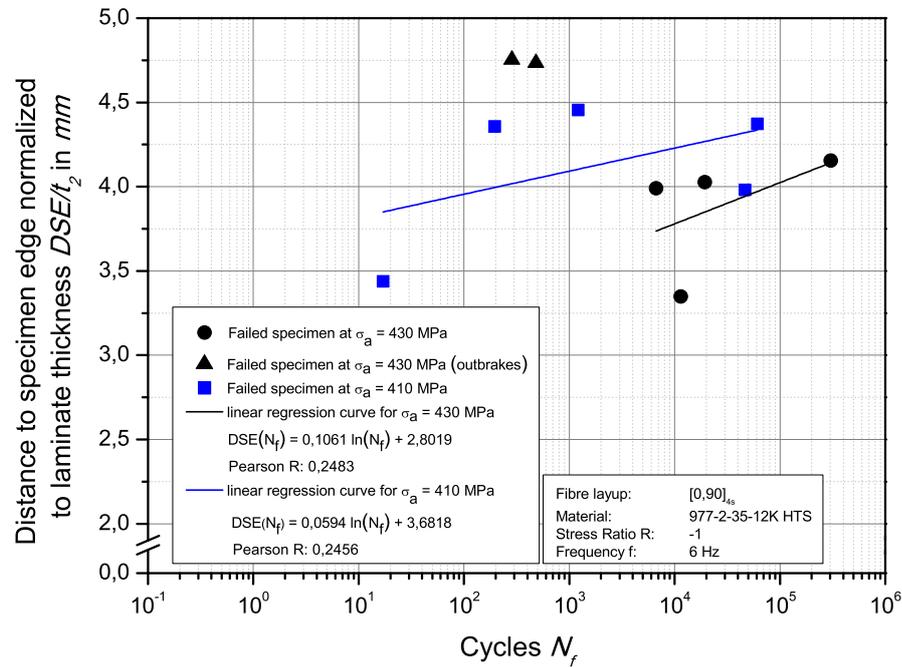
Abbildung D.4: Abhängigkeitsstudie der Lastwechselzahl  $N_f$  vom minimalen Abstand der Schlagschadendelaminationen zum Rand der freien Prüffläche, normiert auf die Probendicke

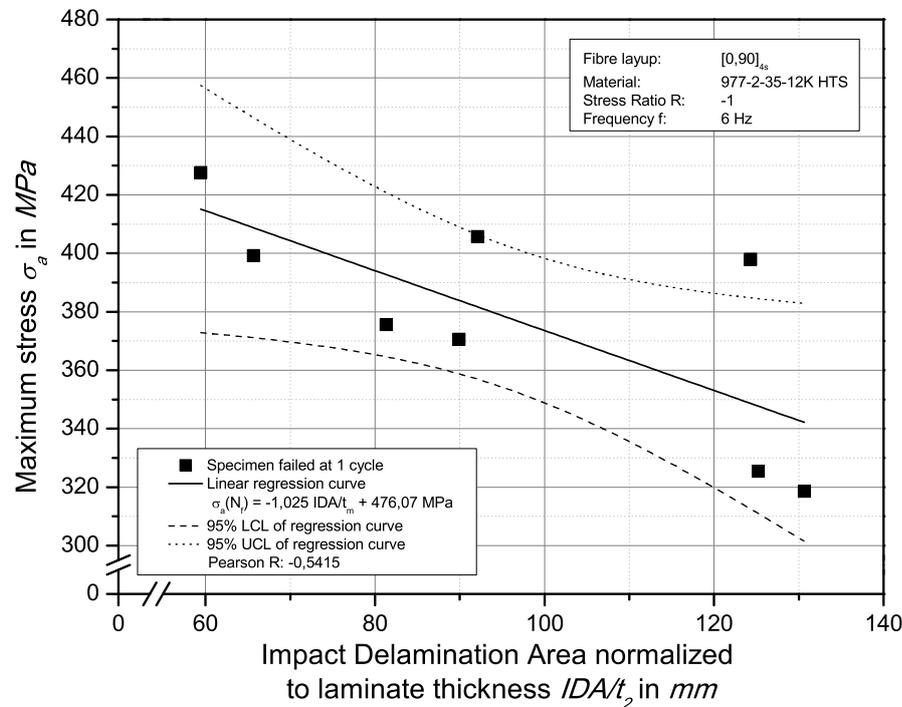
Abbildung D.5: Maximale Last  $\sigma_{a,max}$ , bei welcher die Proben beim Anschwingvorgang des Pulsers versagt haben, in Abhängigkeit von der normierten Delaminationsgröße.
